## Rapport de mission de repérage des matériaux et produits contenant de l'amiante avant réalisation de travaux dans un immeuble bâti

Numéro d'offre : **2528702.1**  
Numéro de contrat : **92763**  
Numéro de rapport (n° de tâche) : **92763**  
Date : **22/11/2024**

**Maison individuelle F12**  
**VILLA F12**  
route de l'Aéroport  
97351 MATOURY

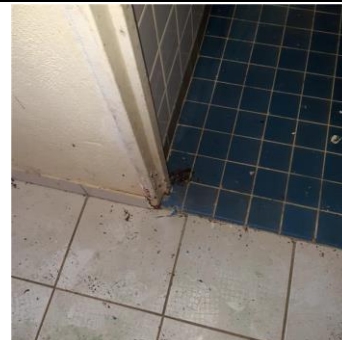
## PRELEVEMENT : P002

**Absence d'amiante**

Colles et joints de carrelage, ragréages, primaires d'accrochage

Référence Couche	Description visuelle
Fr1	Colle grise non séparable + peintures multiples non séparable

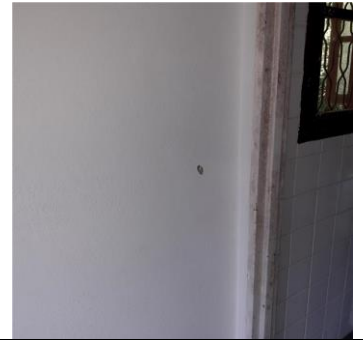
Enduit + Peinture

Référence Couche	Description visuelle
Fr1	Peintures multiples non séparable + enduit compact gris en vrac non séparable

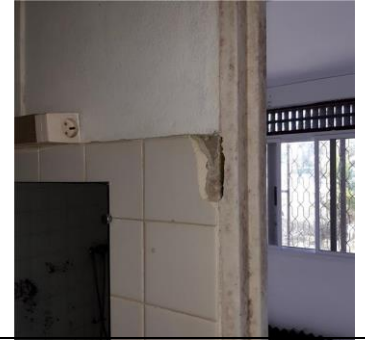
Colles et joints de carrelage ou de faïence, ragréage, primaire d'accrochage

Référence Couche	Description visuelle
Fr1	Colle beige non séparable + peintures multiples non séparable

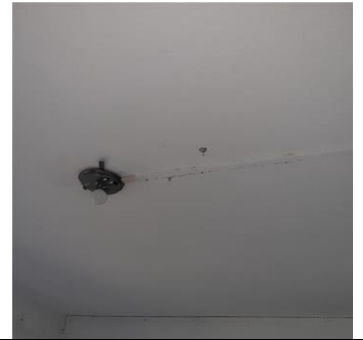
Enduit + Peinture

Référence Couche	Description visuelle
Fr1	Peinture non séparable + enduit compact gris en vrac non séparable

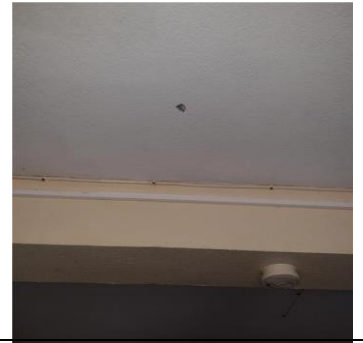
Enduit + Peinture

Référence Couche	Description visuelle
Fr1	Peinture non séparable + enduit compact gris en vrac non séparable

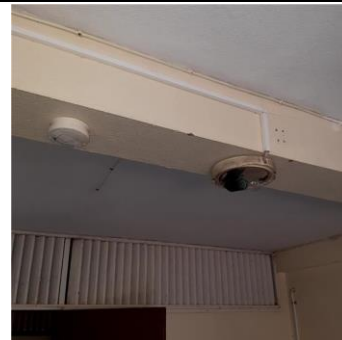
Enduits à base de plâtre ou ciment (projetés, lissés ou talochés)

Référence Couche	Description visuelle
Fr1	Peintures multiples non séparable + enduit compact gris en vrac non séparable

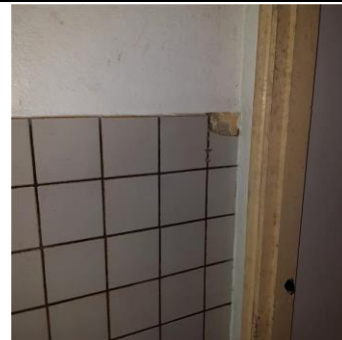
Colles et joints de carrelage ou de faïence, ragréage, primaire d'accrochage

Référence Couche	Description visuelle
Fr1	Colle grise non séparable + matériau plâtreux blanc non séparable

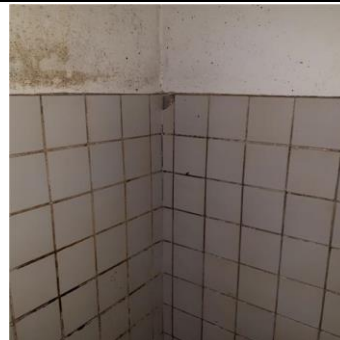
Colles et joints de carrelage ou de faïence, ragréage, primaire d'accrochage

Référence Couche	Description visuelle
Fr1	Colle grise

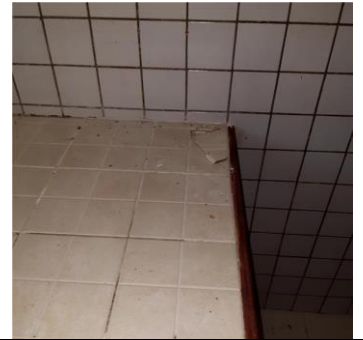
Colle de carrelage paillassse

Référence Couche	Description visuelle
Fr1	Peinture + colle beige non séparable + joint cassant non séparable

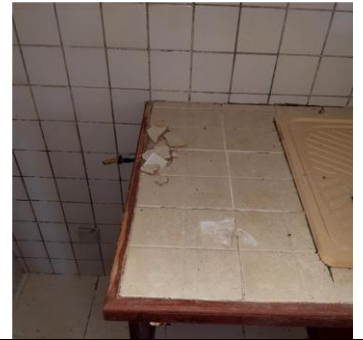
Colle de carrelage paillasse

Référence Couche	Description visuelle
Fr1	Peinture non séparable + colle beige non séparable

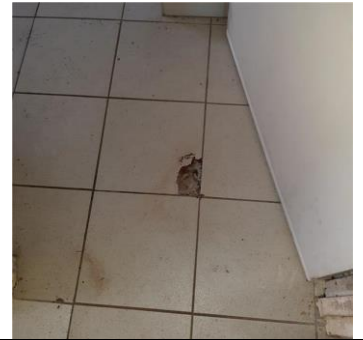
Colle de carrelage + Colle bitumineuse noir

Référence Couche	Description visuelle
Fr1	Colle grise
Fr2	Colle bitumineuse noire

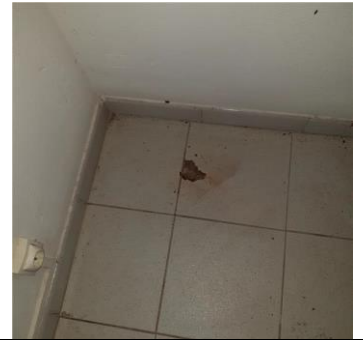
Colle de carrelage + Colle bitumineuse noir

Référence Couche	Description visuelle
Fr1	Colle grise non séparable + colle bitumineuse noire en vrac non séparable

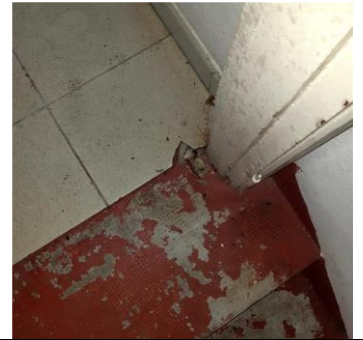
**Objet :**  
Colles bitumineuses

Référence Couche	Description visuelle
Fr1	Colle bitumineuse noire non séparable + ragréage gris non séparable

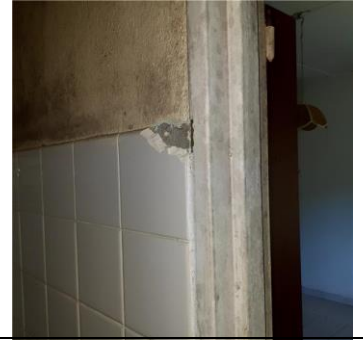
Colles et joints de carrelage ou de faïence, ragréage, primaire d'accrochage

Référence Couche	Description visuelle
Fr1	Peintures multiples non séparable + colle grise non séparable + ragréage gris non séparable

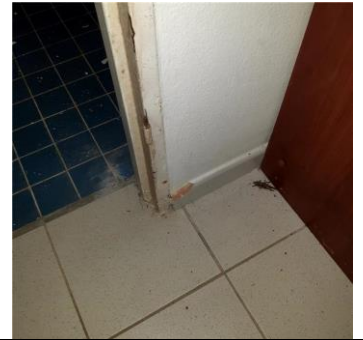
**Objet :**  
Colle plinthe

Référence Couche	Description visuelle
Fr1	Colle grise non séparable + couche plâtreuse blanche non séparable + joint cassant non séparable + peintures multiples non séparable

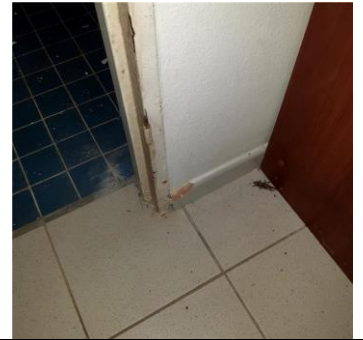
**Objet :**  
Colle plinthe

Référence Couche	Description visuelle
Fr1	Colle beige

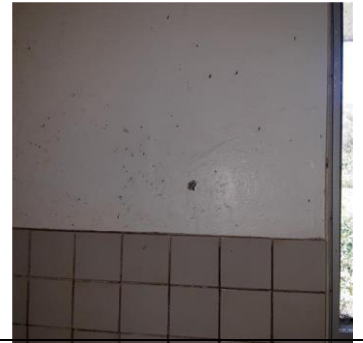
Enduit + Peinture

Référence Couche	Description visuelle
Fr1	Peintures multiples non séparable + enduit compact gris en vrac non séparable
