**MISE A JOUR DU DOSSIER TECHNIQUE AMIANTE
EVALUATION PERIODIQUE DES MPCA
A INTEGRER AU DOSSIER TECHNIQUE AMIANTE**

RAPPORT n° A 8342 du 08/09/2021

**AILES B.U.
Campus de Nanterre
92000 NANTERRE
date de construction : 1971**

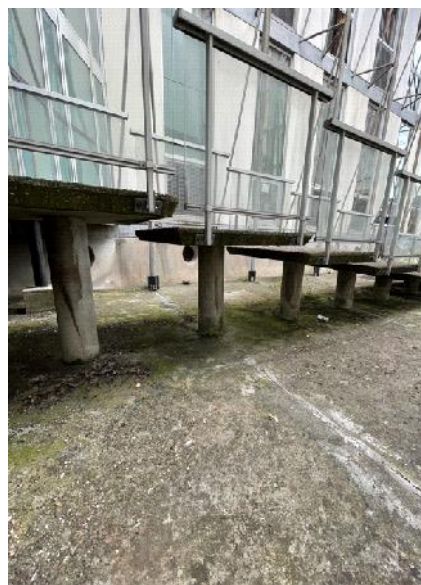
coffrage perdu de poteaux de soutien - EXTERIEURS - poteaux en soutien des 3 escaliers de liaison -

Pour mémoire, identifié dans le rapport du 01/10/2014 ; Evaluation périodique

RESULTAT
Présence d'amiante décelée

RECOMMANDATIONS
Evaluation périodique
**EVALUATION
PERIODIQUE**

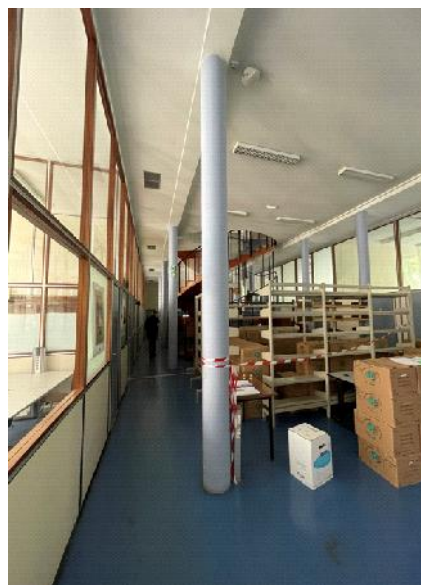
coffrage perdu de poteaux - AILE OUEST (aile E) - au rez de chaussée, salles de lecture
(vol. 25 et 26) - 2021 : recouvert de toile de verre toile abîmée localement (chariots)

Pour mémoire, identifié dans le rapport du 01/10/2014 ; Evaluation périodique

RESULTAT
Présence d'amiante décelée

RECOMMANDATIONS
Evaluation périodique
**EVALUATION
PERIODIQUE**

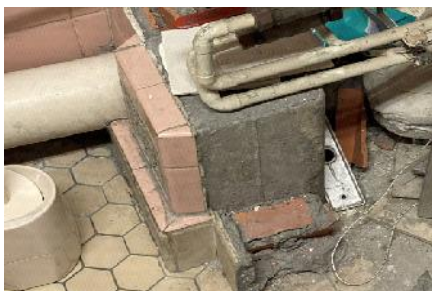
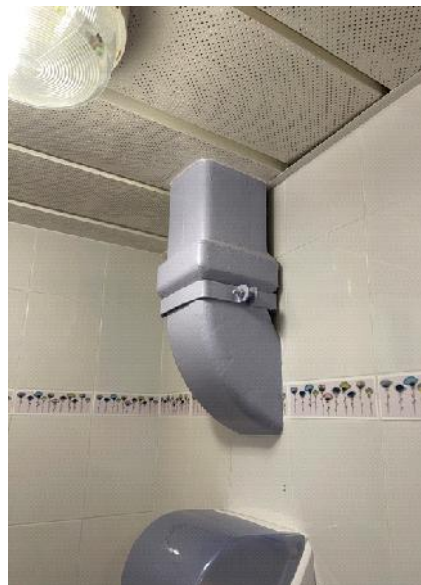
conduite de ventilation en amiante ciment, allure verticale - AILE OUEST (aile E) - au rez de chaussée dans les sanitaires (vol. 51) se poursuivant au dessus à l'entresol (vol. 57 -

Pour mémoire, identifié dans le rapport du 01/10/2014 ; Evaluation périodique

RESULTAT
Présence d'amiante décelée

RECOMMANDATIONS
Evaluation périodique
**EVALUATION
PERIODIQUE**

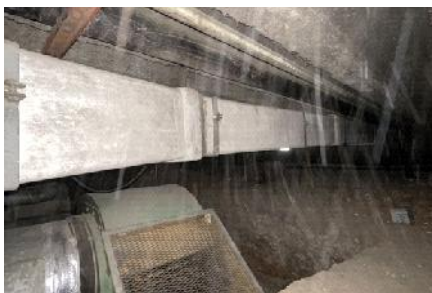
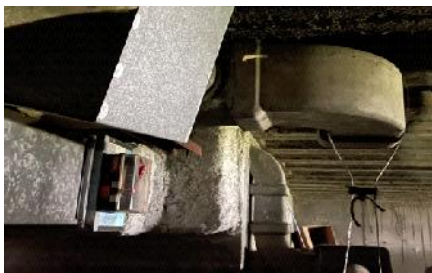
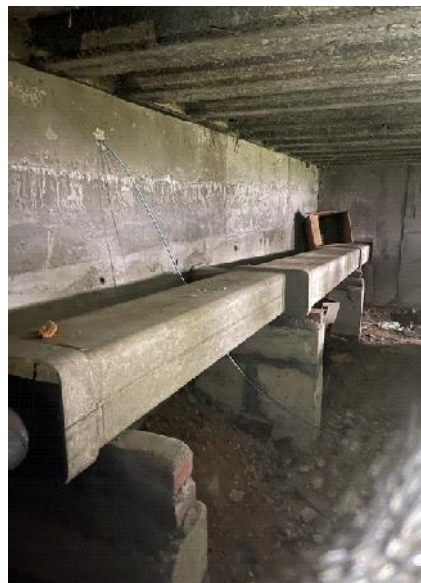
conduites en amiante ciment, allures horizontales - AILE OUEST (aile E) - au sous-sol dans le vide sanitaire (vol. 95) -

Pour mémoire, identifié dans le rapport du 01/10/2014 ; Evaluation périodique

RESULTAT
Présence d'amiante décelée

RECOMMANDATIONS
Evaluation périodique
**EVALUATION
PERIODIQUE**

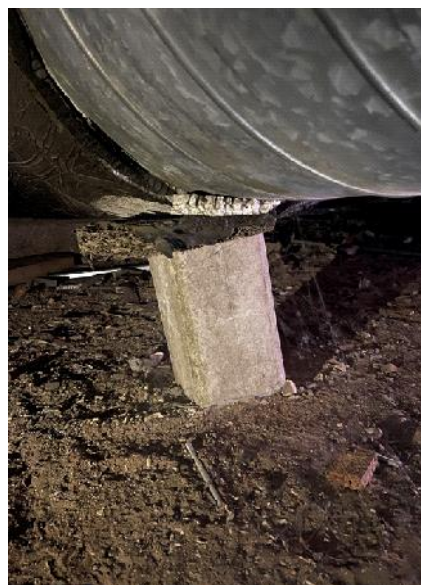
conduite en amiante ciment, pied enterré - AILE OUEST (aile E) - au sous-sol dans le vide sanitaire (vol. 95) -

Pour mémoire, identifié dans le rapport du 01/10/2014 ; Evaluation périodique

RESULTAT
Présence d'amiante décelée

RECOMMANDATIONS
Evaluation périodique
**EVALUATION
PERIODIQUE**

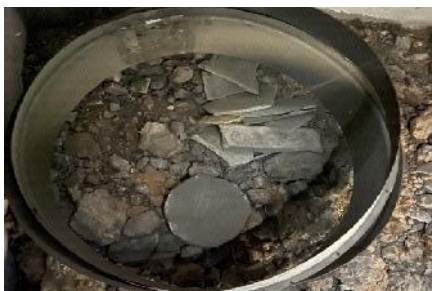
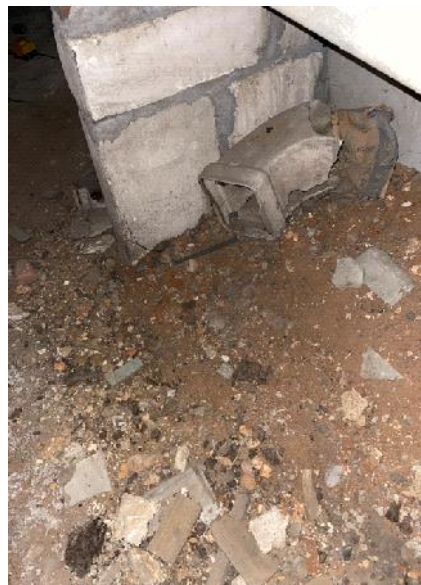
débris de conduite en amiante ciment au sous-sol dans le vide sanitaire (vol.95) visible sous les conduites en place - déclaré amiantifère par l'opérateur	dégradé (général.) - risque dég.: - recommandations : Action corrective de 2nd niveau

déchets de conduite en amiante ciment - AILE OUEST (aile E) - au sous-sol dans le vide sanitaire (vol.95) visible sous les conduites en place -

Identifié lors de la présente mise à jour

RESULTAT
Présence d'amiante décelée

RECOMMANDATIONS
**ACTION CORRECTIVE
DE 2ND NIVEAU**

: concerne l'ensemble d'une zone, de telle sorte que le matériau ou produit ne soit plus soumis à aucune agression ni dégradation.

- Prendre, tant que les mesures mentionnées au c n'ont pas été mises en place, les mesures conservatoires appropriées pour limiter le risque de dégradation et la dispersion des fibres d'amiante. Cela peut consister à adapter, voire condamner l'usage des locaux concernés afin d'éviter toute exposition et toute dégradation du matériau ou produit contenant de l'amiante. Durant les mesures conservatoires, et afin de vérifier que celles-ci sont adaptées, une mesure d'empoussièrement est réalisée, conformément aux dispositions du code de la santé publique

- Procéder à une analyse de risque complémentaire, afin de définir les mesures de protection ou de retrait les plus adaptées, prenant en compte l'intégralité des matériaux et produits contenant de l'amiante dans la zone concernée ;

- Mettre en œuvre les mesures de protection ou de retrait définies par l'analyse de risque ;
- Contrôler périodiquement que les autres matériaux et produits restant accessibles, ainsi que leur protection, demeurent en bon état de conservation.

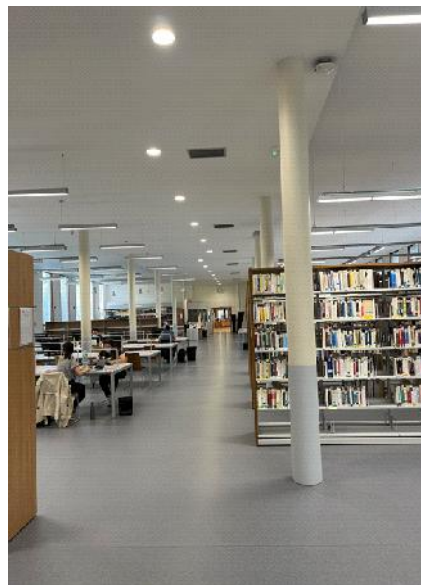
coffrage perdu de poteaux - AILE NORD (aile B) - au rez de chaussée, salles de lecture
(vol. 2 et 13) - 2021 ; recouverts de toile de verre, plastique en partie basse

Pour mémoire, identifié dans le rapport du 01/10/2014 ; Evaluation périodique

RESULTAT
Présence d'amiante décelée

RECOMMANDATIONS
Evaluation périodique
**EVALUATION
PERIODIQUE**

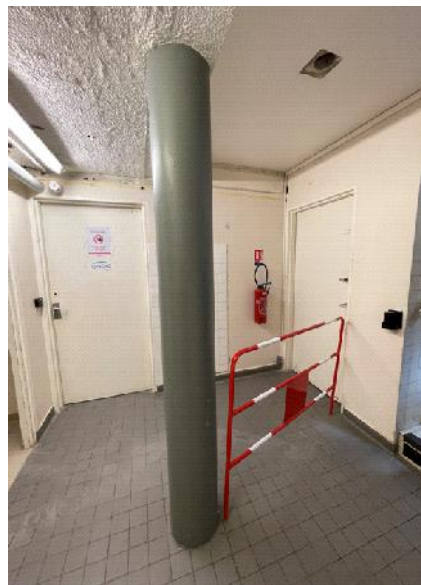
coffrage perdu de poteau - AILE NORD (aile B) - au sous-sol, au pied de l'escalier (vol. 61) - 2021 : poteau peint

Pour mémoire, identifié dans le rapport du 01/10/2014 ; Evaluation périodique

RESULTAT
Présence d'amiante décelée

RECOMMANDATIONS
Evaluation périodique
**EVALUATION
PERIODIQUE**

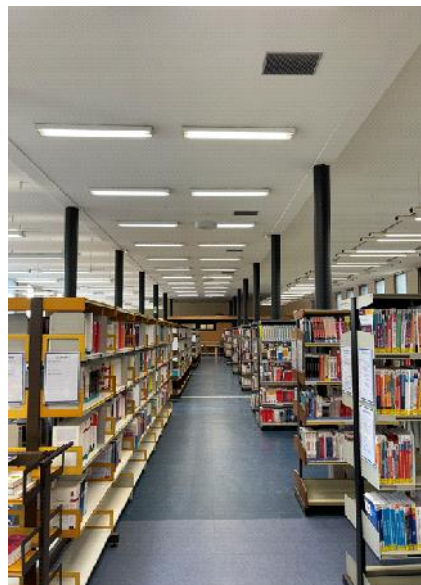
coffrage perdu de poteaux - AILE EST (aile C) - au rez de chaussée, salles de lecture
(vol.15, 16 17, 18) - 2021 : poteaux peints, plinthes plastiques

Pour mémoire, identifié dans le rapport du 01/10/2014 ; Evaluation périodique

RESULTAT
Présence d'amiante décelée

RECOMMANDATIONS
Evaluation périodique
**EVALUATION
PERIODIQUE**

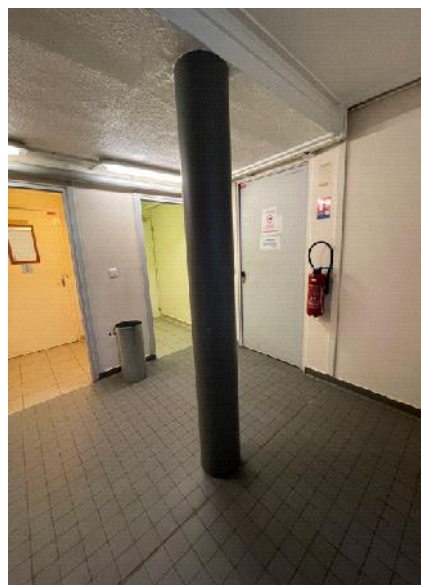
coffrage perdu de poteau - AILE EST (aile C) - au sous-sol, au pied de l'escalier (vol. 71) - 2021 : poteau peint

Pour mémoire, identifié dans le rapport du 01/10/2014 ; Evaluation périodique

RESULTAT
Présence d'amiante décelée

RECOMMANDATIONS
Evaluation périodique
**EVALUATION
PERIODIQUE**

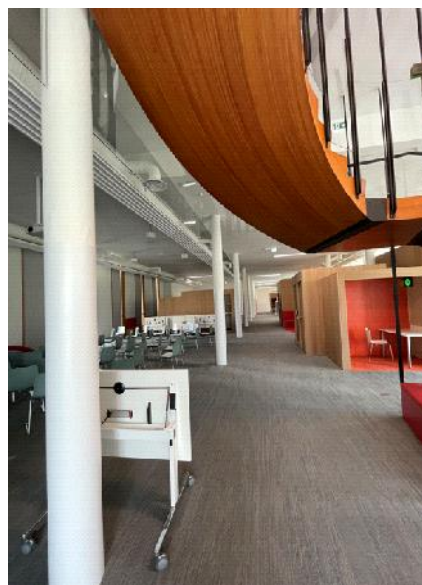
Pour mémoire, identifié dans le rapport du 01/10/2014 ; Evaluation périodique

RESULTAT
Présence d'amiante décelée

RECOMMANDATIONS
Evaluation périodique
**EVALUATION
PERIODIQUE**

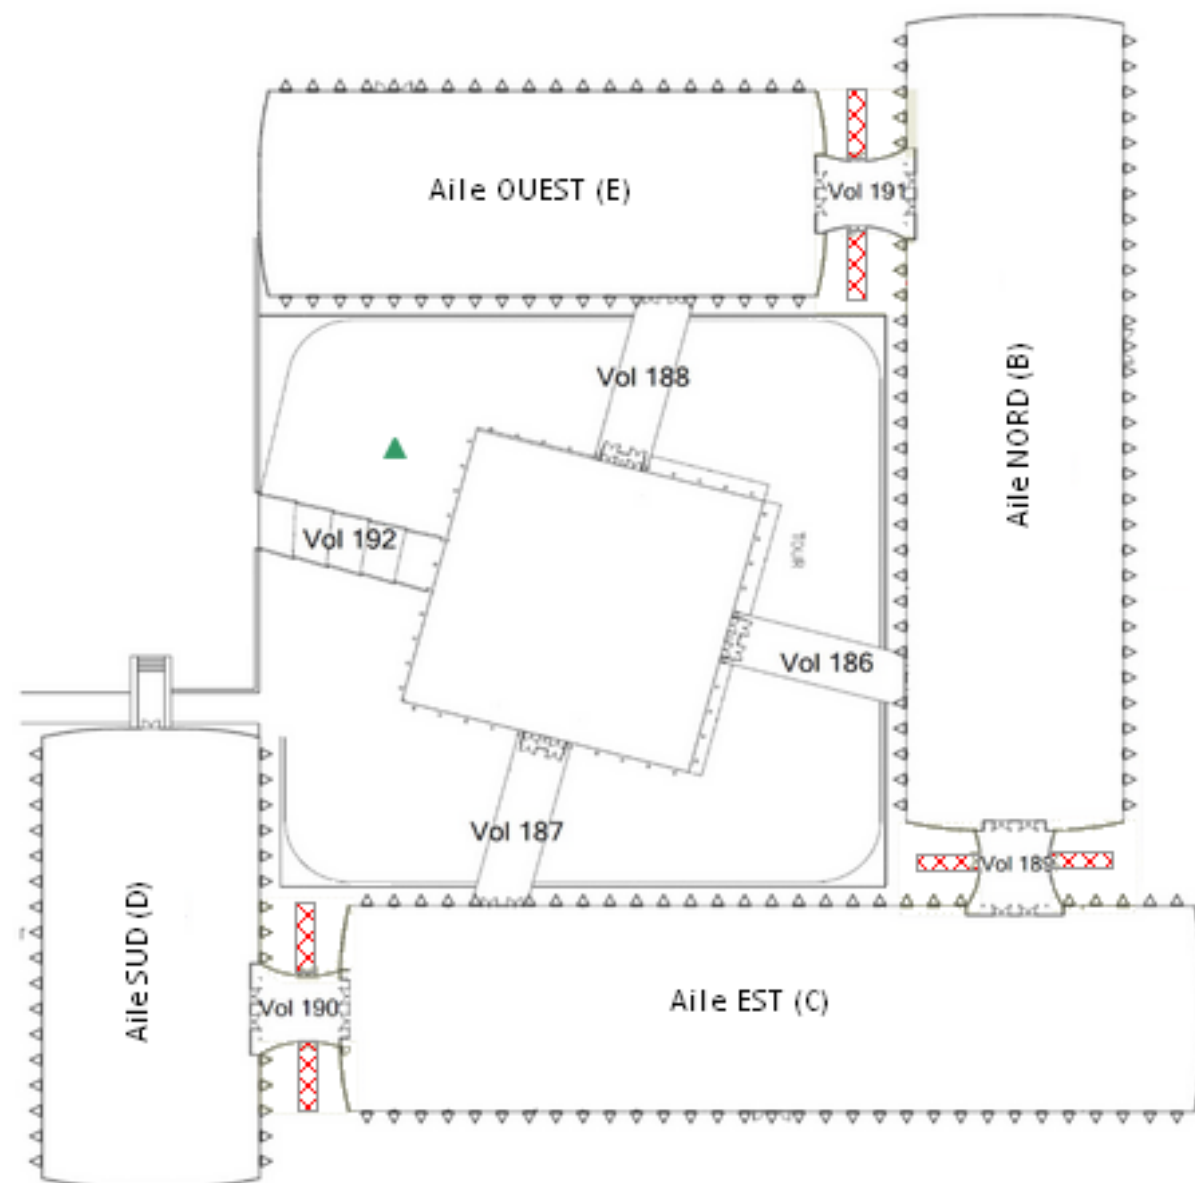
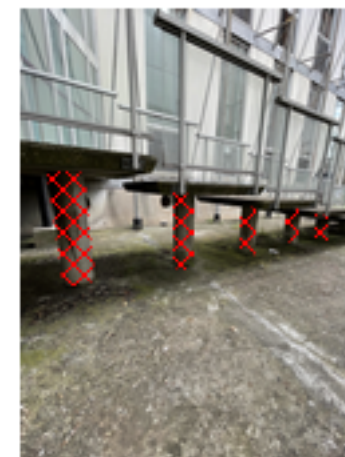
coffrages perdu en amiant-ciment
des poteaux de soutien
des escaliers de liaison

matériaux et produits contenant de l'amiante - évaluation 2021
