# DOSSIER TECHNIQUE AMIANTE (DTA)

Immeuble :	PAPG Brioude
Adresse :	29 Rue Guynemer 43100 BRIOUDE
Date de création ou de mise à jour :	04/06/2024
Référence du présent DTA	21742148/S1.1.1.DTA

**Document établi ou mis à jour par :** BUREAU VERITAS EXPLOITATION - Anthony JANSSENS

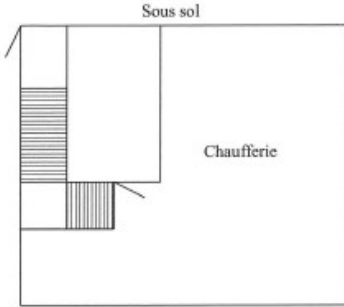
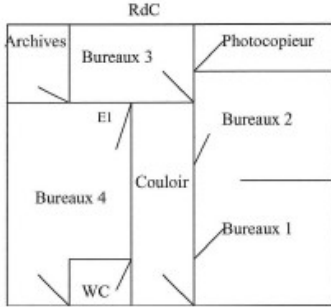
Etage:	Bâtiment A – Sous-sol/Rdc/R+1	
N° de rapport:	21742148/S1.1.1.DTA	
Date visite:	28/05/2024	
Réalisé par:	Anthony JANSSENS	
N° de planche	1/2

<b>Planche de repérage des matériaux et produits contenant de l'amiante</b> <i>La planche de repérage est indissociable du rapport</i>	
Client:	DIR Interdépartementale routes massif central	
Site:	PAPG Brioude – 29 Rue Guynemer 43100 BRIOUDE

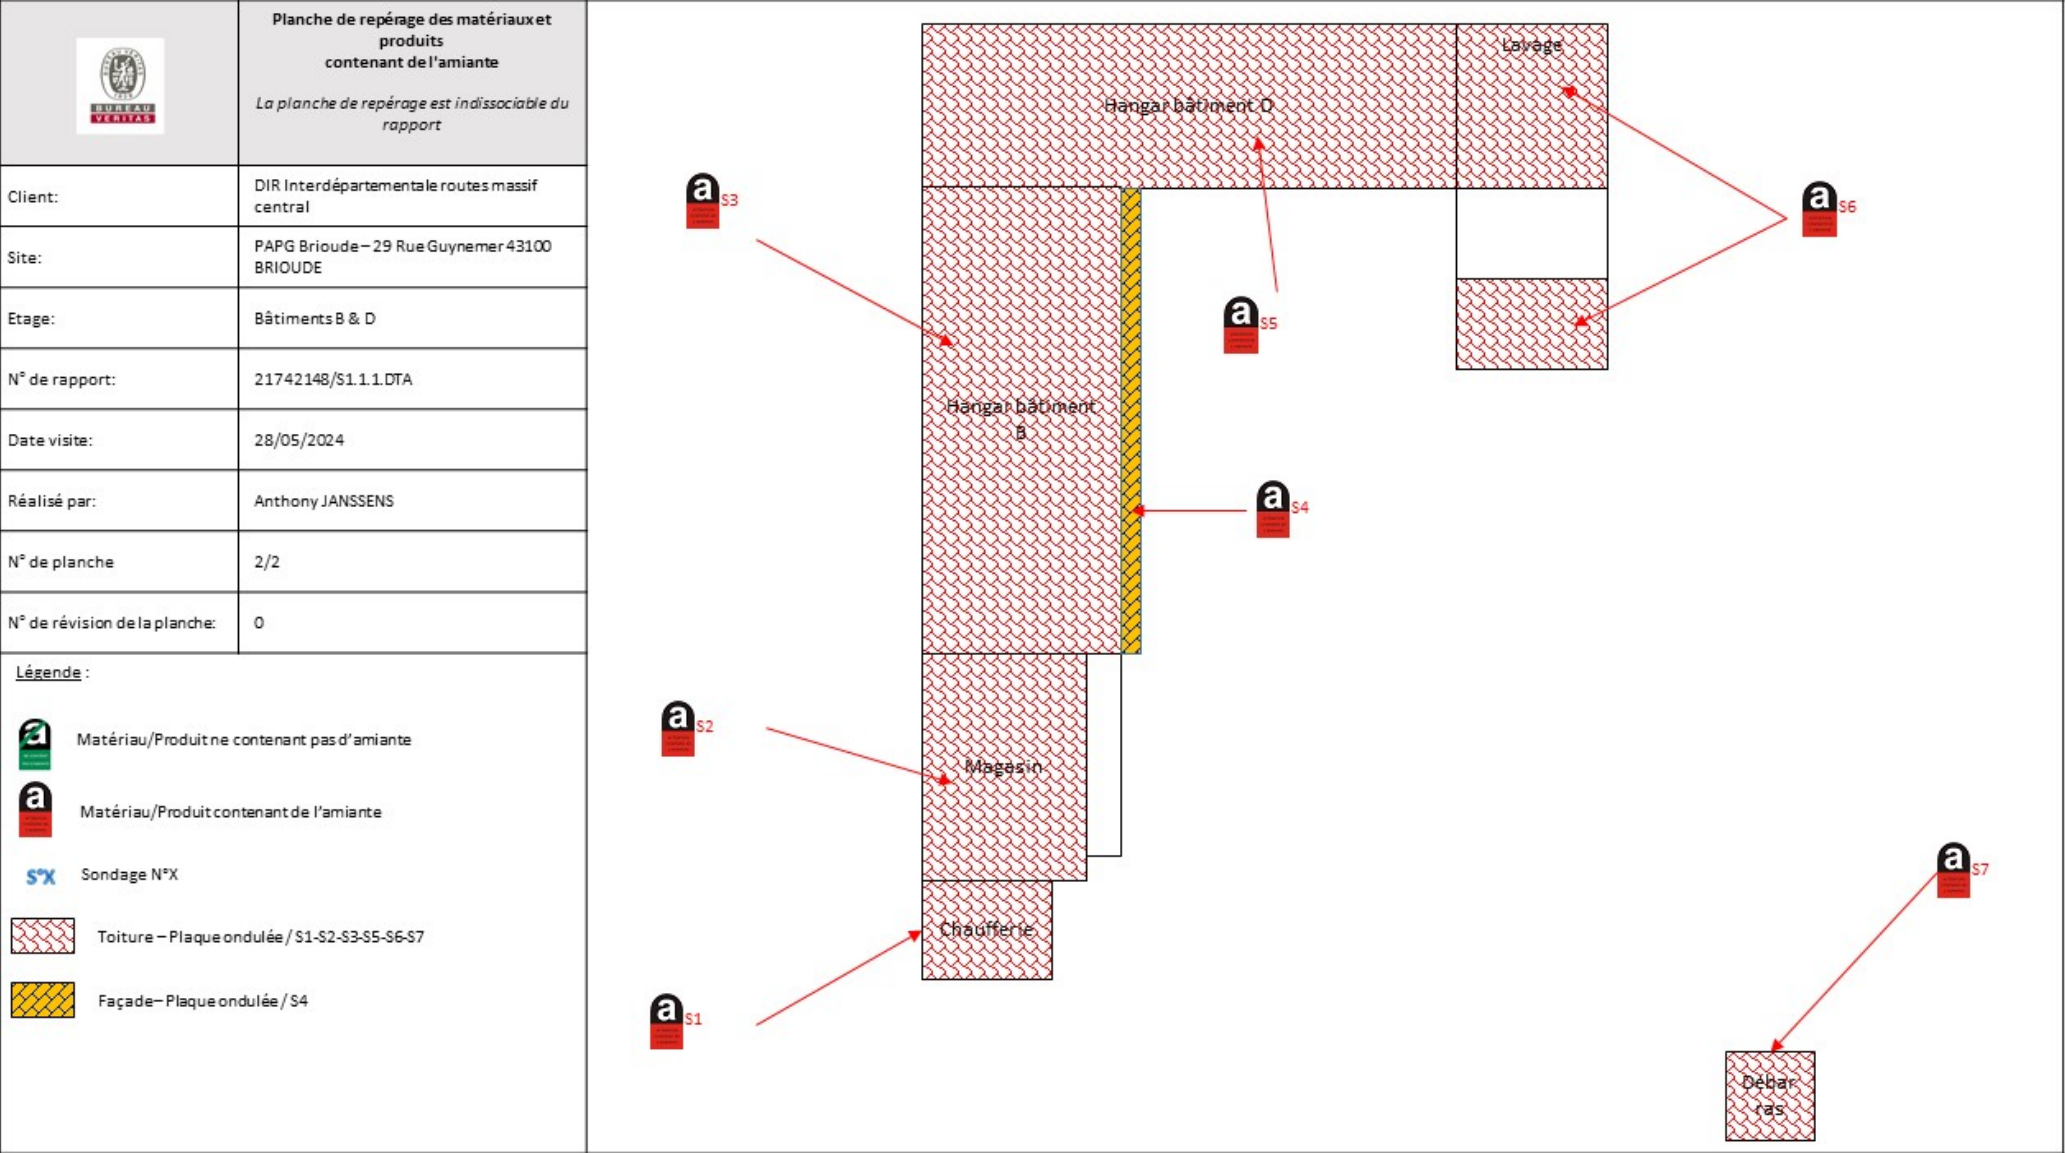
Planche de repérage (la planche de repérage est indissociable du rapport)		
Site : PAPG Brioude	Adresse : 29 Rue Guynemer 43100 BRIOUDE	Localisation : Bâtiments B & D
Réalisé par : Anthony JANSSENS	N° de planche : 2 / 2

17/06/2021	DTA	Plaque ondulée fibre-ciment	Toiture	EP	
<b>PAPG Brioude Bâtiments B &amp; D / Débarras</b>					
28/05/2024	Réalisation ou mise à jour du Dossier Technique Amiante	Plaque ondulée fibre-ciment	Toiture	Protection physique non étanche ou absence de protection physique, Matériau non dégradé, Risque de dégradation faible ou à terme	EP
17/06/2021	DTA	Plaque ondulée fibre-ciment	Toiture	EP	
<b>PAPG Brioude Bâtiments B &amp; D / Hangar bâtiment B</b>					
28/05/2024	Réalisation ou mise à jour du Dossier Technique Amiante	Plaque ondulée fibre-ciment	Toiture	Protection physique non étanche ou absence de protection physique, Matériau non dégradé, Risque de dégradation faible ou à terme	EP
22/01/2019	Intégration DTA	Plaque ondulée fibre-ciment	Toiture	EP

17/06/2021	DTA	Plaque ondulée fibre-ciment	Façade légère	EP	
<b>PAPG Brioude Bâtiments B &amp; D / Hangar bâtiment D</b>					
28/05/2024	Réalisation ou mise à jour du Dossier Technique Amiante	Plaque ondulée fibre-ciment	Toiture	Protection physique non étanche ou absence de protection physique, Matériau non dégradé, Risque de dégradation faible ou à terme	EP
04/06/2015	Intégration DTA	Plaque ondulée fibre-ciment	Toiture	EP	
22/01/2019	Intégration DTA	Plaque ondulée fibre-ciment	Toiture	EP	
17/06/2021	DTA	Plaque ondulée fibre-ciment	Toiture	EP	
<b>PAPG Brioude Bâtiments B &amp; D / Lavage</b>					
28/05/2024	Réalisation ou mise à jour du Dossier Technique Amiante	Plaque ondulée fibre-ciment	Toiture	Protection physique non étanche ou absence de protection physique, Matériau non dégradé, Risque de dégradation faible ou à terme	EP

17/06/2021	Plaque ondulée fibre-ciment	Toiture	EP		
<b>PAPG Brioude Bâtiments B &amp; D / Hangar bâtiment B</b>					
28/05/2024	Plaque ondulée fibre-ciment	Toiture	Protection physique non étanche ou absence de protection physique, Matériau non dégradé, Risque de dégradation faible	EP
