COMPTE-RENDU DE CAROTTAGE

**CGL A23 (59) PR 35+000 à PR 32+000
sens gauche**

Compte rendu de carottages

CGL - A23 (59) PR35+000 à 32+000 Sens gauche

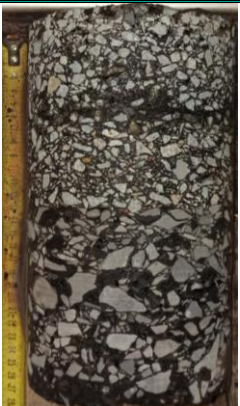
C	BB: Bonne tenue + vides

BB 0/10	6.0	13.0			BB: Bonne tenue				
				BB 0/20	13.0	26.0			BB: Bonne tenue + vides				
				GT									
NNE22-CA53-CA06	34+000	BAU	N50°24'10,4548" E3°26'42,252"	BB 0/10	6.0	6.0

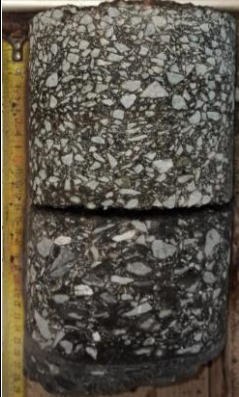
C D	BB: Bonne tenue

BB 0/10	6.5	13.5			BB: Bonne tenue				
				BB 0/20	9.5	23.0			BB: Bonne tenue				
				GT									
NNE22-CA53-CA16	32+000	BAU	N50°24'48,76128" E3°25'19,667844"	BB 0/10	7.0	7.0
