Rapport de mission de repérage des matériaux et produits contenant de l'amiante avant réalisation de travaux

Numéro de dossier : 24-DIRN-7 OA59
Date du repérage : 17/10/2024

Adresse	Rue : OA59 RAISMES, La DREVE DE BASSY A23
Périmètre de repérage :	<u>Description des travaux</u> : Travaux de voirie sur piste cyclable et radier <u>Supports diagnostiqués</u> : Enrobés

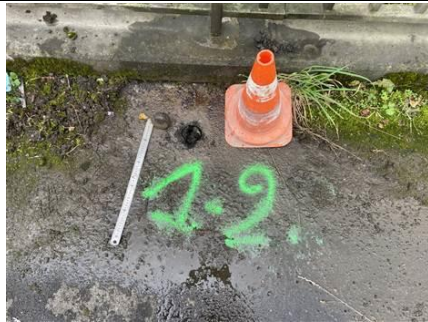
Photo n° PhA001

Localisation : OA59 - Piste cyclable

Ouvrage : 10 - Aménagements, voiries et réseaux divers - Voiries

Partie d'ouvrage : Enrobé bitumineux des couches de voirie (juste partie bitume)

Description : Enrobé bitumineux noir 1ère couche 4.5 cm

Localisation sur croquis : P001

Amiante : Non détecté

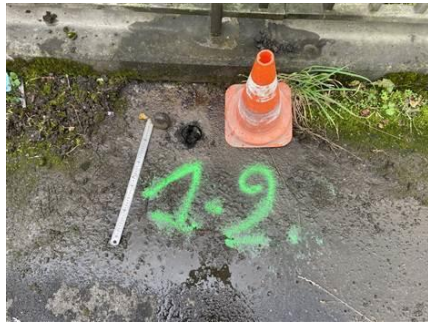
Photo n° PhA002

Localisation : OA59 - Piste cyclable

Ouvrage : 10 - Aménagements, voiries et réseaux divers - Voiries

Partie d'ouvrage : Enrobé bitumineux des couches de voirie (juste partie bitume)

Description : Enrobé bitumineux noir 2ème couche 4.5 cm

Localisation sur croquis : P002

Amiante : Non détecté

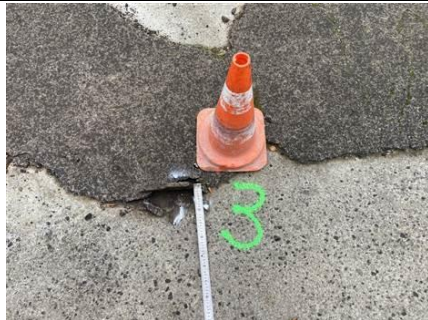
Photo n° PhA003

Localisation : OA59 - Radier

Ouvrage : 10 - Aménagements, voiries et réseaux divers - Voiries

Partie d'ouvrage : Enrobé bitumineux des couches de voirie (juste partie bitume)

Description : Enrobé bitumineux noir 1 couche 2 cm

Localisation sur croquis : P003

Amiante : Non détecté
