# RAPPORT DE RECHERCHE D'HYDROCARBURES AROMATIQUES POLYCYCLIQUES

OA59 RAISMES, La DREVE DE BASSY A23		N° de l'affaire : 24-DIRN-7 OA 59
DIRN 44 Ter rue jean BART CS 20275 59019 LILLE (France)		Date d'intervention : 17/10/2024
Le présent rapport comprend 08 pages.		
Fait à TESSY-BOCAGE, le 06/12/2024 Par DEVROË Laurent		Signature :

**La concentration en hydrocarbures aromatiques polycycliques est inférieure à 50 mg/kg.**

**Un réemploi à chaud ou à froid peut être envisagé, ou un stockage en ISDI (Installations de stockage de déchets inertes) centre d'enfouissement technique de classe 3.**

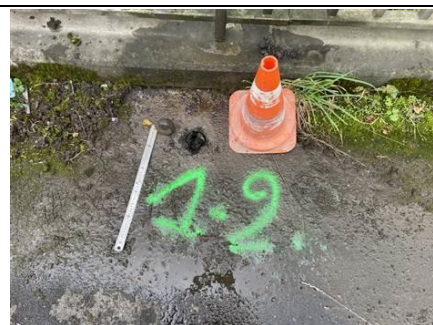
Photo n° PhA001

Localisation : X : 50.41154 – Y : 3.42904 - Chaussée

Ouvrage : 1<sup>ère</sup> couche – 4.5 cm

Description : Enrobé bitumineux noir + liants

Localisation sur croquis : 1

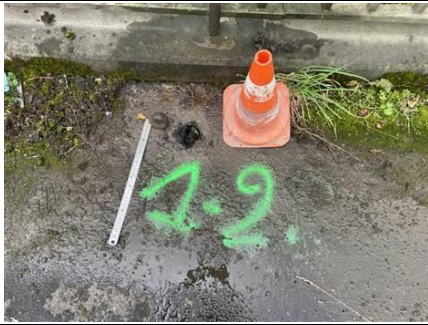
Photo n° PhA002

Localisation : X : 50.41154 – Y : 3.42904 - Chaussée

Ouvrage : 2<sup>ème</sup> couche – 4.5 cm

Description : Enrobé bitumineux noir + liants + membrane

Localisation sur croquis : 2

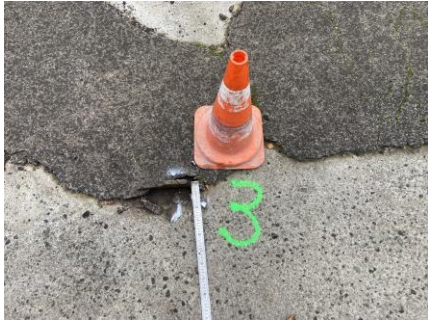
Photo n° PhA003

Localisation : X : 50.41168 – Y : 3.42914 - Chaussée

Ouvrage : 1 couche – 2 cm

Description : Enrobé bitumineux noir + liants

Localisation sur croquis : 3
