DIR Nord

Restauration de la continuité écologique de la drève de Bassy

G2 PRO

PRO_003_NOT_0

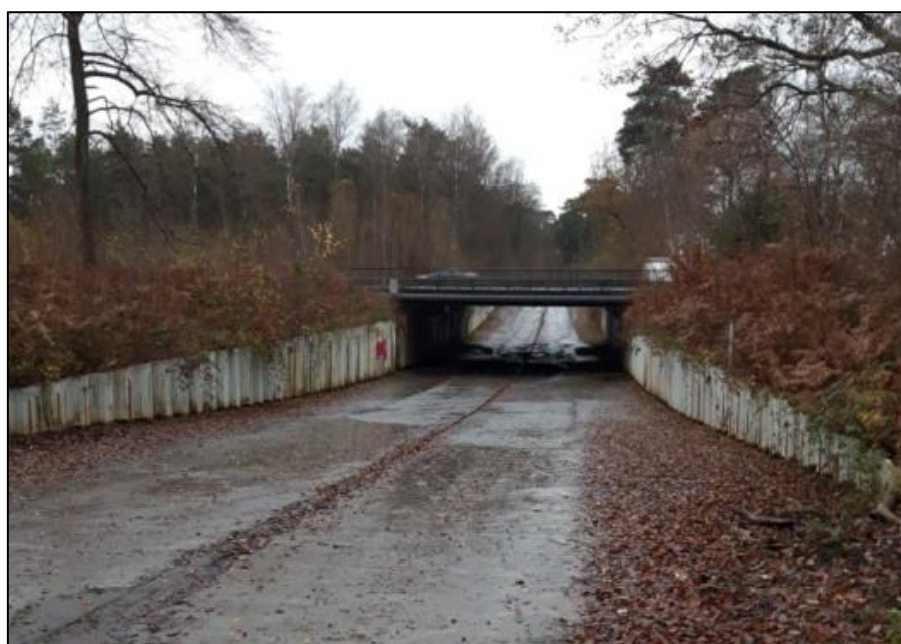
Figure 2 - Vue de l'ouvrage

Le passage inférieur permettant le passage de l'autoroute est fondé sur des palplanches jouant également le rôle de soutènement des terres pour le passage inférieur. Ces palplanches sont fichées sur des hauteurs variables entre 5.5 m (extérieur de l'ouvrage) et 10.5 m (sous le PS).

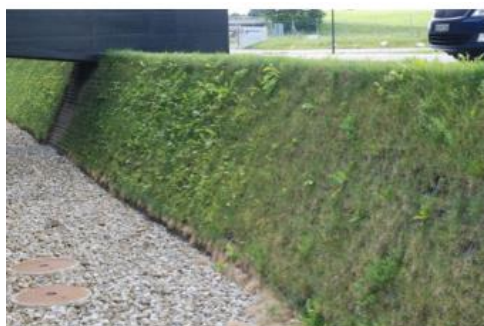
Création de 2 remblais de 3 mètres de large de chaque côté du linéaire du passage inférieur, avec des murs de soutènement. La largeur totale de l'ouverture du passage inférieur est de 12 mètres, et une largeur de 4 mètres située au centre doit être conservée pour le passage des véhicules et des grumiers de l'ONF.

Un remblai fait jusqu'à 1,60 m de hauteur au maximum au niveau du point le plus bas, afin d'avoir une hauteur libre de 2 mètres entre le tablier du passage inférieur et la tête du remblai.

Les murs en remblai renforcé par éléments géosynthétiques

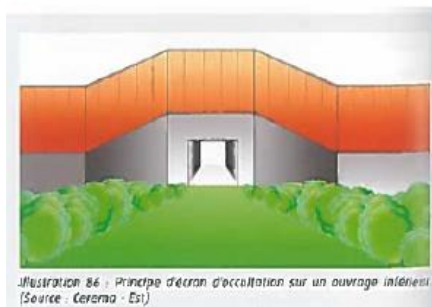
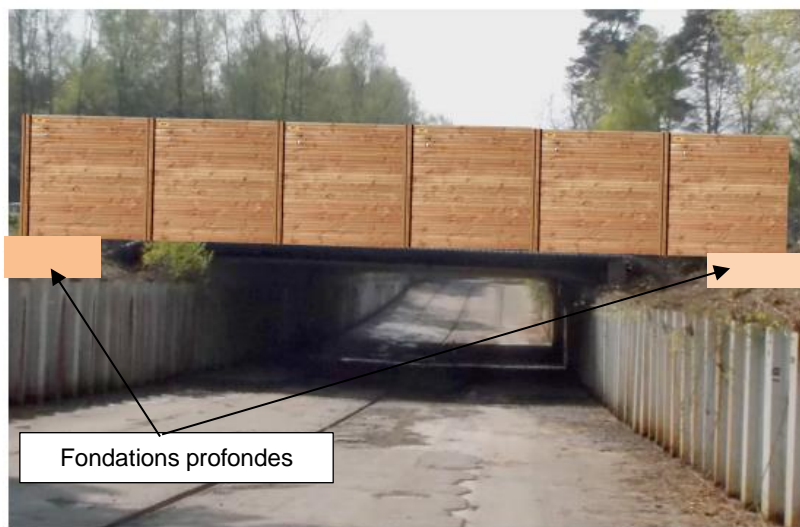
Figure 5 : Schéma de principe des travaux le long de l'autoroute

Pour les travaux, il est prévu l'implantation d'un écran en bois parallèle à l'autoroute et perpendiculaire aux deux rideaux de palplanches. Cet écran sera constitué de panneaux occultants de 4 à 5 mètres de haut sur un linéaire de 21m de chaque côté de l'A23, soit +4m de part et d'autre de l'ouvrage.

Pour les passages inférieurs, l'écran est disposé en haut du talus, au plus proche de l'infrastructure. Pour éviter au maximum que les espèces franchissent les emprises et ne volent à des hauteurs dangereuses, il est recommandé de prévoir des écrans d'une hauteur de 4 à 5 m de haut. Cependant, lorsque l'ouvrage est surmonté d'un remblai important la hauteur de l'écran peut être diminuée, voire l'écran supprimé.

Les poteaux des panneaux bois seront posés en majorité sur le tablier de l'ouvrage. Seuls les poteaux d'extrémité seront fondés sur des fondations profondes. Le dimensionnement des fondations sera étudié au paragraphe 5.2.

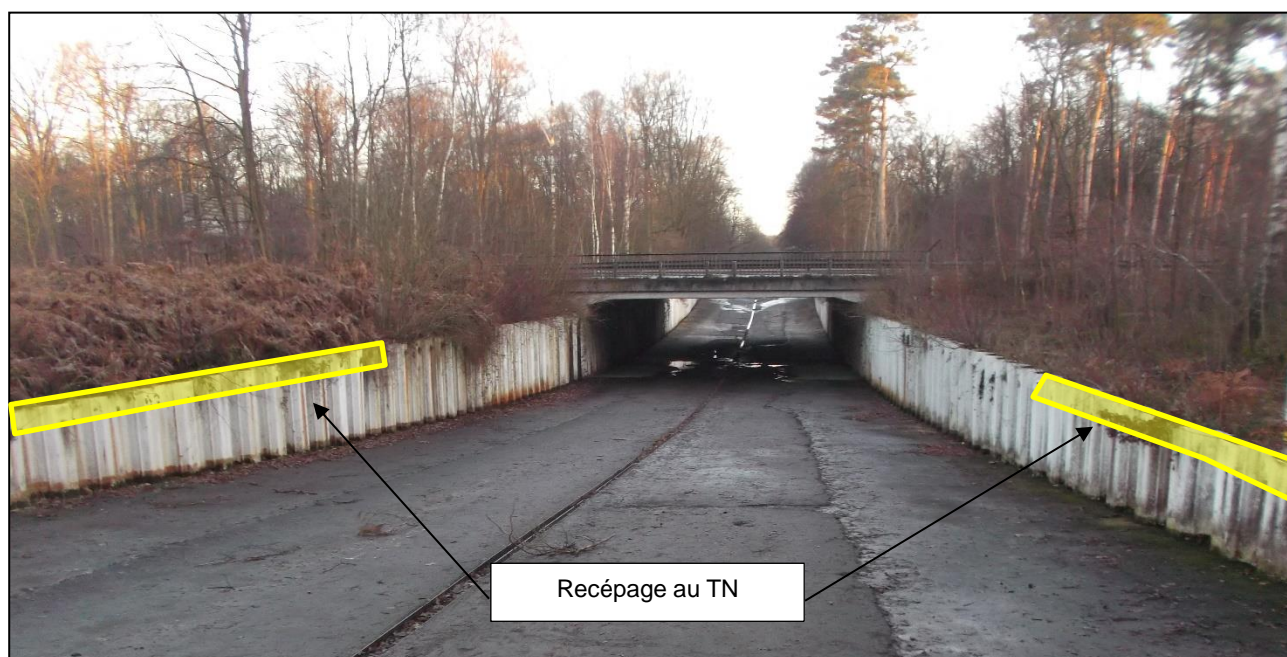
Figure 6 : Schéma de principe de recépage des palplanches

L'objectif est de découper les palplanches au niveau du TN actuel sans modification des talus actuel et sans impacter les barbicanes afin de ne pas modifier le fonctionnement hydraulique de l'ouvrage et risquer d'avoir des périodes d'inondation trop importantes.

Ainsi, la stabilité de l'ouvrage n'est pas remise en cause et l'ajout d'un remblai renforcé coté aval favorisent la sécurité de l'ouvrage.

Il est prévu le recépage des palplanches au niveau du TN actuel en dehors du passage supérieur afin de proposer une solution plus intégrée au milieu naturel. L'objectif est de découper les palplanches au niveau du TN actuel sans modification des talus actuel et sans impacter les barbacanes afin de ne pas modifier le fonctionnement hydraulique de l'ouvrage et risquer d'avoir des périodes d'inondation trop importantes.

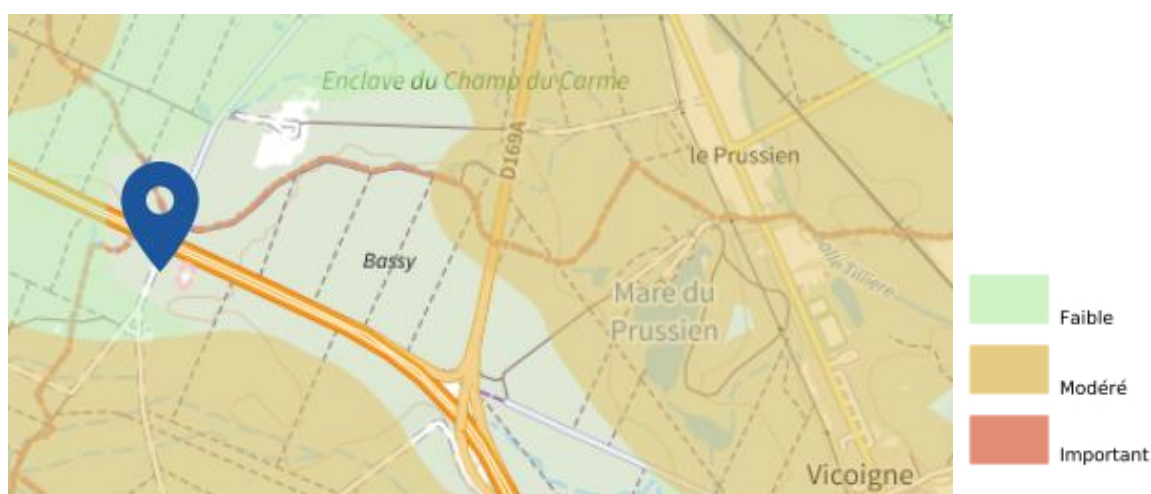
Figure 8 : Carte de l'aléas retrait gonflement des argiles (Géorisque)

Le site d'étude est situé en zone faible vis-à-vis du risque retrait-gonflement des argiles. Cela est confirmé par les essais laboratoires qui montrent des matériaux non plastiques.

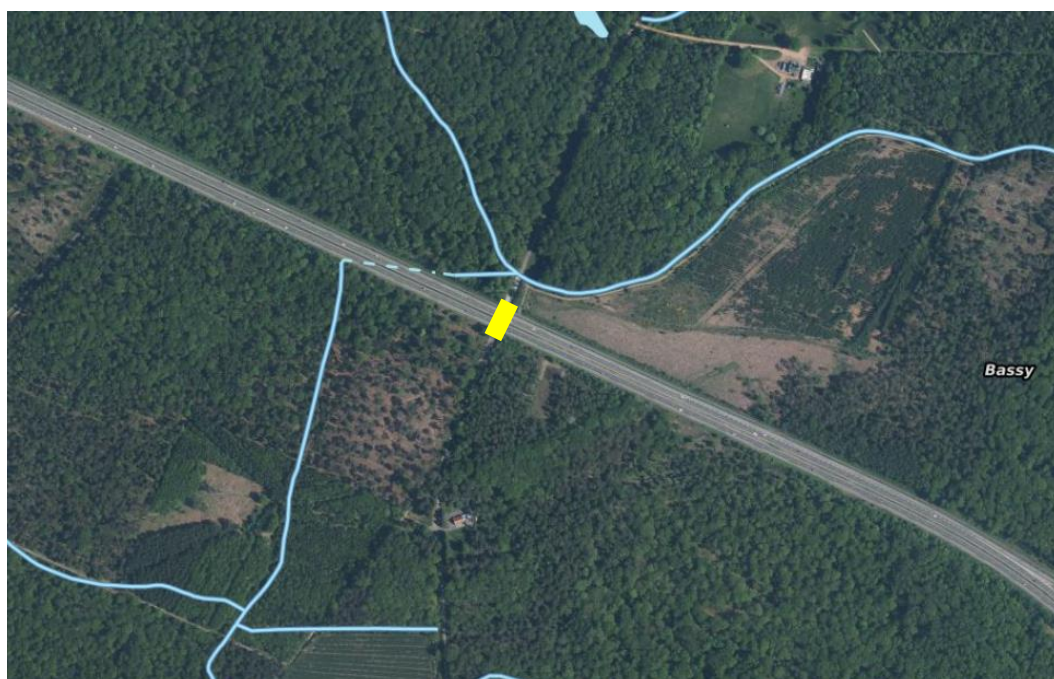
Figure 13 – Localisation des cours d'eau autour de l'ouvrage

Il est à noter la présence d'un cours d'eau à proximité de l'ouvrage (environ 50m). Ce cours d'eau est de (très) petite dimension. Son influence sur le projet est faible à nulle.
