Rapport de mission de repérage des matériaux et produits contenant de l'amiante avant réalisation de travaux

Numéro de rapport	60186-115305 A
Propriétaire	CENTRE HOSPITALIER DU MANS
Donneur d'ordre	CENTRE HOSPITALIER DU MANS
Adresse de l'immeuble	194 AVENUE RUBILLARD 72000 LE MANS
Type de bien	Hôpital
Date de la commande	10/10/2022
La (ou les) date(s) d'exécution du repérage	13/10/2022
Date d'émission du rapport de repérage	24/10/2022
Référence du programme de travaux défini par le donneur d'ordre

Référence du donneur d'ordre : **BAT ST EXUPERY - LOCAUX TECHNIQUES ASCENSEURS**

Dépose des armoires électrique des locaux techniques ascenseur n° 49, 50, 51, 52 et pose de nouvelles.

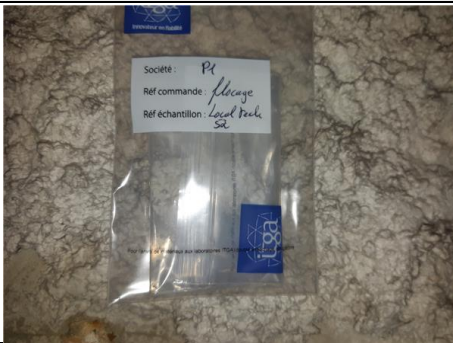
PRELEVEMENT : P001			
Nom du client CENTRE HOSPITALIER DU MANS	Numéro de dossier 60186-115305	Pièce ou local – Composant R+4 - Local technique 52 - Revêtement de mur - Murs	
Nom de l'opérateur BOURGEOIS Christian	Date de prélèvement 13/10/2022	Partie de composant Flocage	
Résultat amiante : Absence d'amiante			
DESCRIPTION DU PRELEVEMENT :			
Objet : Flocage Planche de croquis n° :1

DETAIL DES COUCHES DU PRELEVEMENT :			
Référence Couche	Description visuelle	Epaisseur (cm)	Conclusion amiante
Fr1	Matériau cotonneux blanc	0	Fibres d'amiante non détectées

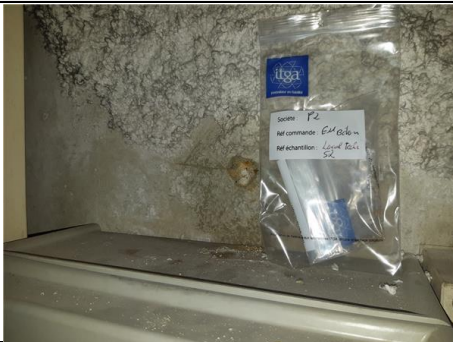
PRELEVEMENT : P002			
Nom du client CENTRE HOSPITALIER DU MANS	Numéro de dossier 60186-115305	Pièce ou local – Composant R+4 - Local technique 52 - Revêtement de mur - Murs	
Nom de l'opérateur BOURGEOIS Christian	Date de prélèvement 13/10/2022	Partie de composant Enduit béton	
Résultat amiante : Absence d'amiante			
DESCRIPTION DU PRELEVEMENT :			
Objet : Enduit béton Planche de croquis n° :1

DETAIL DES COUCHES DU PRELEVEMENT :			
Référence Couche	Description visuelle	Epaisseur (cm)	Conclusion amiante
Fr1	Matériau fibreux blanc non séparable + enduit gris en vrac hétérogène	0	Fibres d'amiante non détectées
