Repérage Amiante
Avant Travaux
19090911

Adresse : 194 Avenue Rubillard
St Exupéry - RDC
72037 LE MANS cedex

Rapport de mission de repérage des matériaux et produits contenant de l'amiante avant réalisation de travauxNuméro de dossier : 19090911
Date du repérage : 02/10/2019**Références réglementaires et normatives**

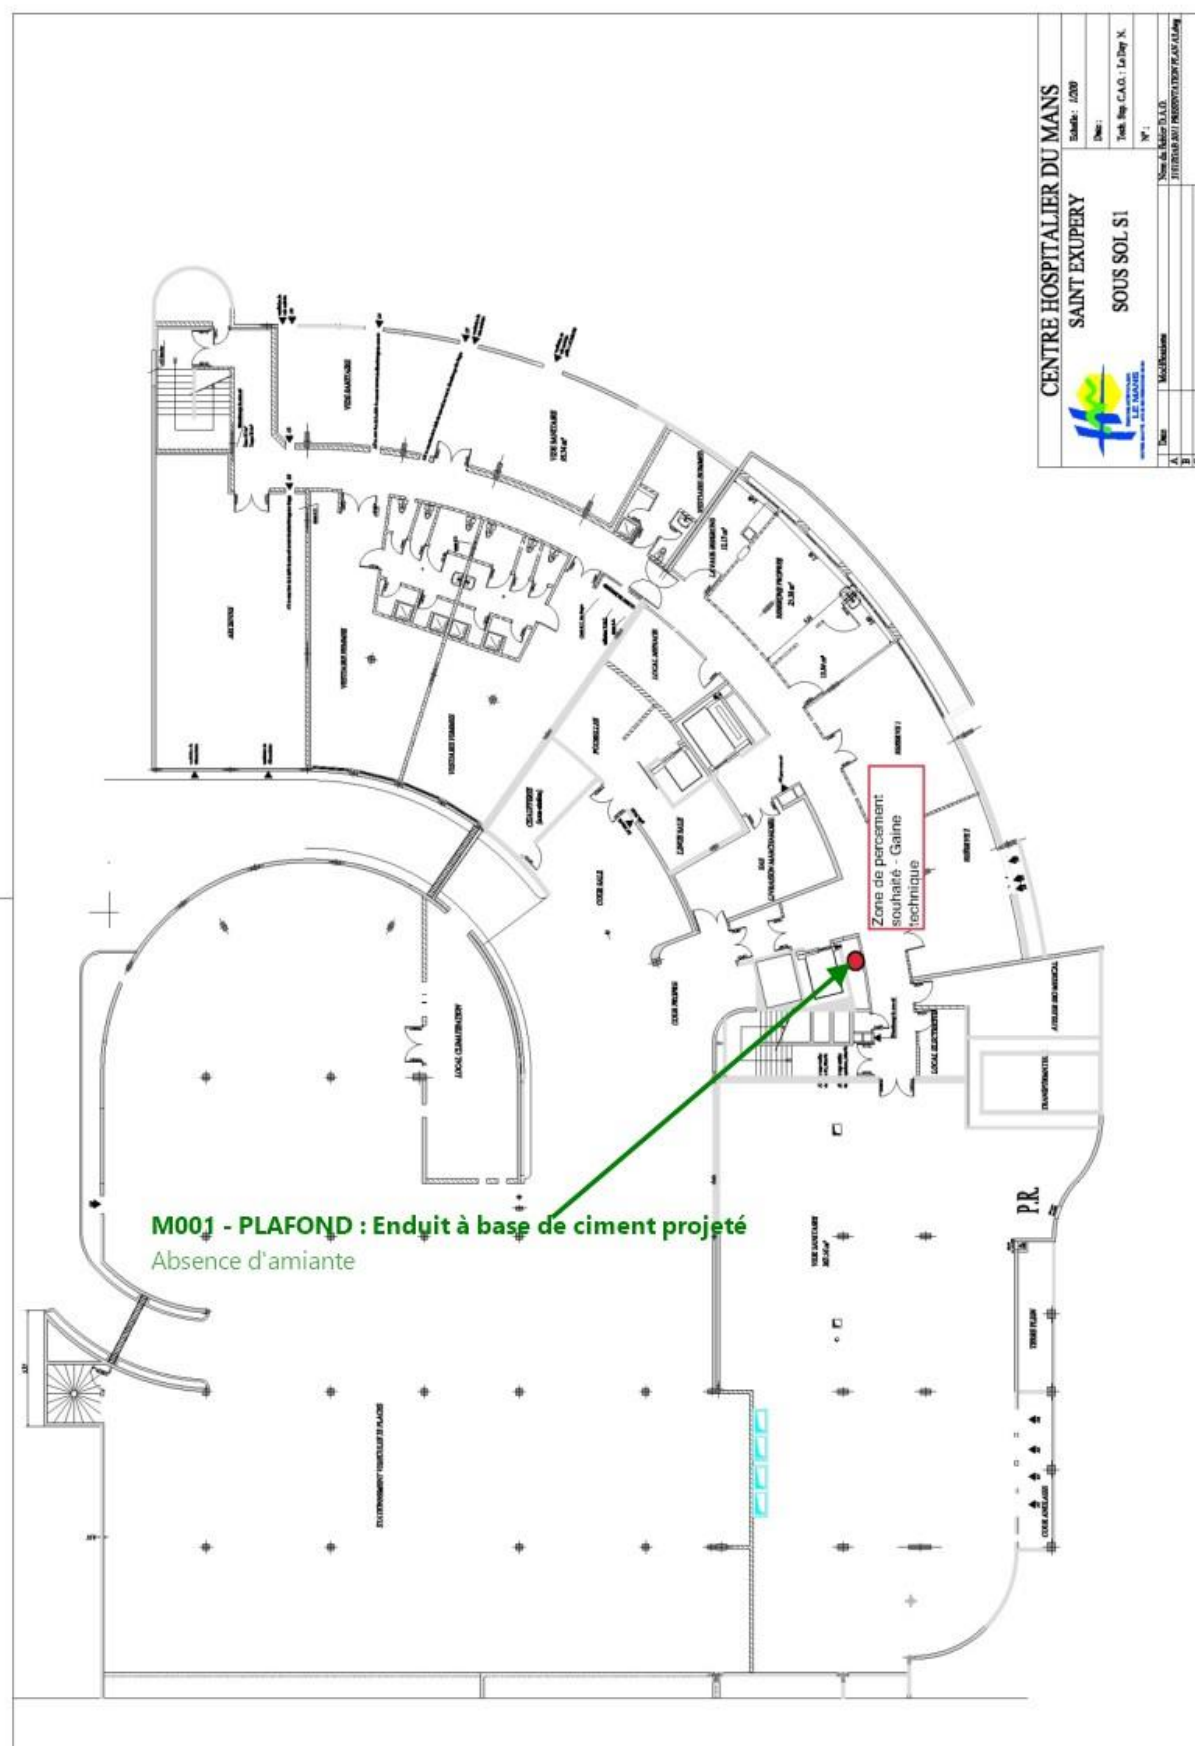
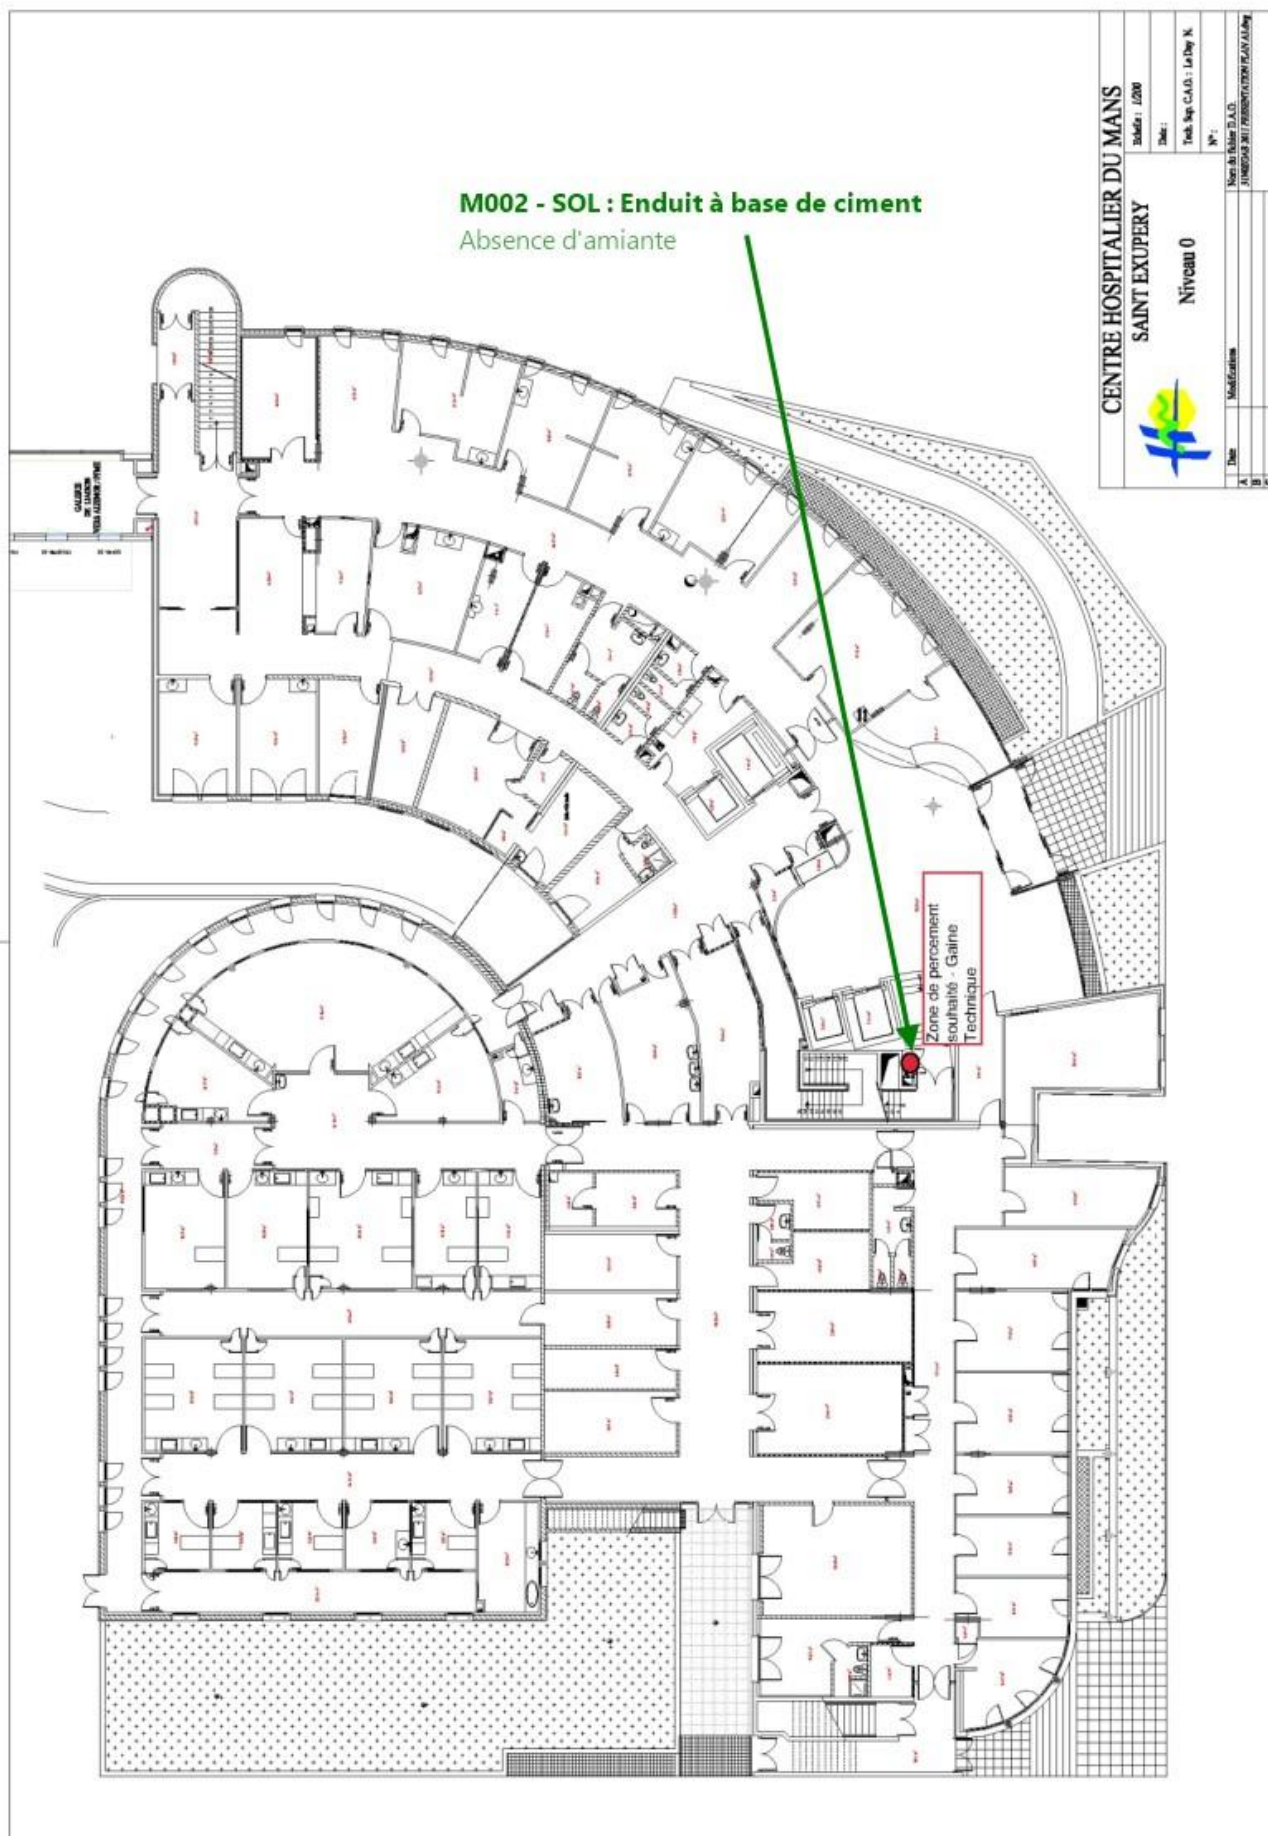
7.1 - Annexe - Schéma de repérage

Localisation	Identifiant + Description
Niveau - 1 - Local technique	Identifiant: M001-P001 Description: PLAFOND : Enduit à base de ciment projeté
Niveau 0 - Local technique	Identifiant: M002-P002 Description: SOL : Enduit à base de ciment
