# DID Ouen Toro

Audit Thermique de la station du Ouen Toro

10/09/2025

Rapport n° : 1

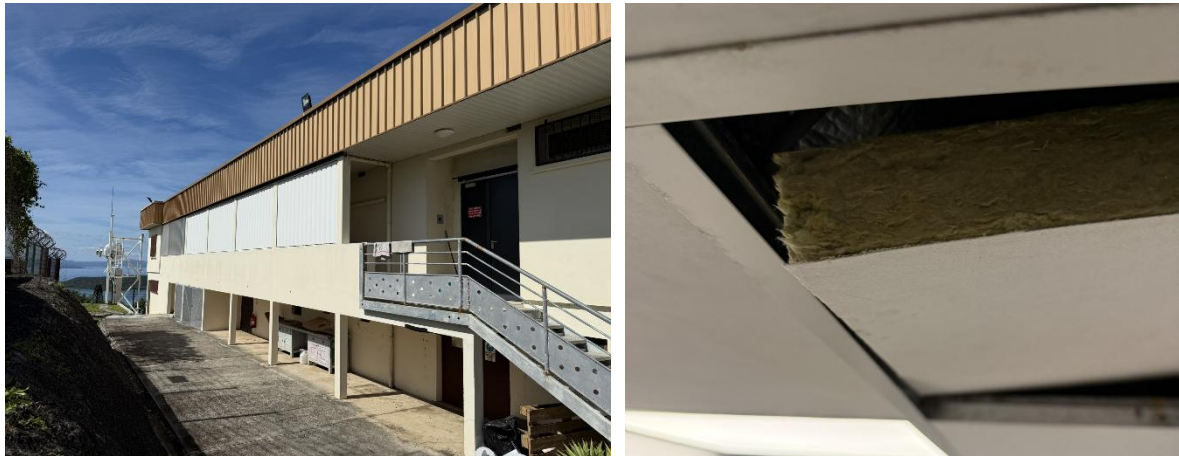
Figure 4 – Photo de la façade Nord et du faux plafond

Sur la façade Nord, la coursive d'accès équipée de persiennes procure un ombrage partiel, limitant l'ensoleillement direct sur le local de télécommunications. En revanche, la façade Ouest ne bénéficie d'aucune protection solaire adaptée, ce qui constitue un point faible, même si cette orientation n'impacte pas directement le local technique principal. De manière générale, le site ne dispose d'aucun obstacle naturel ou bâti, proche ou lointain, permettant de créer un ombrage durable. La majorité des ouvrants vitrés sont orientés vers le Sud, ce qui réduit l'exposition directe aux rayonnements solaires mais ne supprime pas totalement les apports thermiques.

L'espace climatisé dédié aux équipements de télécommunications est construit sur une dalle béton et comporte un faux plafond intégrant un isolant thermique. Cet isolant assure la séparation entre la toiture et les gaines de ventilation. Sur toute la façade, un débord de toiture en tôle apporte une protection supplémentaire. Toutefois, la couverture métallique présente des traces de corrosion liées à l'exposition constante à l'air marin, ce qui peut affecter sa durabilité.

Les ouvrants sont constitués de fenêtres coulissantes vraisemblablement en simple vitrage, en outre en mauvais état, ce qui dégrade encore davantage les performances thermiques de l'enveloppe ainsi que son étanchéité à l'air. L'analyse thermographique permettra de confirmer les performances réelles de la toiture et des parois, mais les premiers constats traduisent déjà une faible résistance thermique et une perméabilité accrue.

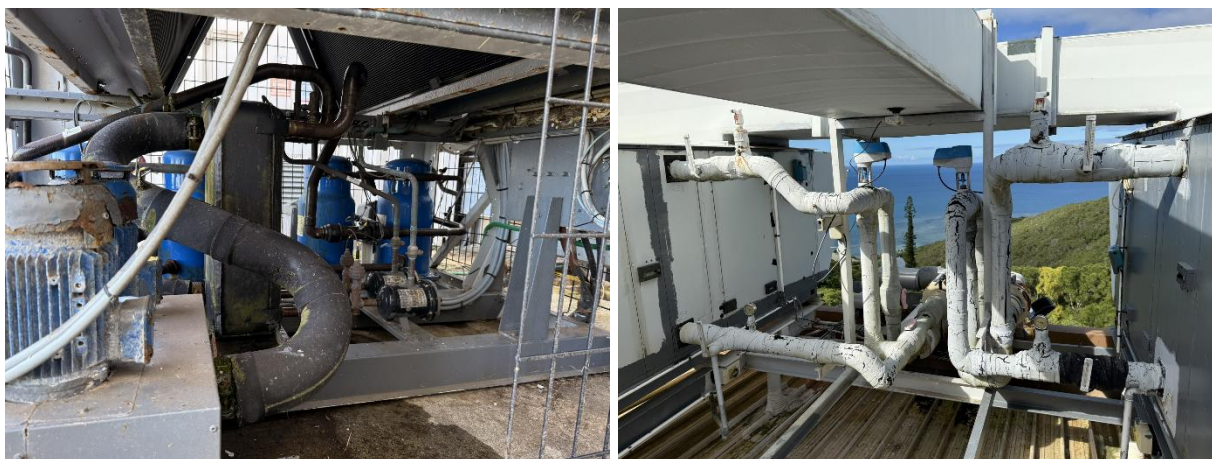
Figure 21 – Photo groupe d'eau glacée et réseau

Pour l'alimentation des différentes CTA, grilles de soufflage et terminaux du site, la station dispose de deux groupes d'eau glacée de marque AQUACIAT POWER LED HE800 C, chacun offrant une puissance frigorifique nominale de 215 kWf. Ces équipements sont configurés pour fonctionner en redondance : un seul groupe est utilisé en régime normal, tandis que le second est destiné à assurer la continuité de service en cas de maintenance ou de défaillance.

Lors de la visite, il a été constaté qu'un seul groupe est actuellement en fonctionnement, le second étant à l'arrêt pour cause de panne. Par ailleurs, l'inspection des réseaux hydrauliques a révélé un état de dégradation avancée du calorifugeage des tuyauteries et des organes de distribution. Les parties plastiques présentent des altérations

dues à une exposition prolongée au rayonnement solaire, tandis que les éléments métalliques sont affectés par la corrosion liée à l'air marin.

Ces désordres réduisent l'efficacité énergétique du réseau d'eau glacée en augmentant les pertes thermiques et fragilisent la fiabilité de l'installation sur le long terme.

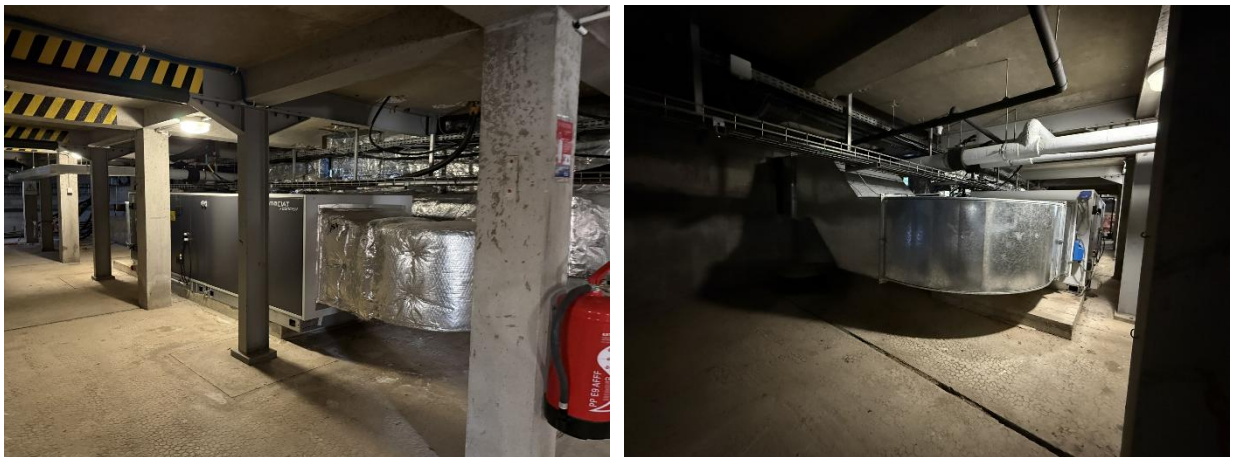
Figure 22 – Photo CTA AN1

D'après la fiche technique, la température de sortie après batterie froide est de 14,7 °C à 100 % d'humidité relative (air saturé en sortie de batterie). L'unité est équipée d'une batterie froide de 140 kW alimentée par le réseau d'eau glacée. L'air traité est diffusé vers le RDC dans le local 010 via une grille principale, et la reprise s'effectue par quatre bouches murales. Par ailleurs, un air saturé en sortie de batterie impose un calorifugeage irréprochable des gaines et organes en aval pour éviter les condensations.

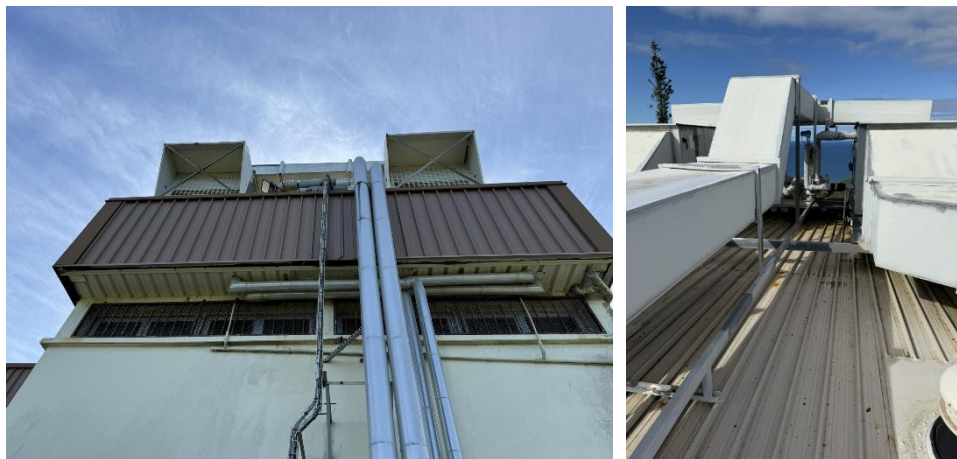
Figure 24 – Photo CTA 1.1 / 1.2

Deux centrales de traitement d'air sont installées en toiture du site. Chacune assure un débit de soufflage de 11 000 m<sup>3</sup>/h, réparti en moyenne entre 9 000 m<sup>3</sup>/h d'air repris et 2 000 m<sup>3</sup>/h d'air neuf. Elles sont équipées d'une batterie froide de 100 kWf alimentée par le réseau d'eau glacée. La température de sortie après batterie froide est de 14,4 °C à 100 % d'humidité relative (air saturé en sortie de batterie).

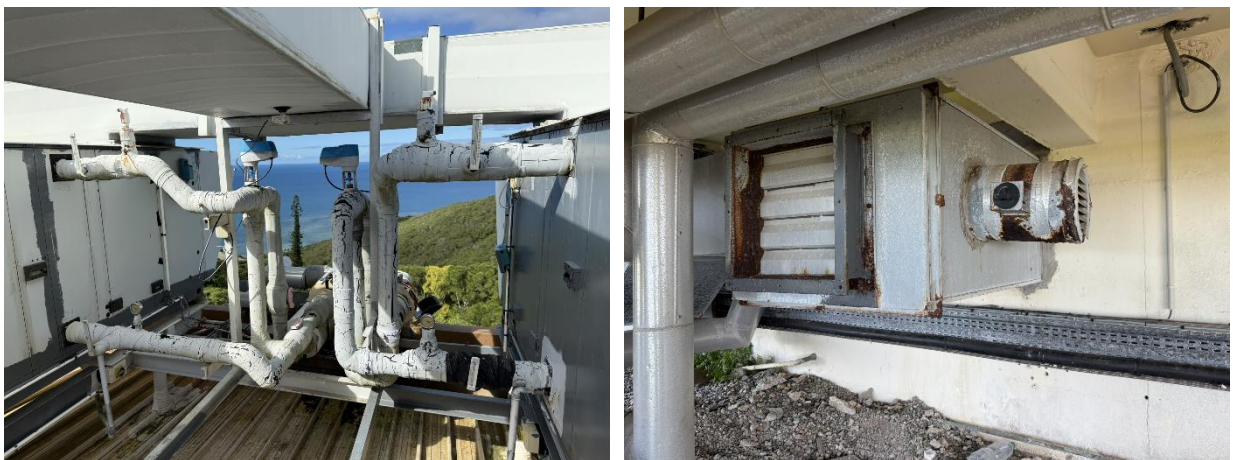
Figure 26 – Photo système de régulation

En pratique, l'efficacité de ces dispositifs apparaît toutefois discutable. Les registres d'air neuf présentent un état de corrosion avancé, ce qui laisse douter de leur capacité à assurer une régulation correcte des débits. Concernant les servomoteurs de commande des vannes d'eau glacée, leur fonctionnement réel n'a pas pu être vérifié avec certitude, rendant incertaine la modulation effective de la puissance frigorifique des batteries.
