Rapport de repérage des matériaux et produits contenant de l'amiante à intégrer au Dossier Technique Amiante

Nom du site : OFB - DIRECTION REGIONALE HDF - SD 60 - COMPIEGNE

OFB - 2 BD GAMBETTA
2 BOULEVARD GAMBETTA
60200 COMPIEGNE

Référence du rapport : 20585994/S3.3.2.R

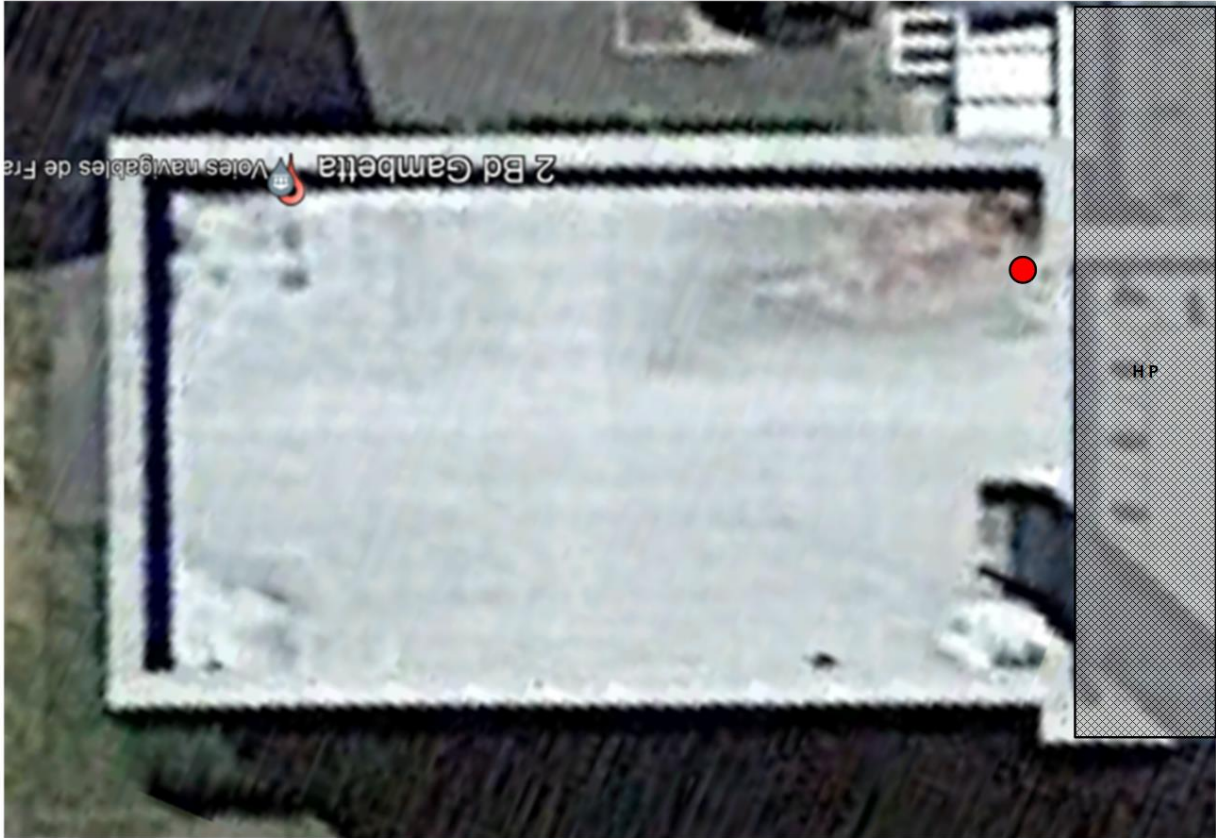
Planche de repérage (la planche de repérage est indissociable du rapport)		
Site : OFB - 2 BD GAMBETTA	Adresse : 2 BOULEVARD GAMBETTA 60200 COMPIEGNE	Localisation : OFB
Réalisé par : Alexandre KREITZ	N° de planche : 3 / 3

Planche de repérage technique			Légende	Situation du bien
TOITURE	Adresse :	OFB 2 boulevard Gambetta 60200 COMPIEGNE	<div>Px</div> <div>→</div> Prélèvement n°X contenant de l'amiante	
	Date de visite :	10/01/2024	<div>Px</div> <div>→</div> Prélèvement n°X ne contenant pas d'amiante	
	Auteur :	A. KREITZ	<div>S</div> <div>→</div> Sondage	
	N° Dossier :	20585994	<div>IA</div> <div>→</div> Investigation approfondie à réaliser	
Plan/Elevation	Planche :	3/3	<div>N V</div> Non visité	<div>HP</div> Hors périmètre de repérage (hors mission)
	Indice :	0

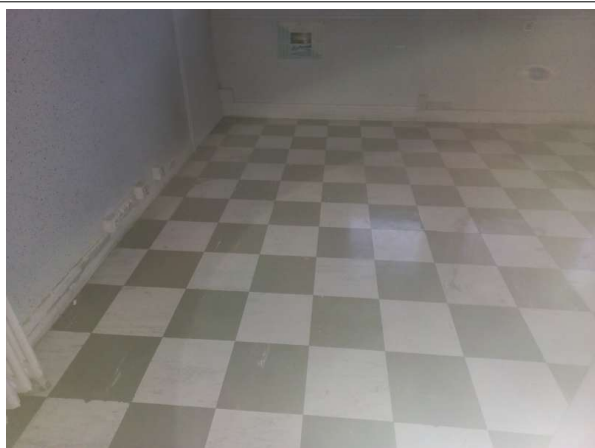
Prélèvement - P001 : OFB / RDC / Local RDC - 03 - Dalle de sol - AC1- (Présence d'amiante)

Pour les zones homogènes ayant obtenu la recommandation «action corrective de premier niveau (AC1)»

Le(s) matériau(x) ou produit(s) concerné(s) contenant de l'amiante et l'étendue des dégradations qu'il(s) présente(nt) et l'évaluation du risque de dégradation conduisent à conclure à la nécessité d'une action de remise en état limitée au remplacement, au recouvrement ou à la protection des seuls éléments dégradés. Cette action corrective de premier niveau consiste à :

- a) rechercher les causes de la dégradation et définir les mesures correctives appropriées pour les supprimer ;
- b) procéder à la mise en œuvre de ces mesures correctives afin d'éviter toute nouvelle dégradation et, dans l'attente, prendre les mesures de protection appropriées afin de limiter le risque de dispersion des fibres d'amiante ;
- c) veiller à ce que les modifications apportées ne soient pas de nature à aggraver l'état des autres matériaux et produits contenant de l'amiante restant accessibles dans la même zone ;
- d) contrôler périodiquement que les autres matériaux et produits restant accessibles, ainsi que, le(s) cas échéant, leur protection, demeurent en bon état de conservation.

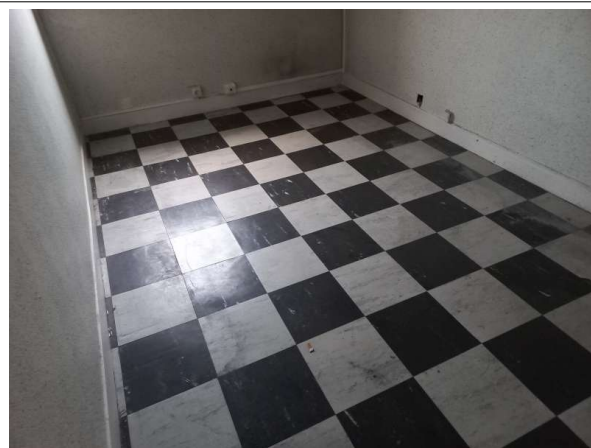
Prélèvement - P002 : OFB / RDC / Local RDC - 05 - Dalle de sol - AC1- (Présence d'amiante)

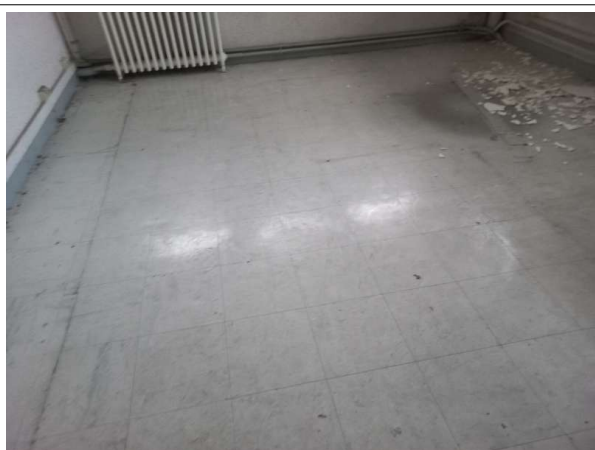
Localisation	Ouvrage	Matériau ou produit	Description	N° Prél.	Critère de décision	Sondage / Observation	Présence d'amiante	EC
OFB / RDC / Local RDC - 01	Revêtement de sol	Dalle de sol	cassante, blanc(he), avec colle	P003	Résultat d'analyse	/	OUI	AC1
OFB / RDC / Local RDC - 02	Revêtement de sol	Dalle de sol	cassante, blanc(he), noir(e), avec colle	idem P001	Résultat d'analyse	Recouvert par du lino	OUI	AC1
OFB / RDC / Local RDC - 03	Revêtement de sol	Dalle de sol	cassante, blanc(he), noir(e), avec colle	P001	Résultat d'analyse	/	OUI	AC1
OFB / RDC / Local RDC - 04	Revêtement de sol	Dalle de sol	cassante, blanc(he), noir(e), avec colle	idem P001	Résultat d'analyse	/	OUI	AC1
OFB / RDC / Local RDC - 05	Revêtement de sol	Dalle de sol	cassante, blanc(he), noir(e), avec colle	idem P001	Résultat d'analyse	/	OUI	AC1
OFB / RDC / Local RDC - 05	Revêtement de sol	Dalle de sol	cassante, blanc(he), noir(e), avec colle	P002	Résultat d'analyse	/	OUI	AC1

Prélèvement - P003 : OFB / RDC / Local RDC - 01 - Dalle de sol - AC1- (Présence d'amiante)

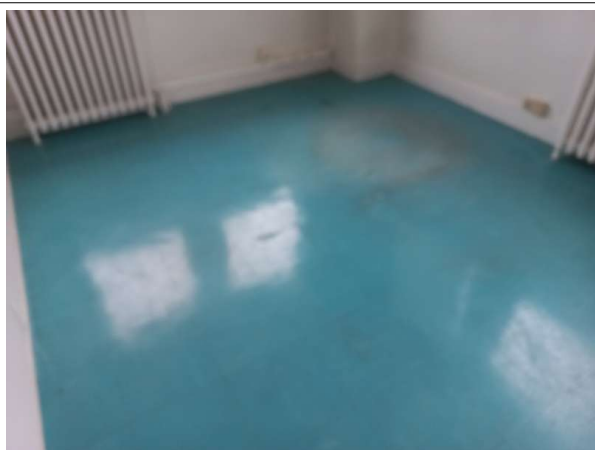
Prélèvement - P005 : OFB / R+1 / Local R+1 - 03 - Dalle de sol- (Absence d'amiante)

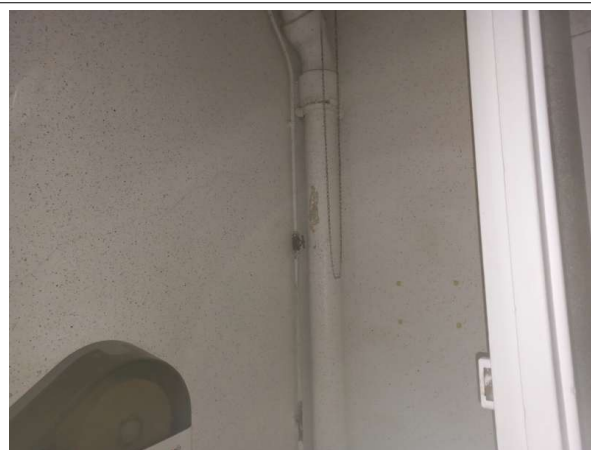
OFB / R+1 / Local R+1 - 03	Plafond	Faux plafond	fibre minérale artificielle	/	Ne contient pas d'amiante par nature	Dalles récentes type ARMSTRONG	NON	/
OFB / R+1 / Local R+1 - 07	Revêtement de sol	Dalle de sol	cassante, blanc(he), avec colle	idem P004	Résultat d'analyse	/	NON	/
OFB / Enveloppe extérieure / Toiture	Conduit	Conduit	fibre-ciment	/	Jugement personnel	Provient du WC 2 situé au R+1	OUI	EP

Déclaré - : OFB / R+1 / WC 2 - Conduit - EP- (Présence d'amiante)

Pour les produits et matériaux ayant obtenu la recommandation *évaluation périodique (EP)* :

Le(s) matériau(x) ou produit(s) concerné(s) contenant de l'amiante et l'étendue des dégradations qu'il(s) présente(nt) et l'évaluation du risque de dégradation ne conduisent pas à conclure à la nécessité d'une action de protection immédiate sur le(s) matériau(x) ou produit(s). Cette évaluation périodique consiste à :

- a) contrôler périodiquement que l'état de dégradation des matériaux et produits concernés ne s'aggrave pas, et, le(s) cas échéant, que leur protection demeure en bon état de conservation ;
- b) rechercher, le(s) cas échéant, les causes de dégradation et prendre les mesures appropriées pour les supprimer.
