PROGRAMME TECHNIQUE DETAILLE

Campus Saint Charles
Opération bâtiment 5 et 12

TOME 1 – Présentation de l'opération et état des lieux

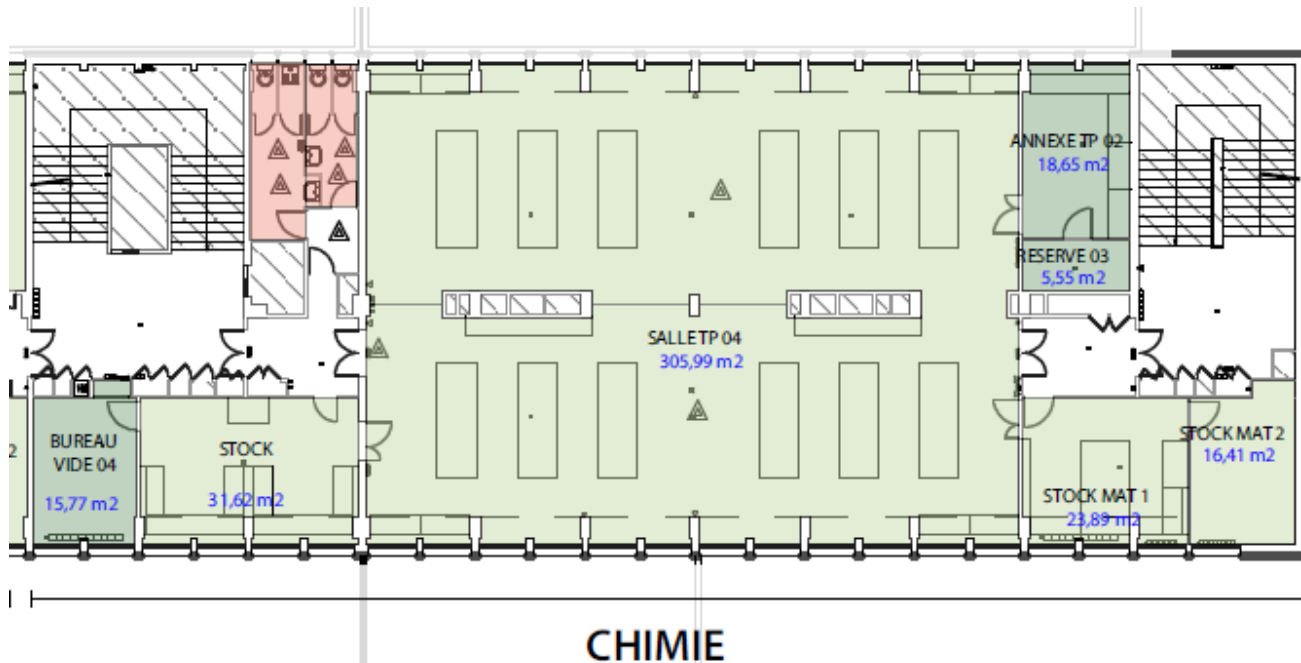
Salles de Chimie au 5^e étage du bâtiment 05 (bloc C)
