# Audit technique du Patrimoine de l'Etat – Administration Générale

ENTE - Valenciennes

11 Rue de Roubaix, 59300 Valenciennes

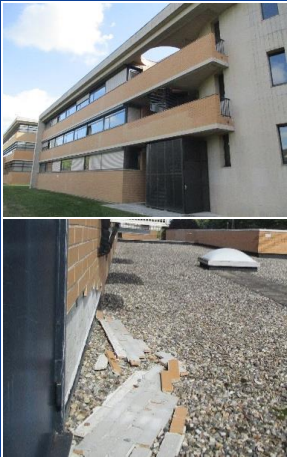
FACADES					
Désignation	Descriptif	Photo	Etat de conservation	Performance énergétique	Analyse / Axes d'amélioration
Parois verticales	Murs en béton avec parement collé Présence d'une isolation intérieure

Parement non adhérent, chutes récurrentes  Deux interventions réalisées avec collage de nouveau parement	Présence d'une isolation intérieure d'origine	Purge des façades, pose d'un revêtement hydrofuge, remplacement ponctuel des couvertines
				R : 3,048	
				Ecart : 39%	
Escalier de secours	Escaliers de secours ouvert sur l'extérieur

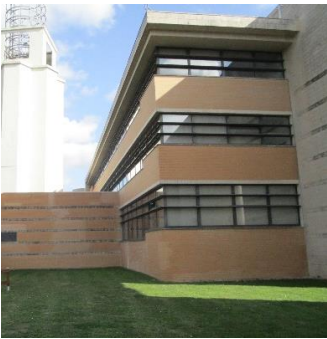
PONTS THERMIQUES		
Désignation	Commentaires	Photo
Façade / plancher	Les ponts thermiques des liaisons de la façades avec les planchers haut et bas sont importants du fait de la structure en béton avec une isolation par l'intérieur.

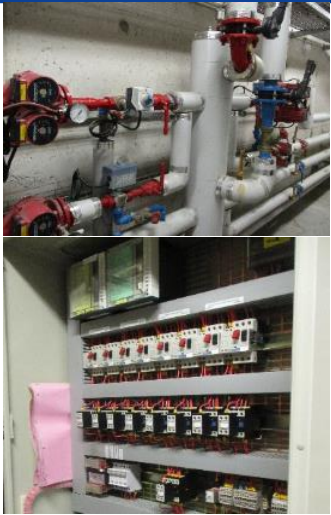
RÉGULATION						
Type de régulation	Photo	Programmation horaire	Ind	Performance	Ind	Axe d'amélioration
<b>Parties collectives :</b>  Régulation par vannes 3 voies, sur la température extérieure du bâtiment.  La régulation du bâtiment administratif se fait grâce à deux sondes intérieures régulant séparément les côtés est/ouest

Coupure électrique la nuit du bâtiment administratif  Variation horaire jour / nuit		Absence de régulation sur sonde intérieure des bâtiments enseignements, hébergement et restauration		Régulation du bâtiment hébergement sur sondes intérieures  Mise en œuvre d'une gestion technique centralisée pour le pilotage des installations de chauffage, de climatisation, de ventilation et de plomberie-sanitaire
<b>Logements privés :</b>  Régulation générale programmable avec température de consigne et horaires

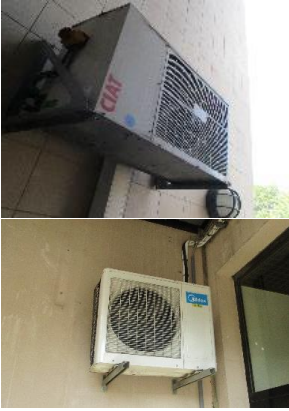
PRODUCTION							
Type de production	Descriptif	Photo	État de conservation	Ind	Performance	Ind	Axe d'amélioration
Groupe Froid	Locaux climatisés : - Local serveur - Local avec les baies - Local onduleur  2 monosplits avec unité extérieure  Une alerte se déclenche lorsque la température de la pièce dépasse 21°C

Bon état de conservation		Performance correcte mais la température de consigne est de 17°C dans le local serveur		Pose d'une sonde permettant de réguler la température de consigne en fonction de la température intérieure  Mise en place d'une climatisation des salles de réunion pour gagner en confort

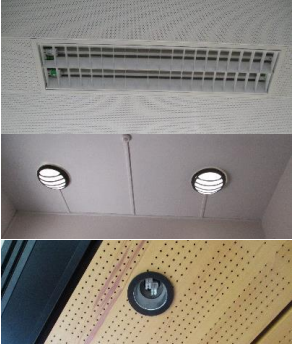
ÉCLAIRAGE							
Type d'éclairage	Descriptif	Photo	État de conservation	Ind	Performance	Ind	Axe d'amélioration
Eclairage ambiant Intérieur	<p><u>Type</u> : Eclairage avec hublots ou plafonnier.</p> <p><u>Lampes</u> : Remplacement progressif des lampes basses consommation par des LEDs (90% du parc déjà remplacé)</p> <p><u>Commandes</u> par interrupteur couplées avec des détecteurs de présence</p> <p>Les bureaux sont équipés de détecteurs corpusculaires faisant varier l'intensité de la LED</p>

<p>Bon état</p> <p>Contrat multi-technique assurant le remplacement des lampes défectueuses</p>		<p>Haute performance des LEDs</p> <p>Gestion intelligente de l'éclairage</p> <p>Eclairage coupé si absence de détection</p> <p>Alimentation électrique du bâtiment administratif / enseignement coupé après 22h</p>		Entretien courant
Eclairage extérieur	<p><u>Type</u> : Hublots en applique et lampadaires</p> <p><u>Lampes</u> : -</p> <p><u>Commandes</u> : Allumage général commandé par un capteur de luminosité, extinction de 22h à 6h</p>

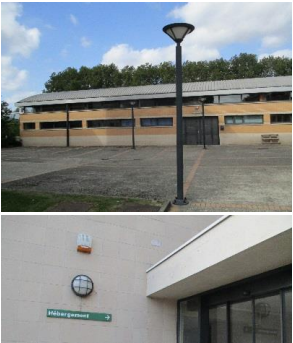
<p>Bon état</p> <p>Contrat multi-technique assurant le remplacement des lampes défectueuses</p>		<p>Allumage et extinction optimisé</p>		Entretien courant

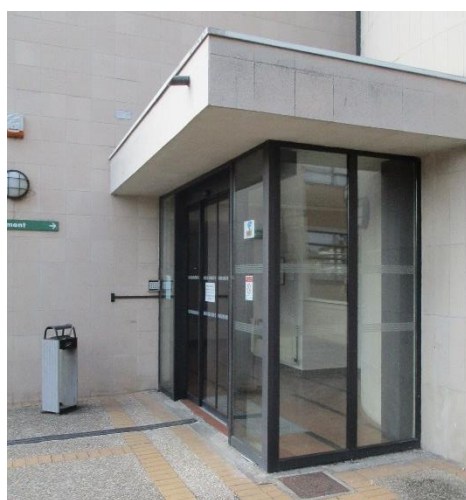
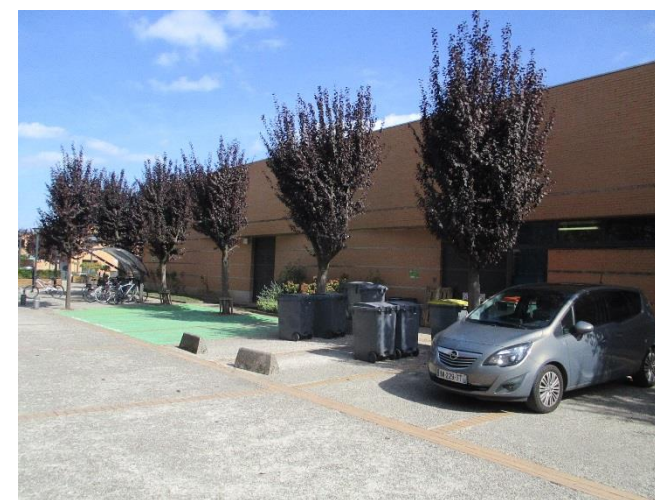
L'établissement dispose de places de parking réservées aux personnes à mobilité réduite à proximité immédiate de l'entrée des bâtiments.

Les portes ont été motorisées pour améliorer l'accès, un ascenseur dessert les trois niveaux du bâtiment principal (administration/enseignement) rendant accessible l'ensemble des salles de classes et des bureaux. Le restaurant et le laboratoire (transformé en salle de sport) n'ont pas d'étages et les chambres PMR sont situées au rez-de-chaussée du bâtiment hébergement.
