**ETUDE DE FAISABILITE POUR LA REALISATION
D'UNE BLANCHISSERIE INTERHOSPITALIERE**

ETAT DES LIEUX DE L'EXISTANT ET ETUDE DE SCENARIOS

Version 1 – 28 octobre 2019

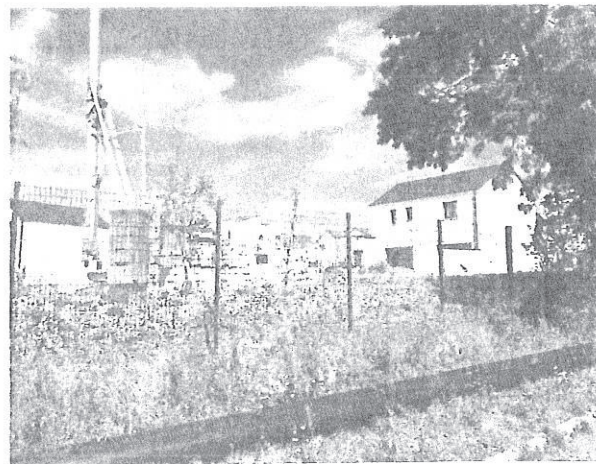
On note que la parcelle située à proximité de la zone linge sale a été concédée à un promoteur. Un lotissement de maisons individuelles a été construit et certaines des résidences sont très proches de la zone de déchargement.

La proximité de ces habitations fait craindre d'éventuelles difficultés avec les riverains dans le cadre d'un projet d'extension de grande envergure.

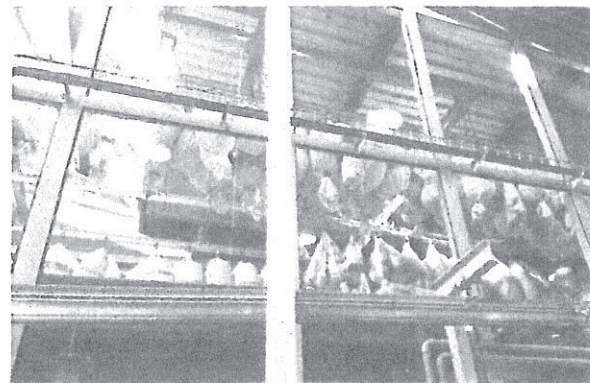
Le dimensionnement de cet équipement permet de stocker un peu plus de 5h de production ce qui est inférieur à ce qui est recommandé (environ une journée de production soit 9 000 kg).

Stockage de linge sale non trié

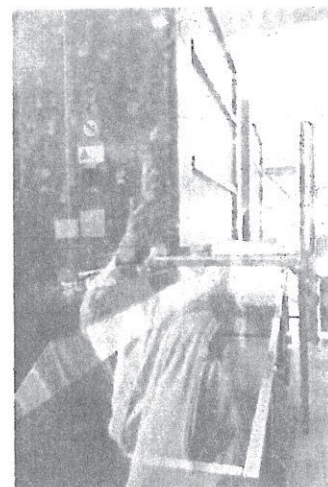
- 2 séchoirs transfert :
 - Marque Kannegiesser
 - Capacité de 50 kg
 - Chauffage gaz
 - Année 2002
- 2 séchoirs transfert :
 - Marque Lavatec
 - Capacité de 50 kg
 - Chauffage gaz
 - Année 2010

Bien qu'encore en bon état, compte tenu de leur date d'achat, il convient de prévoir à moyen terme le remplacement des 2 séchoirs de 2002 (durée de vie moyenne 15 ans).

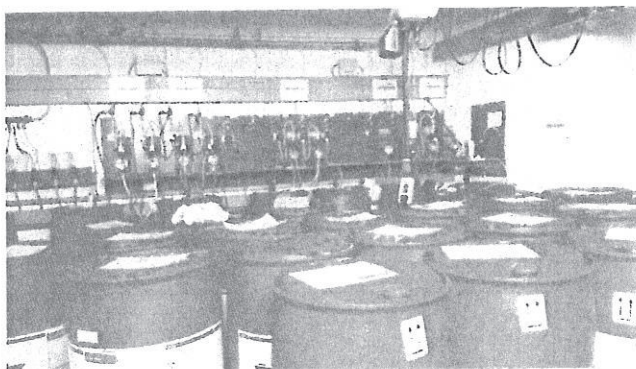
La blanchisserie dispose d'une centrale de distribution de produits liquides ECOLAB pour un process de lavage à 40°C (système mis à disposition dans le cadre du marché d'achats des produits).

Le local est en conformité avec la réglementation : il est fermé et à accès restreint, les produits sont stockés sur rétention, les fiches des produits sont affichées et le local est équipé d'une douche de sécurité et d'un système rince-œil. On note également la présence d'un dispositif de levage des fûts facilitant la manipulation des contenants.

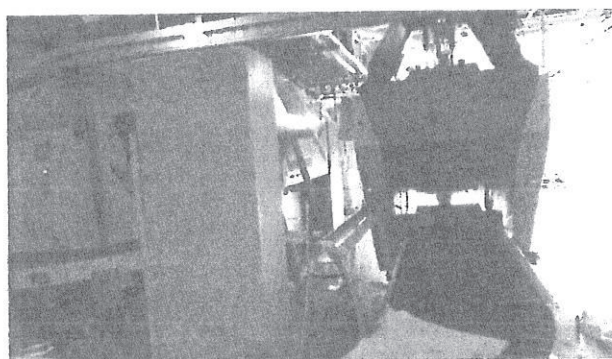
- 5 postes de chargement RL
 - Année 2013
- Un tunnel de finition
 - SMT3
 - Capacité de 1600 p/h
 - Chauffage gaz
 - Année 1999 – refait à neuf
- Des convoyeurs de cintres amont et aval
 - Année 2013
- Des convoyeurs de tri Transline avec 2 boucles et des barres de tri
 - Année 2011
- Deux robots de pliage automatiques FAX
 - Capacité unitaire de 700 p/h
 - Année 2011
- Une cerceuse STRAPEX
 - Année 2003
- 1 100 cintres automatiques

Cet équipement permet de traiter l'ensemble du linge en forme et correspond aux besoins en terme de dimensionnement.
Compte tenu du fait que le tunnel de finition a été refait à neuf, il n'est pas forcément nécessaire de prévoir son renouvellement à court terme.

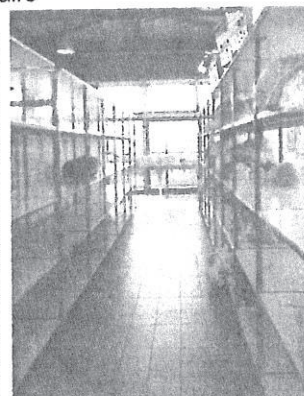
- d'un stockeur de piles de draps (5 niveaux de 12 piles de 20 draps soit 1200 draps) – marque FRADIN – année 2016
- de rayonnages fixes pour stocker certains articles de manière temporaire
