Rapport de mission de repérage des enrobés contenant de l'amiante et HAP avant réalisation de travaux

Référence : 2024-11038-HOPITAL ROBERT DEBRE A

Bien : Voirie privée
Adresse : 48 boulevard Sérurier
75019 PARIS - 19EME

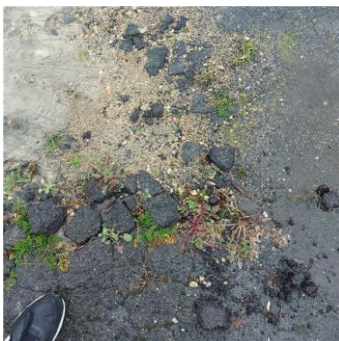
PRELEVEMENT : P001

Nom du client	Numéro de dossier	Localisation
HOPITAL ROBERT DEBRE	2024-11038-HOPITAL ROBERT DEBRE	48 boulevard Sérurier - Parking Enrobés n°1 (48.879828, 2.405434)
Nom de l'opérateur	Date de prélèvement	Matériau
NIAKATE Mahamadou	22/02/2024	Enrobé bitumineux des couches de voirie

Seuil < 50 mg/kg - Valorisation tout usage ou évacuation en ISDI (Installation de Stockage de Déchets Inertes)

absence d'amiante

Référence Couche	Description visuelle	Epaisseur (cm)
CUST 03	Prise d'essai n°2 matériau dur bitumineux de type enrobé (visiblement monocouche) granulats (gris)	0
CUST 06	Matériau dur bitumineux de type enrobé (visiblement monocouche) liant hydrocarboné (noir)	0
CUST 02	Analyse réalisée non conclusive Prise d'essai n°2 matériau dur bitumineux de type enrobé (visiblement monocouche) granulats (gris)	0
CUST 05	Prise d'essai n°3 matériau dur bitumineux de type enrobé (visiblement monocouche) granulats (gris)	0
CUST 01	Prise d'essai n°1 matériau dur bitumineux de type enrobé (visiblement monocouche) granulats (beige) (marron)	0
RAW PRODUCT	Analyse réalisée non conclusive Prise d'essai n°1 matériau dur bitumineux de type enrobé (visiblement monocouche) granulats (beige) (marron)	0
CUST 04	Analyse réalisée non conclusive Prise d'essai n°3 matériau dur bitumineux de type enrobé (visiblement monocouche) granulats (gris)	0

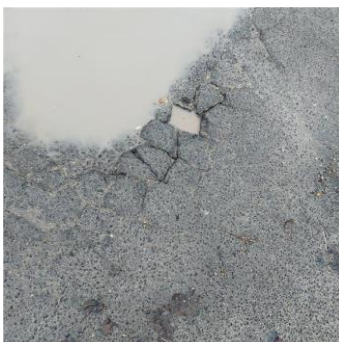
PRELEVEMENT : P002

Nom du client	Numéro de dossier	Localisation
HOPITAL ROBERT DEBRE	2024-11038-HOPITAL ROBERT DEBRE	48 boulevard Sérurier - Parking Enrobés n°2 (48.879959, 2.404710)
Nom de l'opérateur	Date de prélèvement	Matériau
NIAKATE Mahamadou	22/02/2024	Enrobé bitumineux des couches de voirie

Seuil < 50 mg/kg - Valorisation tout usage ou évacuation en ISDI (Installation de Stockage de Déchets Inertes)

absence d'amiante

Référence Couche	Description visuelle	Epaisseur (cm)
CUST 05	Prise d'essai n°3 matériau dur bitumineux de type enrobé (visiblement monocouche) granulats (gris) (foncé)	0
CUST 03	Prise d'essai n°2 matériau dur bitumineux de type enrobé (visiblement monocouche) granulats (gris) (foncé)	0
RAW PRODUCT	Analyse réalisée non conclusive Prise d'essai n°1 matériau dur bitumineux de type enrobé (visiblement monocouche) granulats (beige) ; granulats (gris) (foncé)	0
CUST 06	Matériau dur bitumineux de type enrobé (visiblement monocouche) liant hydrocarboné (noir)	0
CUST 02	Analyse réalisée non conclusive Prise d'essai n°2 matériau dur bitumineux de type enrobé (visiblement monocouche) granulats (gris) (foncé)	0
CUST 01	Prise d'essai n°1 matériau dur bitumineux de type enrobé (visiblement monocouche) granulats (beige) ; granulats (gris) (foncé)	0
CUST 04	Analyse réalisée non conclusive Prise d'essai n°3 matériau dur bitumineux de type enrobé (visiblement monocouche) granulats (gris) (foncé)	0

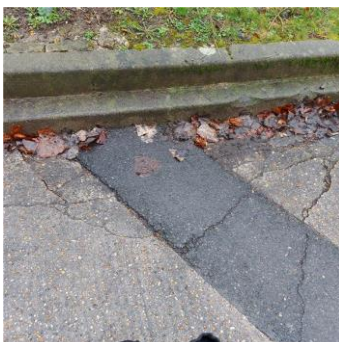
PRELEVEMENT : P003

Nom du client	Numéro de dossier	Localisation
HOPITAL ROBERT DEBRE	2024-11038-HOPITAL ROBERT DEBRE	48 boulevard Sérurier - Voirie Enrobés n°3 (48.879977, 2.404084)
Nom de l'opérateur	Date de prélèvement	Matériau
NIAKATE Mahamadou	22/02/2024	Enrobé bitumineux des couches de voirie

Seuil < 50 mg/kg - Valorisation tout usage ou évacuation en ISDI (Installation de Stockage de Déchets Inertes)

absence d'amiante

Référence Couche	Description visuelle	Epaisseur (cm)
CUST 03	Prise d'essai n°2 matériau dur bitumineux de type enrobé (visiblement monocouche) granulats (gris) (foncé)	0
CUST 06	Matériau dur bitumineux de type enrobé (visiblement monocouche) liant hydrocarboné (noir)	0
CUST 01	Prise d'essai n°1 matériau dur bitumineux de type enrobé (visiblement monocouche) granulats (beige) ; granulats (gris) (foncé)	0
CUST 04	Analyse réalisée non conclusive Prise d'essai n°3 matériau dur bitumineux de type enrobé (visiblement monocouche) granulats (gris) (foncé)	0
RAW PRODUCT	Analyse réalisée non conclusive Prise d'essai n°1 matériau dur bitumineux de type enrobé (visiblement monocouche) granulats (beige) ; granulats (gris) (foncé)	0
CUST 05	Prise d'essai n°3 matériau dur bitumineux de type enrobé (visiblement monocouche) granulats (gris) (foncé)	0
CUST 02	Analyse réalisée non conclusive Prise d'essai n°2 matériau dur bitumineux de type enrobé (visiblement monocouche) granulats (gris) (foncé)	0

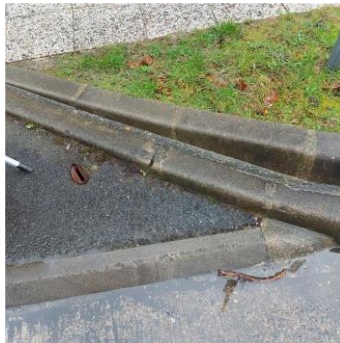
PRELEVEMENT : P005

Nom du client	Numéro de dossier	Localisation
HOPITAL ROBERT DEBRE	2024-11038-HOPITAL ROBERT DEBRE	48 boulevard Sérurier - Voirie Enrobés n°5 (48.880075, 2.403870)
Nom de l'opérateur	Date de prélèvement	Matériau
NIAKATE Mahamadou	22/02/2024	Enrobé bitumineux des couches de voirie
Résultat HAP		
Seuil < 50 mg/kg - Valorisation tout usage ou évacuation en ISDI (Installation de Stockage de Déchets Inertes)		
Résultat amiante		
absence d'amiante		
DESCRIPTION DU PRELEVEMENT :		
Objet	Support	Taille
Fragments d'enrobés routier		0 cm
DETAIL DES COUCHES DU PRELEVEMENT :		
Référence Couche	Description visuelle	Epaisseur (cm)
CUST 03	Prise d'essai n°2 matériau dur bitumineux de type enrobé (visiblement monocouche) granulats (gris) (foncé)	0
CUST 06	Matériau dur bitumineux de type enrobé (visiblement monocouche) liant hydrocarboné (noir)	0
CUST 01	Prise d'essai n°1 matériau dur bitumineux de type enrobé (visiblement monocouche) granulats (blanc) ; granulats (gris) (foncé)	0

CUST 05	Prise d'essai n°3 matériau dur bitumineux de type enrobé (visiblement monocouche) granulats (gris) (foncé)	0
CUST 04	Analyse réalisée non conclusive Prise d'essai n°3 matériau dur bitumineux de type enrobé (visiblement monocouche) granulats (gris) (foncé)	0
RAW PRODUCT	Analyse réalisée non conclusive Prise d'essai n°1 matériau dur bitumineux de type enrobé (visiblement monocouche) granulats (blanc) ; granulats (gris) (foncé)	0
CUST 02	Analyse réalisée non conclusive Prise d'essai n°2 matériau dur bitumineux de type enrobé (visiblement monocouche) granulats (gris) (foncé)	0

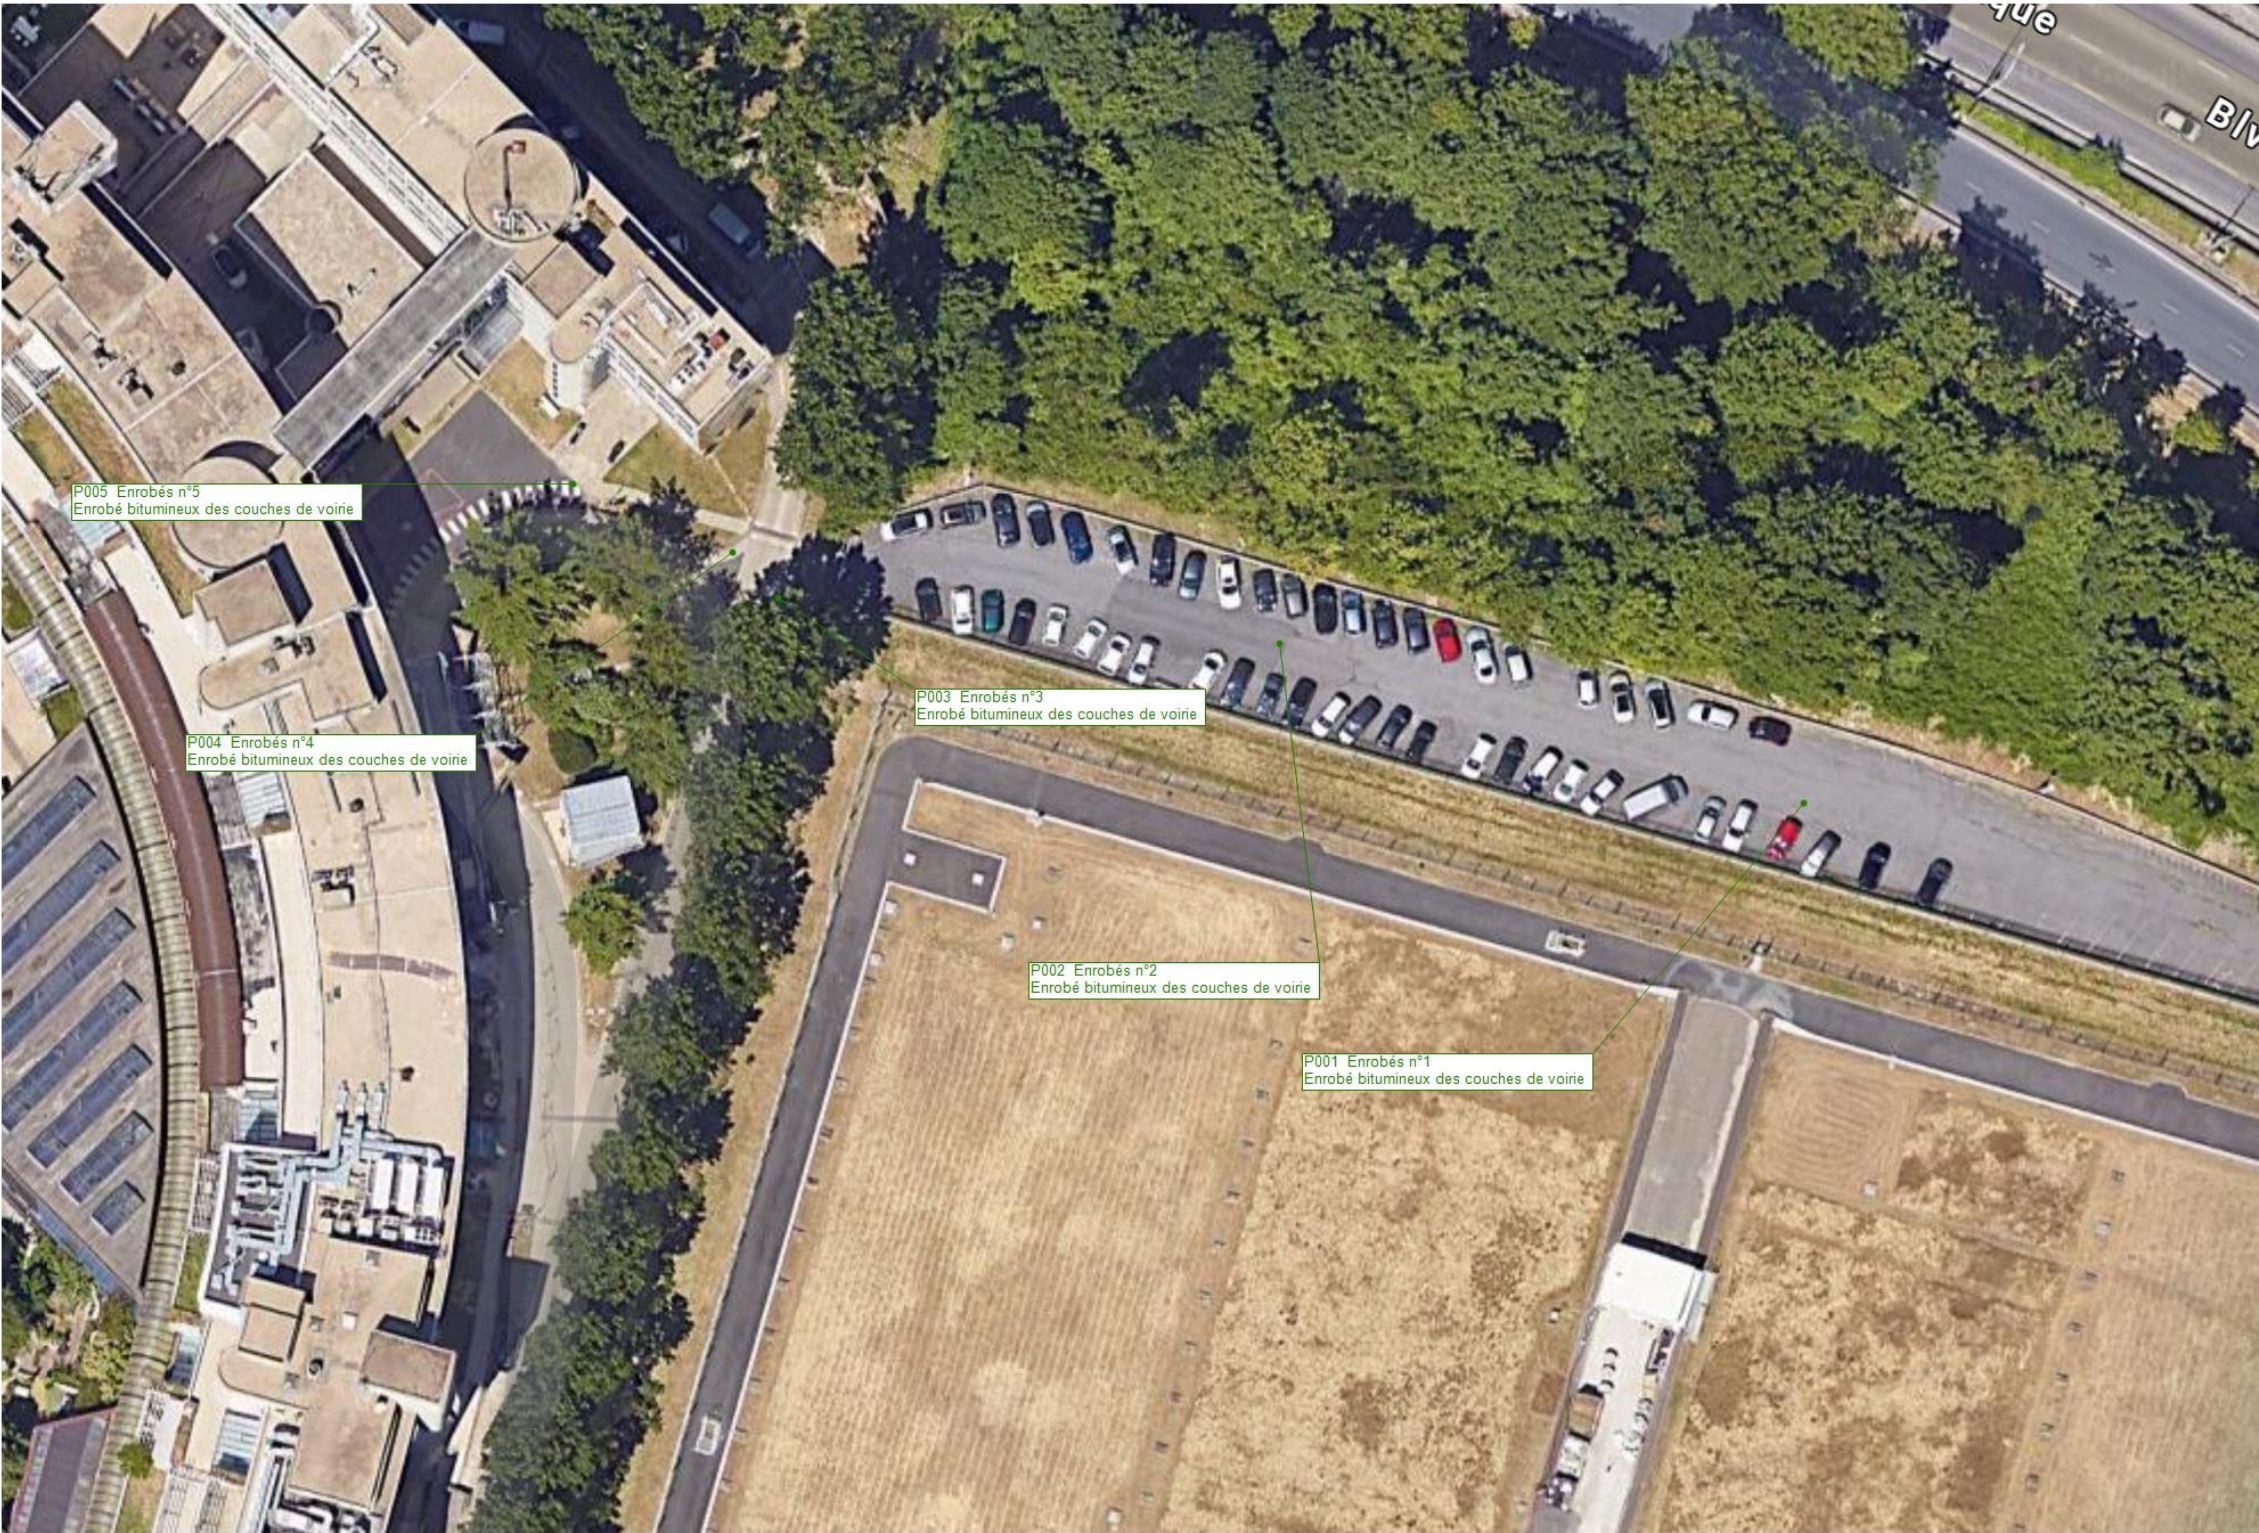
*Prélèvements négatifs - après analyse*
