Rapport de diagnostic ERP

Accessibilité aux personnes handicapées

ERP concerné	02-03 SALLE EXAMENS	N° de l'affaire : 30524467
Propriétaire	Université de bourgogne	Référence du rapport :
Demandeur	UNIVERSITE DE BOURGOGNE	Date de la visite : 09/01/2009
Auteur du rapport	Nom : Murielle ROBERT	Signature : Date du rapport : 16/03/2009

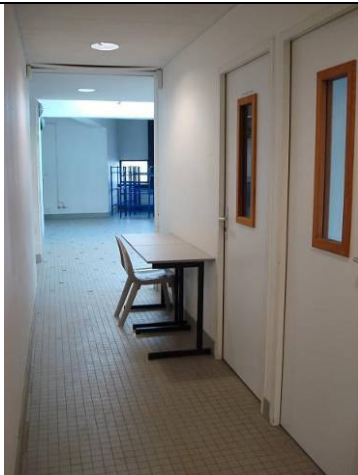
Salles annexes

Ecart / Obstacle : PEU ACCESSIBLE : Encombrement
Description : Une table a été positionnée en travers du dégagement, créant ainsi un obstacle
Localisation : Accès aux petites salles annexes près de l'entrée

Préconisation : Retirer la table	
Commentaire : Eviter tout encombrement des circulations (EQ)	
Coût (€) : 0

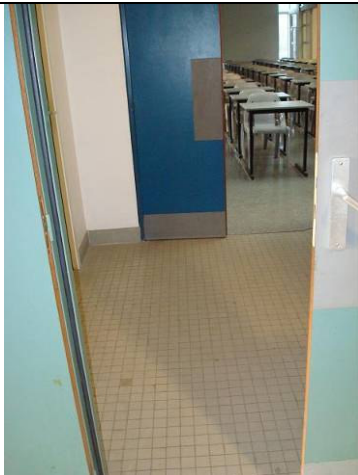
Portes salles d'examen

Ecart / Obstacle : PEU ACCESSIBLE : Portes d'accès
Description : 2 blocs portes à 2 vantaux laissant un passage libre de 74cm
Localisation : Portes d'entrée salles principales

Préconisation : Remplacer les 2 blocs-portes par des blocs-portes tiercés adaptés	
Commentaire : 6 blocs portes au total (SO)	
Coût (€) : 15570

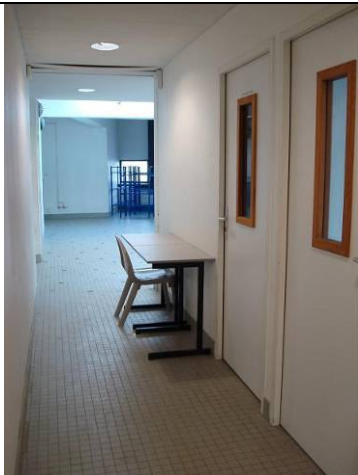
Portes salles annexes

Ecart / Obstacle : PEU ACCESSIBLE : Portes d'accès
Description : Portes simples laissant un passage de 76cm
Localisation : Portes des salles annexes de l'entrée

Préconisation : Remplacer les blocs-portes par des blocs-portes accessibles	
Commentaire : 3 blocs-portes au total (SO)	
Coût (€) : 7790

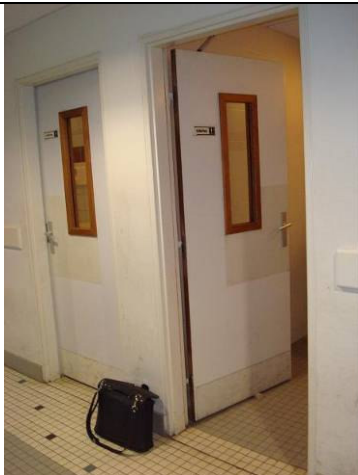
Sanitaires

Ecart / Obstacle : PEU ACCESSIBLE : Portes accès sanitaires
Description : Portes simples laissant un passage de 80cm
Localisation : Portes d'accès aux sanitaires hommes et femmes

Préconisation : Remplacer les blocs portes par des blocs-portes de dimensions adaptées (90cm de passage)	
Commentaire : 2 blocs portes au total (SO)	
Coût (€) : 5190

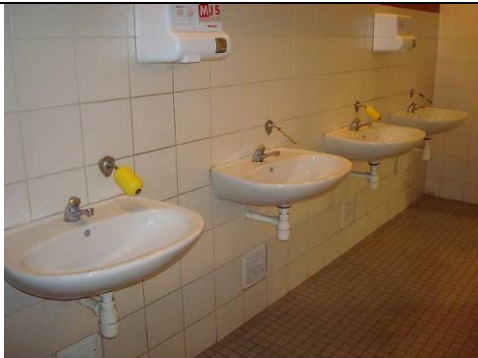
Ecart / Obstacle : NON ACCESSIBLE : Equipements
Description : Les sèche-mains sont implantés trop haut
Localisation : Sanitaires hommes et femmes

sèche mains inaccessible

Préconisation : Abaisser les sèche mains	
Commentaire : Abaisser au minimum 1 sèche mains par sanitaire(EQ)	
Coût (€) : 120

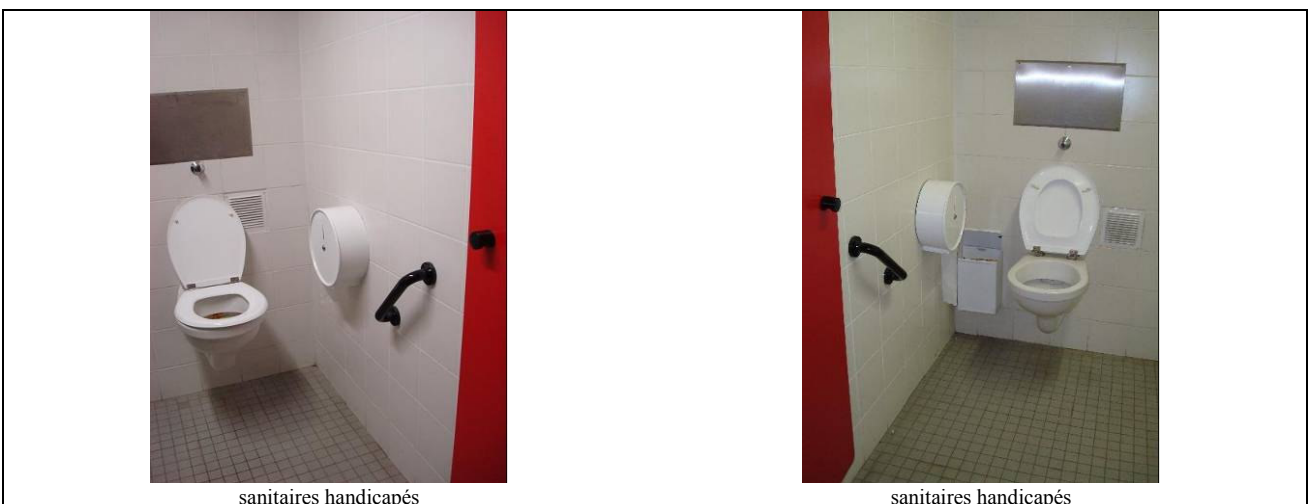
Ecart / Obstacle : NON ACCESSIBLE : Sanitaires handicapés
Description : Cuvette suspendue non rallongée (environ 57cm de long) Hauteur de la cuvette trop élevée (57cm) Barre d'appui mal positionnée Lavabo non accessible
Localisation : Sanitaires handicapés hommes et femmes

Préconisation : Remplacer les appareils et équipements sanitaires par des éléments adaptés	
Commentaire : (EQ)	
Coût (€) : 4067

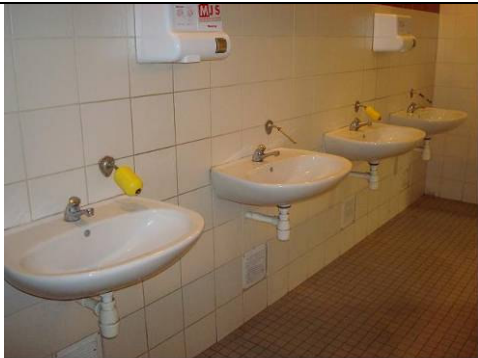
Lavabos sanitaires

Ecart / Obstacle : NON ACCESSIBLE : Lavabos communs
Description : Les lavabos communs des sanitaires ne sont pas accessibles
Localisation : Sanitaires hommes et femmes

Préconisation : Mettre en place un lavabo accessible par groupe de sanitaires	
Commentaire : (EQ)	
Coût (€) : 1204

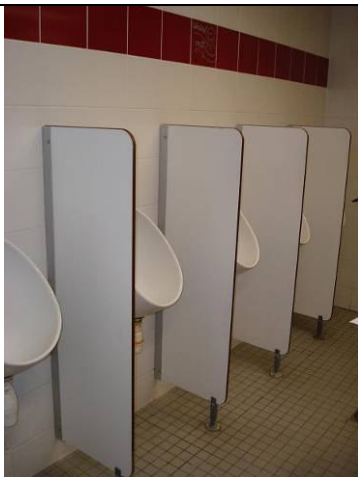
Urinoirs

Ecart / Obstacle : PEU ACCESSIBLE : Hauteur urinoirs
Description : Tous les urinoirs sont implantés à même hauteur (5)
Localisation : Sanitaires hommes

Préconisation : Abaisser 2 des urinoirs	
Commentaire : (EQ)	
Coût (€) : 700

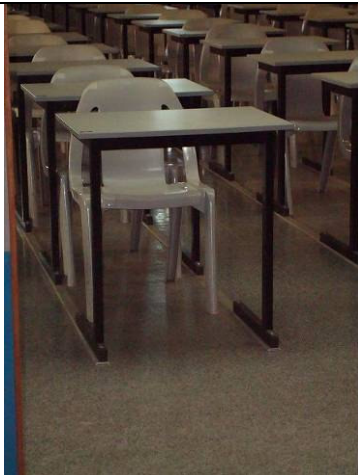
Salles examens

Ecart / Obstacle : NON ACCESSIBLE : Salles d'examens
Description : Du fait de la fixation des tables au sol et de l'espacement entre tables, il n'existe pas d'emplacement accessible aux personnes handicapées.
Localisation : Salles d'examens 1,2 et 3

Préconisation : Prévoir 5 tables accessibles pour les salles n°1 et 3 et 8 pour la salle n°2	
Commentaire : (EQ)	
Coût (€) : 2760

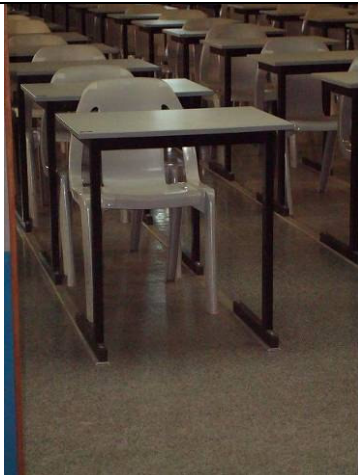
Salles examens

Ecart / Obstacle : NON ACCESSIBLE : Salles d'examens
Description : La configuration des salles d'examens est telle qu'il n'existe aucun emplacement accessible
Localisation : Salles d'examens 1,2 et 3

Préconisation : Aménagement des emplacements prévu	
Commentaire : (EQ)	
Coût (€) : 0
