SAA ARCHITECTES
pour une ville généreuse

Vivre le campus Chérioux
Revalorisation du Domaine de Chérioux
Vitry-sur-Seine / FRANCE

**CAHIER DE PRESCRIPTIONS ARCHITECTURALES
DES BÂTIMENTS EXISTANTS**
FEVRIER 2019

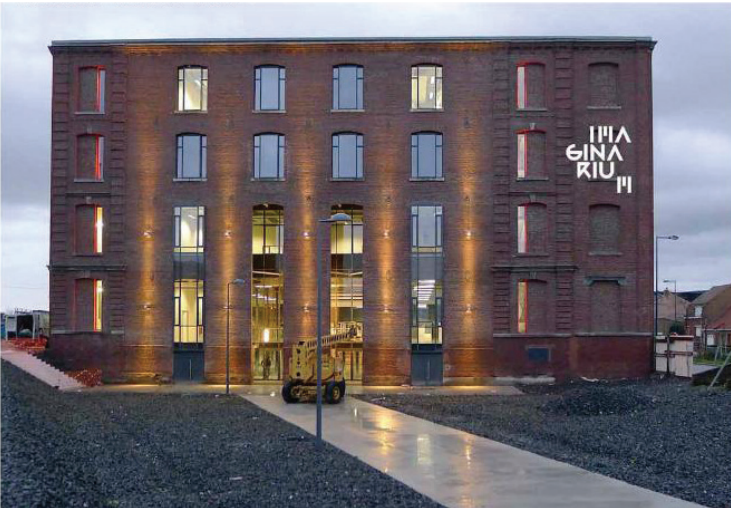
Richesse d'un dialogue entre intérieur et extérieur à partir d'une façade réhabilitée _ Imaginarium NTK, Tourcoing

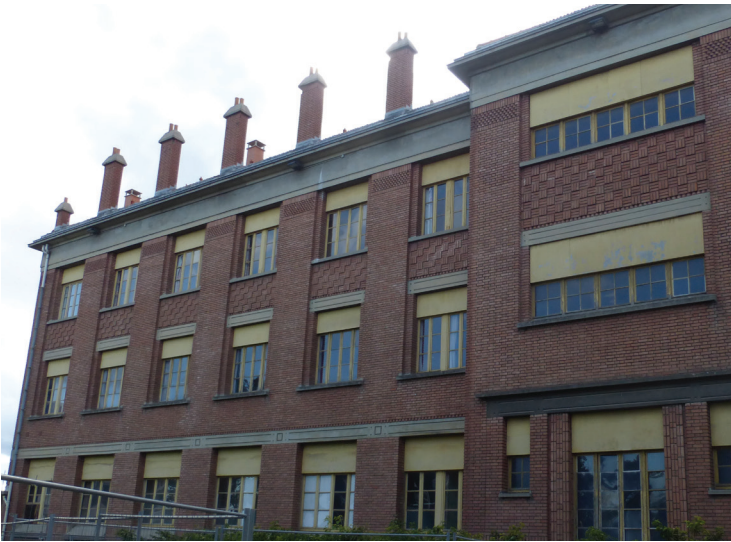
Détail des panneaux extérieurs sur les parties hautes des baies vitrées (B8)

La mise en place sur la majeure partie des baies de panneaux peints en jaune masquant les faux plafonds dénature les élévations en modifiant la relation entre les pleins et les vides.

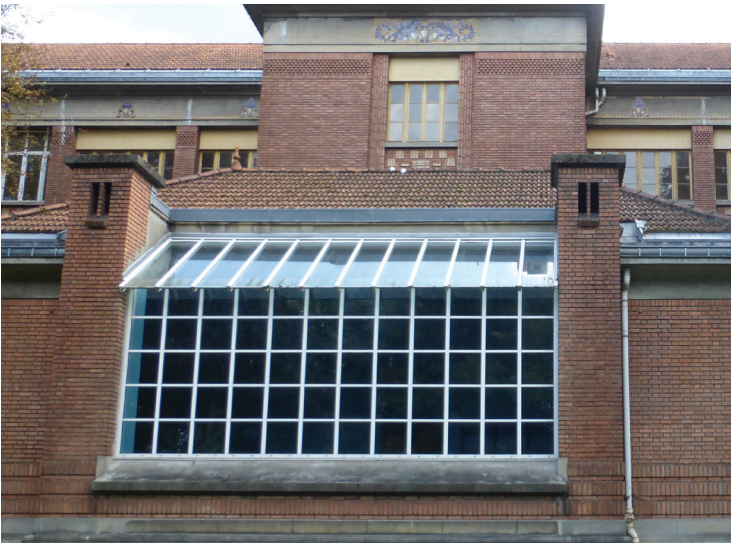
Détail de la verrière de la salle de dessin (bâtiment B, aile B6 côté parc)

- Menuiseries métalliques : les menuiseries d'origine des verrières de la salle de dessin (actuel espace aménagé en gymnase), de la cuisine et des galeries de communication ont été remplacées. Leurs dispositions sont documentées par quelques photos anciennes. Les fenêtres des logements sont généralement protégées par des volets métalliques.

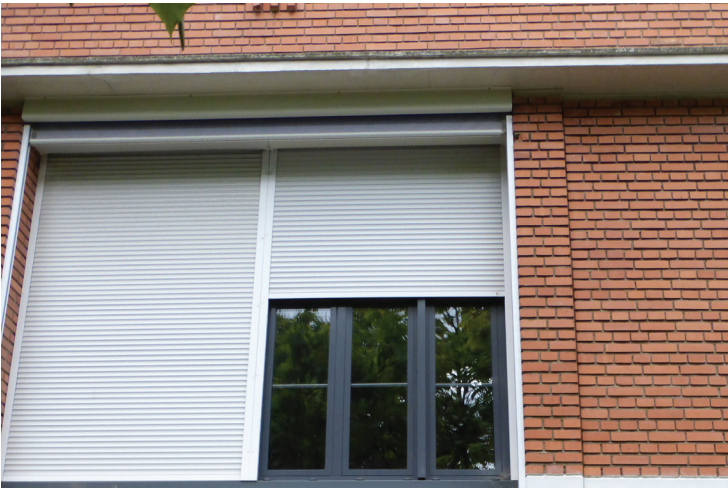
Détail des menuiseries métalliques remplacées

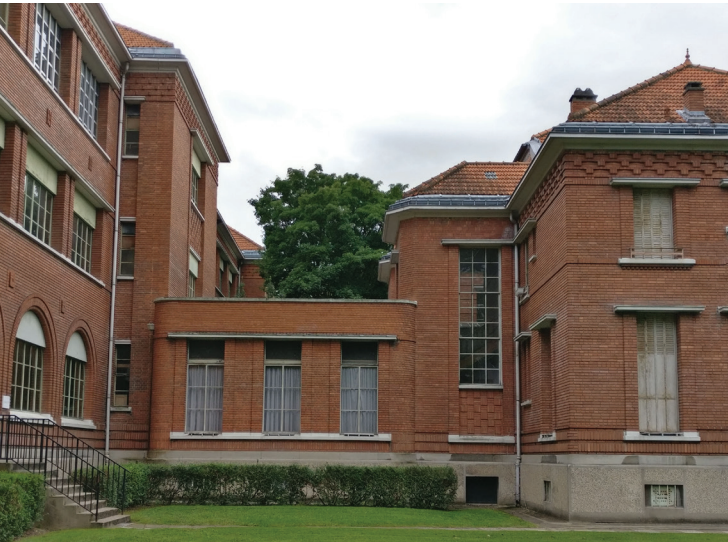
Variété des baies vitrées

L'ensemble des corps du bâtiment C fut équipé de menuiseries métalliques réalisées par les établissements Borderel & Robert ; la variété des types d'ouvertures comprend des verrières à guillotine et des menuiseries à châssis coulissants. La composition des carreaux est toujours soignée et la disposition des ouvrants est étudiée pour faciliter l'aération des locaux.

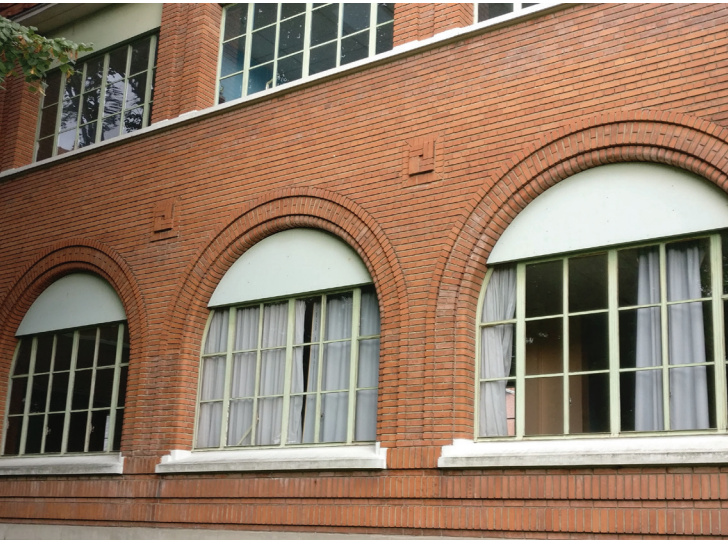
Détail des menuiseries métalliques du bâtiment C

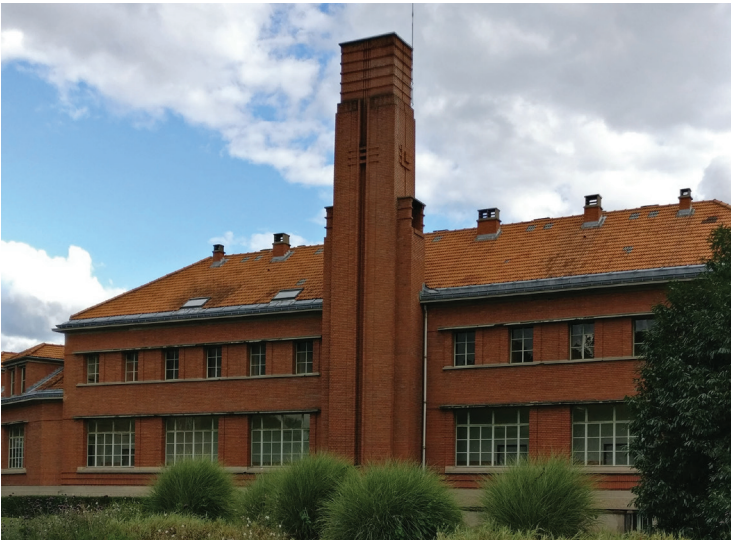
Menuiseries Façade Nord sur Parc - Bâtiment A.

L'ensemble des services généraux fut équipé de menuiseries métalliques, probablement réalisées par les établissements Borderel & Robert (comme pour les autres internats des années 30). Les proportions des menuiseries métalliques sont particulièrement intéressantes dans les élévations donnant sur la cour de service. Les différents modèles d'ouvertures sont tous organisés sur la base d'un module carré qui confère une cohérence à l'ensemble.

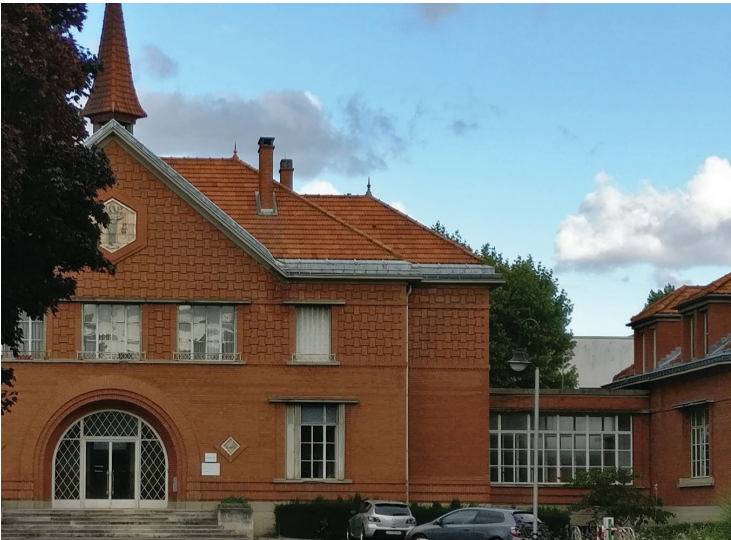
Pavillon d'entrée de l'internat maternel - Bâtiment A

Malgré un faible niveau d'entretien, les menuiseries présentent un bon état de conservation. Selon le niveau d'exposition, des éléments montrent des traces d'oxydation. Les baies de l'ancienne aile du réfectoire et d'autres ouvertures côté cour de services ont été modifiées et remplacées par des solutions inadaptées qui ne respectent pas les proportions et les épaisseurs d'origine.

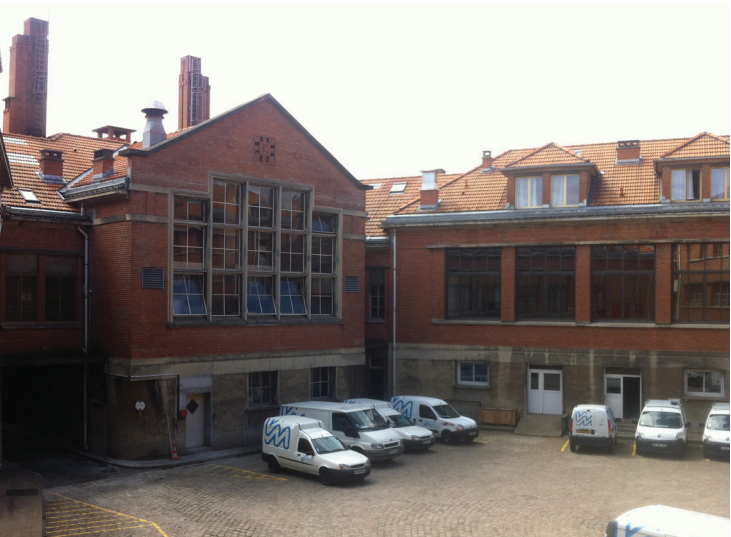
Vue de la Menuiserie de la façade Nord de la cour intérieure - Bâtiment A

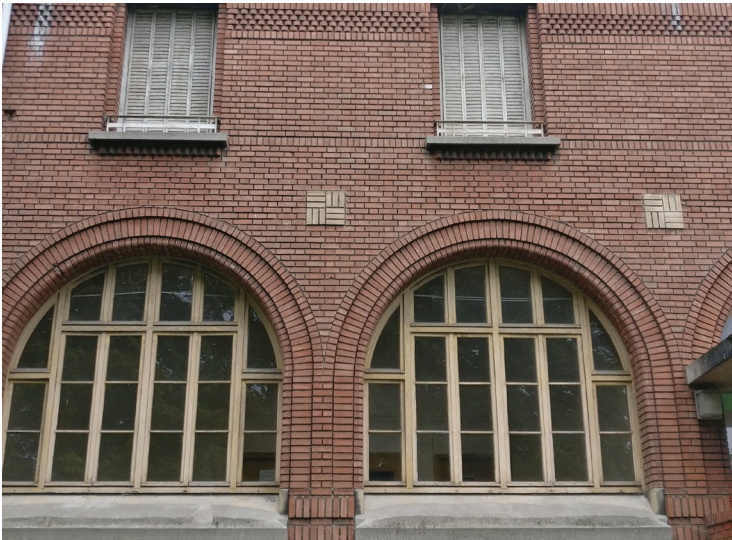
Détail des éléments de la façade B

La palette des matériaux utilisés est assez restreinte et quelques effets de polychromie soulignent les façades et agrémentent des linéaires importants de la haute frise qui couronne l'ensemble des élévations.

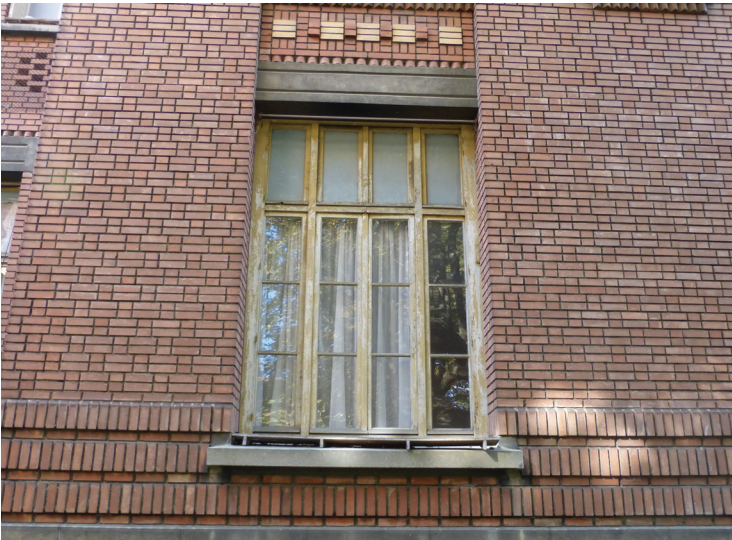
Variations ponctuelles du calepinage de briques

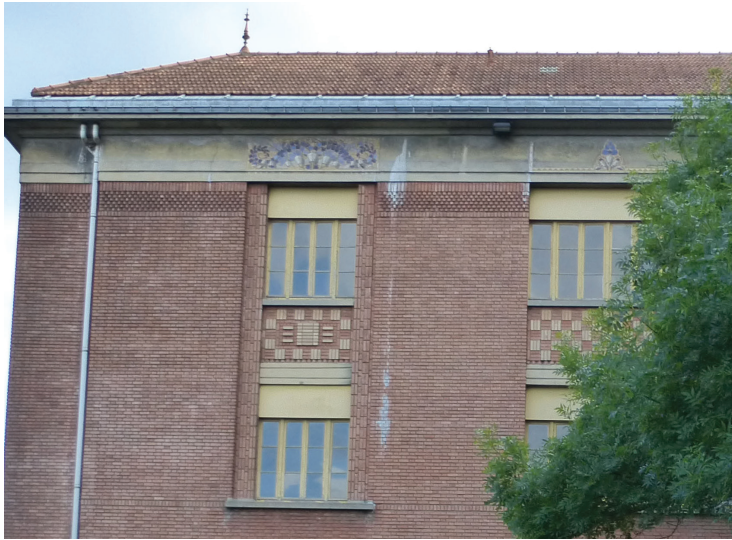
Détails des décors en mosaïque et frises bâtiment B

- frise et horloge en mosaïque (Établissements Gentil et Bourdet),

• Décors en mosaïque : le haut des frises présente des dégradations liées à un faible entretien des toitures et des évacuations des eaux pluviales. La fixation des tasseaux en place doit être vérifiée. La mosaïque de l'horloge présente des coulures liées à l'oxydation des éléments métalliques.-

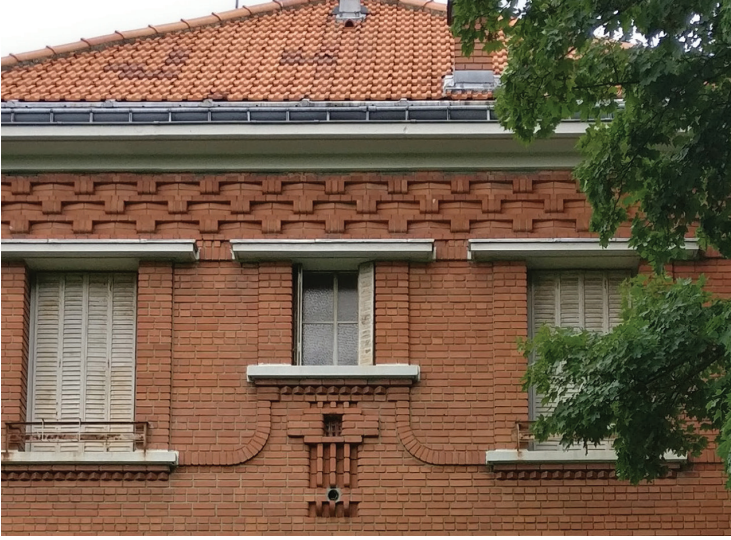
Modénatures de briques de l'aile principale du bâtiment C

La régularité de ces briques à arêtes vives est animée par les effets d'ombre des bandeaux et les nombreux appareillages spéciaux. L'ossature est en béton armé avec des remplissages en briques ordinaires. Les fondations ont été réalisées en meulière avec cuvelages étanches suite à la présence d'une nappe d'eau. Les planchers sont en béton armé.

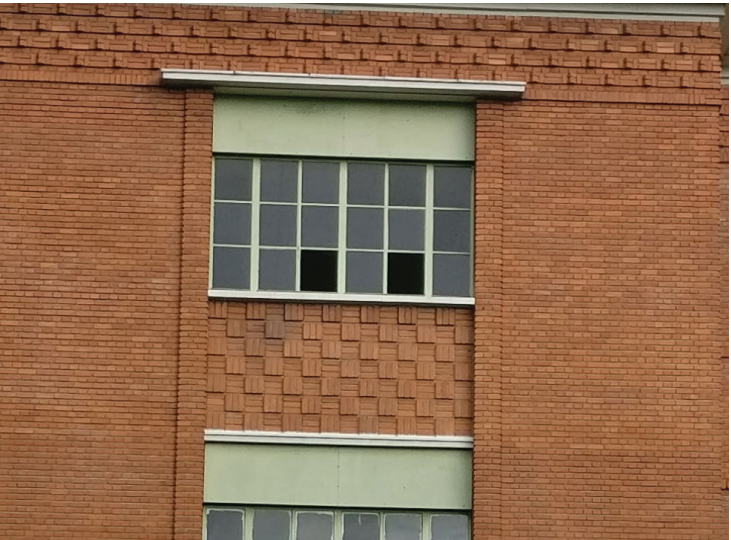
Détails de la façade côté cour

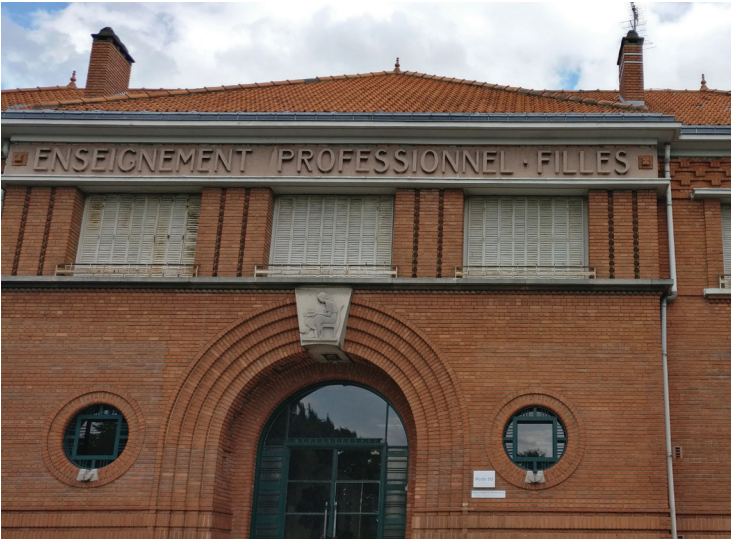
Détail de l'entrée principale bâtiment C

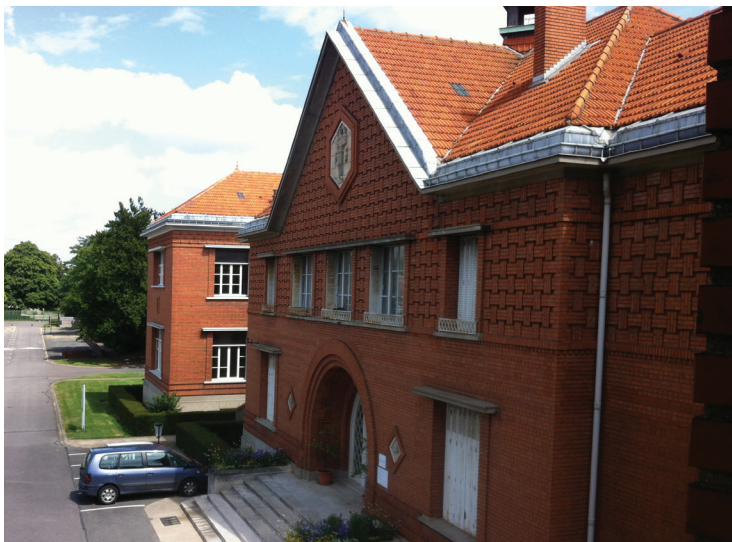
Détail de l'entrée de l'internat maternel. - Bâtiment A

- Parements en briques : globalement bien préservés, briques épauprées par endroits.
- Éléments en béton armé : des dégradations fréquentes montrent la fragilité des minces bandeaux en forte saillie. Des modifications dans les entrées ont engendré des dégradations ponctuelles au niveau des parements du soubassement.
- Éléments décoratifs : horloge à cadran carré situé au-dessus de l'ancienne entrée du réfectoire. Cet ouvrage, partiellement dégradé, mérite une remise en état soignée.

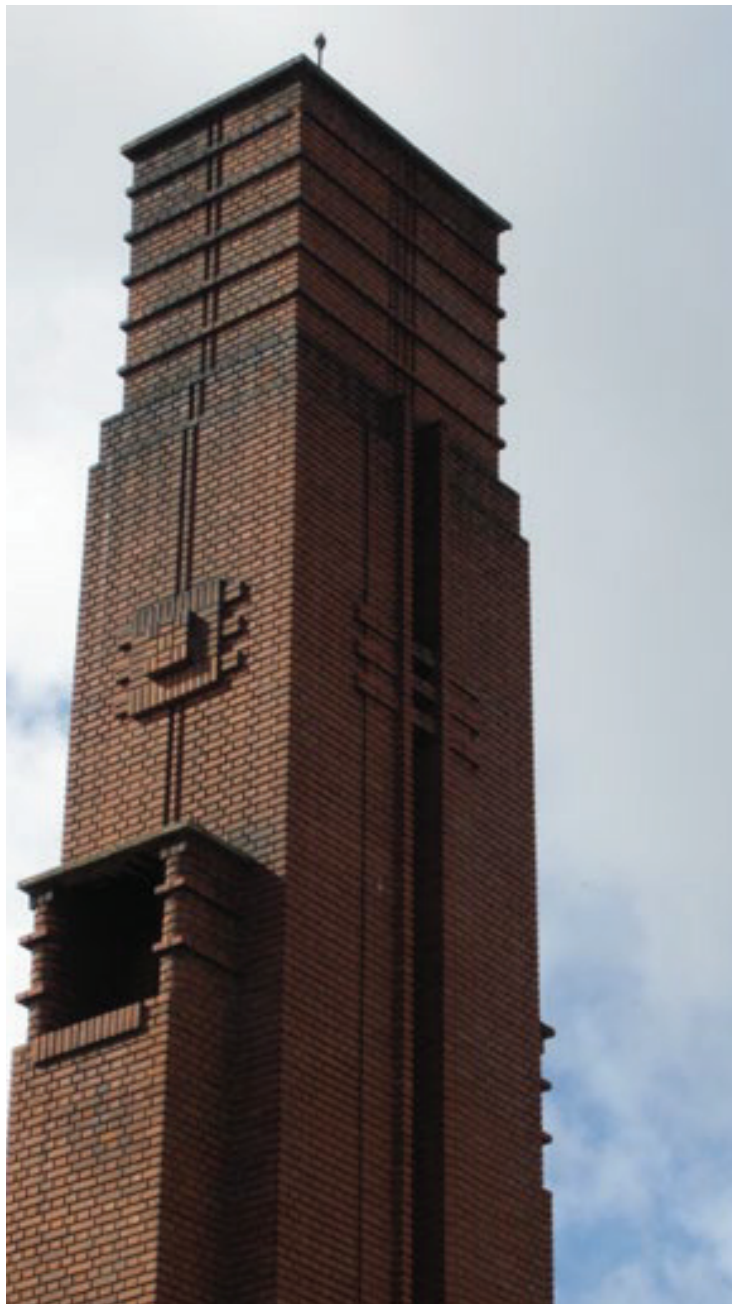
Détail de la cheminée sur la façade Nord - Bâtiment A

Les maçonneries extérieures sont d'une grande sobriété, seules les souches de cheminées présentent un traitement plastique spécifique qui exploite la verticalité des ces éléments fonctionnels. Les parements extérieurs du rez-de-chaussée surélevé et du premier étage sont en brique, avec un bandeau en saillie au niveau des linteaux. À la différence des autres internats du domaine, les devants et les jouées des lucarnes sont ici en brique et non en bois. Ce choix assure une meilleure préservation des ouvrages et donne une unité à l'ensemble des éléments de toiture.
