Basse Terre - Maison d'Arrêt

DEMOLITION
Phase 1

20/01/2020

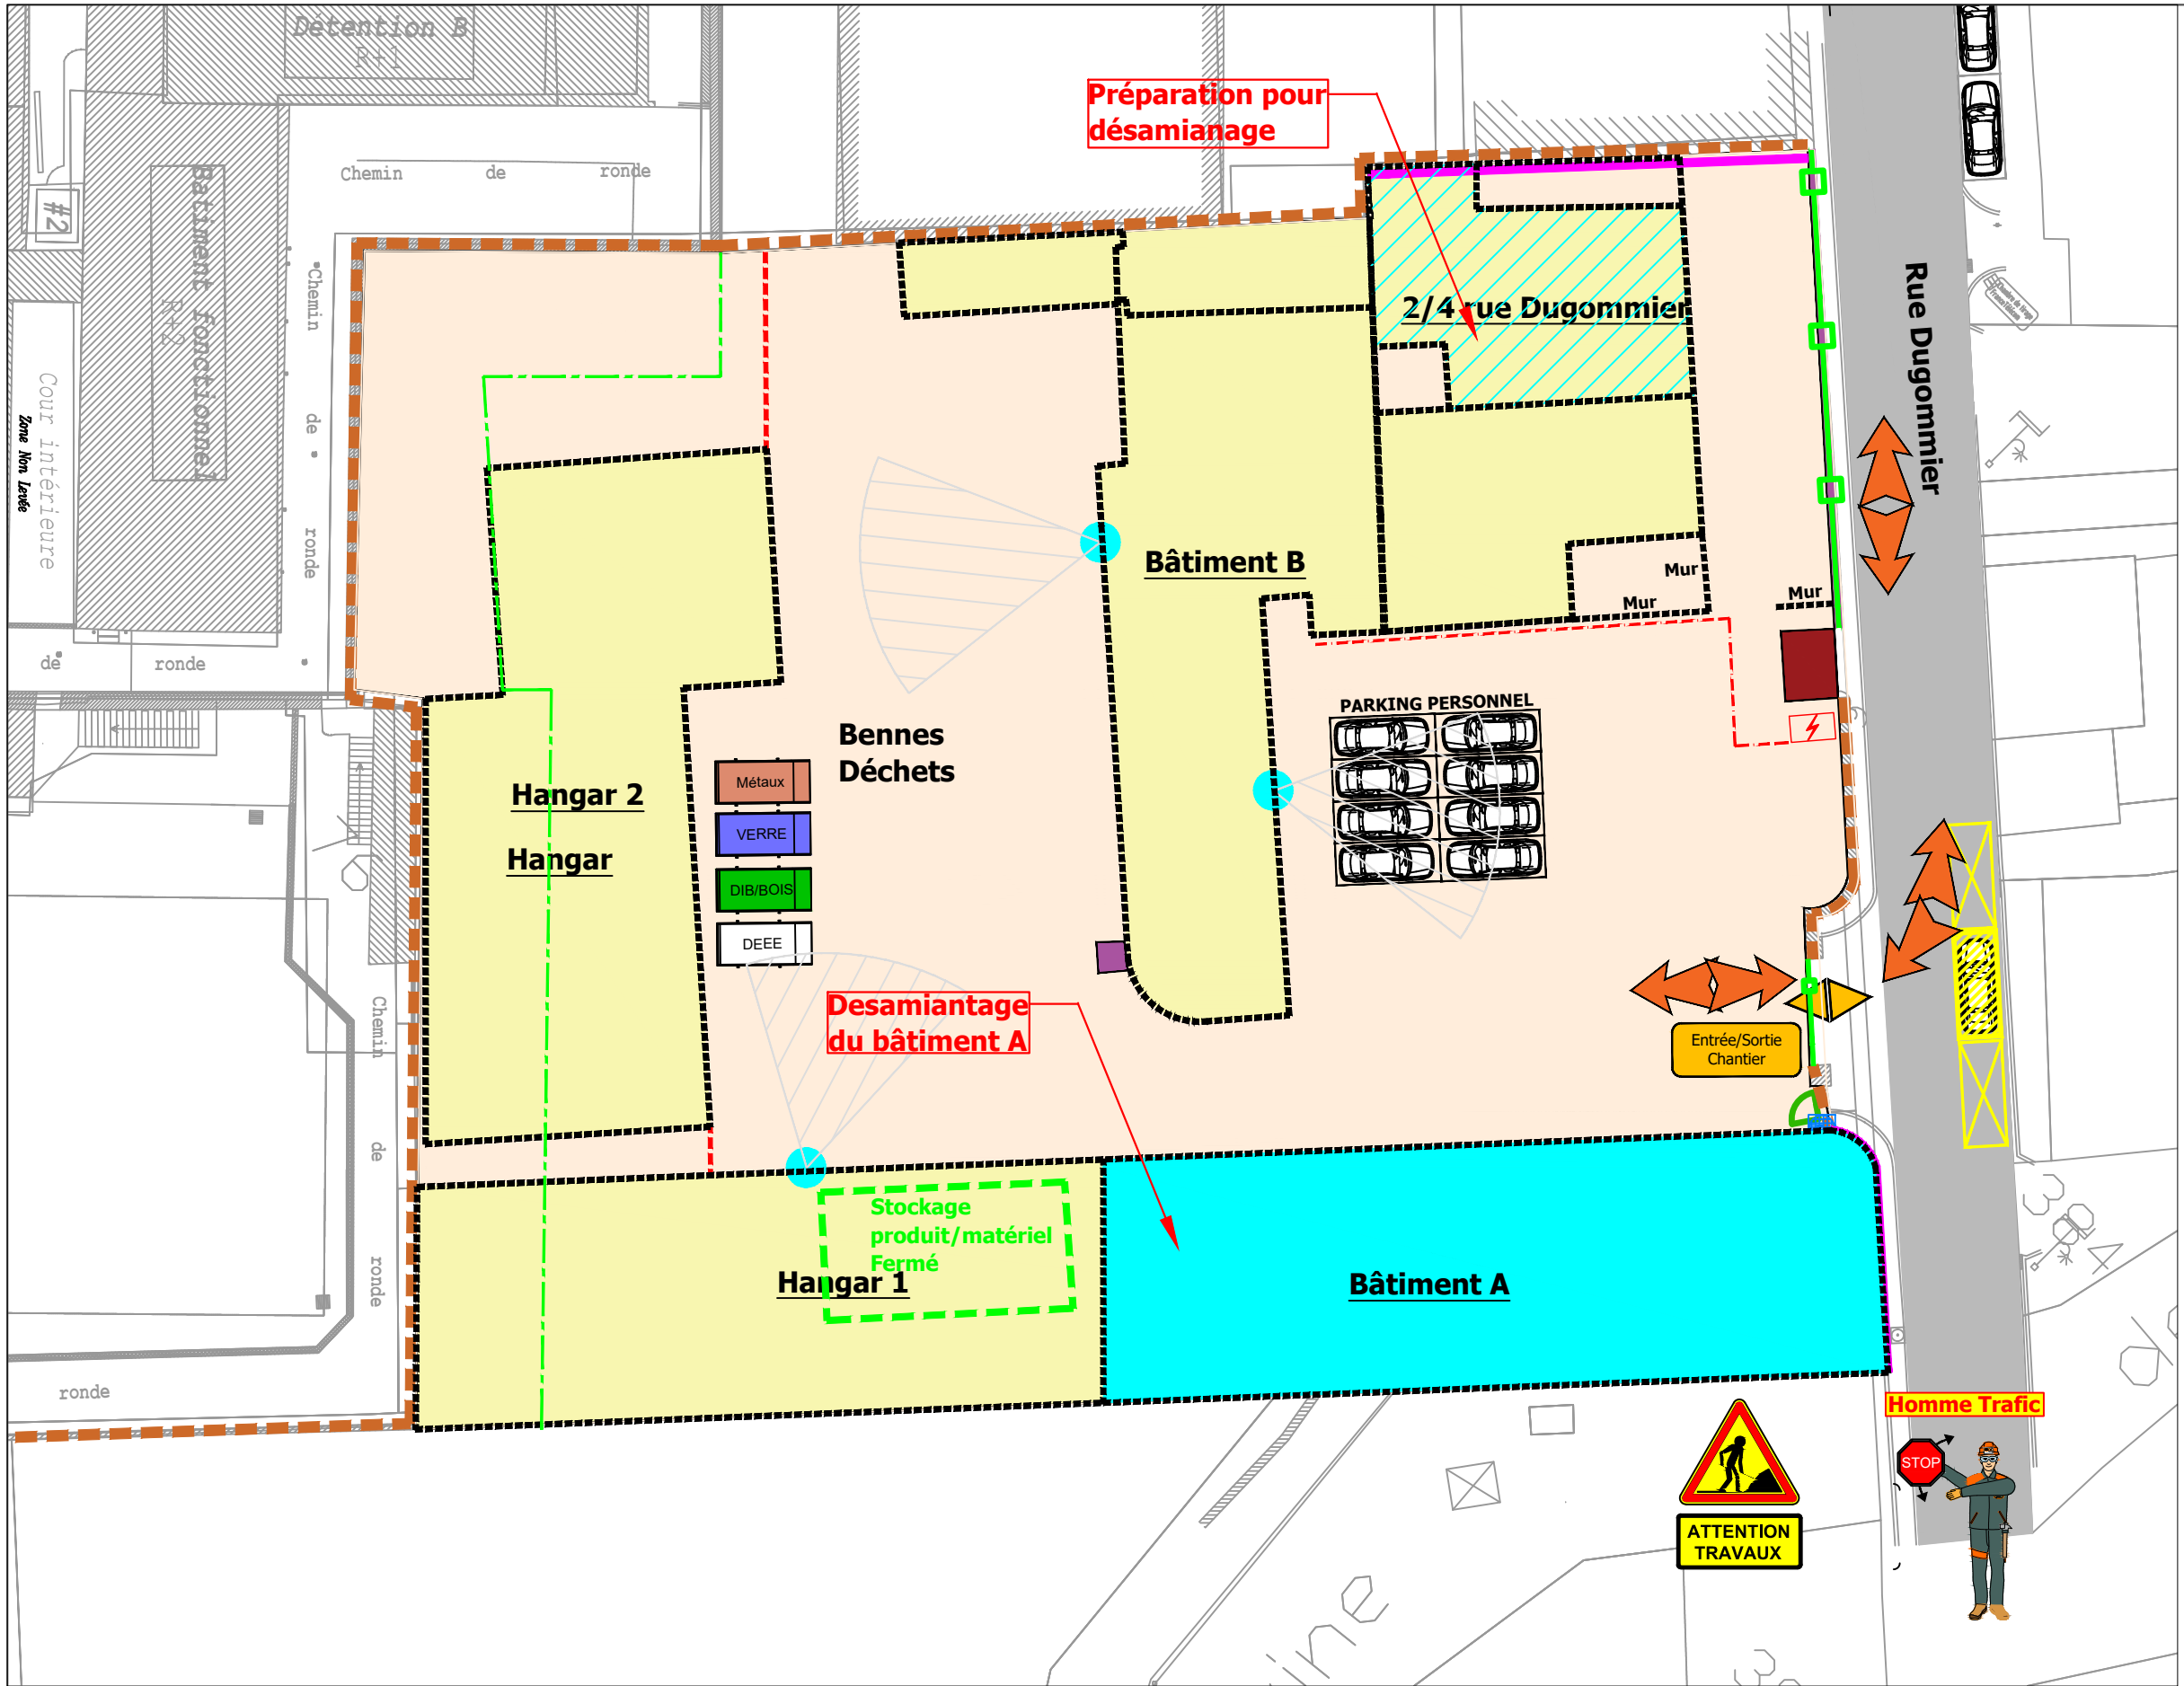
- Phase 1.4 : Désamiantage du bâtiment A et préparation désamiantage du 2 rue Dugommier**
- 1. Désamiantage du bâtiment A
 - 2. Préparation de désamiantage du 2 rue Dugommier
 - Dépose des châssis plombés (cf plan de repérage plomb ind A)

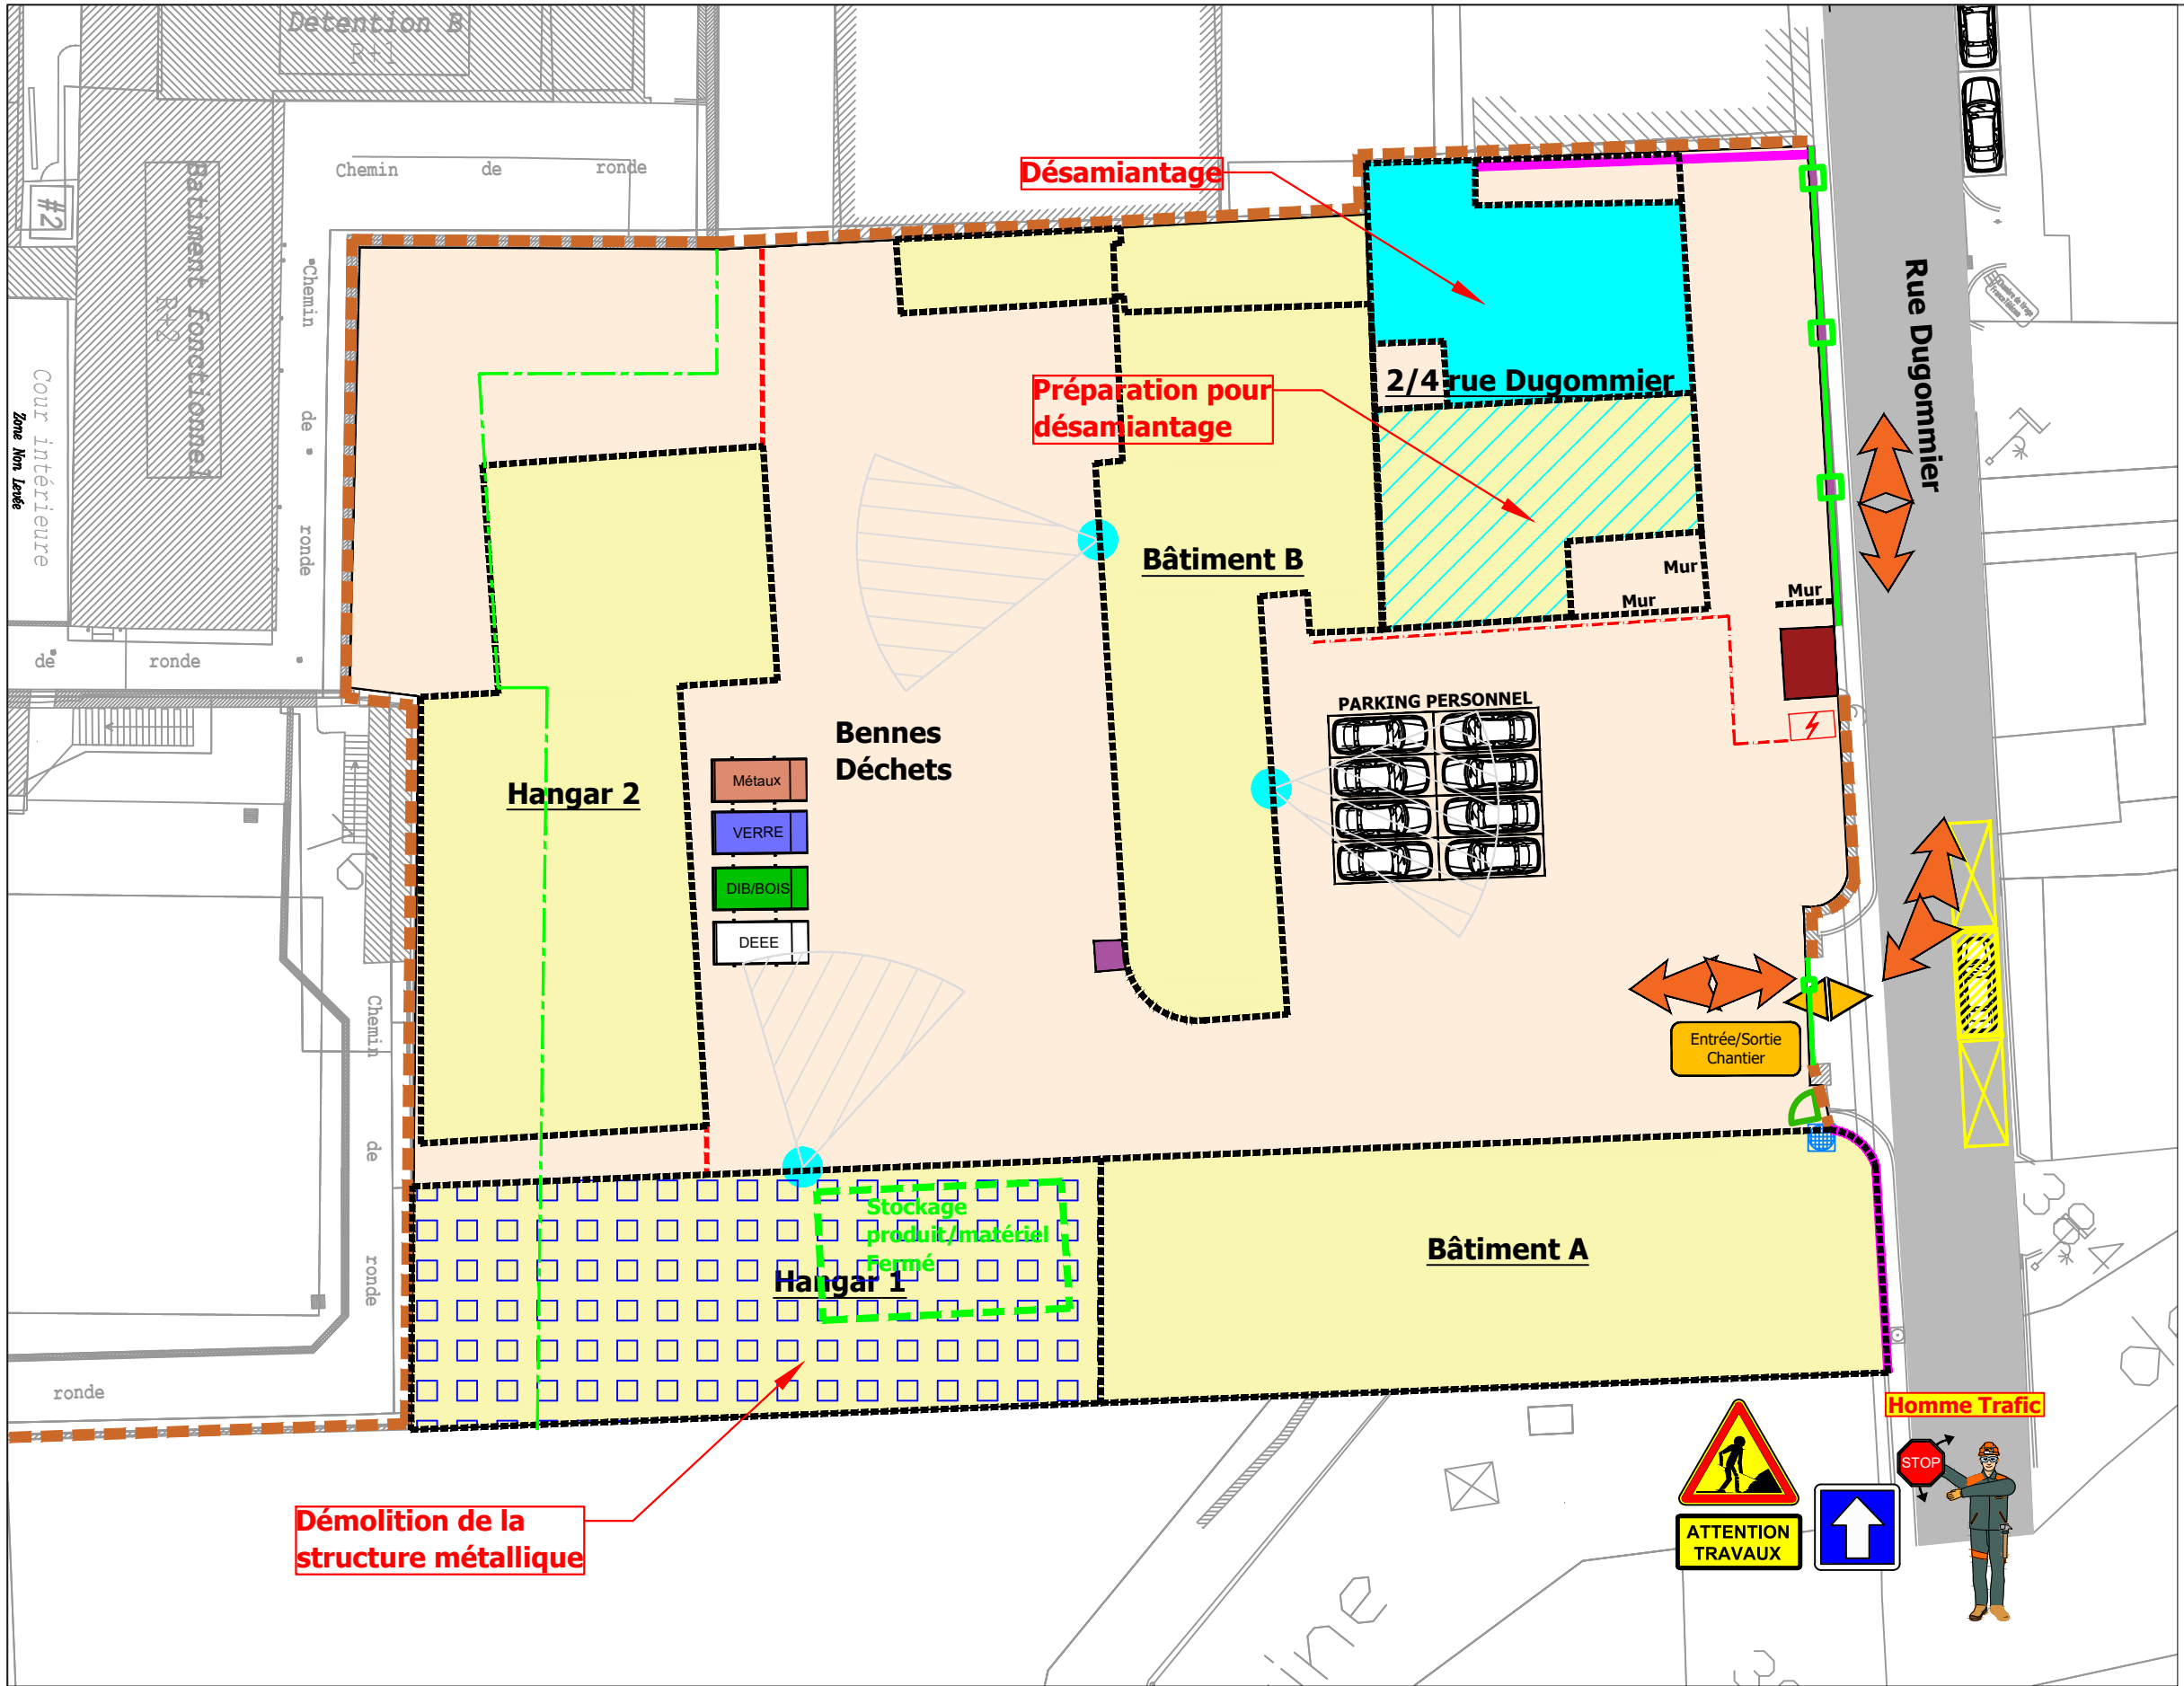
- Phase 1.5 : Désamiantage du 2/4 rue Dugommier**
- Désamiantage du 2 rue Dugommier
 - Préparation du désamiantage du 4 rue Dugommier
 - Démolition de la structure métallique du hangar 1 à l'aide d'engins spécifiques à la démolition métallique

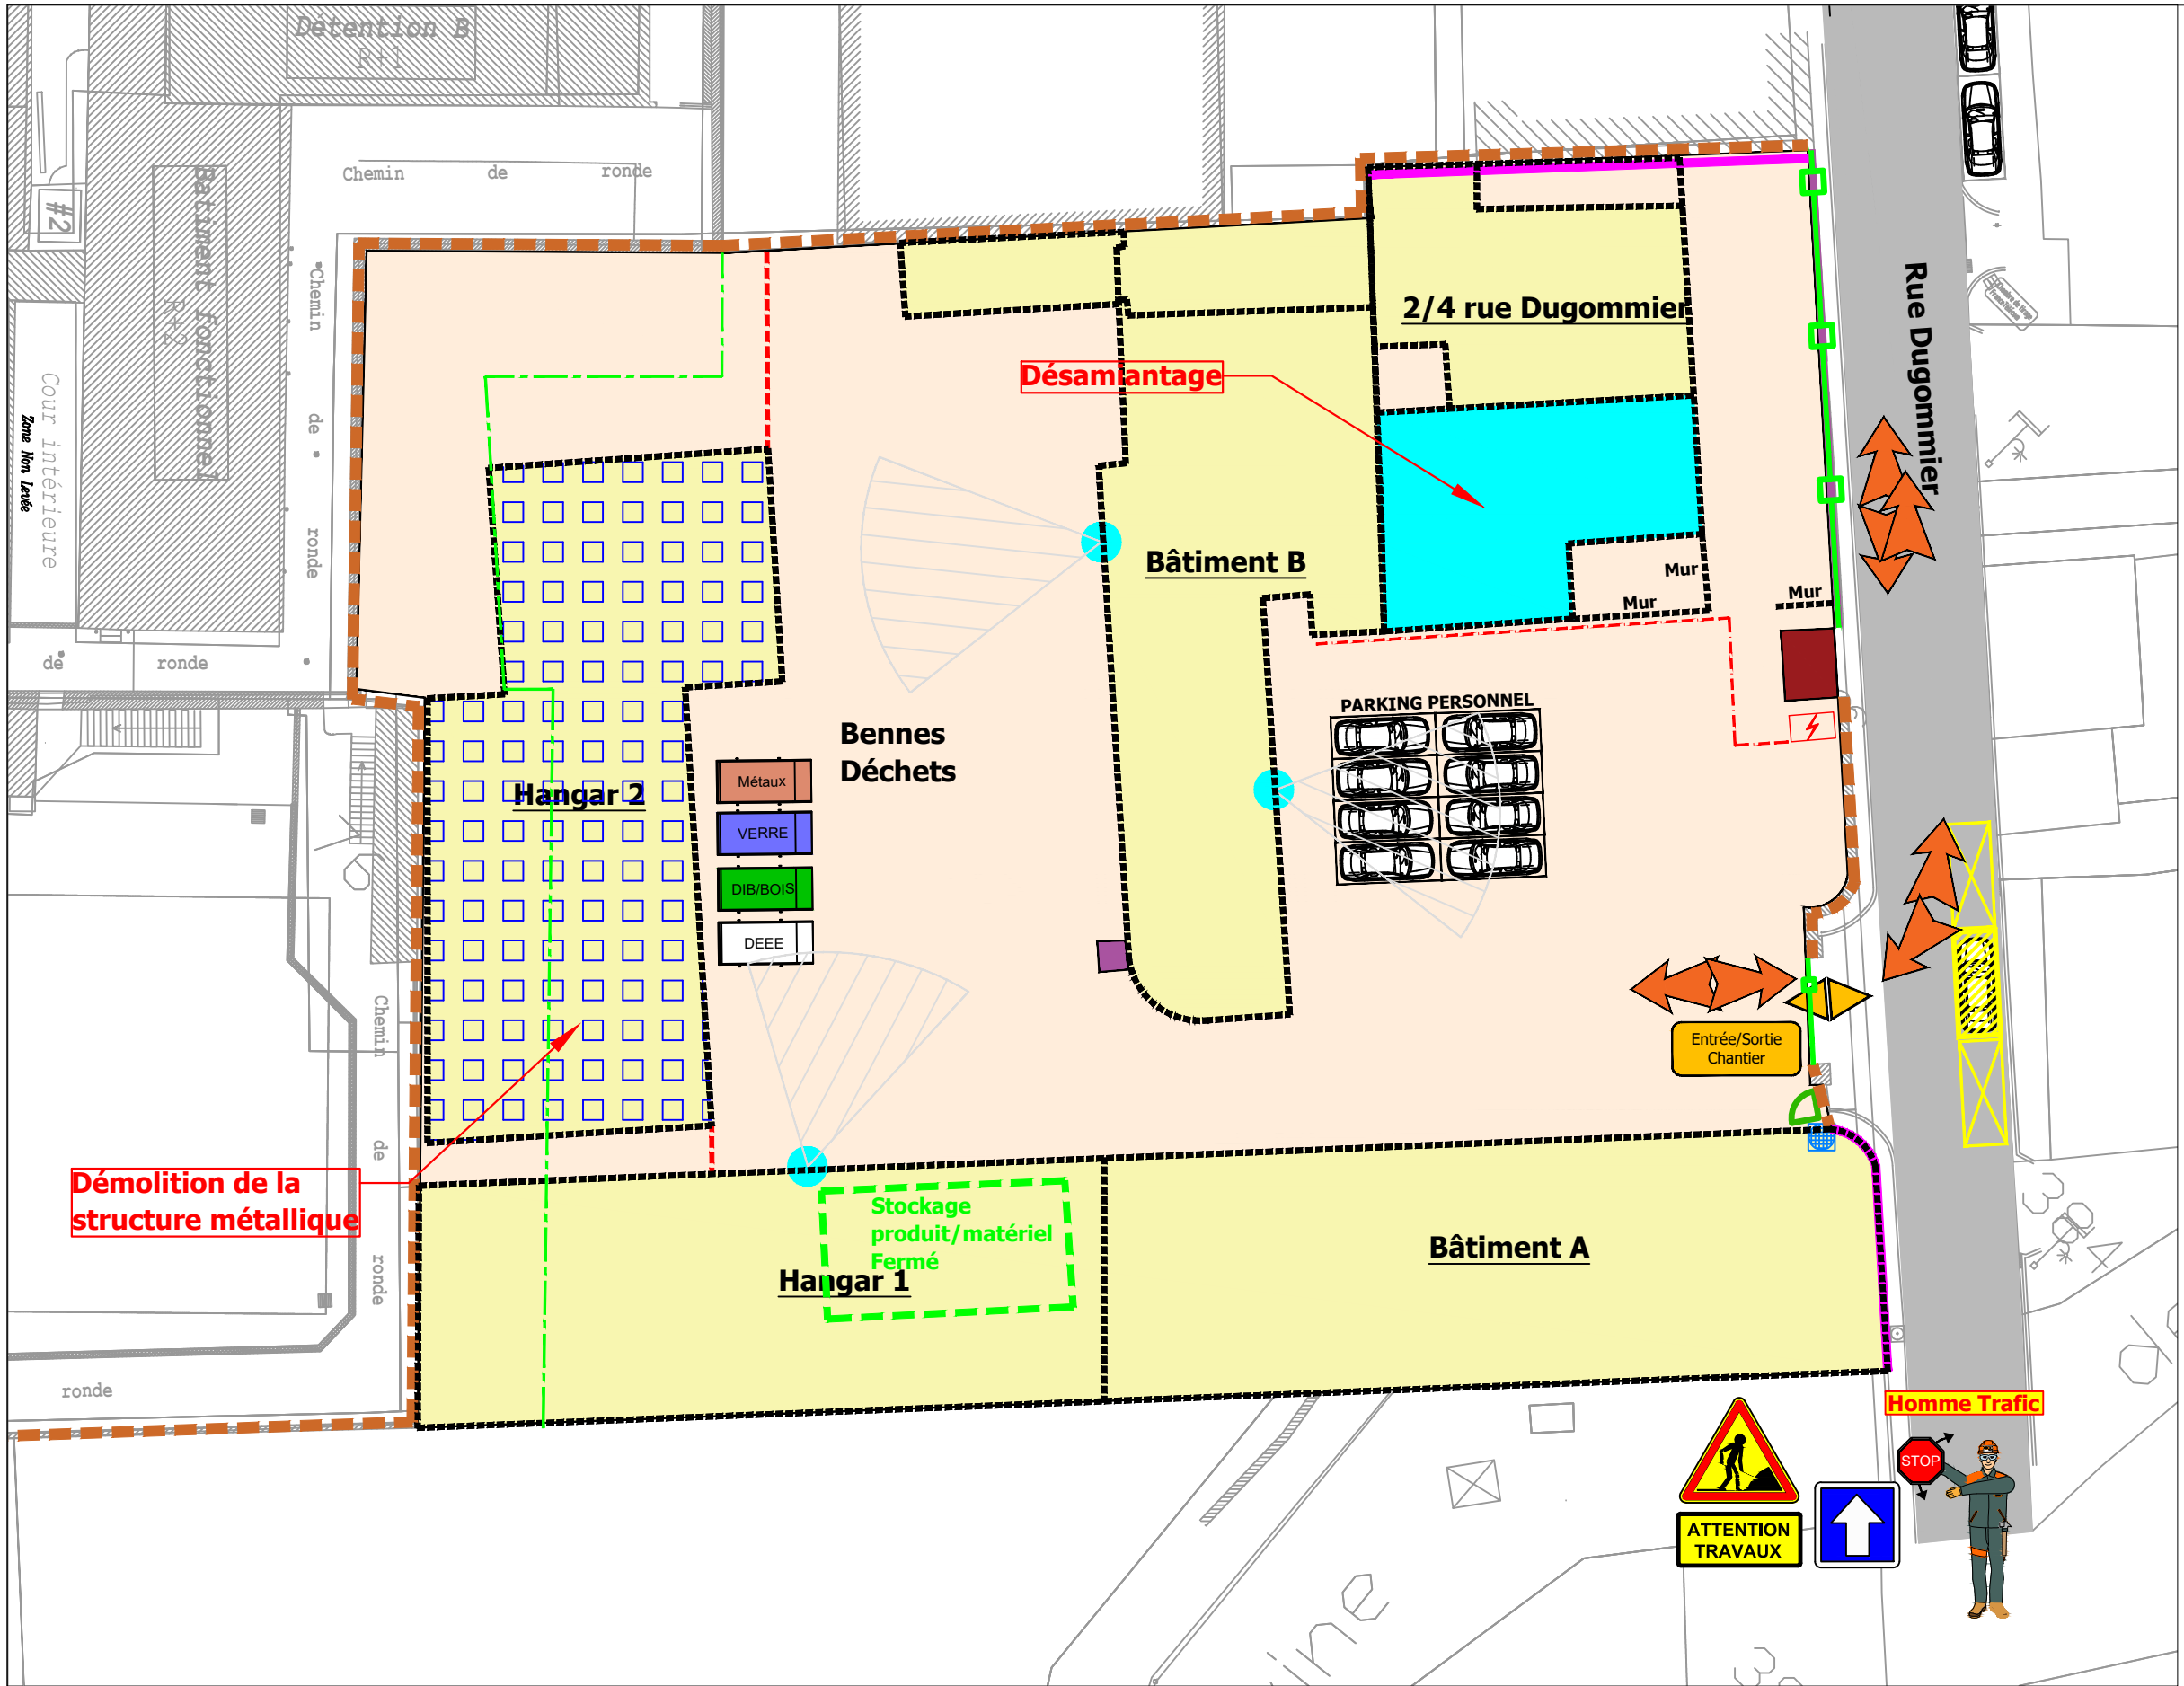
DEMOLITION
Phase 1.6

- Phase 1.6 : Désamiantage du 2/4 rue Dugommier**
- Désamiantage du 4 rue Dugommier
 - Démolition de la structure métallique du hangar 2 à l'aide d'engins spécifiques à la démolition métallique

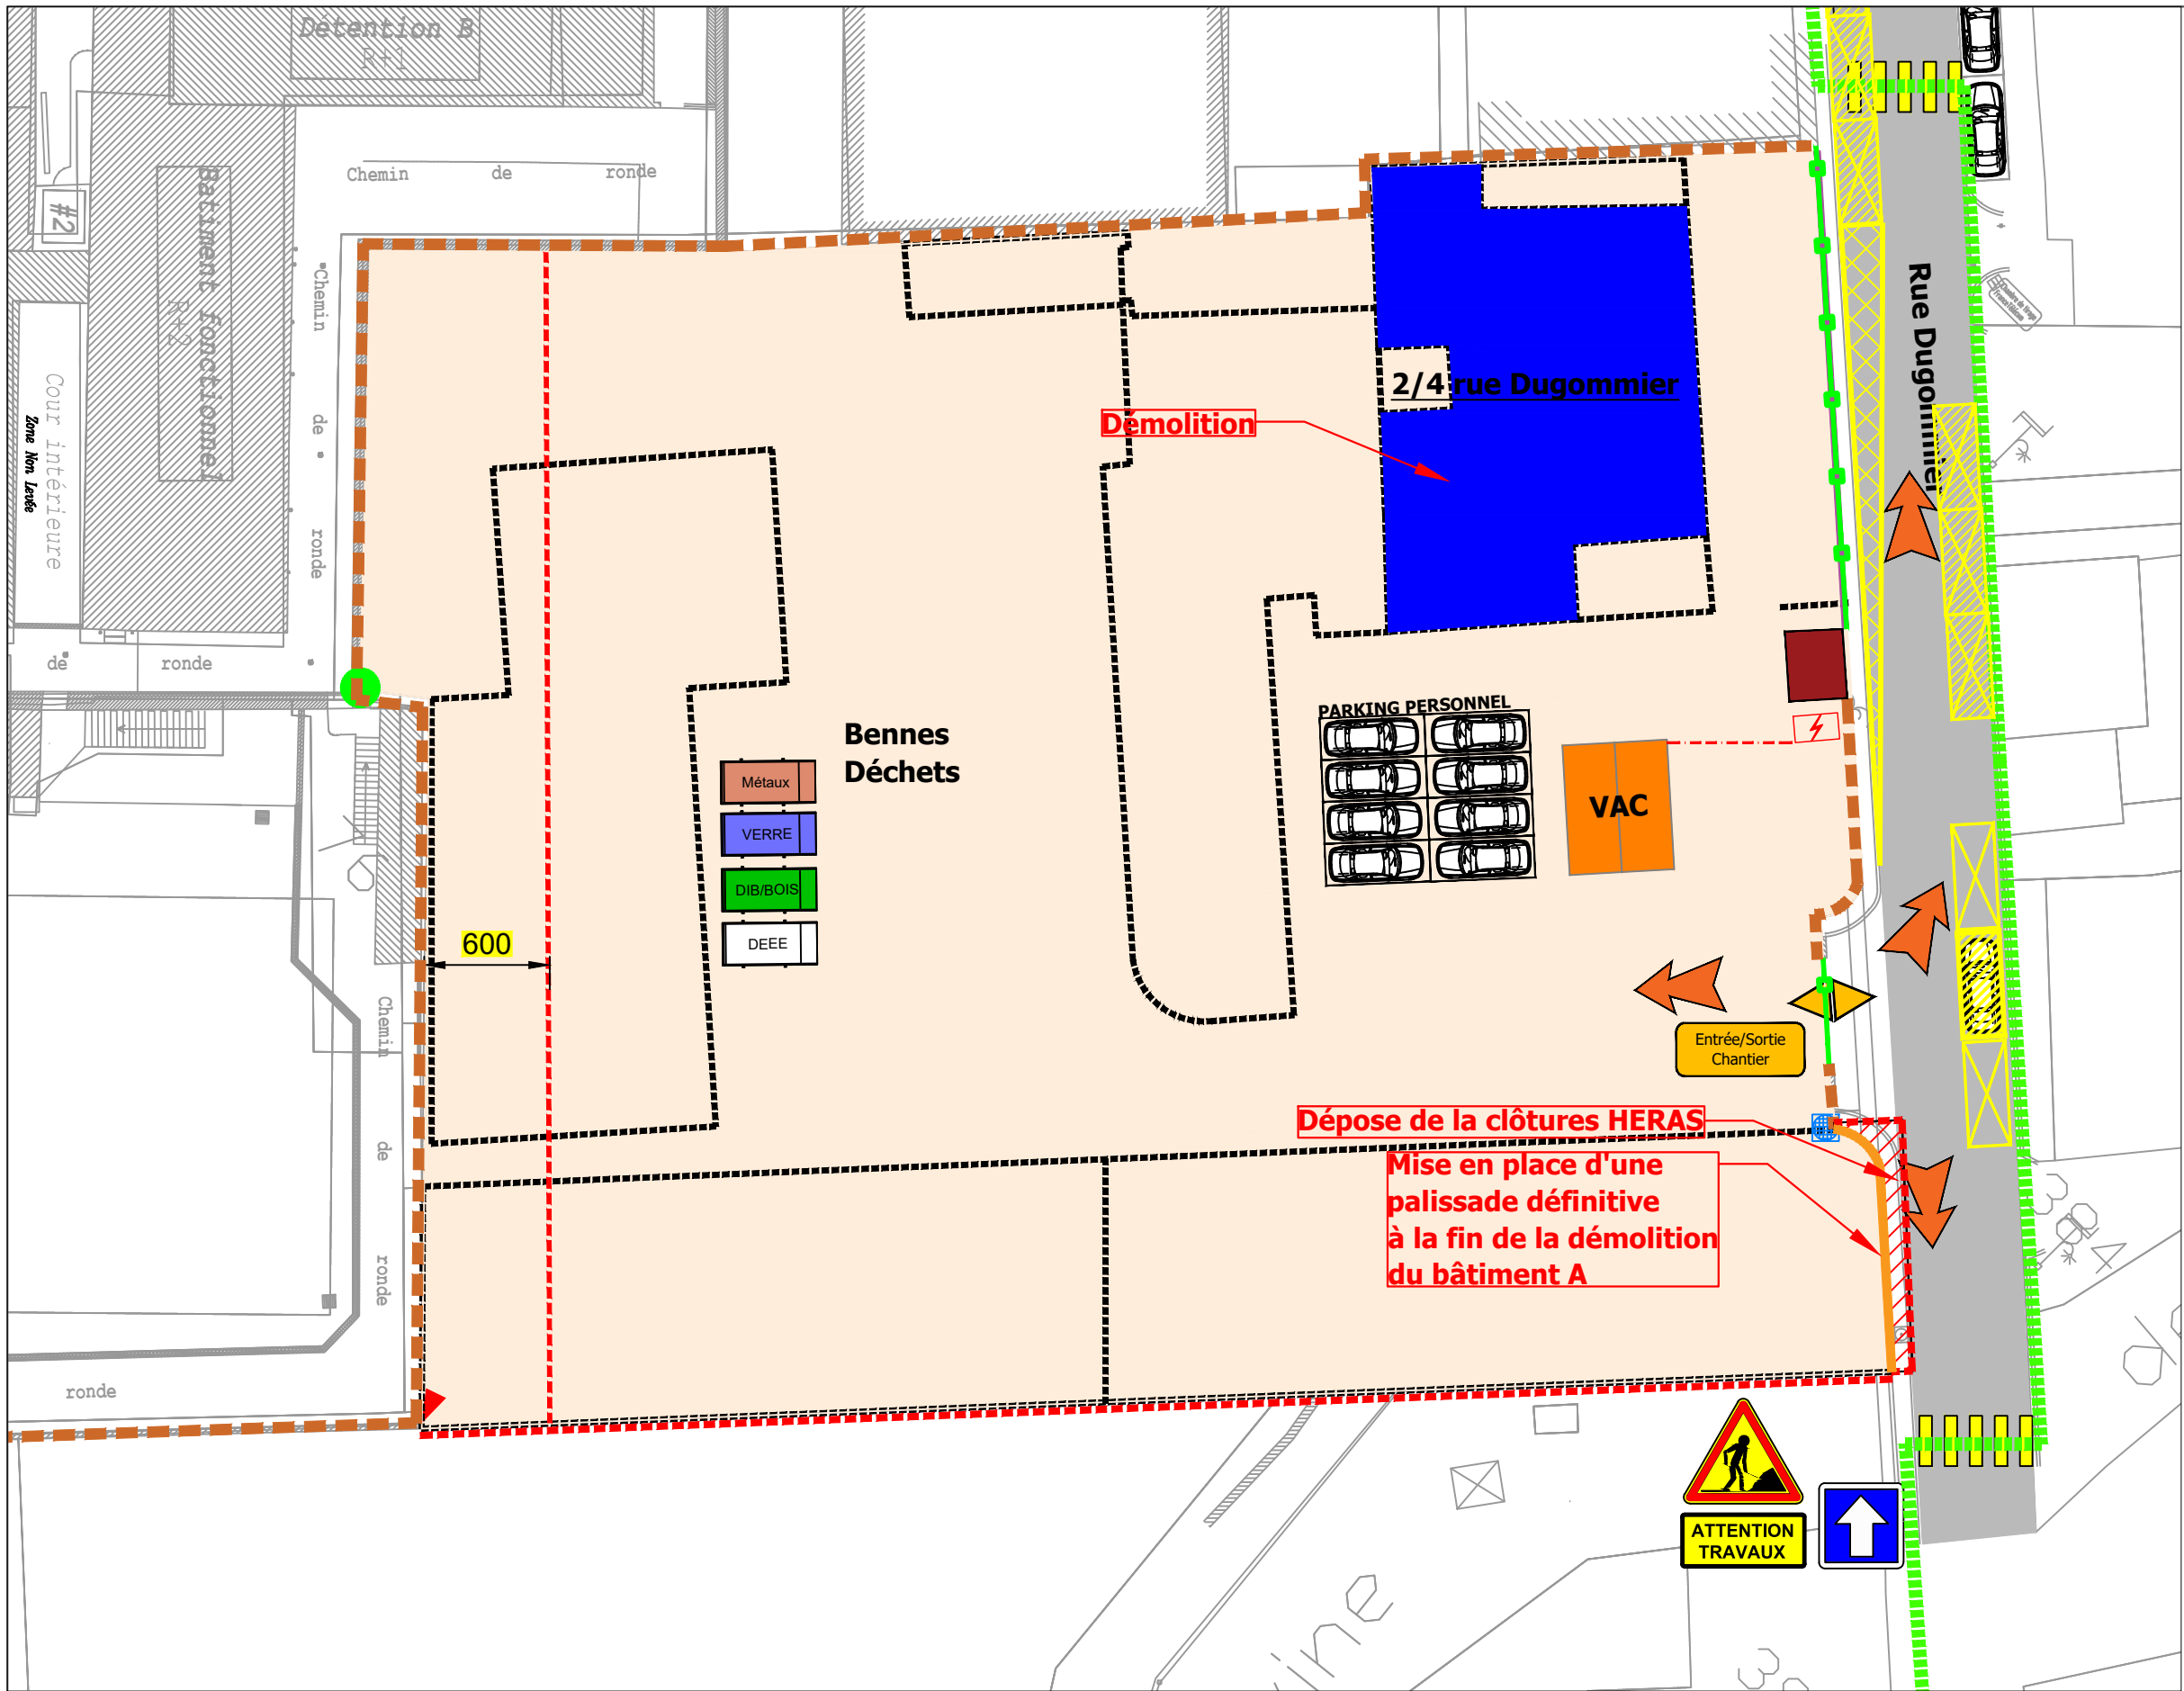
Phase 1.8 : Déplacement caméra et démolition des bâtiments

- Démolition du bâtiment 2/4 rue Dugommier
- Circulation de la rue Dugommier en double sens pendant la démolition
- Mise en place d'une palissade au niveau de la rue Dugommier au droit de l'ancien bâtiment A directement après la démolition du bâtiment A
- Mise en place d'une clôture HERAS à 6m de la maison d'arrêt

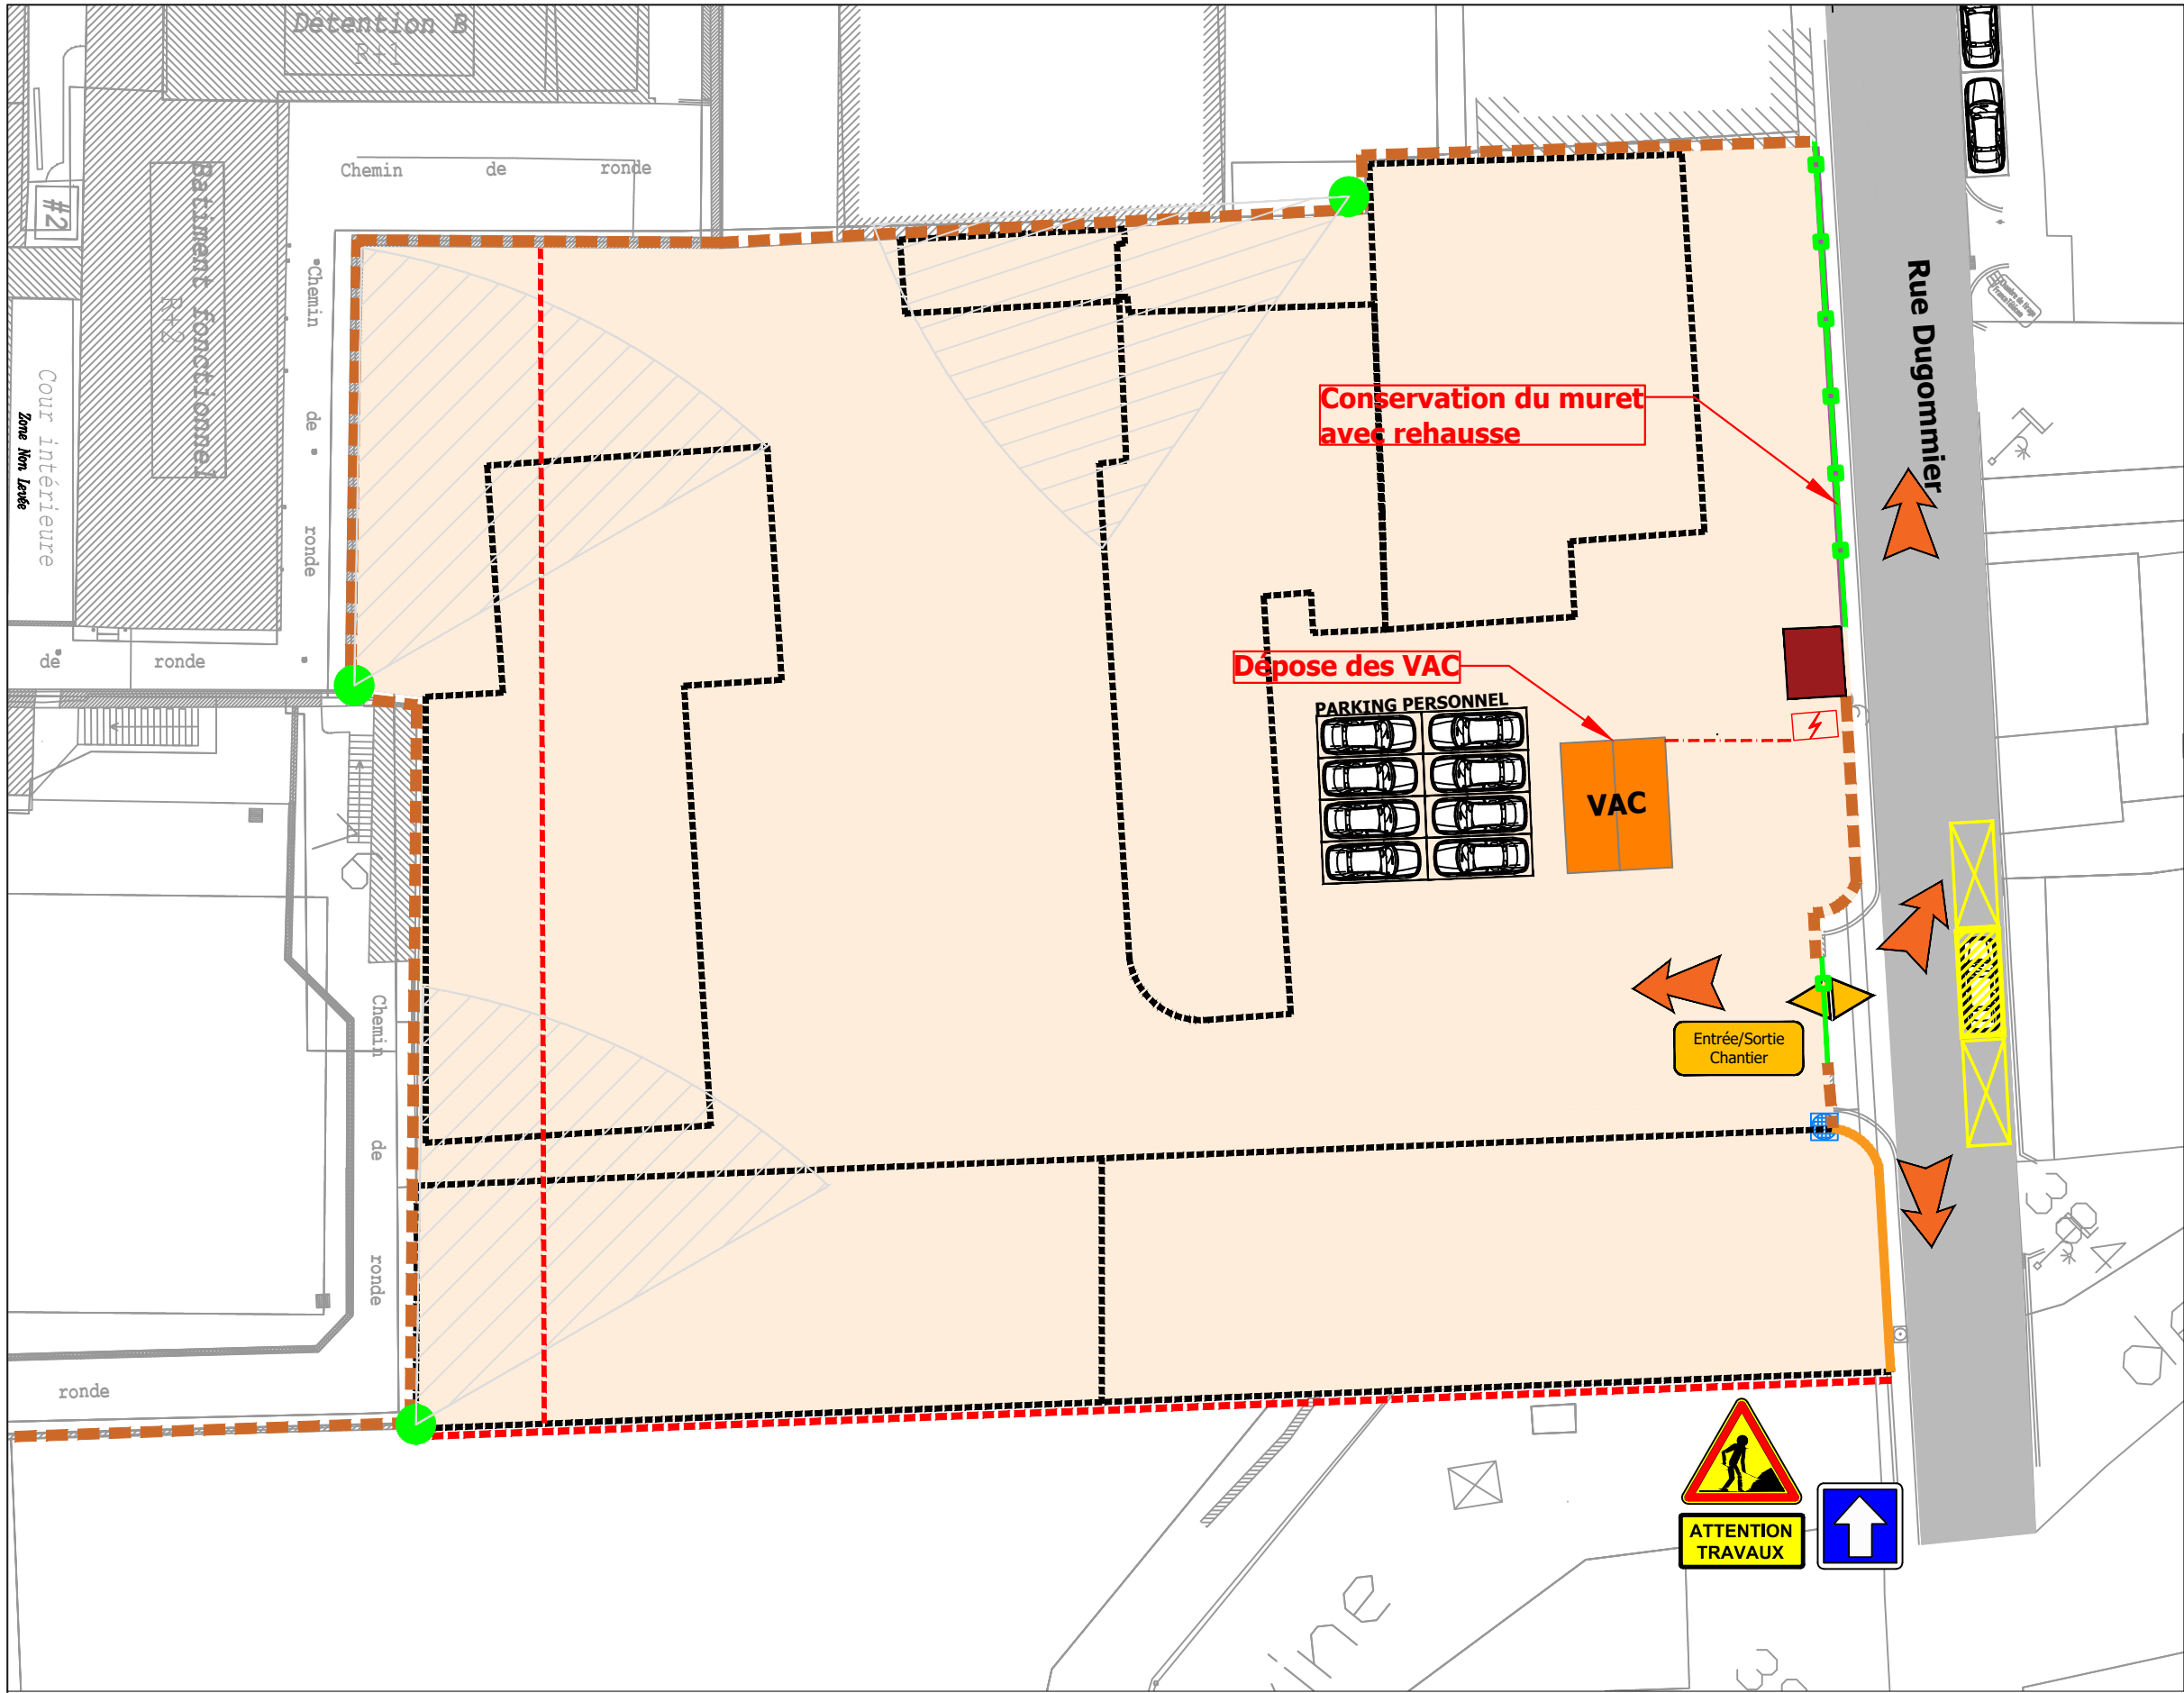
DEMOLITION
Phase 1.9

Phase 1.9 : Mise en état avant transfert pour archéologie

- Conservation de la rehausse sur muret
- Dépose des VAC

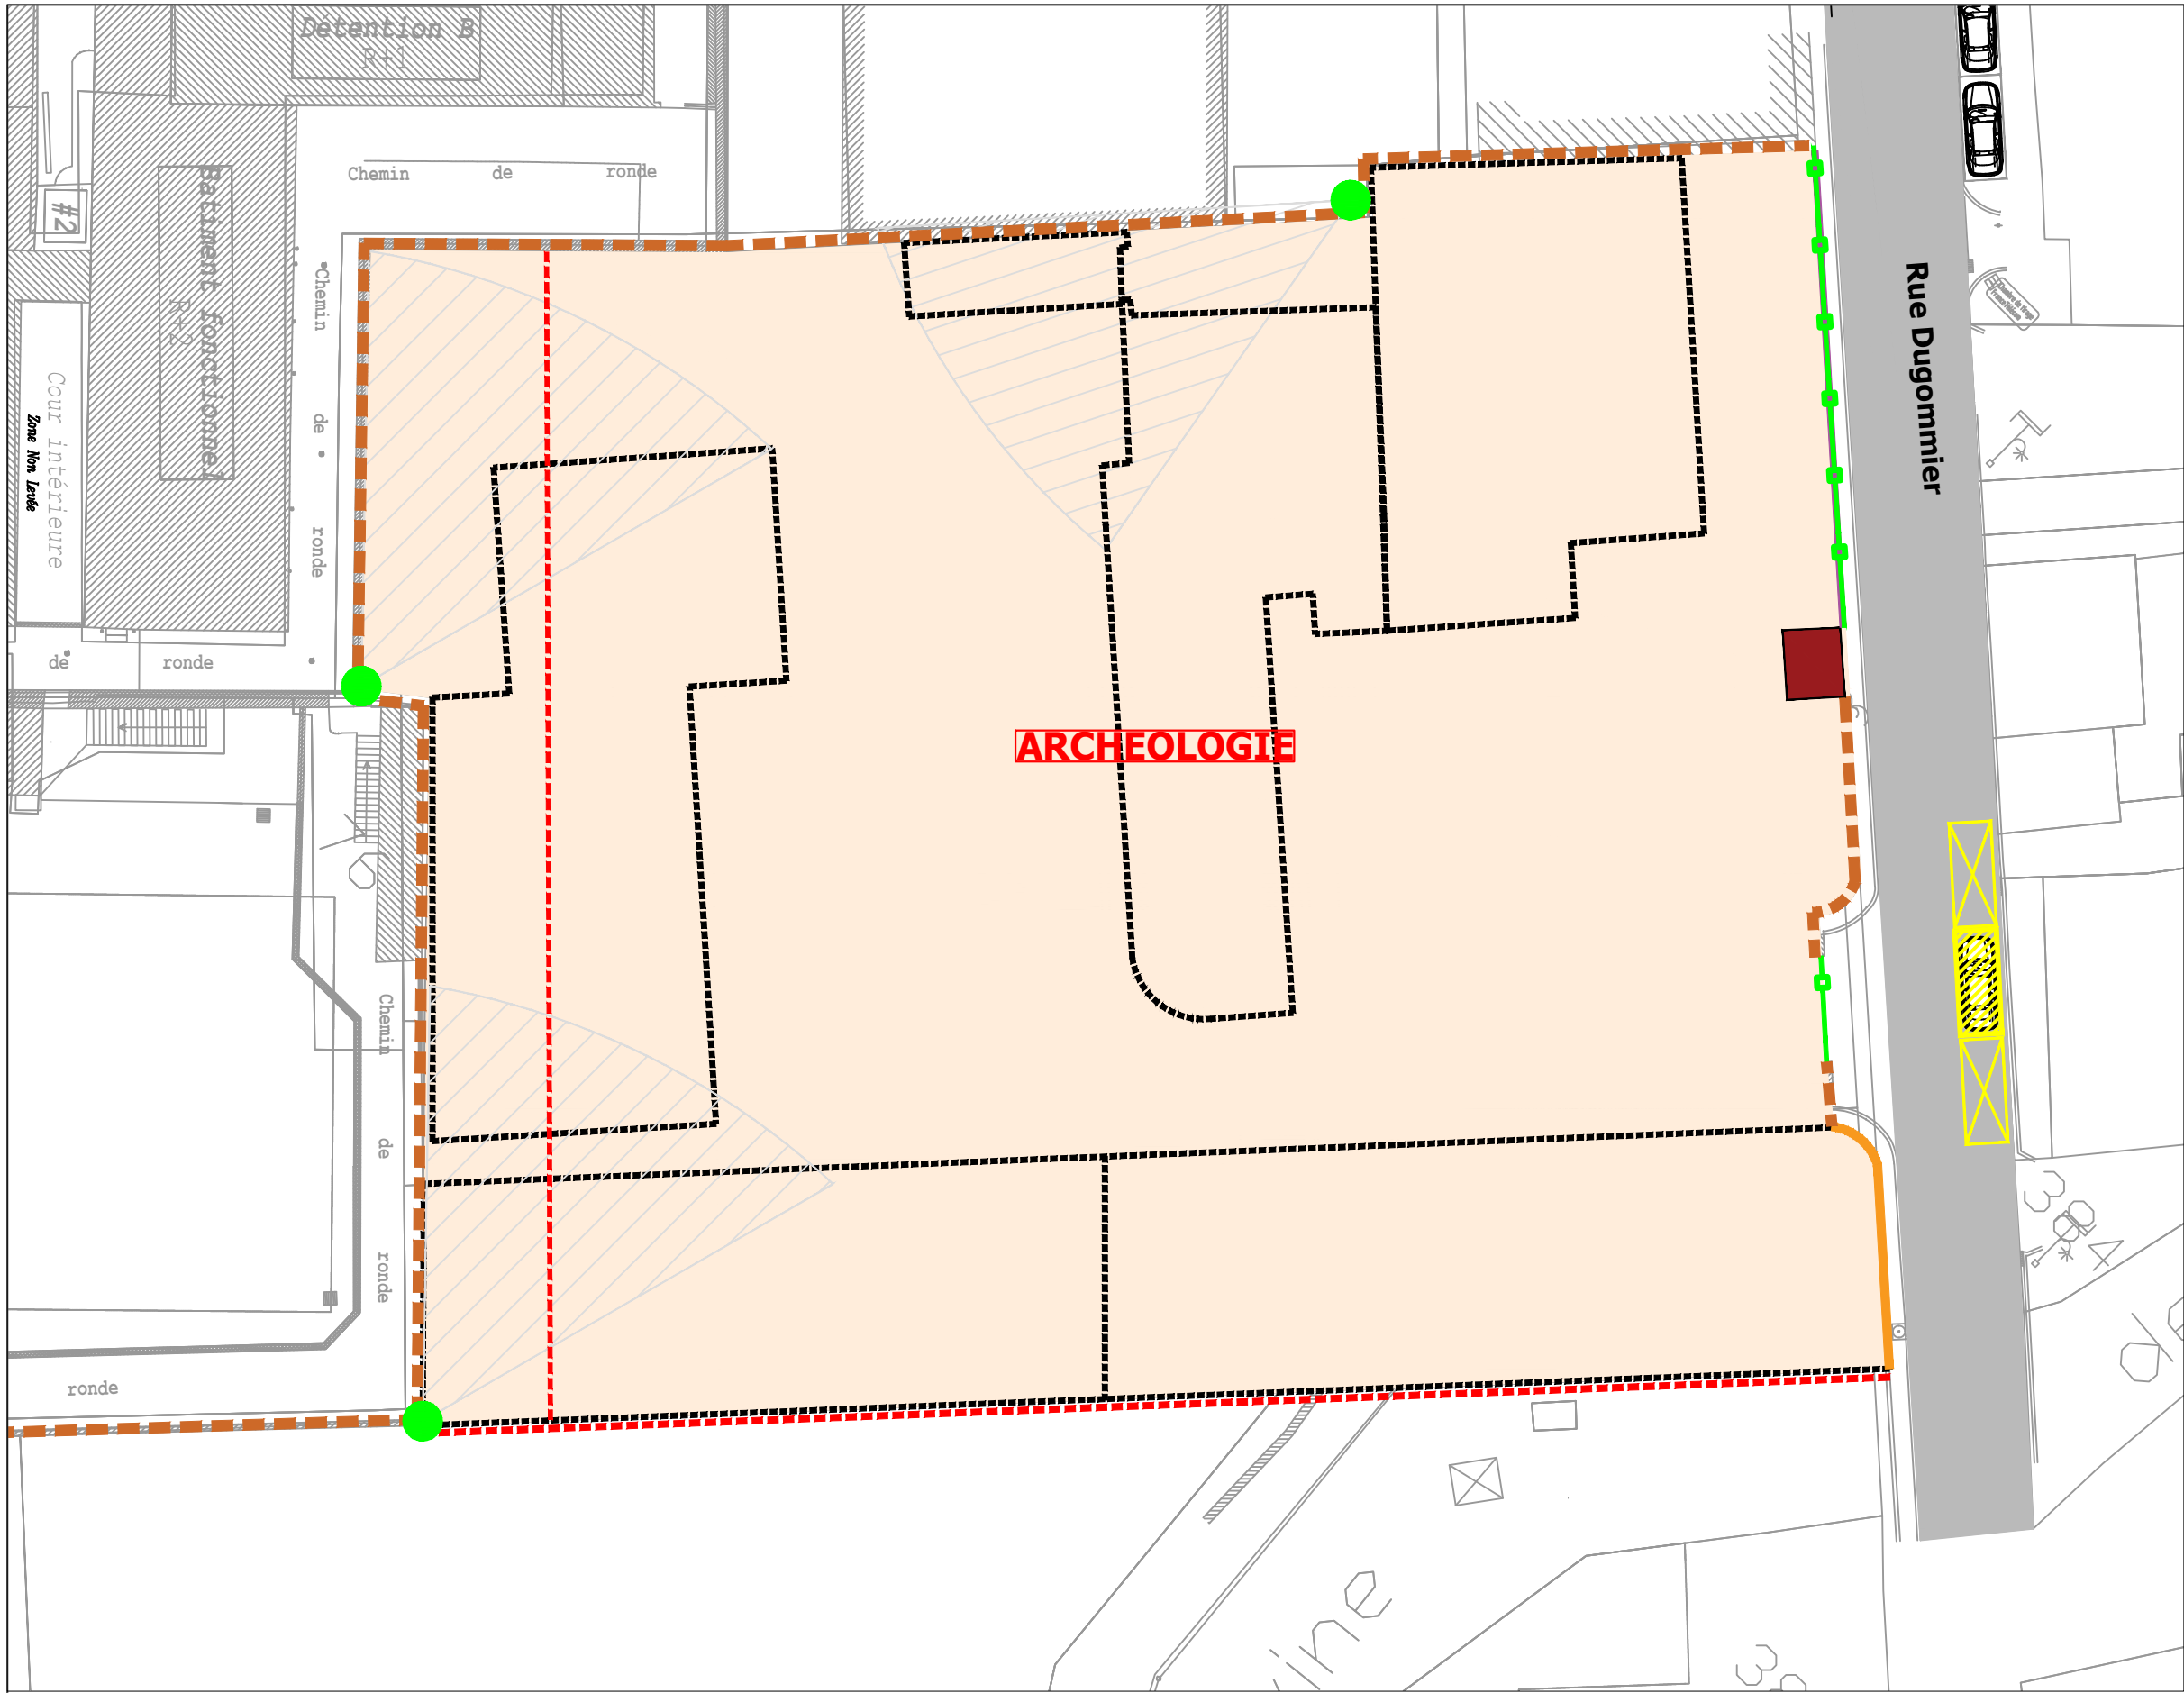
Phase 1.10 : Archéologie
