Basse Terre - Maison d'Arrêt

DEMOLITION
Phase 1

20/01/2020

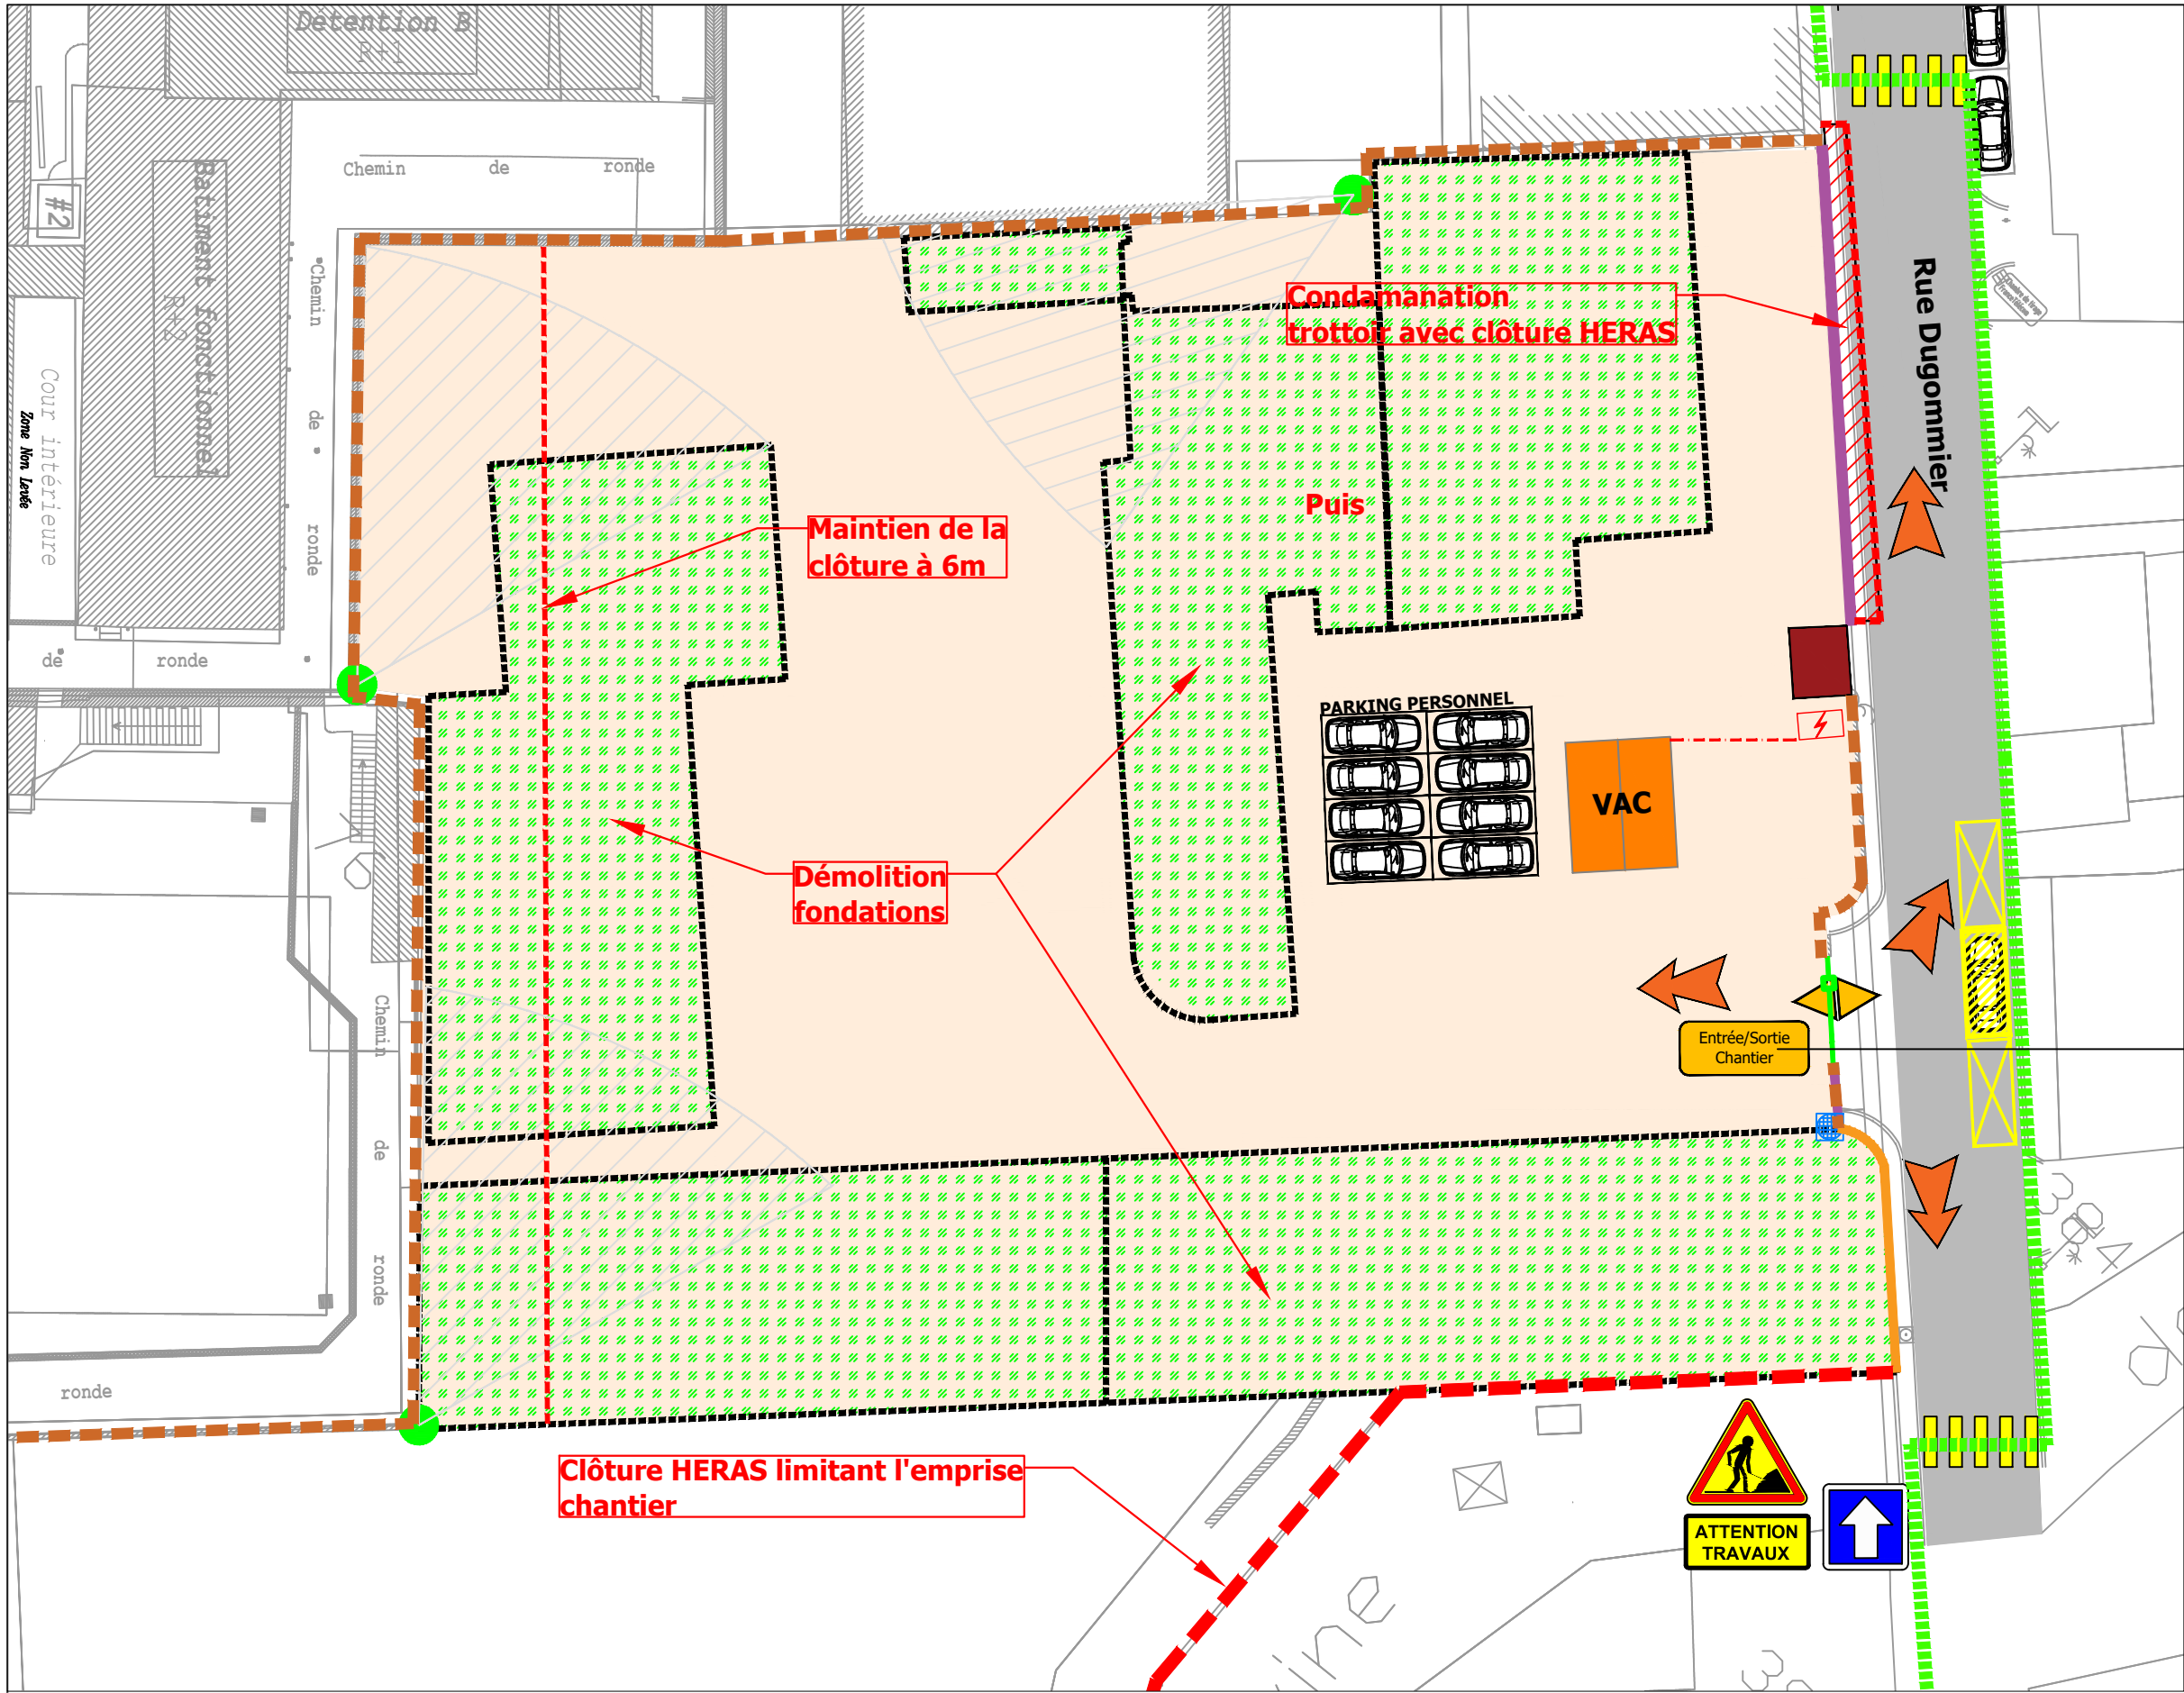
- Phase 1.11 : Reprise chantier démolition du mur**
- Installation Chantier**
Installation de VAC et raccordement à un générateur
Condamnation du trottoir le long de la rue Dugommier à l'aide d'une clôture HERAS
 - Démolition du muret et mise en place d'une palissade définitive**
 - Démolition des fondations**
 - Mise en place d'une clôture HERAS limitant l'emprise du chantier**
 - Maintien de la clôture HERAS à 6m lors de la démolition des fondations**
