Rapport de repérage de l'amiante complémentaire avant démolition

Bien immobilier concerné	MAISON D'ARRET & ANCIENS LOGEMENTS DE FONCTION BLD DU GENERAL F. EBOUE & 2 ET 4 RUE DUGOMMIER 97100 BASSE TERRE	N° dossier : 1704S9713000001/ N° de canevas : POINTE_1865 v2.07.03
Propriétaire	MINISTERE DE LA JUSTICE	Réf. du rapport : JR100/S/17/816
Demandeur	AGENCE PUBLIQUE POUR L'IMMOBILIER DE LA JUSTICE "A.P.I.J." 30, RUE DU CHÂTEAU DES RENTIER 75013 PARIS	Date(s) de visite : 10/10/2017 Date de commande : 22/09/2017

Référence du site : COMPLEMENT DIAGNOSTIC AMIANTE DE LA MAISON D'ARRET DE BASSE TERRE

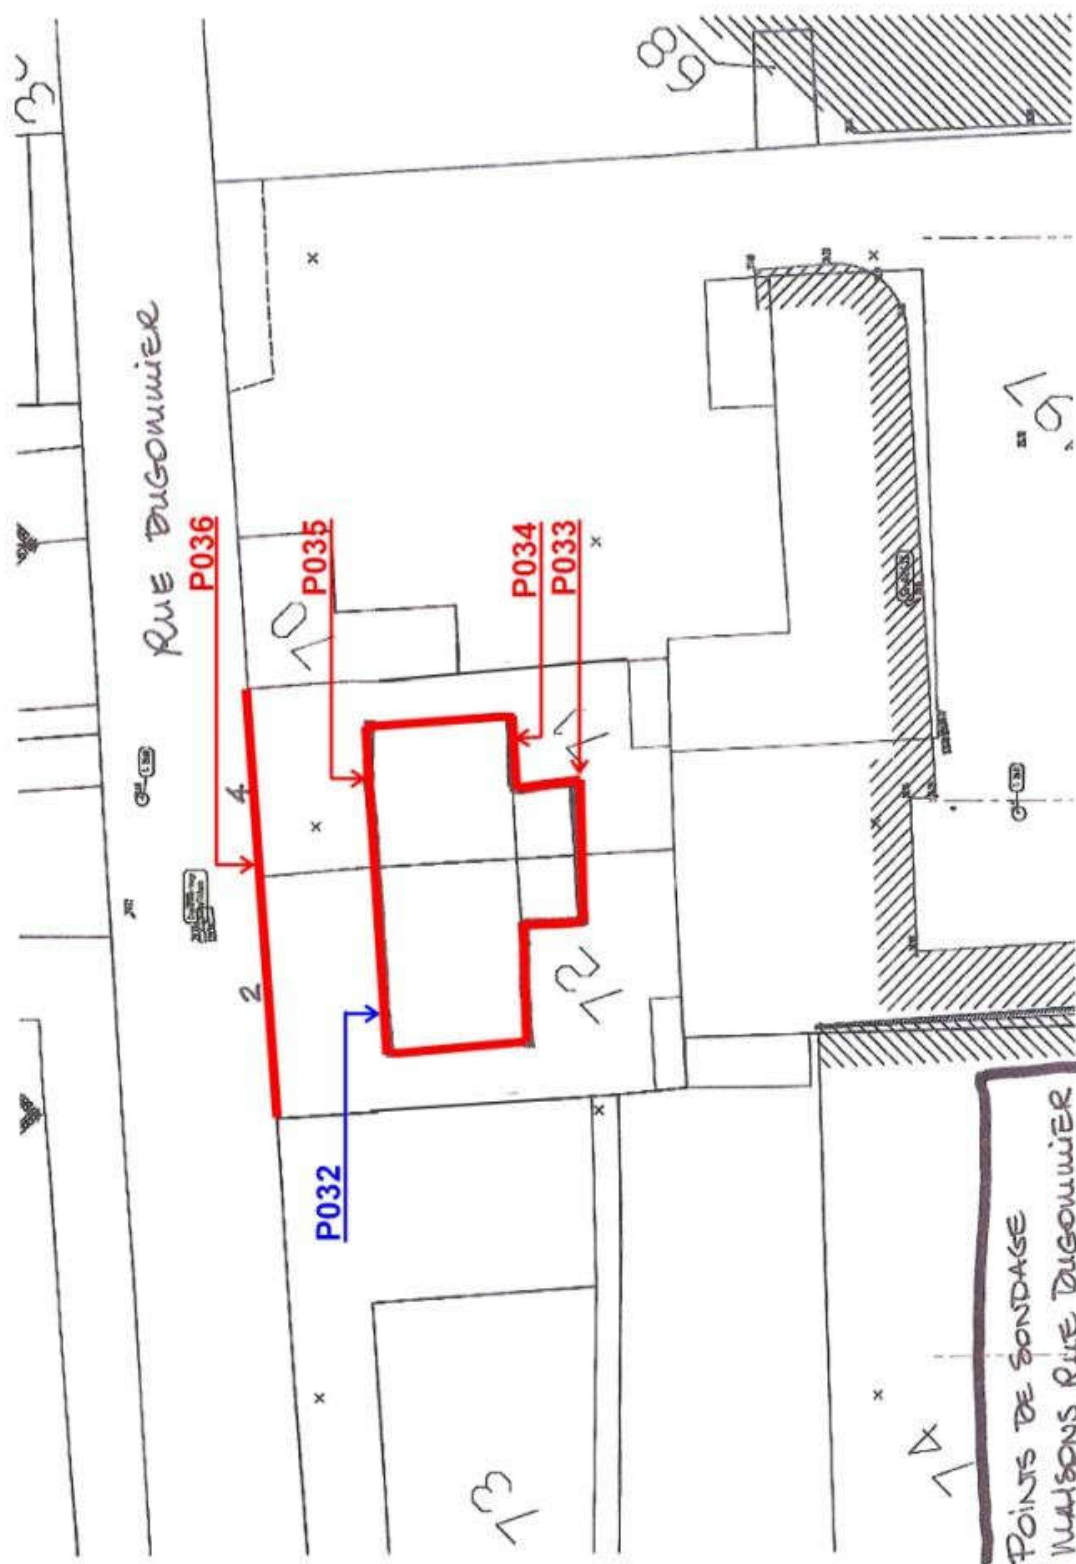
Titre du plan : PLAN DE REPERAGE DES FACADES
LOGEMENTS DE FONCTION

Peinture ou enduit	32	P032 - Enduit ou peinture couleur coquille d'œuf et sous couche grise	Enduit ou peinture localisés sur les murs de façades extérieures des logements de fonction au point P032 (voir le plan de repérage)

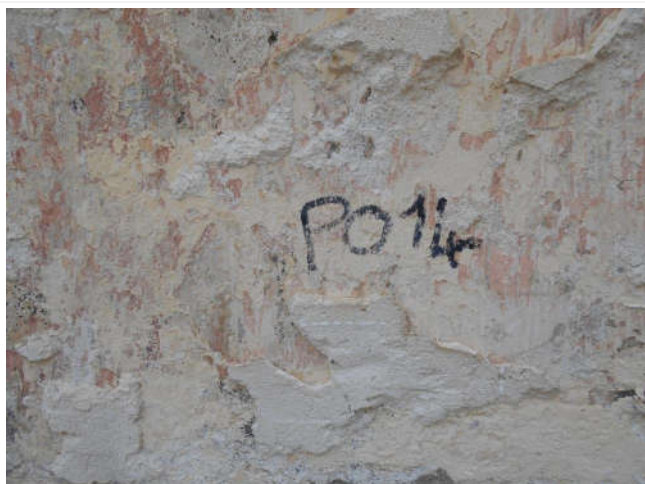
Composant : Colles des carrelages₁₄ (a)
P014 - Colle de faïence sur murs couleur gris clair
Colle de faïence localisée sur les murs de façades
extérieures de la Maison d'Arrêt au point P014 (voir le plan
de repérage)

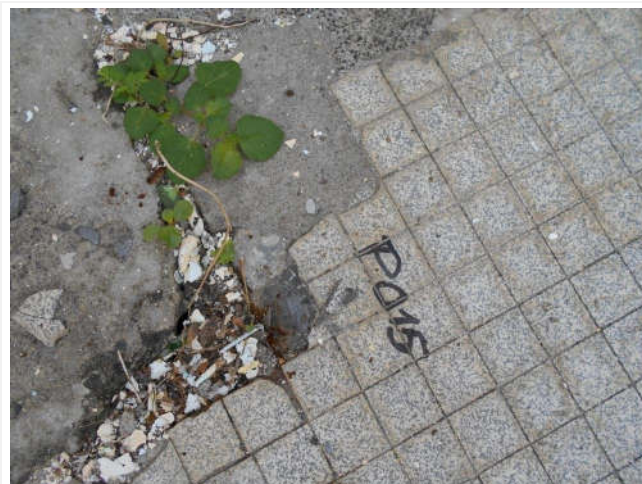
Composant : Colles des carrelages₁₅ (N)
P015 - Colle de carrelage couleur gris foncé
Colle de carrelage localisée sur le sol en extérieur de la
Maison d'Arrêt au point P015 (voir le plan de repérage)

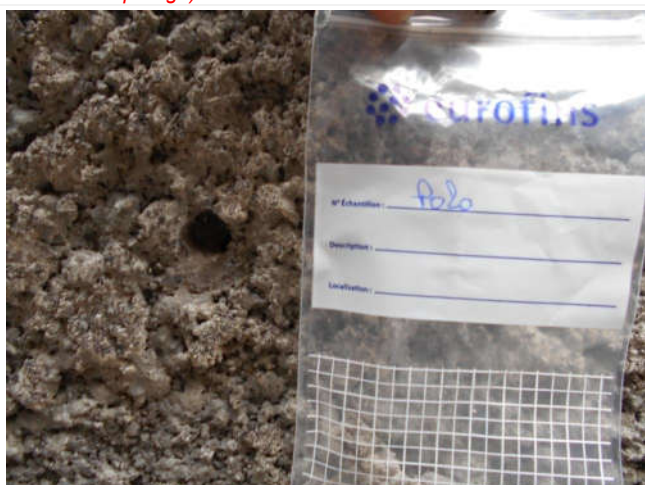
Composant : Enduits projetés₂₀ (N)
P020 - Enduit projeté couleur gris foncé
Enduit projeté localisé sur les murs de façades extérieures
de la Maison d'Arrêt au point P020 (voir le plan de
repérage)

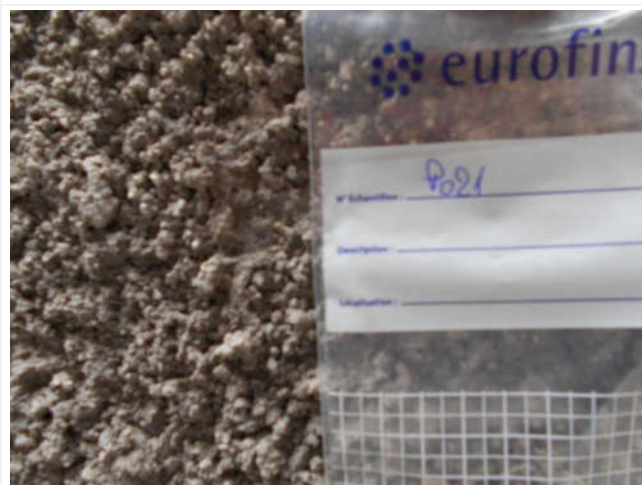
Composant : Enduits projetés₂₁ (N)
P021 - Enduit projeté couleur gris foncé
Enduit projeté localisé sur les murs de façades extérieures de
la Maison d'Arrêt au point P021 (voir le plan de repérage)

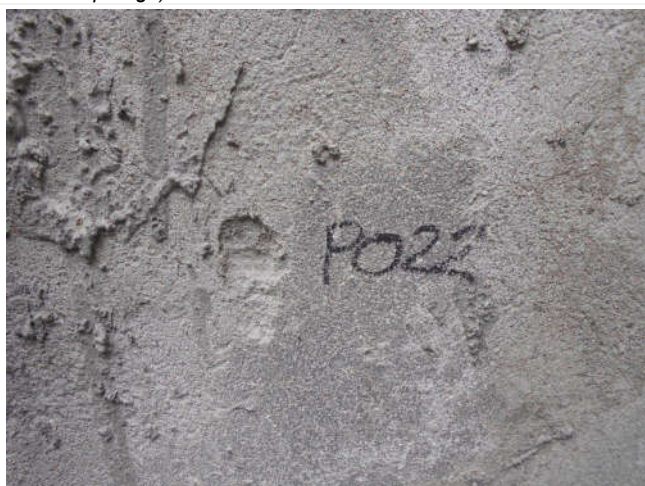
Composant : Enduits projetés₂₂ (N)
P022 - Enduit projeté couleur gris
Enduit projeté localisé sur les murs de façades extérieures
de la Maison d'Arrêt au point P022 (voir le plan de
repérage)

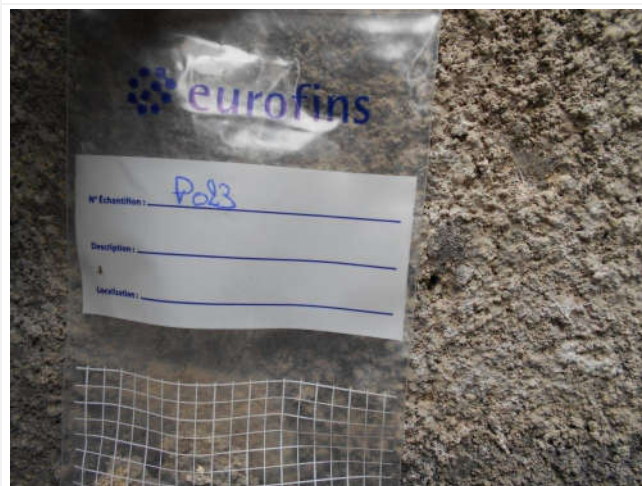
Composant : Enduits projetés₂₃ (N)
P023 - Enduit projeté couleur gris foncé
Enduit projeté localisé sur les murs de façades extérieures de
la Maison d'Arrêt au point P023 (voir le plan de repérage)

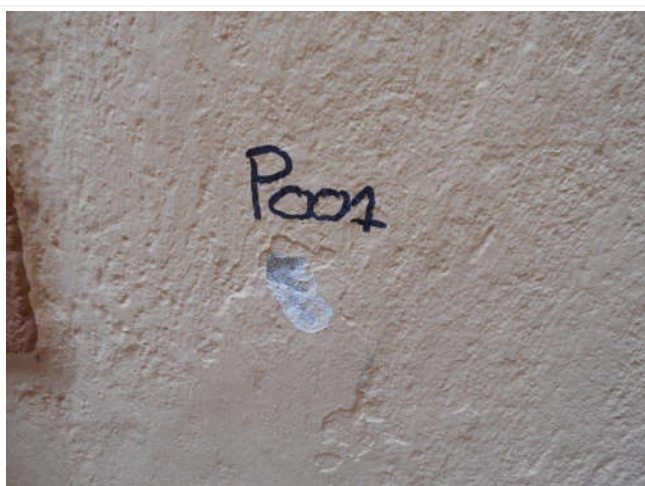
Composant : Peinture ou enduit₁ (N)

*P001 - Enduit ou peinture couleur coquille d'œuf et sous couche blanche
Enduit ou peinture localisés sur les murs de façades extérieures de la Maison d'Arrêt au point P001 (voir le plan de repérage)*

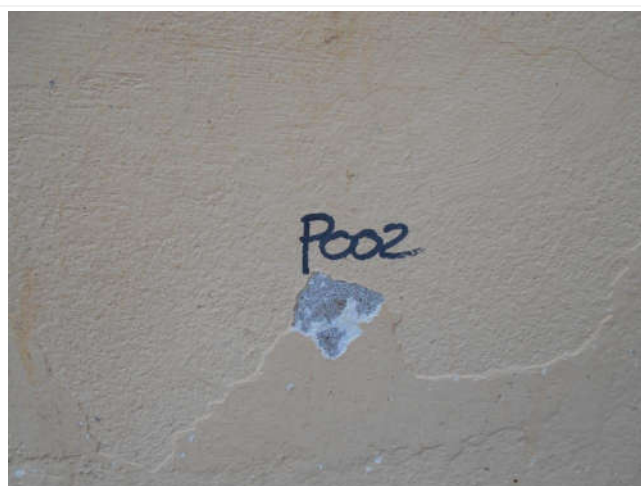
Composant : Peinture ou enduit₂ (N)

*P002 - Enduit ou peinture couleur coquille d'œuf et sous couche grise et blanche
Enduit ou peinture localisés sur les murs de façades extérieures de la Maison d'Arrêt au point P002 (voir le plan de repérage)*

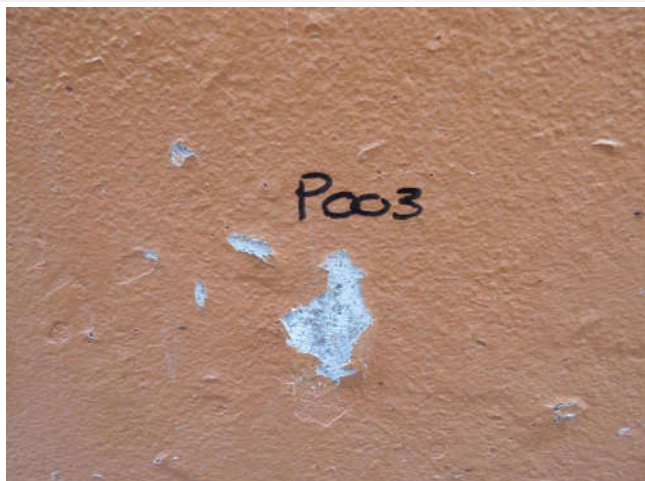
Composant : Peinture ou enduit₃ (N)

*P003 - Enduit ou peinture couleur marron et sous couche grise
Enduit ou peinture localisés sur les murs de façades extérieures de la Maison d'Arrêt au point P003 (voir le plan de repérage)*

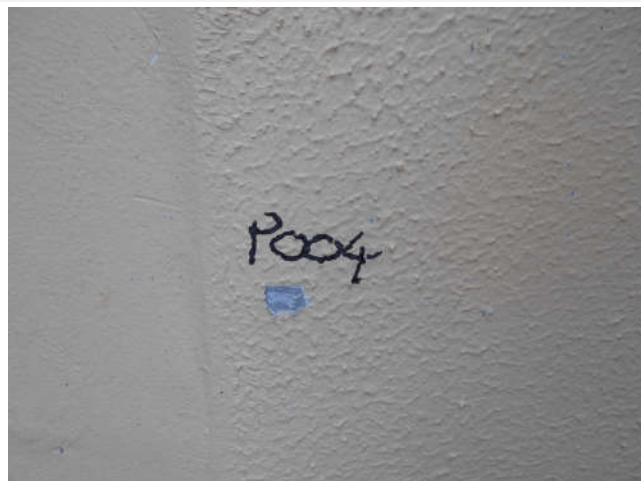
Composant : Peinture ou enduit₄ (N)

*P004 - Enduit ou peinture couleur coquille d'œuf et sous couche blanche et grise
Enduit ou peinture localisés sur les murs de façades extérieures de la Maison d'Arrêt au point P004 (voir le plan de repérage)*

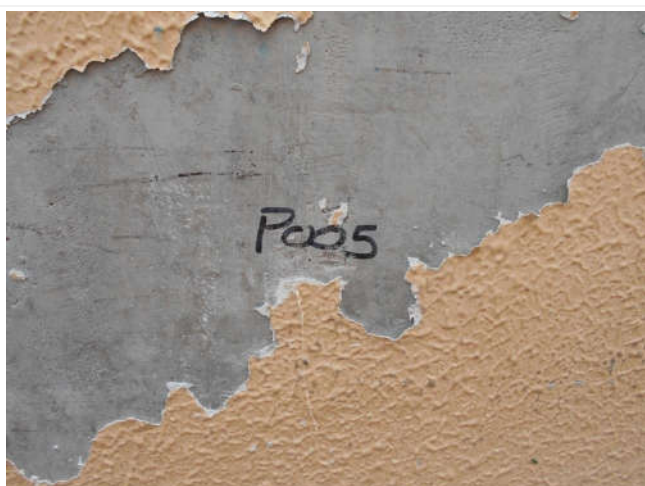
Composant : Peinture ou enduit₅ (N)
*P005 - Enduit ou peinture couleur coquille d'œuf et sous couche blanche et grise
Enduit ou peinture localisés sur les murs de façades extérieures de la Maison d'Arrêt au point P005 (voir le plan de repérage)*

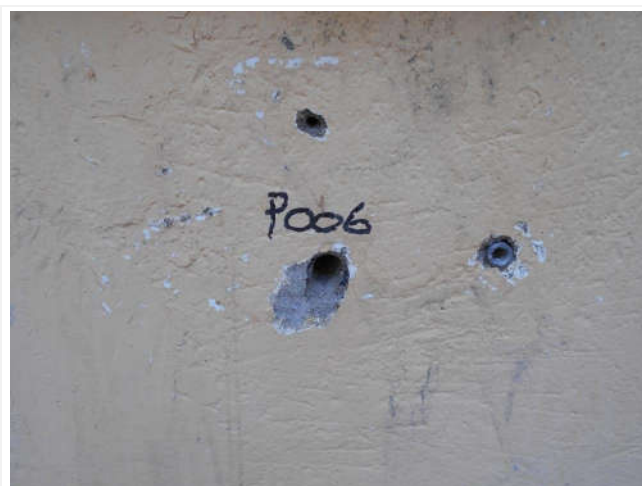
Composant : Peinture ou enduit₆ (N)
*P006 - Enduit ou peinture couleur coquille d'œuf et sous couche blanche et grise
Enduit ou peinture localisés sur les murs de façades extérieures de la Maison d'Arrêt au point P006 (voir le plan de repérage)*

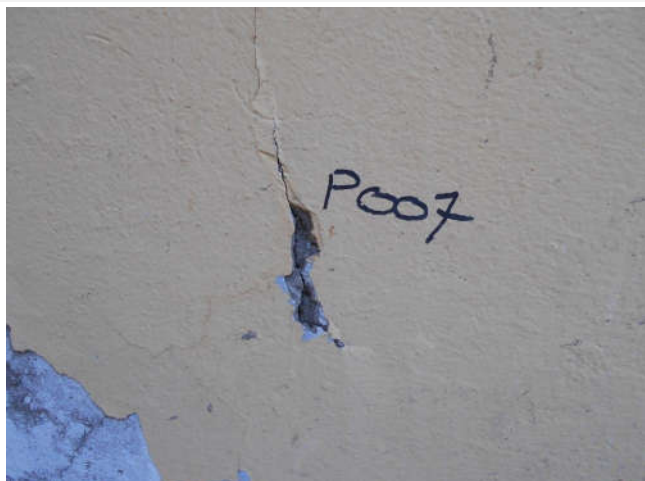
Composant : Peinture ou enduit₇ (N)
*P007 - Enduit ou peinture couleur coquille d'œuf et sous couche grise
Enduit ou peinture localisés sur les murs de façades extérieures de la Maison d'Arrêt au point P007 (voir le plan de repérage)*

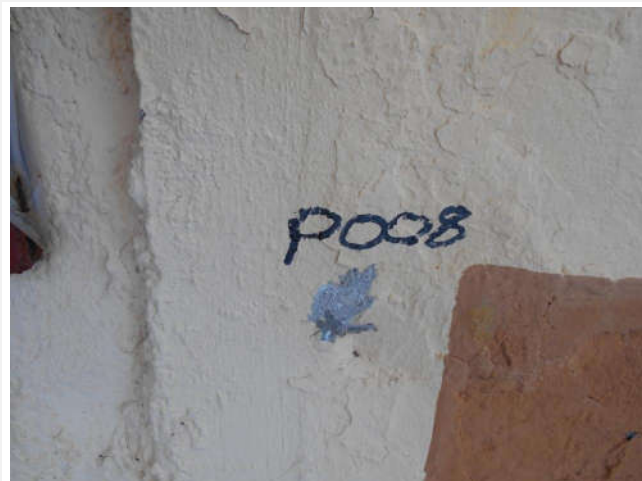
Composant : Peinture ou enduit₈ (N)
*P008 - Enduit ou peinture couleur coquille d'œuf et sous couche grise
Enduit ou peinture localisés sur les murs de façades extérieures de la Maison d'Arrêt au point P008 (voir le plan de repérage)*

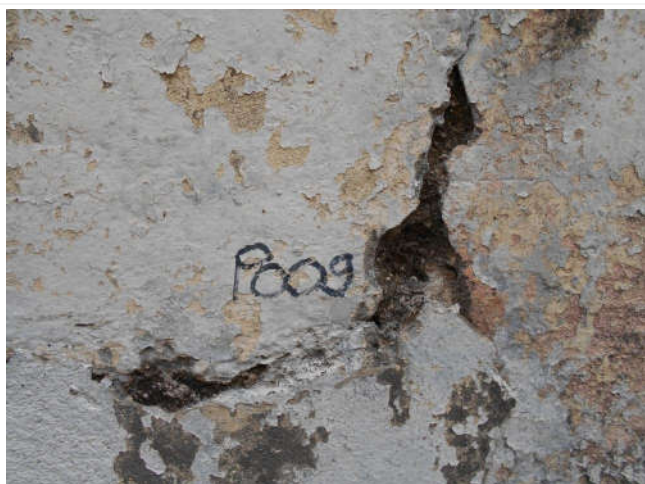
Composant : Peinture ou enduit₉ (N)
*P009 - Enduit ou peinture couleur blanche et sous couche beige et grise
Enduit ou peinture localisés sur les murs de façades extérieures de la Maison d'Arrêt au point P009 (voir le plan de repérage)*

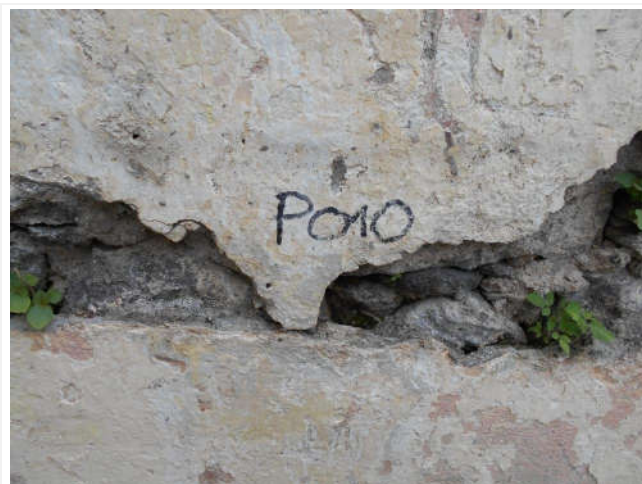
Composant : Peinture ou enduit₁₀ (N)
*P010 - Enduit ou peinture couleur blanche et sous couche beige et grise
Enduit ou peinture localisés sur les murs de façades extérieures de la Maison d'Arrêt au point P010 (voir le plan de repérage)*

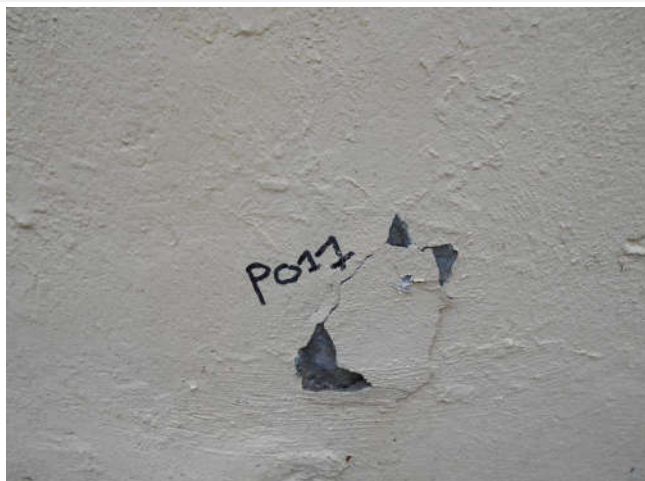
Composant : Peinture ou enduit₁₁ (N)
*P011 - Enduit ou peinture couleur coquille d'œuf et sous couche grise
Enduit ou peinture localisés sur les murs de façades extérieures de la Maison d'Arrêt au point P011 (voir le plan de repérage)*

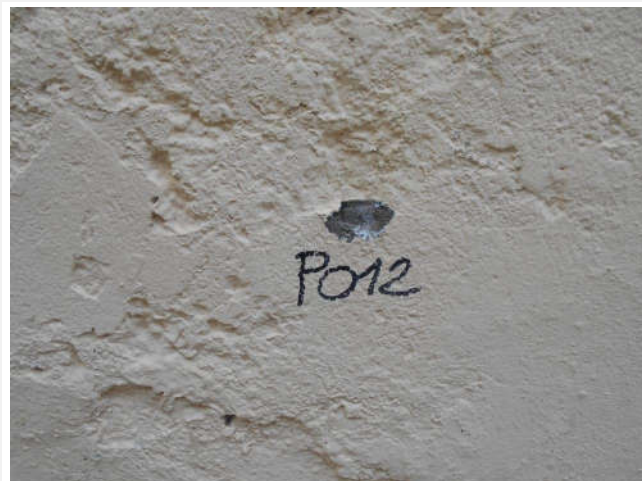
Composant : Peinture ou enduit₁₂ (N)
*P012 - Enduit ou peinture couleur coquille d'œuf et sous couche blanche et grise
Enduit ou peinture localisés sur les murs de façades extérieures de la Maison d'Arrêt au point P012 (voir le plan de repérage)*

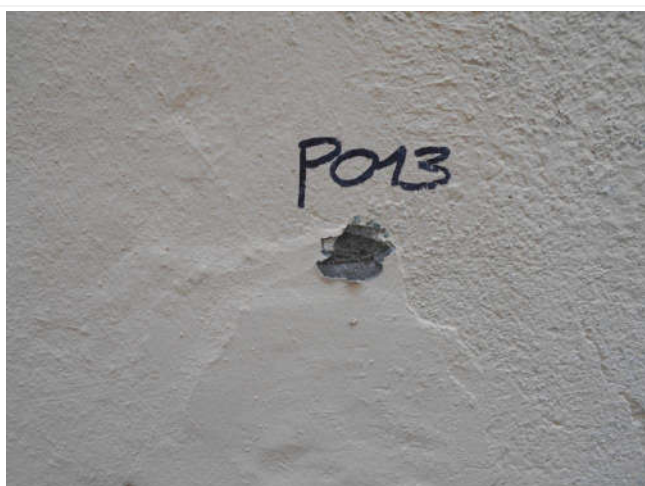
Composant : Peinture ou enduit₁₃ (N)
*P013 - Enduit ou peinture couleur coquille d'œuf et sous couche grise
Enduit ou peinture localisés sur les murs de façades extérieures de la Maison d'Arrêt au point P013 (voir le plan de repérage)*

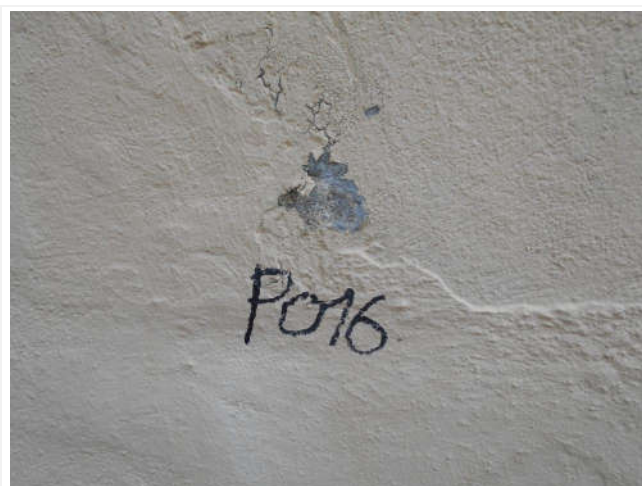
Composant : Peinture ou enduit₁₆ (N)
*P016 - Enduit ou peinture couleur coquille d'œuf et sous couche grise
Enduit ou peinture localisés sur les murs de façades extérieures de la Maison d'Arrêt au point P016 (voir le plan de repérage)*

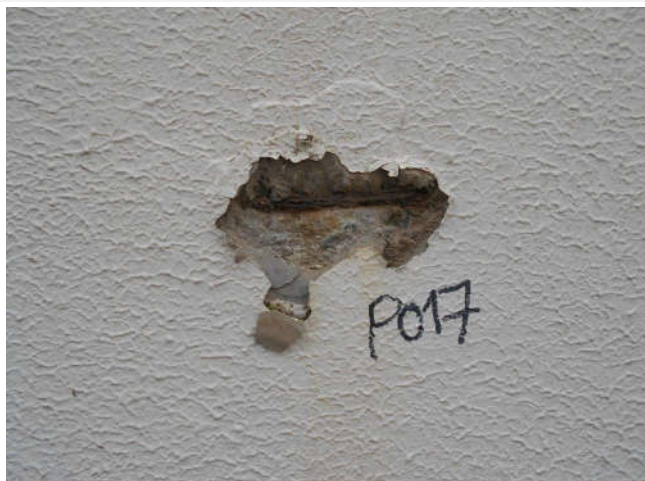
Composant : Peinture ou enduit₁₇ (N)
*P017 - Enduit ou peinture couleur blanche et sous couche grise
Enduit ou peinture localisés sur les murs de façades extérieures de la Maison d'Arrêt au point P017 (voir le plan de repérage)*

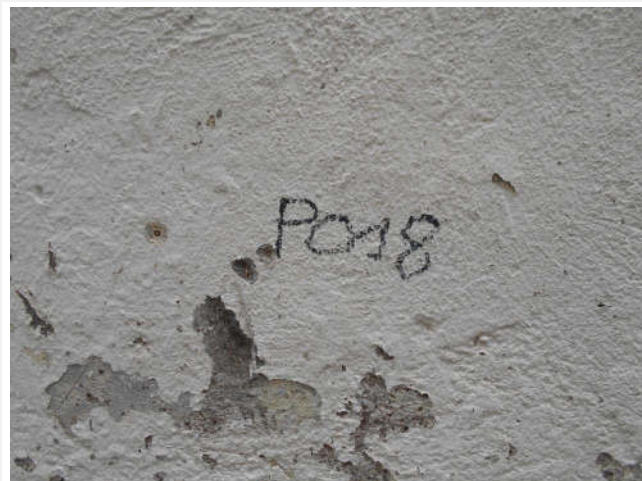
Composant : Peinture ou enduit₁₈ (N)
*P018 - Enduit ou peinture couleur blanche et sous couche grise
Enduit ou peinture localisés sur les murs de façades extérieures de la Maison d'Arrêt au point P018 (voir le plan de repérage)*

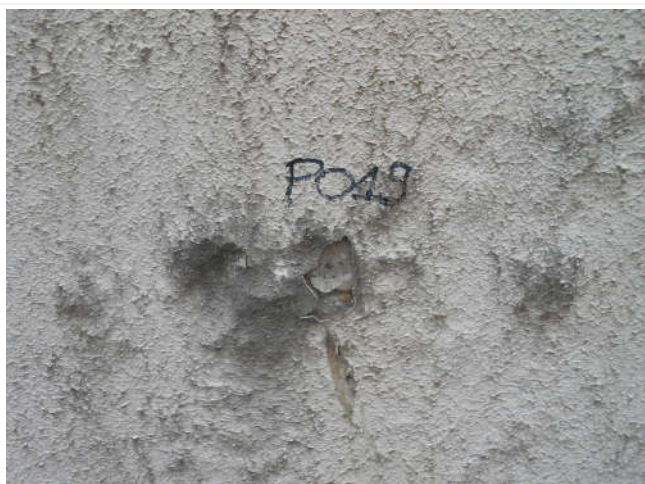
Composant : Peinture ou enduit₁₉ (a)
P019 - Enduit ou peinture couleur blanche et sous couche grise
Enduit ou peinture localisés sur les murs de façades extérieures de la Maison d'Arrêt au point P019 (voir le plan de repérage)

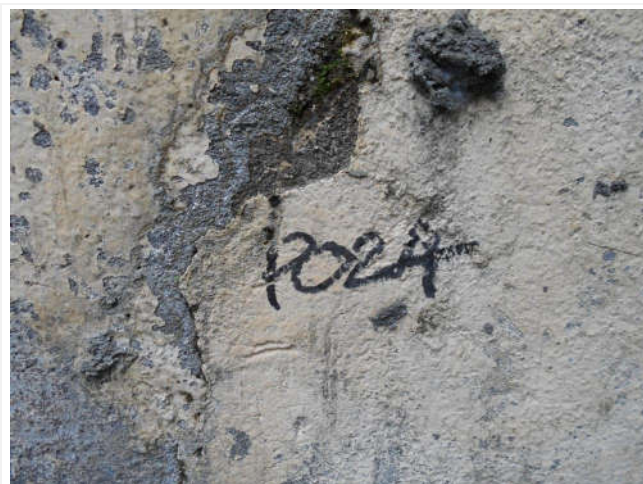
Composant : Peinture ou enduit₂₄ (N)
P024 - Enduit ou peinture couleur beige et sous couche grise
Enduit ou peinture localisés sur les murs de façades extérieures de la Maison d'Arrêt au point P024 (voir le plan de repérage)

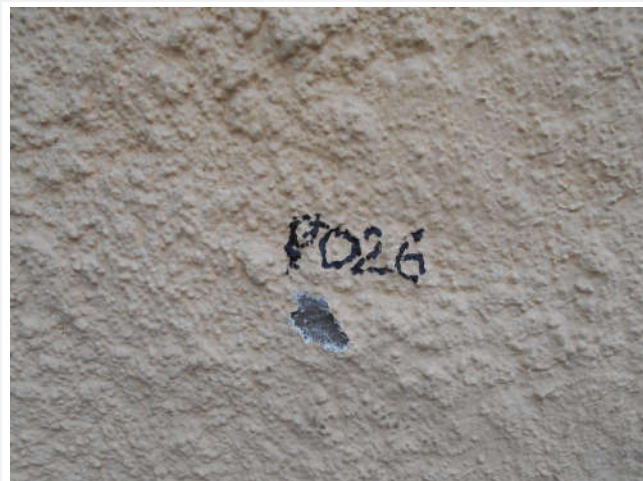
Composant : Peinture ou enduit₂₆ (N)
P026 - Enduit ou peinture couleur coquille d'œuf et sous couche blanche et grise
Enduit ou peinture localisés sur les murs de façades extérieures de la Maison d'Arrêt au point P026 (voir le plan de repérage)

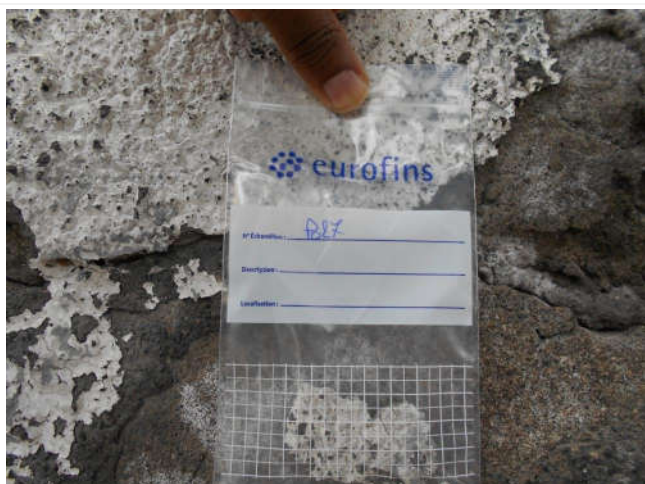
Composant : Peinture ou enduit₂₇ (N)
P027 - Enduit ou peinture couleur blanche et sous couche grise
Enduit ou peinture localisés sur les murs de façades extérieures de la Maison d'Arrêt au point P027 (voir le plan de repérage)

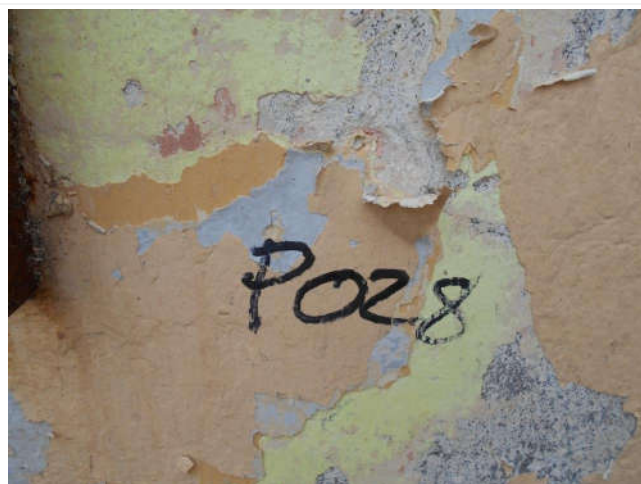
Composant : Peinture ou enduit₂₈ (N)
P028 - Enduit ou peinture couleur coquille d'œuf et sous couche bleue jaune blanche et grise
Enduit ou peinture localisés sur les murs de façades extérieures de la Maison d'Arrêt au point P028 (voir le plan de repérage)

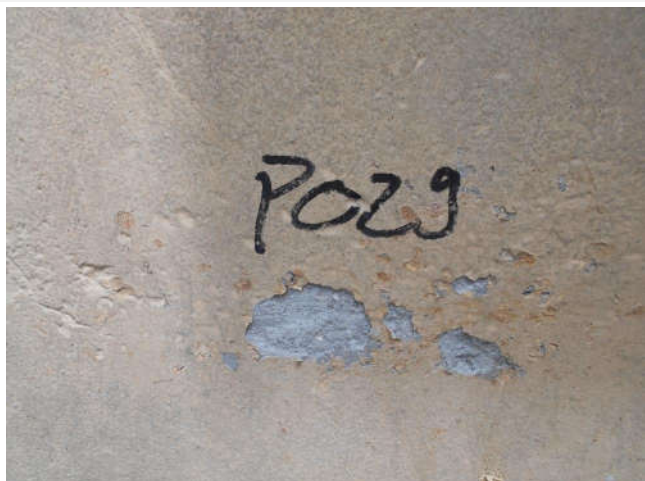
Composant : Peinture ou enduit₂₉ (N)
P029 - Enduit ou peinture couleur coquille d'œuf et sous couche grise
Enduit ou peinture localisés sur les murs de façades extérieures de la Maison d'Arrêt au point P029 (voir le plan de repérage)

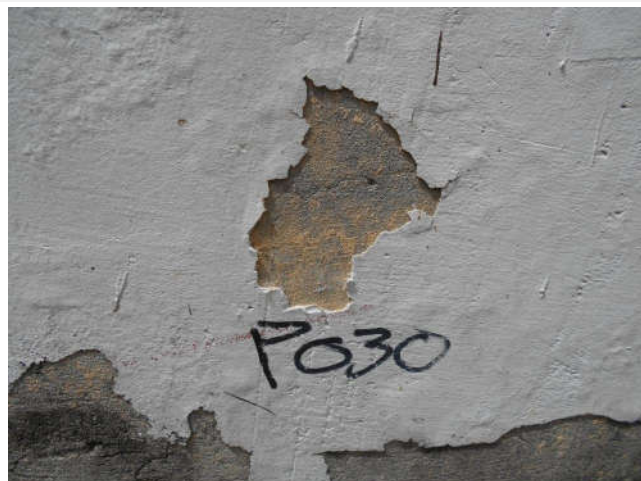
Composant : Peinture ou enduit₃₀ (N)
P030 - Enduit ou peinture couleur blanche et sous couche beige et grise
Enduit ou peinture localisés sur les murs de façades extérieures de la Maison d'Arrêt au point P030 (voir le plan de repérage)

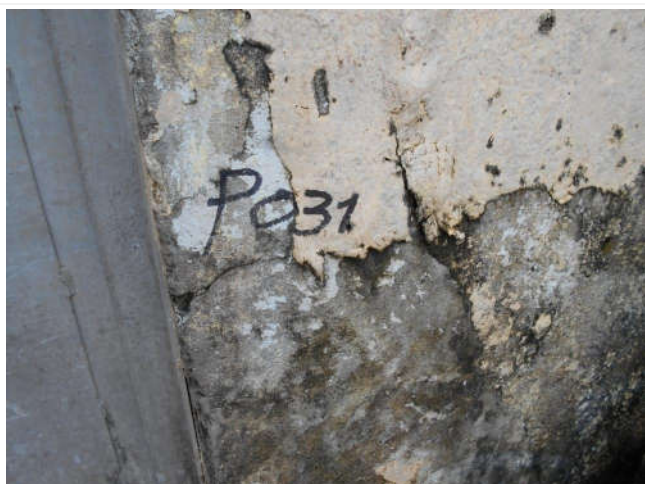
Composant : Peinture ou enduit₃₁ (N)

*P031 - Enduit ou peinture couleur coquille d'œuf et sous
couche blanche et grise
Enduit ou peinture localisés sur les murs de façades
extérieures de la Maison d'Arrêt au point P031 (voir le plan
de repérage)*

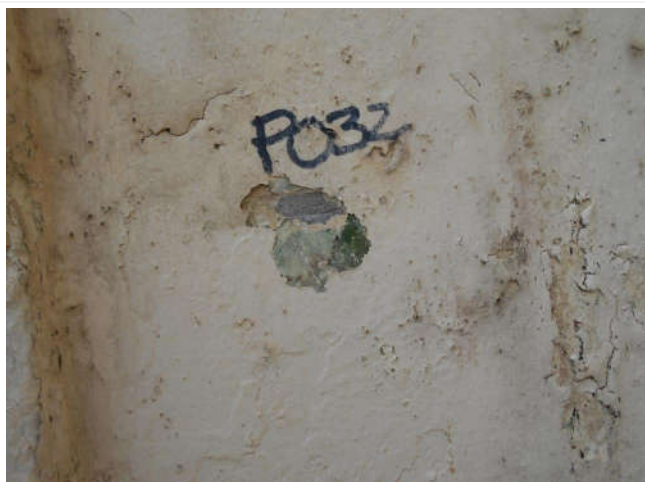
Composant : Peinture ou enduit₃₂ (N)
*P032 - Enduit ou peinture couleur coquille d'œuf et sous couche grise
Enduit ou peinture localisés sur les murs de façades extérieures des logements de fonction au point P032 (voir le plan de repérage)*

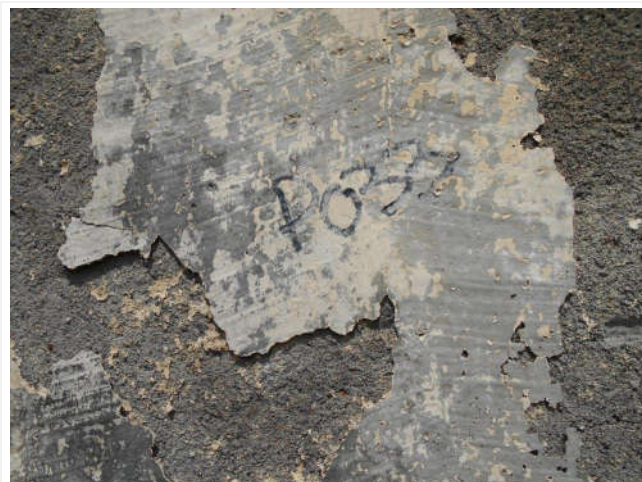
Extérieur de l'immeuble FACADES DES LOGEMENTS DE FONCTION			
Peinture ou enduit <i>P033 - Enduit ou peinture couleur coquille d'œuf et sous couche grise</i>	33	Enduit ou peinture localisés sur les murs de façades extérieures des logements de fonction au point P033 (voir le plan de repérage)	033 / MOLP / Eurofins Analyses pour le Bâtiment Est
Peinture ou enduit <i>P034 - Enduit ou peinture couleur coquille d'œuf et sous couche beige et grise</i>	34	Enduit ou peinture localisés sur les murs de façades extérieures des logements de fonction au point P034 (voir le plan de repérage)	034 / MOLP / Eurofins Analyses pour le Bâtiment Est
Peinture ou enduit <i>P035 - Enduit ou peinture couleur coquille d'œuf et sous couche grise</i>	35	Enduit ou peinture localisés sur les murs de façades extérieures des logements de fonction au point P035 (voir le plan de repérage)	035 / MOLP / Eurofins Analyses pour le Bâtiment Est

Composant : Peinture ou enduit₃₃ (a)
*P033 - Enduit ou peinture couleur coquille d'œuf et sous couche grise
Enduit ou peinture localisés sur les murs de façades extérieures des logements de fonction au point P033 (voir le plan de repérage)*

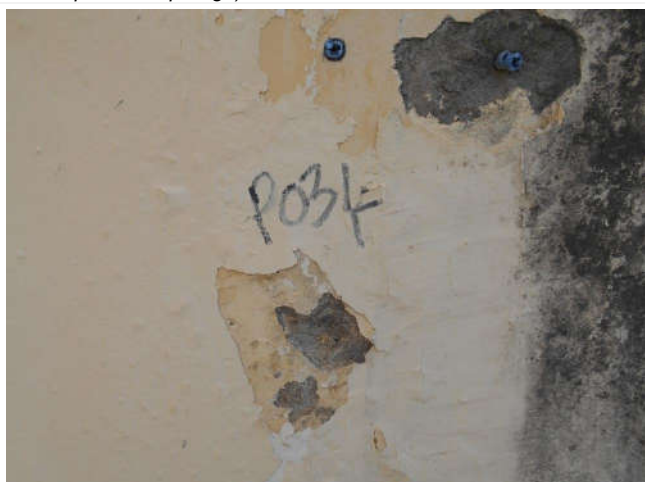
Composant : Peinture ou enduit₃₄ (a)
*P034 - Enduit ou peinture couleur coquille d'œuf et sous couche beige et grise
Enduit ou peinture localisés sur les murs de façades extérieures des logements de fonction au point P034 (voir le plan de repérage)*

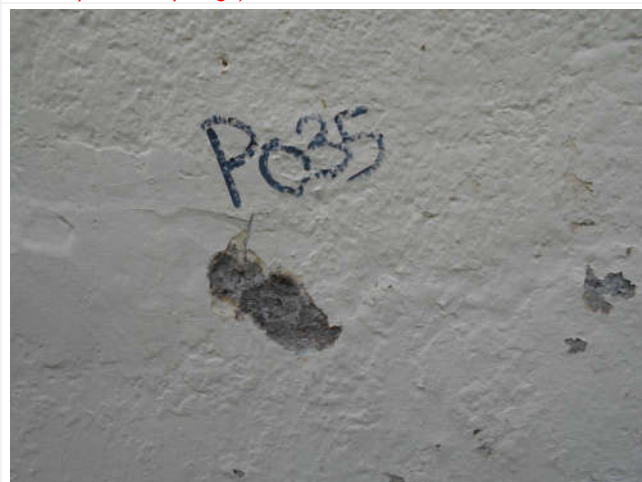
Extérieur de l'immeuble	Enduit ou peinture localisés sur les murs de façades extérieures des logements de fonction au point P035 (voir le plan de repérage)	Peinture ou enduit / Analyse	P035 - Enduit ou peinture couleur coquille d'œuf et sous couche grise
Extérieur de l'immeuble	Enduit ou peinture localisés sur les murs de façades extérieures des logements de fonction au point P034 (voir le plan de repérage)	Peinture ou enduit / Analyse	P034 - Enduit ou peinture couleur coquille d'œuf et sous couche beige et grise
Extérieur de l'immeuble	Enduit ou peinture localisés sur les murs de façades extérieures des logements de fonction au point P033 (voir le plan de repérage)	Peinture ou enduit / Analyse	P033 - Enduit ou peinture couleur coquille d'œuf et sous couche grise

Composant : Peinture ou enduit₃₅ (a)
*P035 - Enduit ou peinture couleur coquille d'œuf et sous couche grise
Enduit ou peinture localisés sur les murs de façades extérieures des logements de fonction au point P035 (voir le plan de repérage)*

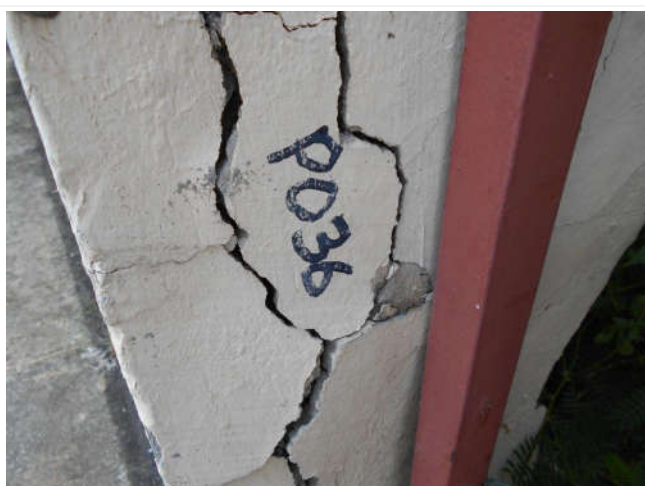
Composant / N° Identification	Zone de présence du composant	Mode de reconnaissance : n° échantillon / analyse / Laboratoire / n° analyse
Peinture ou enduit <i>P036 - Enduit ou peinture couleur beige et sous couche grise</i>	36 Enduit ou peinture localisés sur le mur de clôture des logements de fonction au point P036 (voir le plan de repérage)	036 / MOLP / Eurofins Analyses pour le Bâtiment Est

Composant : Peinture ou enduit₃₆ (a)
P036 - Enduit ou peinture couleur beige et sous couche grise
Enduit ou peinture localisés sur le mur de clôture des logements de fonction au point P036 (voir le plan de repérage)
