## RENOVATION DU BATIMENT SYNERGIE A FLORANGE (57190)

# 1 CADRAGE DE L'ETUDE

La Chambre de Commerce et d'Industrie de la Moselle a défini la pré-programmation et la faisabilité de la rénovation du bâtiment Synergie de Florange.

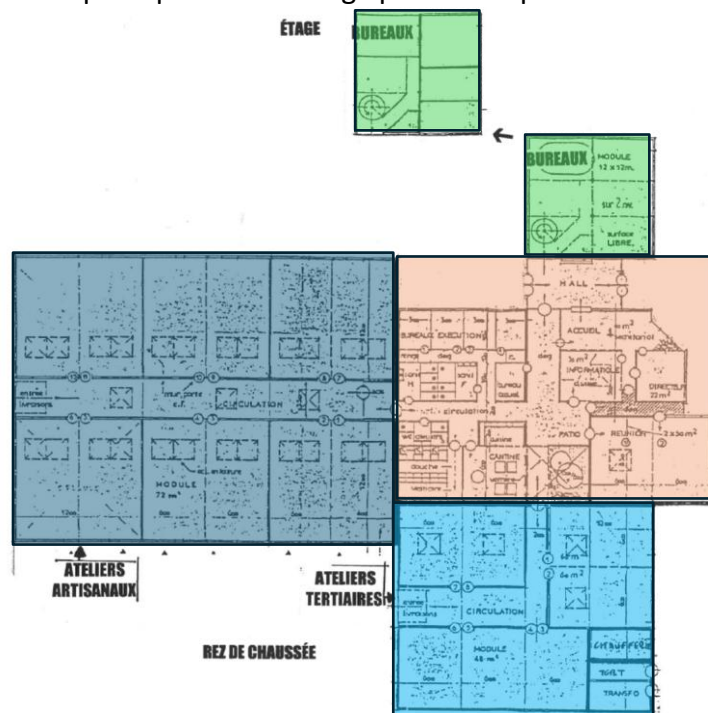
Il est constitué d'un RDC principal et d'un étage partiel uniquement sur la zone bureaux.

Le bâtiment se projette sur une surface totale de 2 224,37 m<sup>2</sup> suivant un relevé réalisé en 2007.

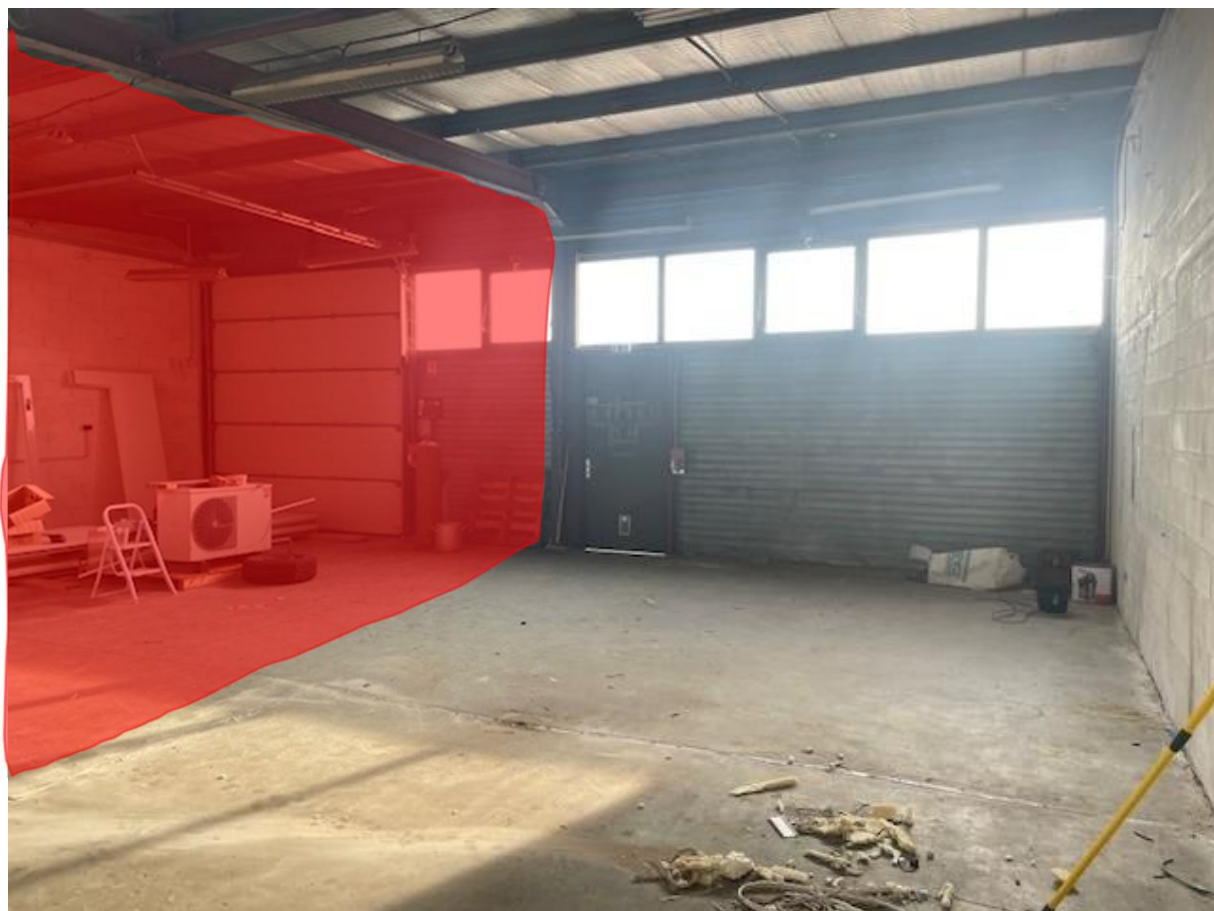
- Chaque module possède une attente au sol d'évacuation PVC des eaux usées, en diamètre 50mm, ainsi qu'un raccordement potentiel à l'eau potable, permettant donc la mise en place d'un point d'eau (lave-main par exemple) ;
- La présence d'un portique métallique intermédiaire permet la divisibilité et donc l'individualisation des espaces par création d'un recoupement coupe-feu au besoin (mur).

Les aménagements intérieurs (finitions sols/murs/plafonds) sont inexistants :

- Dalles brutes de béton
- Absence de faux plafond et couverture directement visible
- Mur de façade sans finition, avec bardage apparent

Les ouvrages sont dans un état précaire, et ont subi des modifications liées au cloisonnement entre modules.

- Mise en conformité des recoupements feu entre modules existants **à réaliser dès que possible** ;
- Traitement des points d'infiltration en toiture **à réaliser dès que possible** ;
- Mise en conformité électrique et relamping **à réaliser dès que possible** ;
- Vérification des installations de plomberie : état des chutes en attente dans les modules, état de la desserte en eau **à réaliser dès que possible** ;
- Vérification des installations gaz et maintenance des aérothermes **à réaliser dès que possible** ;
- Point d'accès télécommunication pour chaque module **à réaliser dès que possible** ;
- Relamping des parties communes.

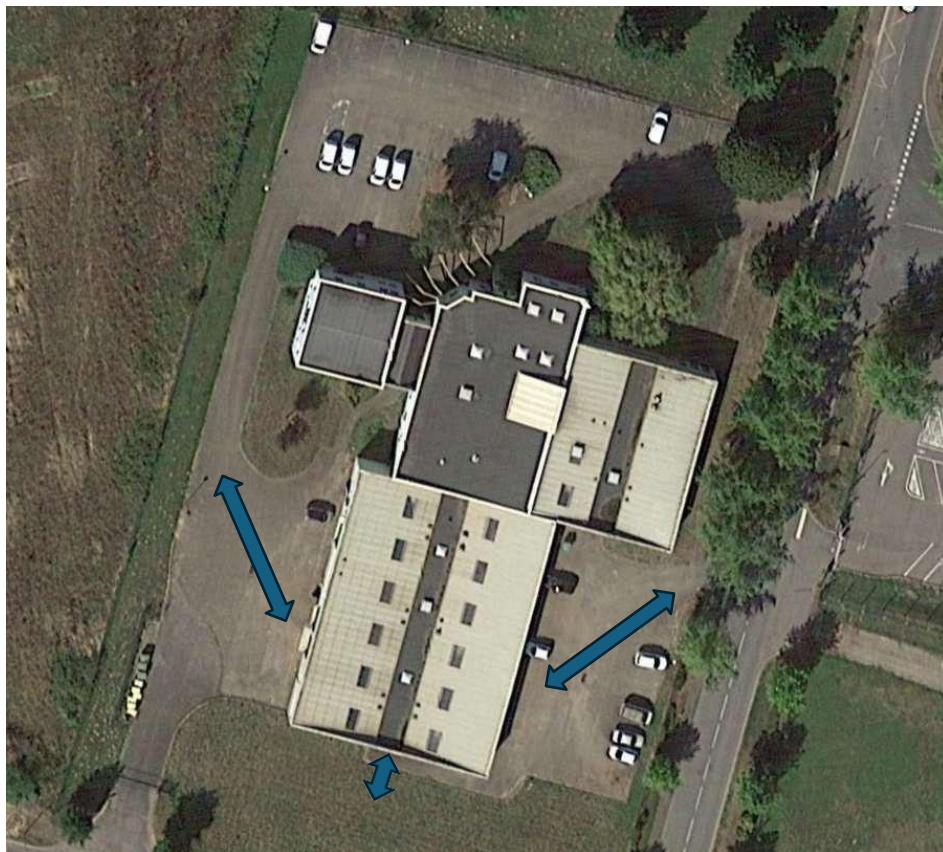
- Chaque cellule est distribuée depuis la circulation intérieure ;
- La circulation intérieure bénéficie d'un accès direct à l'extérieur par une porte sectionnelle ;
- Chaque cellule (voir module) dispose d'un accès direct à l'extérieur ;

Le plan masse présente des zones en enrobés de surfaces généreuses accolées aux dessertes extérieures des cellules / modules.

Cette zone totalise une surface de 980m<sup>2</sup> compris circulations.

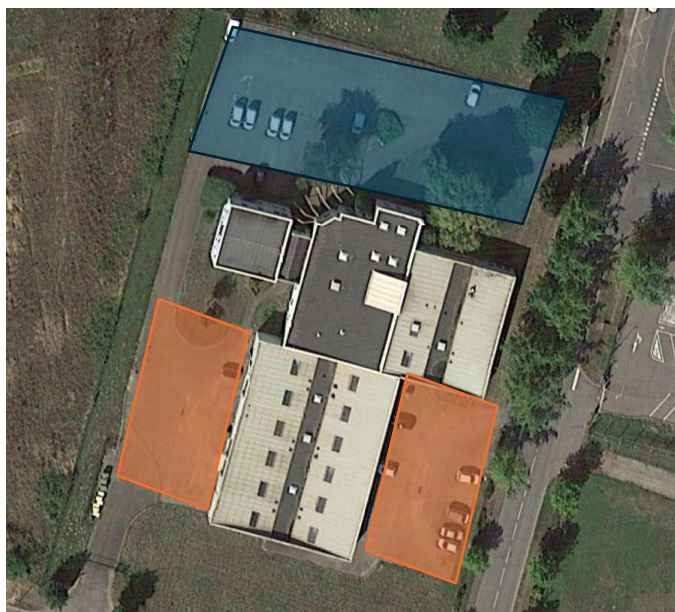
Deux cours de service sont positionnées en regard des Ateliers Artisanaux et Tertiaires. Elles sont destinées aux usagers de ces ateliers, leur permettant stationnement et livraisons.

3 accès véhicules sont présents sur la parcelle, et closes de portails.  
L'accès en fond de parcelle est à ce jour inopérant.

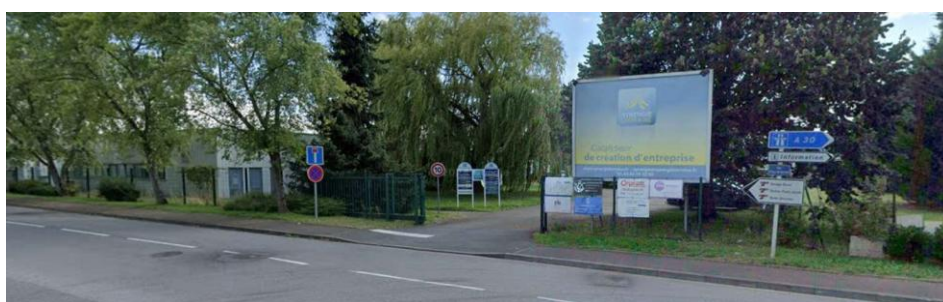
*Entrée principale du site par la rue Pilâtre de Rozier*

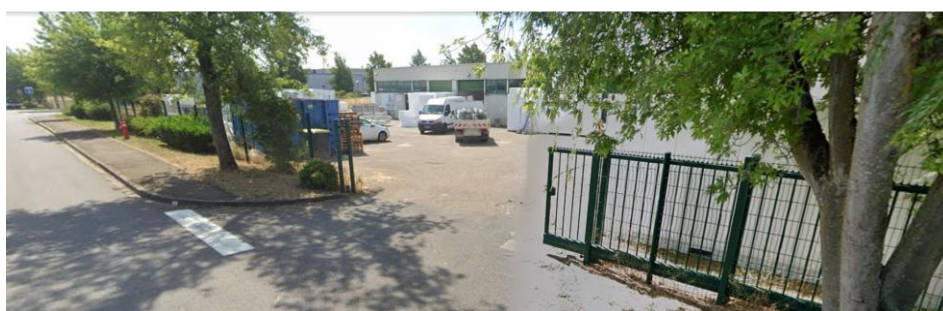
*Entrée secondaire Ateliers par la rue Pilâtre de Rozier*

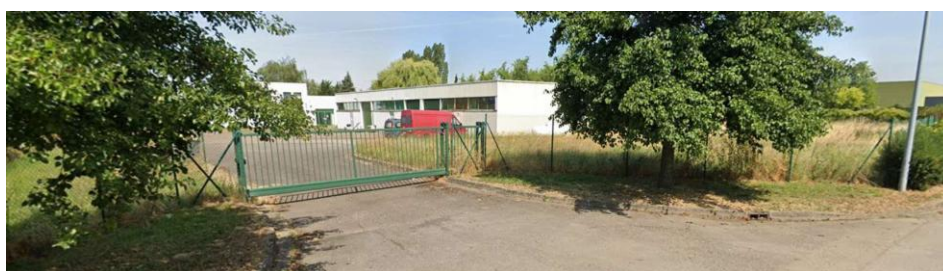
*Entrée inopérante rue Einstein (portail cassé)*

- Remise en service du portail de la rue Einstein (en prévision d'une future utilisation) ;
- Traitement de la problématique de canalisations d'eaux usées dans la cour de service des Ateliers Tertiaires **à réaliser dès que possible** ;
- Amélioration de la signalétique extérieure sans caractère d'urgence ;
- Amélioration de l'éclairage des zones extérieures sans caractère d'urgence.

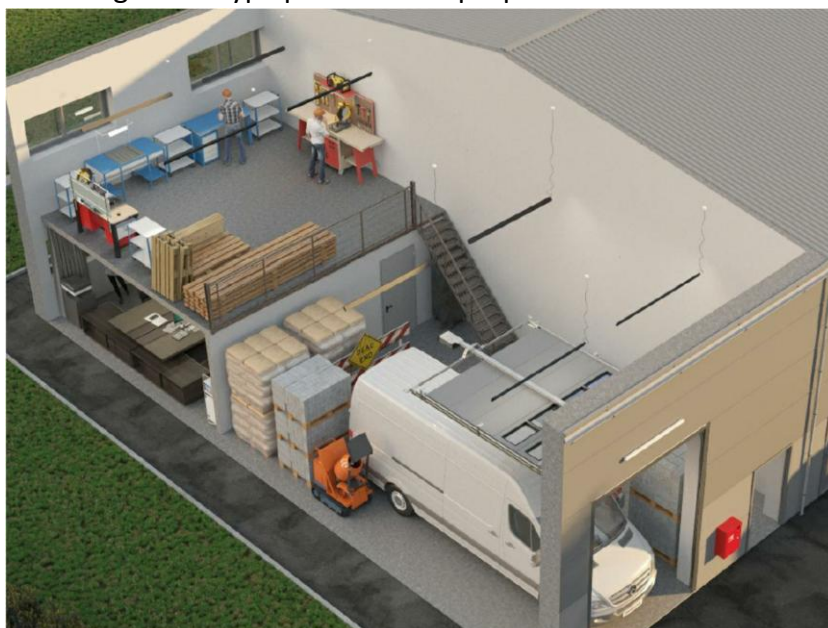
- Petit espace bureau identifié dans la cellule
- Zone sanitaire propre à la cellule

Exemples d'un aménagement type pouvant être proposé dans le futur :
