RECONSTRUCTION DE L'HOPITAL LOUIS DOMERGUE

ETUDE GEOTECHNIQUE PREALABLE (G1)
PHASE ETUDE DE SITE ET PRINCIPES GENERAUX DE
CONSTRUCTION (ES+PGC)

**TRINITE (97220)
RECONSTRUCTION DE L'HOPITAL LOUIS DOMERGUE -
PARCELLE K 753**

Dossier : G001.N.048D			Rapport : G001.N.048-01 B			Contrat : G001.M.0314	
INDICE	DATE	ETABLI PAR	VISA	VERIFIE PAR	VISA	PAGES	OBSERVATIONS
A		Emma GILLES Claude CLEMENCON		David SIMONOT		22 pages + 3 annexes	Provisoire sans labo
B	26/04/23	Claude CLÉMENÇON

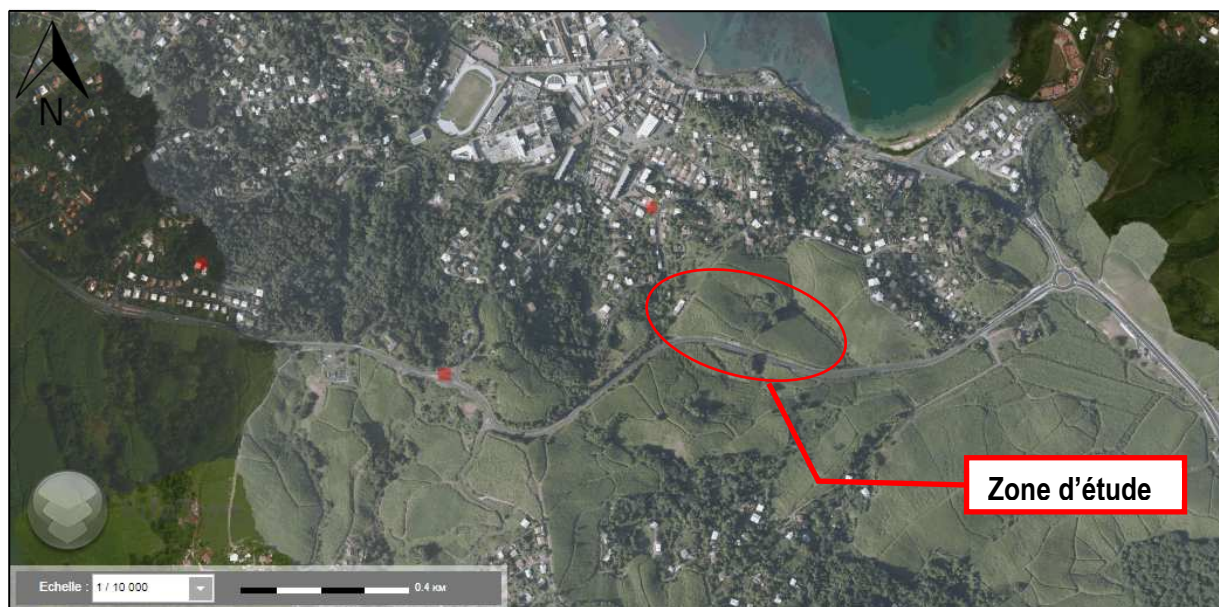
Figure 7 : Carte des mouvements de terrain (source : BRGM)

Les sols mis en mouvement sont issus de formations géologiques similaires à celles constituant le terrain étudié.
