# Rapport de repérage amiante avant réalisation de travaux dans un immeuble bâti

Rapport N° : 25652331/S3/1/AM-RTV\_V1

CL police Nat - BAT I

Description succincte du programme des travaux
Nature des travaux dans le Bâtiment I, percements du mur extérieur en direction du bâtiment J, dans le cadre de l'extension du réseau de sprinklage.

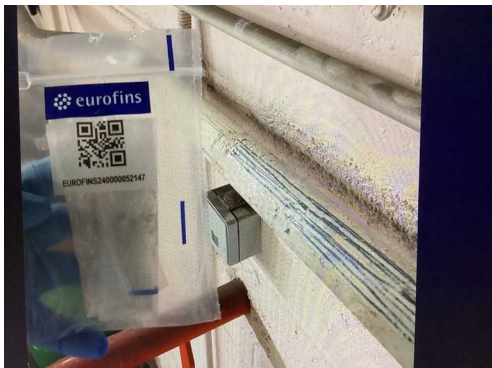
P9	ZPSO 8
Bâtiment I AMRTV

Localisation	Ouvrage	Matériaux	Aspect	Couleur	N° ZPSO	N° Prél.	N° Sond.	Critère de décision	Observation	Présence amiante
Bâtiment I AMRTV	Equipements	Peintures	Décoratif	Blanc	8	/	S5	AN	peinture du réseau de sprinklage	Non
Bâtiment I AMRTV	Revêtements de sol	Peintures de sol	Décoratif	Jaune	6	P5* N	/	AN	/	Non
Bâtiment I AMRTV	Revêtements de sol	Ragréages	Ciment	Blanc	6	P5* N	/	AN	/	Non
Bâtiment I AMRTV	Revêtements de sol	Peintures de sol	Décoratif	Jaune	6	P6 N	/	AN	/	Non
Bâtiment I AMRTV	Revêtements de sol	Ragréages	Ciment	Blanc	6	P6 N	/	AN	/	Non
Bâtiment I AMRTV	Murs et cloisons maçonnées "en dur"	Joints d'assemblage	Ciment	Blanc	7	P7* N	/	AN	/	Non
Bâtiment I AMRTV	Murs et cloisons maçonnées "en dur"	Joints d'assemblage	Ciment	Blanc	7	P8 N	/	AN	/	Non
Bâtiment I AMRTV	Equipements	Peintures	Décoratif	Blanc	8	P9* N	/	AN	peinture du réseau de sprinklage	Non
Bâtiment I AMRTV	Equipements	Peintures	Décoratif	Blanc	8	P10 N	/	AN	peinture du réseau de sprinklage	Non

Equipements -> Peintures

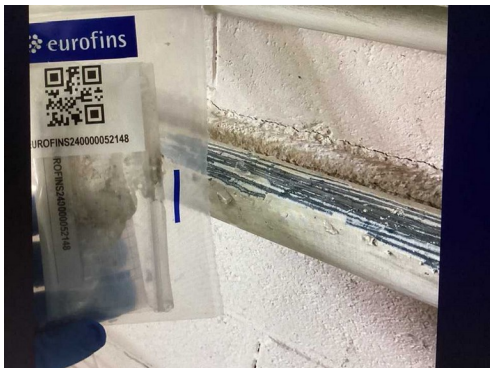
P10	ZPSO 8
Bâtiment I AMRTV

Equipements -> Peintures
