Rapport de repérage amiante avant réalisation de travaux dans un immeuble bâti

Article R4412-97 du Code du Travail, Norme NF X 46-020

Rapport N° : 25652331/S6/1/AM-RTV_V1

CL police Nat - BAT J

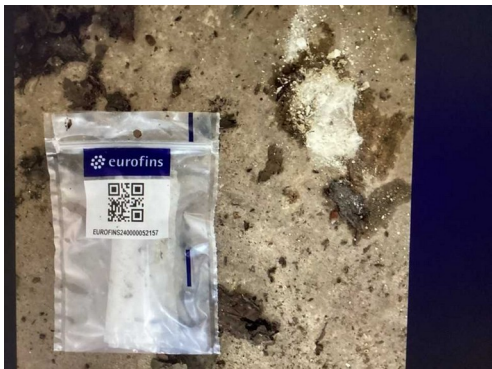
P3	ZPSO 4
Bâtiment J

Revêtements de sol -> Ragréages

- N° 25K009132-003 - Référence *EUROFINS240000052157 Réf. Prel : P3 Bâtiment J/Revêtements de sol - (Ciment/Blanc)*, prélevé par vos soins, et analysé par Eurofins Environment Testing Polska

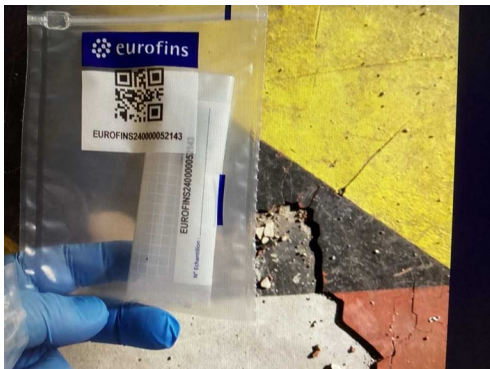
P4	ZPSO 5
Bâtiment J

Revêtements de sol -> Peintures de sol

- N° 25K009132-004 - Référence *EUROFINS240000052143 Réf. Prel : P4 Bâtiment J/Revêtements de sol - (Epais, Décoratif/Jaune, Noir)*, prélevé par vos soins, et analysé par Eurofins Environment Testing Polska

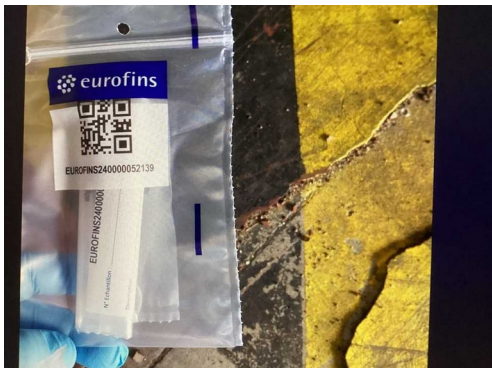
P5	ZPSO 5
Bâtiment J

Revêtements de sol -> Peintures de sol

- N° 25K009132-005 - Référence *EUROFINS240000052139 Réf. Prel : P5 Bâtiment J/Revêtements de sol - (Epais, Décoratif/Jaune, Noir)*, prélevé par vos soins, et analysé par Eurofins Environment Testing Polska

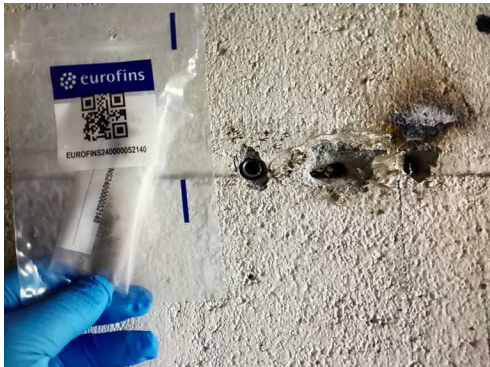
P8	ZPSO 7
Bâtiment J

Murs et cloisons maçonnées "en dur" -> Joints d'assemblage

- N° 25K009132-008 - Référence *EUROFINS240000052140 Réf. Prel : P8 Bâtiment J/Murs et cloisons maçonnées "en dur" - (Ciment/Blanc)*, prélevé par vos soins, et analysé par Eurofins Environment Testing Polska

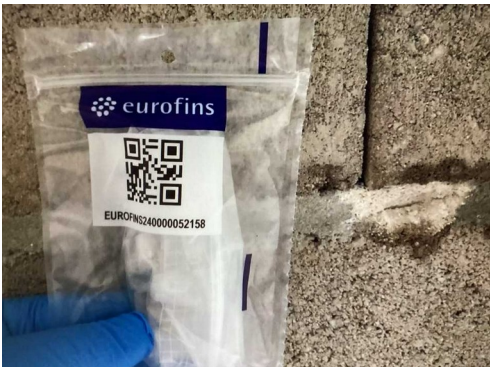
P9	ZPSO 7
Bâtiment J

Murs et cloisons maçonnées "en dur" -> Joints d'assemblage

- N° 25K009132-009 - Référence *EUROFINS240000052158 Réf. Prel : P9 Bâtiment J/Murs et cloisons maçonnées "en dur" - (Ciment/Blanc)*, prélevé par vos soins, et analysé par Eurofins Environment Testing Polska

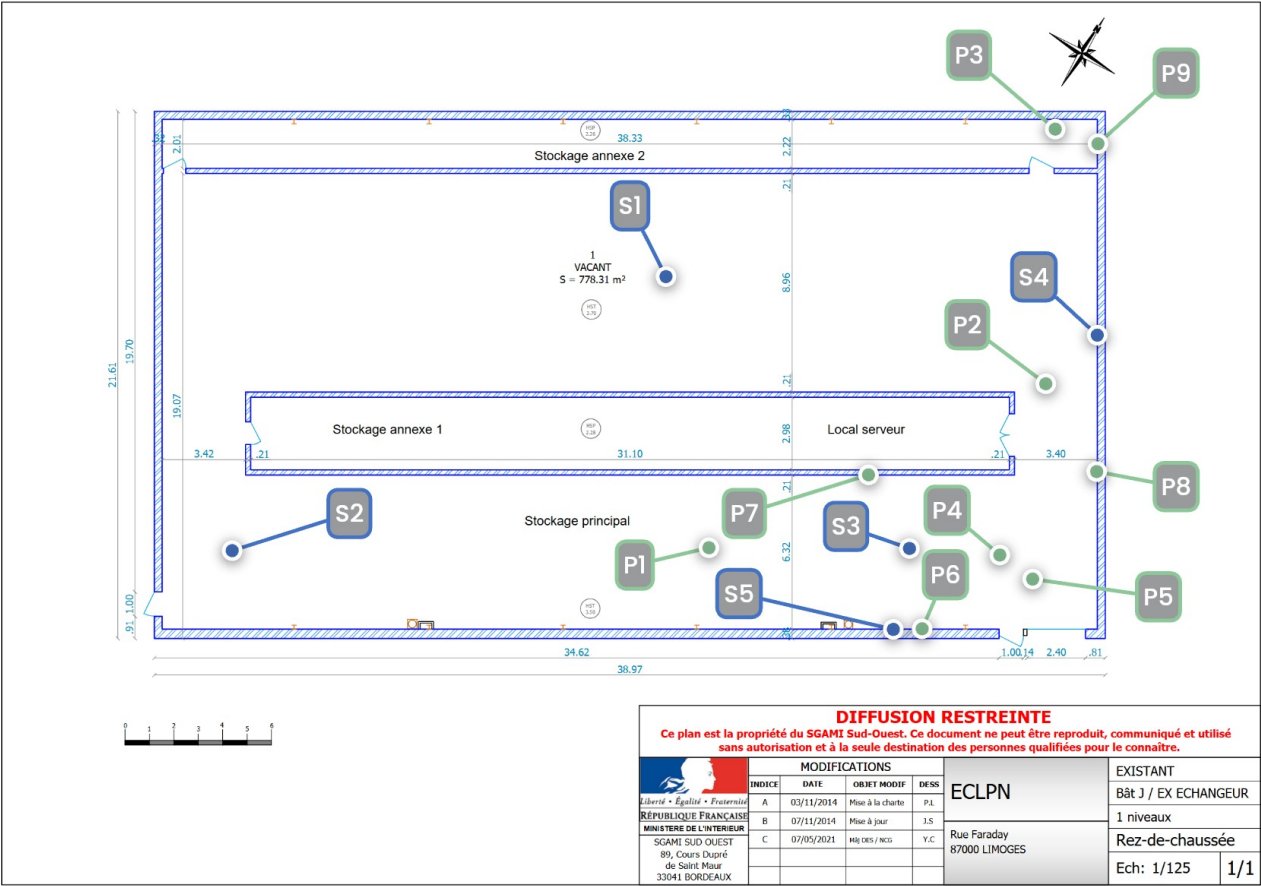
7.5. Croquis de repérage

PLANCHE DE REPERAGE TECHNIQUE		
La planche de repérage est indissociable du rapport		
ADRESSE	DIAGNOSTICS HAUTE VIENNE ZI Buxerolles-rue Faraday 87000 LIMOGES	
Localisation	Date visite	Le 11/03/2025
	Auteur	Julien BASSE
Bâtiment J	N° dossier	25652331/S6/1
	Planche	1/1
	Indice	1
Vue utilisée :

Matériaux et produits contenant de l'amiante :		
--	--	--
