## Rapport de repérage du plomb avant travaux

Numéro de rapport	<b>25652331 P</b>
Propriétaire	<b>SGAMI SUD OUEST</b>
Donneur d'ordre	<b>SGAMI SUD OUEST</b>
Adresse de l'immeuble	<b>rue Faraday 87280 LIMOGES</b>
Bâtiment ou installation	<b>Bâtiment I</b>
Date de la commande	<b>24/03/2025</b>
La ou le(s) date(s) de la visite	<b>11/03/2025</b>
Date d'édition du rapport de repérage	<b>24/03/2025</b>
Nombre total de pages du rapport, annexes comprises	<b>12</b>

**Nature des travaux dans le Bâtiment I, percements du mur extérieur en direction du bâtiment J, dans le cadre de l'extension du réseau de sprinklage.**

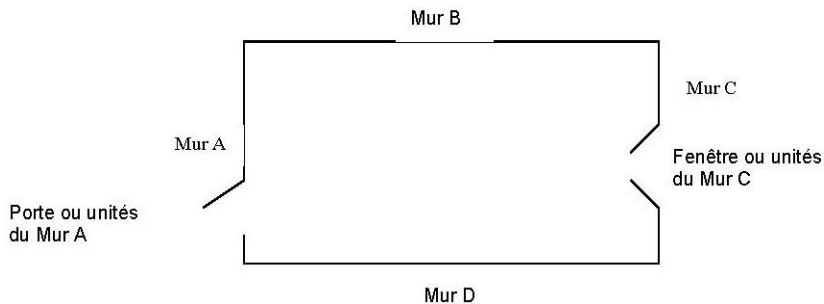
Afin de faciliter la localisation des mesures, l'auteur du constat divise chaque local en plusieurs zones qu'il identifie sur le croquis. Ces zones correspondent généralement aux différentes faces du local.

Selon la convention établie, une lettre est attribuée à chaque « zone » du local (A, B, C et D). On appelle « zone A » le mur par lequel on accède au local. Les zones suivantes sont désignées dans le sens horaire.

Chaque unité de repérage (porte, fenêtre, ...) est associée à une « zone ».

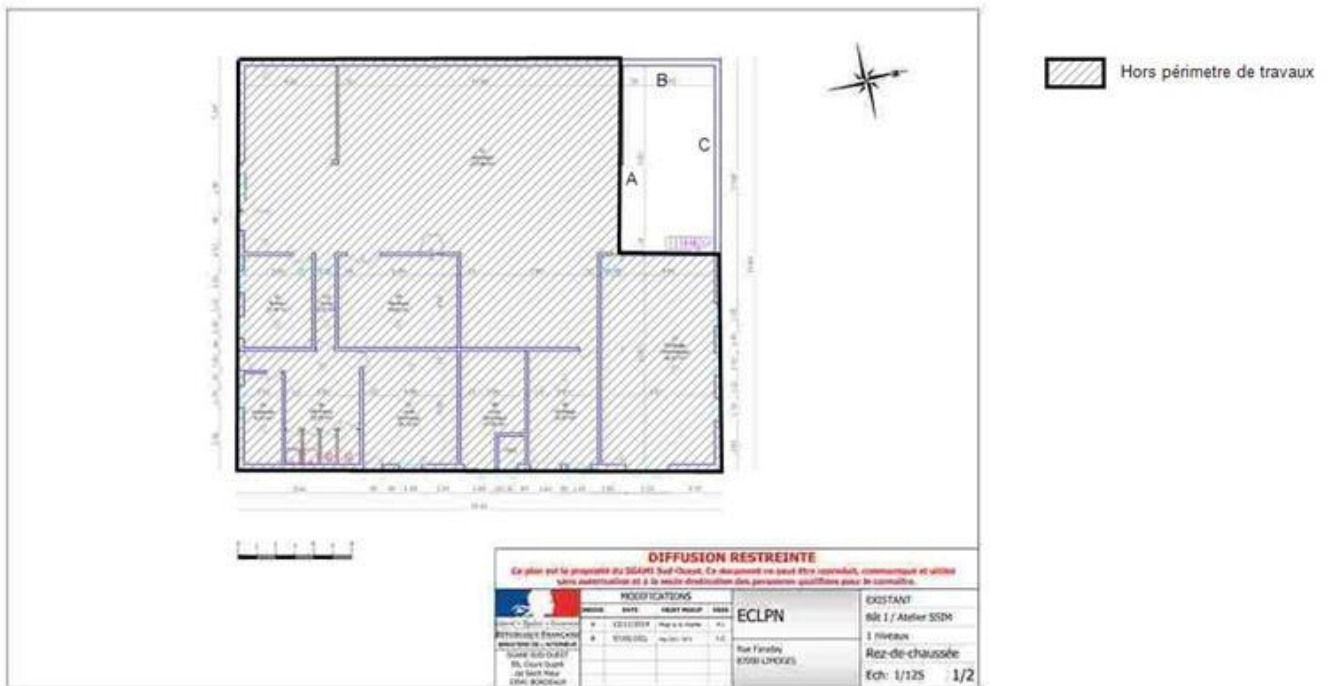
PLANCHE DE REPERAGE USUEL				Adresse de l'immeuble :  rue Faraday 87280 LIMOGES
N° dossier :	25652331			
N° planche :	1/1	Version : 0	Type : Croquis	
Origine du plan :	Cabinet de diagnostics			
				Bâtiment – Niveau : Croquis N°1

Stockage (RDC)								
N°	Zone	Unité de repérage	Substrat	Revêtement apparent	Localisation	Valeur mesurée (mg/cm²)	Incertitude de mesure élargie mg/cm²	Observations
4	A	Murs	Parpaings	Peinture	HD	0,03	0,1	
5	B	Murs	Parpaings	Peinture	HD	0,02	0,1	
6	C	Murs	Parpaings	Peinture	HD	0,02	0,1	
7	C	Tuyauterie sprinklage	Métal	Peinture	HD	0,5	0,1	
8					C	0,6	0,1	
3	Sol	Plancher	Béton	Peinture	HD	0,16	0,1	
Commentaire sur le local			Néant
