Cahier des Clauses Techniques Particulières

MISSIONS DE PRESTATION INTELLECTUELLE AYANT POUR OBJET **Le**
diagnostic PEMD du COSEC de l'UFR STAPS sur le
campus Remicourt à Villers-Lès-Nancy (54)

Rapport de mission de repérage des matériaux et produits contenant de l'amiante avant réalisation de travaux

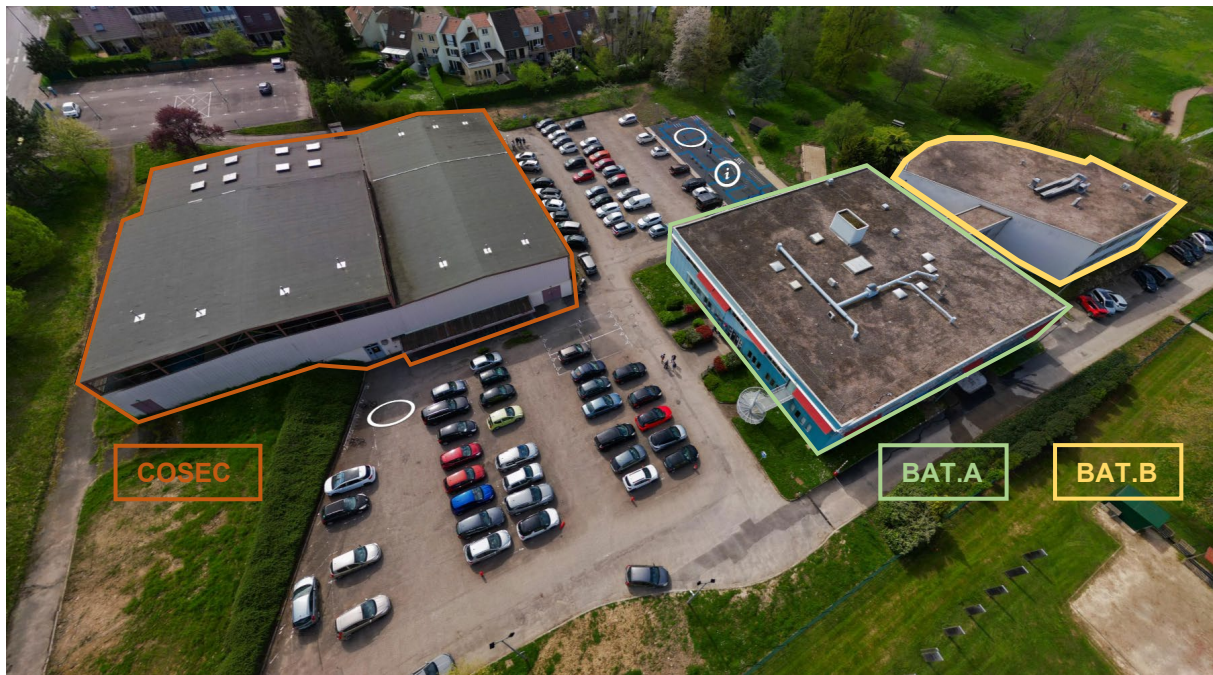
Figure 2 Vue aérienne du site de l'UFR STAPS

- Le COSEC (Complexe Sportif Evolutif Couvert), construit en 1978, qui comprend une salle polyvalente de 40x20m, et 3 salles spécialisées, pour une surface de 2 289m²,
- Le bâtiment A (1978), avec des locaux d'enseignement et de recherche,
- Le bâtiment B (1998), extension du bâtiment A, également dédié à l'enseignement et aux bureaux.

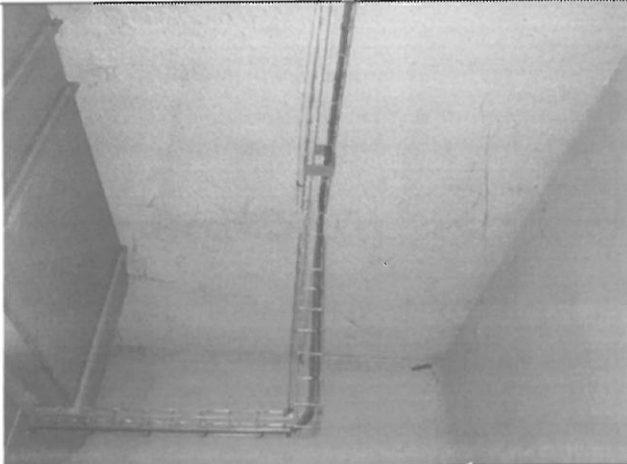
PRELEVEMENT : P001

Nom du client	Numéro de dossier	Pièce ou local
	13-01-008660	Chaufferie
Matériau	Date de prélèvement	Nom de l'opérateur
Béton - Enduit projeté	16/01/2013	LICHTLE YANN
Localisation		
Plafond - Plafond		
Emplacement		
Enduit projeté

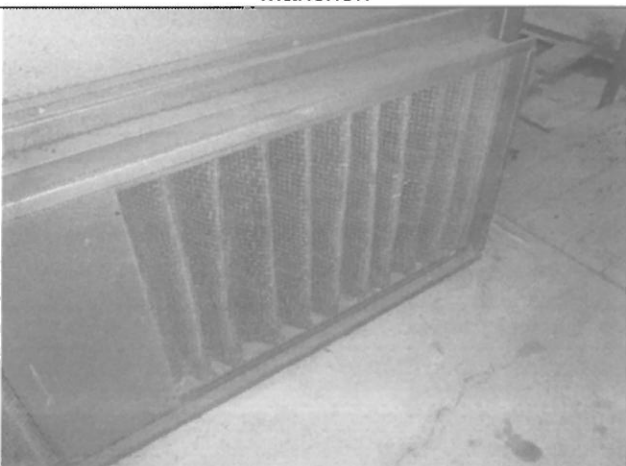
PRELEVEMENT : P009

Nom du client	Numéro de dossier	Pièce ou local
	13-01-008660	Chaufferie
Matériau	Date de prélèvement	Nom de l'opérateur
Manchon	16/01/2013	LICHTLE YANN
Localisation		
Chaudière - Partie basse		
Emplacement		
Manchon

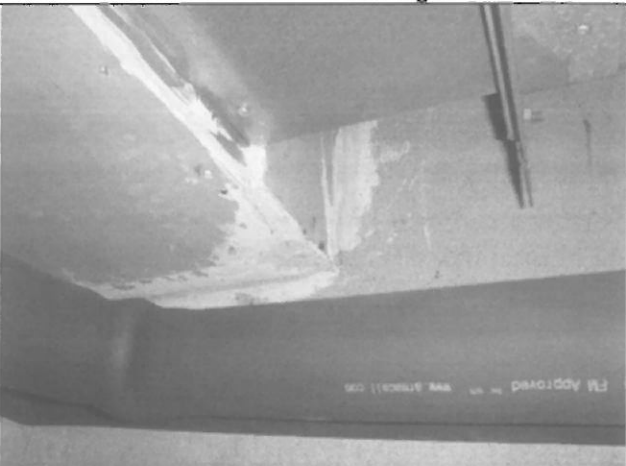
PRELEVEMENT : P010

Nom du client	Numéro de dossier	Pièce ou local
	13-01-008660	Chaufferie
Matériau	Date de prélèvement	Nom de l'opérateur
Béton - Enduit de rebouchage	16/01/2013	LICHTLE YANN
Localisation		
Mur - B		
Emplacement		
Enduit de rebouchage
