RAPPORT DE MESURES SURFACIQUES PLOMB AVANT TRAVAUX

Norme NFX46-032

Porte d'entrée

1 rue de Solférino

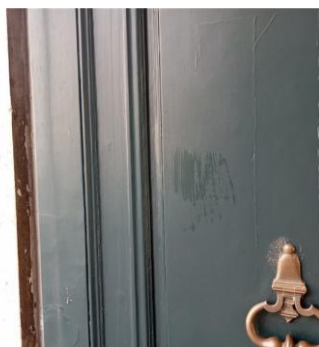
PRELEVEMENT : L001

Porte - Entrée
Porte extérieure droite

29,6 $\mu\text{g}/\text{m}^2$

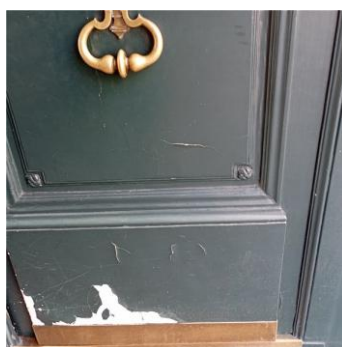
PRELEVEMENT : L002

Porte - Entrée
Porte extérieure gauche

12,8 $\mu\text{g}/\text{m}^2$

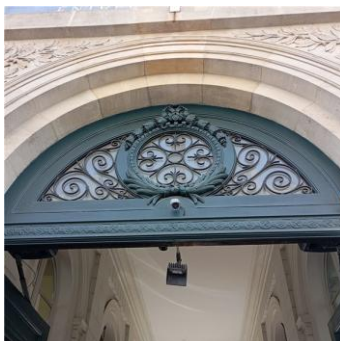
PRELEVEMENT : L005

Numéro de dossier	Localisation
GRANDE CHANCELLERIE 131727 13.05.25	Porte - Impost Impost
Date de prélèvement	Elément analysé
13/05/2025	Poussière
Concentration en plomb acido-soluble – [µg/m²]	
225,2 µg/m²

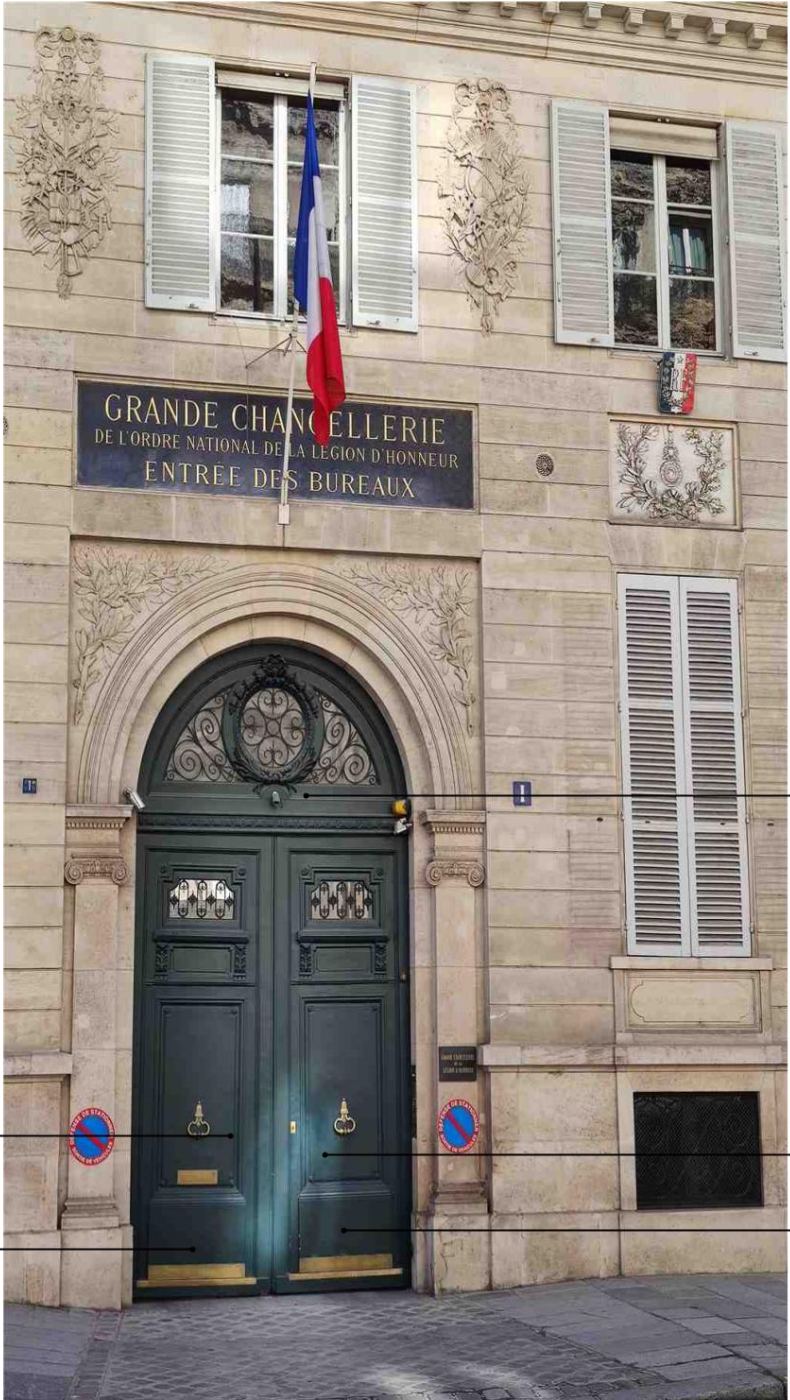
L002 Entrée
Porte extérieure gauche poussiere

L004 Entrée
Porte intérieure droite poussiere

L005 Impost
Impost poussiere

L003 Entrée
Porte intérieure gauche poussiere

L001 Entrée
Porte extérieure droite poussiere
