## DOSSIER TECHNIQUE AMIANTE

Référence : 3401030\_LA GÉRAUDIÈRE

Rue de la Géraudière  
44316 NANTES CEDEX 3

## Rapport de repérage des matériaux et produits de la liste A et B contenant de l'amiante à intégrer au Dossier Technique Amiante (DTA)

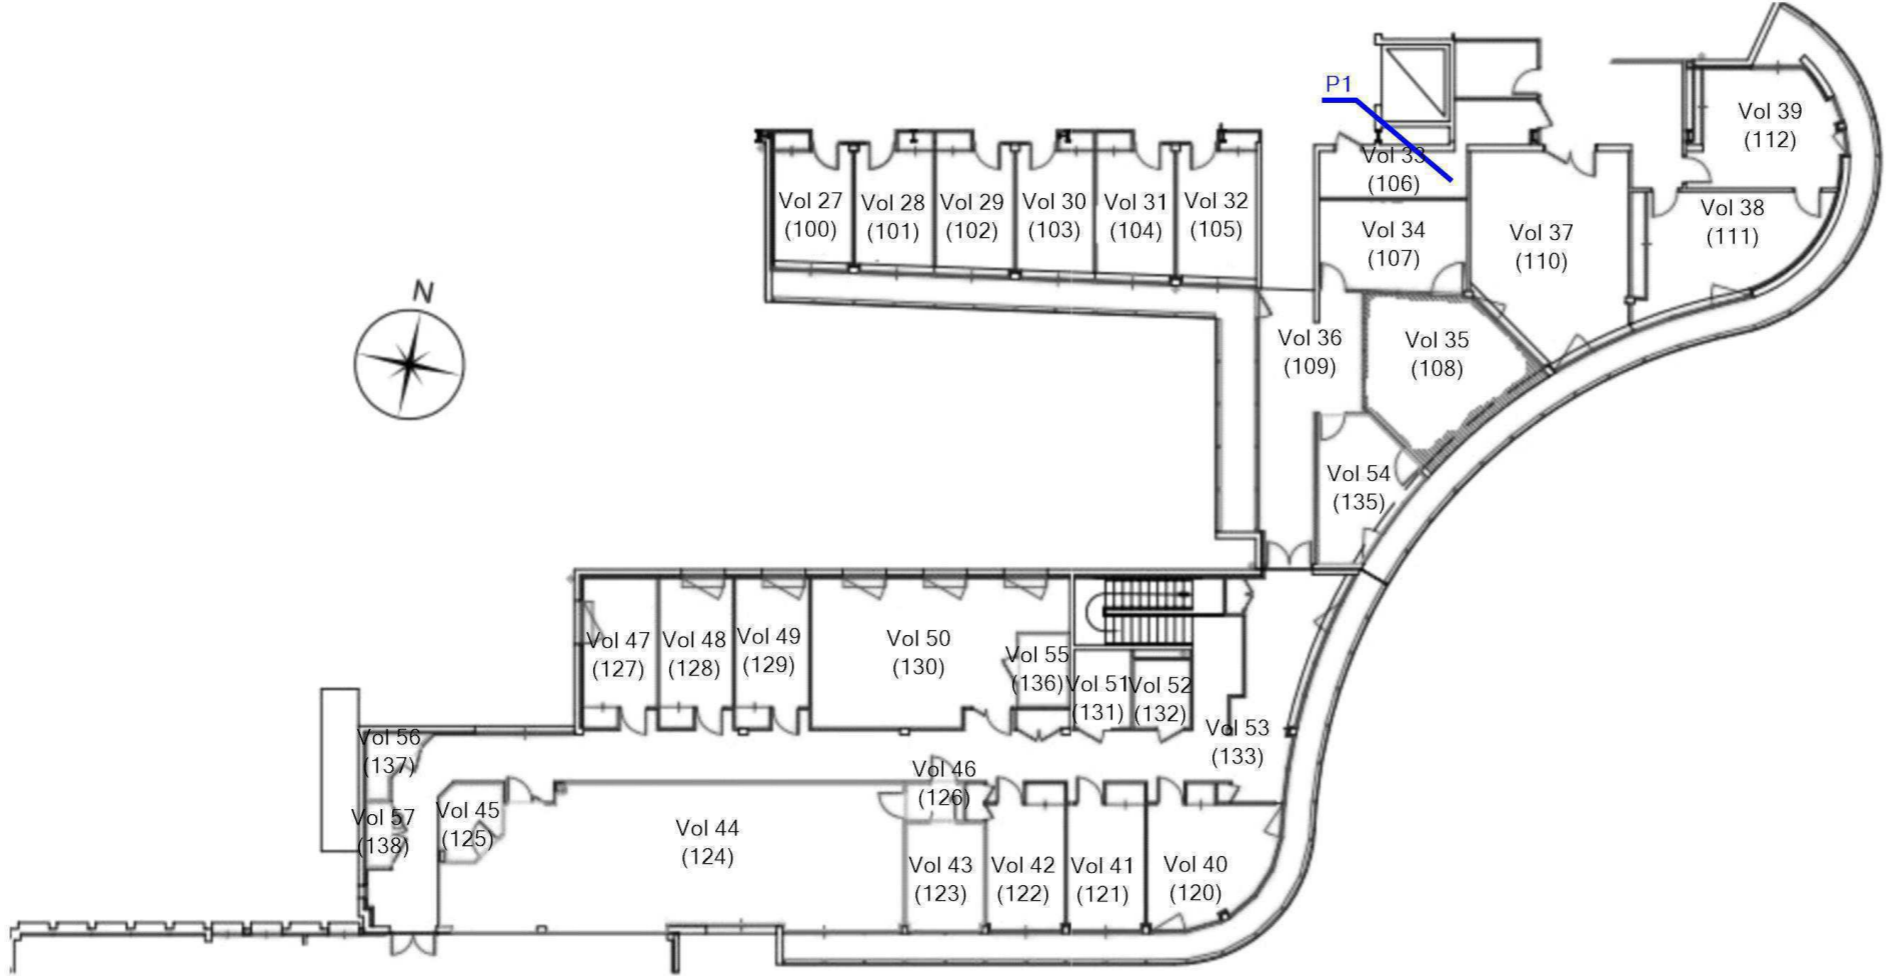
BAT VANAM - BRIVET  
Niveau 1

Localisation d'un prélèvement  
négatif

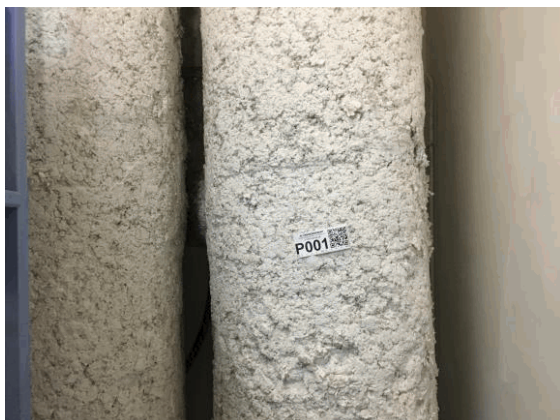
Référence	Localisation	Action
S1 - 1 (S1)	Bat BRIVET NIVEAU 0 - Vol 22 (42)	Absence sur marquage du matériau
S1 - 2 (S1)	Bat BRIVET NIVEAU 0 - Vol 22 (42)	Absence sur marquage du matériau
S2 - 1 (S2)	Bat BRIVET NIVEAU 0 - Vol 17 (37)	Absence : pas d'amiante par nature
002V1001737 n°1 - 1 (P1)	Bat BRIVET NIVEAU 1 - Vol 33 (106)	Prélèvement
