LH25-02AM

RAPPORT DE MISSION DE REPERAGE DES MATERIAUX ET PRODUITS CONTENANT DE L'AMIANTE AVANT TRAVAUX

Maison d'éducation de la Légion d'Honneur
78100 SAINT GERMAIN EN LAYE
Bâtiment nouvel internat

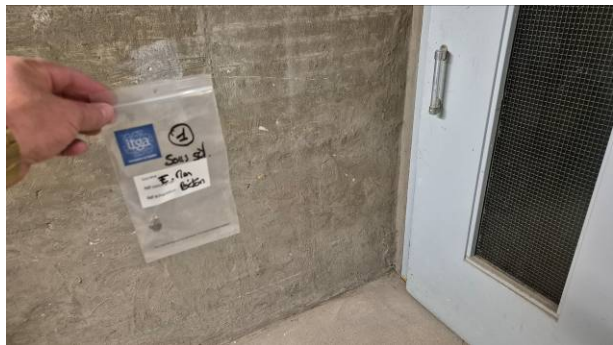
Prélèvement	Localisation	Repérage matériaux ou produits	Clichés	Logos
1	Bâtiment Nouvel internat Niveau R-1	<u>Enduit sur mur</u> Enduit compact gris ABSENCE D'AMIANTE

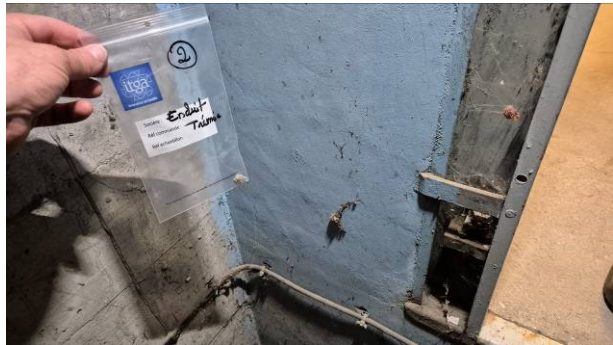
2	Bâtiment Nouvel internat Niveau R-1	<u>Enduit en trémie</u> Peinture / Enduit compact gris Hétérogène ABSENCE D'AMIANTE

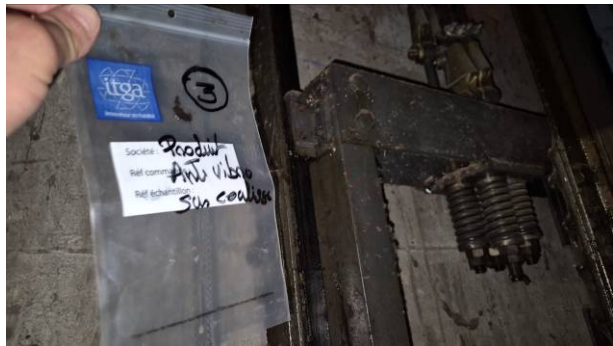
Prélèvement	Localisation	Repérage matériaux ou produits	Clichés	Logos
3	Bâtiment Nouvel internat Niveau R-1	<u>Produit anti-vibratile sur coulisse</u> Matériau mou noir ABSENCE D'AMIANTE

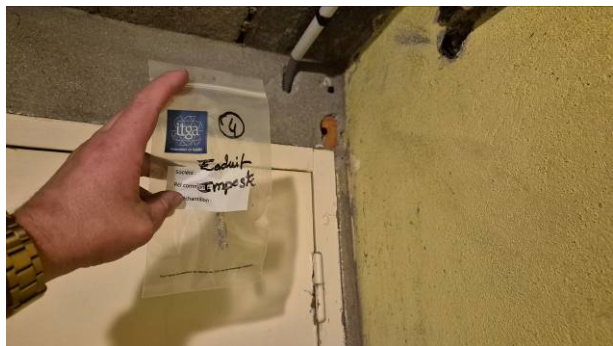
4	Bâtiment Nouvel internat Niveau R-1	<u>Enduit en imposte</u> Peinture en faible quantité / Enduit compact gris hétérogène ABSENCE D'AMIANTE

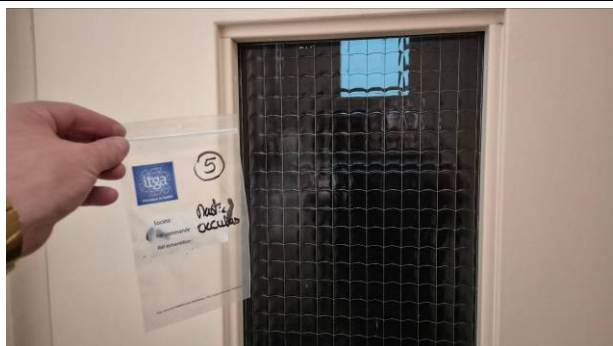
5	Bâtiment Nouvel internat Niveau R+1	<u>Mastic sur oculus</u> Peintures multiples en vrac / Enduit plâtreux blanc en vrac ABSENCE D'AMIANTE

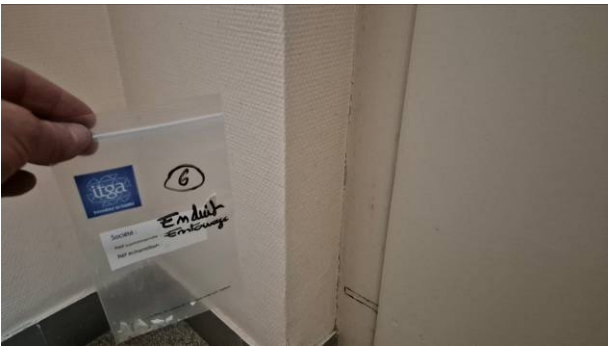
Prélèvement	Localisation	Repérage matériaux ou produits	Clichés	Logos
6	Bâtiment Nouvel internat Niveau R+1	<u>Enduit et toile de verre</u> Peintures multiples / Carrelage / Colle grise / Matériau gris Hétérogène ABSENCE D'AMIANTE

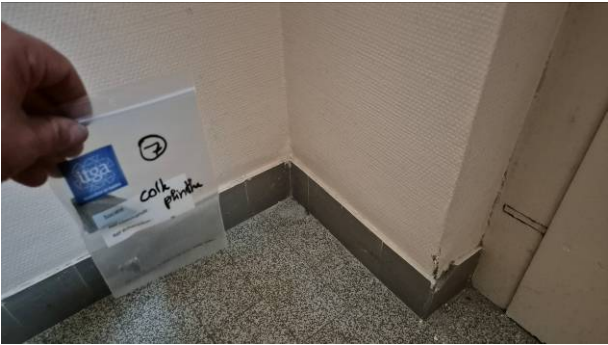
7	Bâtiment Nouvel internat Niveau R+1	<u>Colle de plinthe</u> Peinture en faible quantité / Matériau mou beige ABSENCE D'AMIANTE

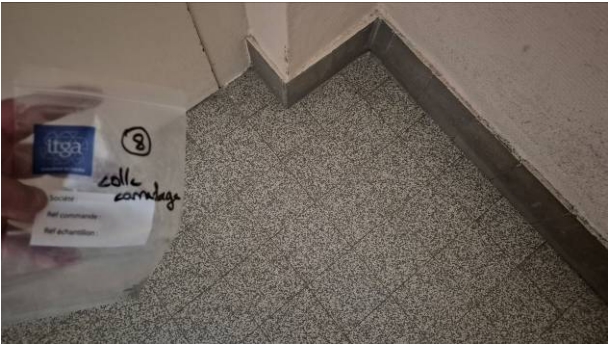
8	Bâtiment Nouvel internat Niveau R+1	<u>Colle de carrelage</u> Peinture en faible quantité en vrac / Enduit plâtreux blanc en vrac ABSENCE D'AMIANTE

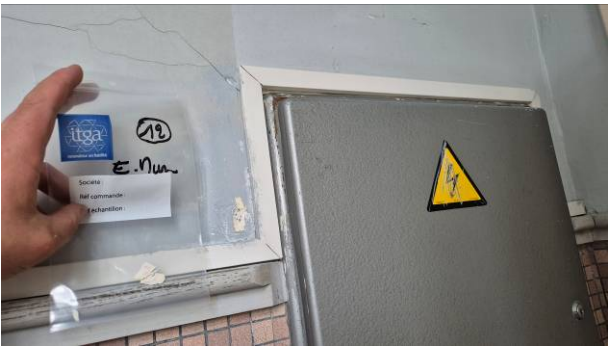
Prélèvement	Localisation	Repérage matériaux ou produits	Clichés	Logos
12	Bâtiment Nouvel internat Niveau R+2	<u>Enduit sur mur</u> Peinture / Enduit plâtreux blanc ABSENCE D'AMIANTE

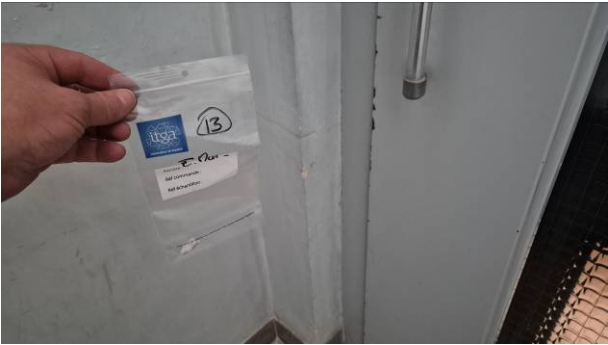
13	Bâtiment Nouvel internat Niveau R+3	<u>Enduit sur mur</u> Peinture / Enduit plâtreux blanc ABSENCE D'AMIANTE

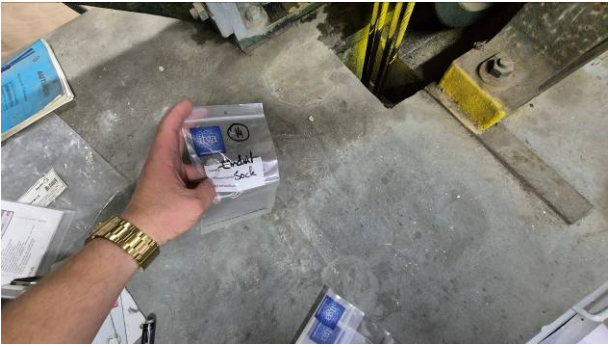
14	Bâtiment Nouvel internat Niveau toiture terrasse Local machinerie	<u>Enduit sur socle de machinerie</u> Peinture en vrac / Enduit gris en vrac hétérogène ABSENCE D'AMIANTE

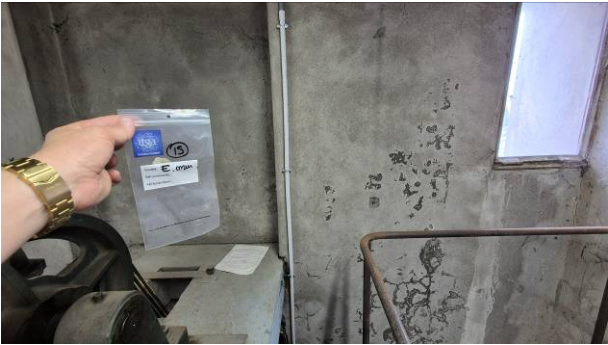
Prélèvement	Localisation	Repérage matériaux ou produits	Clichés	Logos
15	Bâtiment Nouvel internat Niveau toiture terrasse Local machinerie	<u>Enduit sur mur</u> Enduit compact gris hétérogène ABSENCE D'AMIANTE

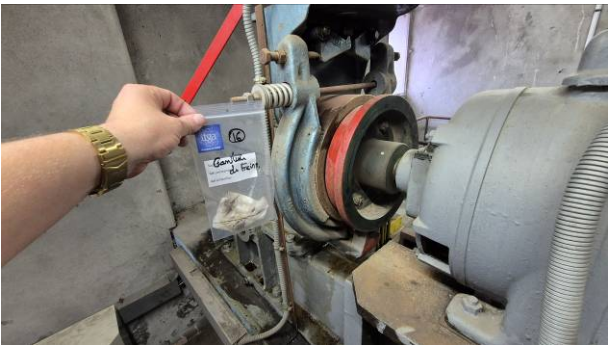
**Prélèvement n°16 – Garnitures de freins (Local machinerie)
Quantité estimative – 4 unités**

16	Bâtiment Nouvel internat Niveau toiture terrasse Local machinerie	<u>Garniture de freins</u> Matériau fibreux marron PRESENCE D'AMIANTE

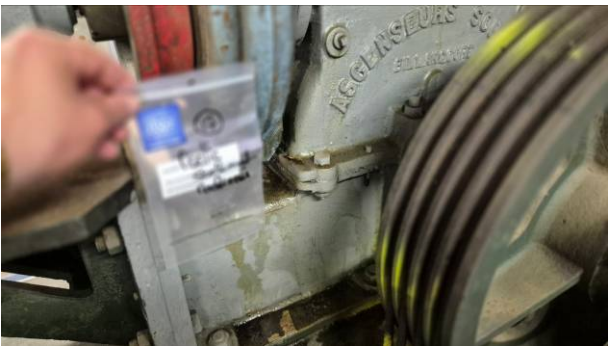
17	Bâtiment Nouvel internat Niveau toiture terrasse Local machinerie	<u>Mastic d'étanchéité sur machinerie</u> Matériau mou marron en faible quantité / Matériau noir en vrac ABSENCE D'AMIANTE

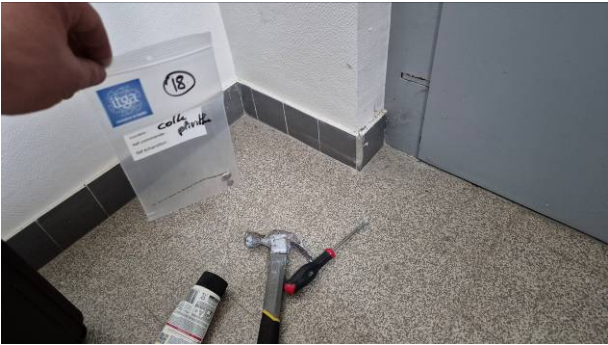
Prélèvement	Localisation	Repérage matériaux ou produits	Clichés	Logos
18	Bâtiment Nouvel internat Niveau R+3	<u>Colle de plinthe</u> Colle grise en vrac hétérogène ABSENCE D'AMIANTE

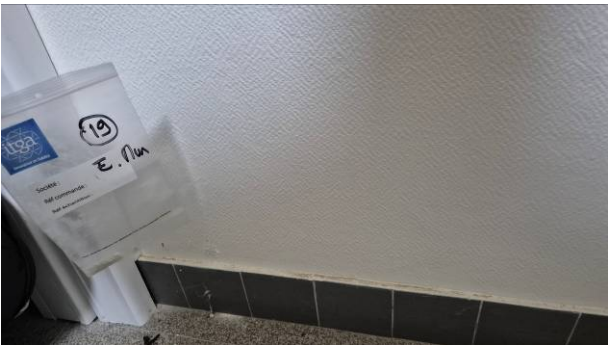
19	Bâtiment Nouvel internat Niveau R+3	<u>Enduit sur mur</u> Peinture en faible quantité en vrac / Enduit plâtreux blanc en vrac ABSENCE D'AMIANTE

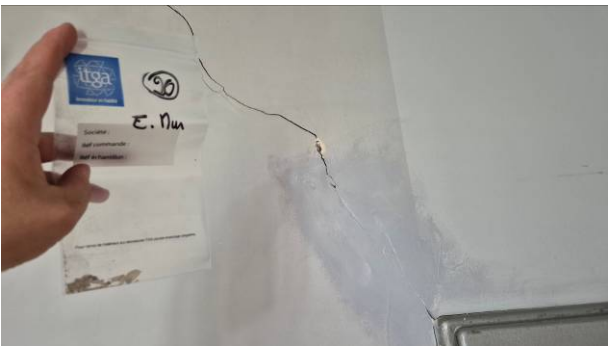
20	Bâtiment Nouvel internat Niveau R+3	<u>Enduit sur mur</u> Peinture en faible quantité en vrac / Enduit plâtreux blanc en faible quantité en vrac / Enduit beige en vrac / Matériau gris en faible quantité en vrac hétérogène ABSENCE D'AMIANTE

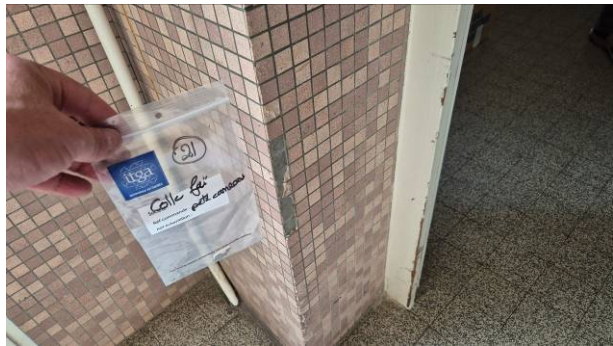
Prélèvement	Localisation	Repérage matériaux ou produits	Clichés	Logos
21	Bâtiment Nouvel internat Niveau RDC	<u>Colle de faïence (petits carreaux)</u> Carrelage / Colle grise ABSENCE D'AMIANTE

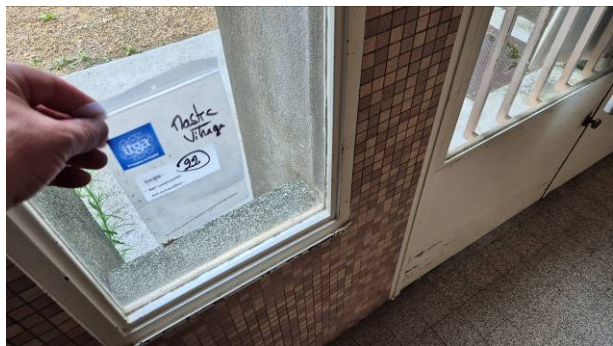
22	Bâtiment Nouvel internat Niveau RDC	<u>Mastic de vitrage</u> Peintures multiples en vrac / Matériau beige en vrac ABSENCE D'AMIANTE

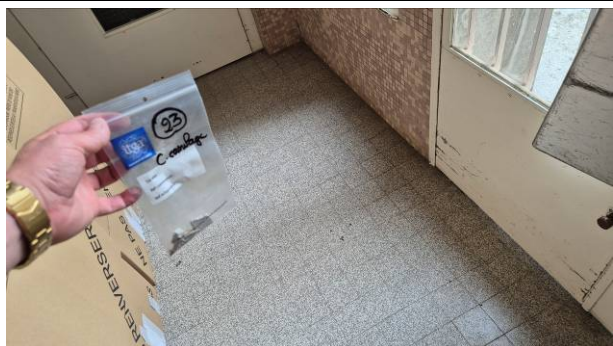
23	Bâtiment Nouvel internat Niveau RDC	<u>Colle de carrelage</u> Carrelage / Colle grise en vrac / Matériau gris en vrac hétérogène ABSENCE D'AMIANTE
