## Pré-Rapport de repérage des matériaux et produits contenant de l'amiante avant réalisation de travaux dans un immeuble bâti

#### Gymnase « Sapin »

3 Avenue Claude Bernard  
69100 Villeurbanne

Cf. plan d'implantation des travaux (Pose d'une CTA dans les vestiaires)

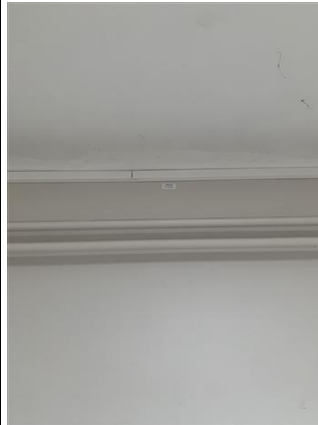
Matériaux	Description	Zone présentant des similitudes d'ouvrage	Quantités estimées	Photo
MP-001	Enduit gouttelette peint (parois verticales)	Rez-de-jardin - Vestiaires professeurs, stockage 3, vestiaires 2, sanitaires enfants, stockage 2	Env. 300 m <sup>2</sup>

Matériaux	Composant de la construction	Partie du composant	Description	Localisation	N° Prélvt	Résultat	Photo
MP-001	3 - Parois verticales intérieures - Murs et cloisons maçonnés	Enduit à base de plâtre lissé ou taloché <b>Enduit gouttelette peint</b>	Enduit à base de plâtre peint (sur voile béton) <b>Enduit gouttelette peint</b>	Rez de jardin - Vestiaires 1; <b>Rez de jardin - Vestiaires 2;</b> Rez de jardin - Vestiaires 3; Rez de jardin - Vestiaires 4; <b>Rez de jardin - Vestiaires professeurs;</b> Rez de jardin - Sanitaires 1; Rez de jardin - Sanitaires 2; <b>Rez de jardin - Sanitaires enfants;</b> Rez de jardin - Stockage 1; <b>Rez de jardin - Stockage 2;</b> Rez de jardin - Stockage 3; Loge gardien (accueil)	<b>426826</b> <b>426832</b>	Présence d'amiante (Après analyse en laboratoire)

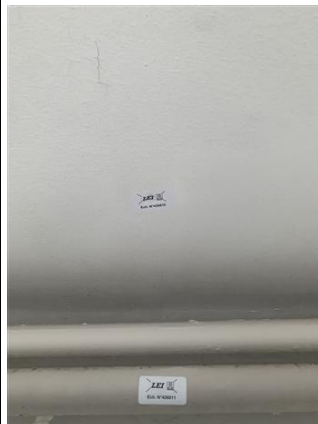
MP-002	Enduit gouttelette peint (plafond)	Rez-de-jardin - Sanitaires enfants	Env. 7m <sup>2</sup>

MP-002	4 - Plafonds et faux plafonds - Plafonds	Enduit à base de plâtre lissé ou taloché <b>Enduit gouttelette peint</b>	Enduit à base de plâtre peint sur dalle béton <b>Enduit gouttelette peint</b>	Rez de jardin - Circulations; Rez de jardin - Vestiaires 1; Rez de jardin - Vestiaires 2; Rez de jardin - Vestiaires 3; Rez de jardin - Vestiaires 4; Rez de jardin - Vestiaires professeurs; Rez de jardin - Sanitaires 1; Rez de jardin - Sanitaires 2; <b>Rez de jardin - Sanitaires enfants;</b> Rez de jardin - Stockage 1; Rez de jardin - Stockage 2; Rez de jardin - Stockage 3; Loge gardien (accueil)	426810; 426815; 426818; 426822; <b>426825;</b> 426827; 426830; 426832; 426835; 426843	Présence d'amiante (Après analyse en laboratoire)

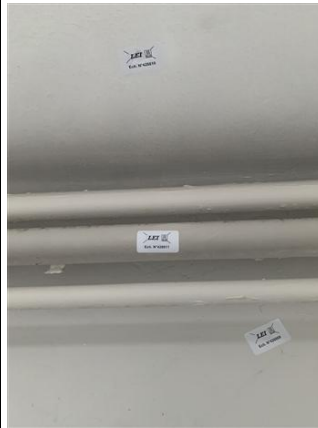
Matériaux	Composant de la construction	Partie du composant	Description	Localisation	N° Prélvt	Résultat	Photo
MP-003	3 - Parois verticales intérieures - Revêtements de murs, poteaux, cloisons, gaines, coffres	Peinture intumescente	Peinture sur canalisations métalliques	Rez de jardin - Circulations; Rez de jardin - Vestiaires 1; Rez de jardin - Vestiaires 2; Rez de jardin - Vestiaires 3; Rez de jardin - Vestiaires 4; Rez de jardin - Vestiaires professeurs; Rez de jardin - Sanitaires 1; Rez de jardin - Sanitaires 2; Rez de jardin - Sanitaires enfants; Rez de jardin - Stockage 1; Rez de jardin - Stockage 2; Rez de jardin - Stockage 3	426811; 426819; 426828	Absence d'amiante (Après analyse en laboratoire)

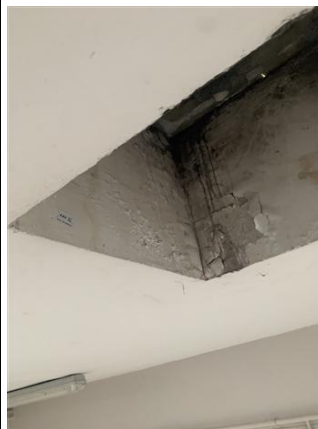
MP-004	4 - Plafonds et faux plafonds - Plafonds	Enduit à base de ciment lissé ou taloché	Enduit peint sur socle béton d'extracteur	Rez de jardin - Vestiaires 4	426812	Absence d'amiante (Après analyse en laboratoire)

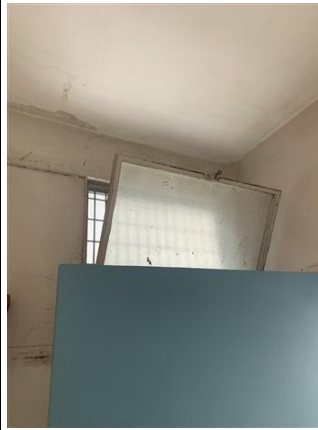
Matériaux	Composant de la construction	Partie du composant	Description	Localisation	N° Prélvt	Résultat	Photo
MP-005	2 - Parois verticales extérieures et Façades - Menuiseries extérieures	Joint de mastic de vitrage (notamment châssis aluminium)	Joint de mastic de vitrage (notamment châssis aluminium)	Rez de jardin - Vestiaires 1; Rez de jardin - Sanitaires 1; Rez de jardin - Sanitaires 2; Rez de jardin - Stockage 1; Rez de jardin - Stockage 4 (garage)	426820; 426836	Absence d'amiante (Après analyse en laboratoire)

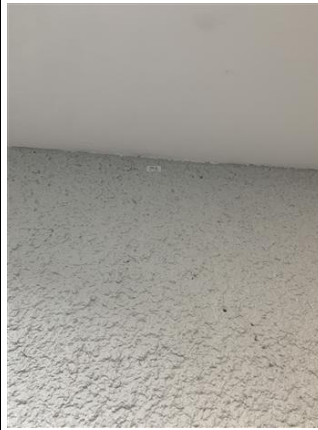
Matériaux	Composant de la construction	Partie du composant	Description	Localisation	N° Prélvt	Résultat	Photo
MP-007	3 - Parois verticales intérieures - Murs et cloisons maçonnés	Enduit à base de plâtre projeté	Enduit gouttelette peint	Rez de jardin - Circulations	426837; 426838	Absence d'amiante (Après analyse en laboratoire)

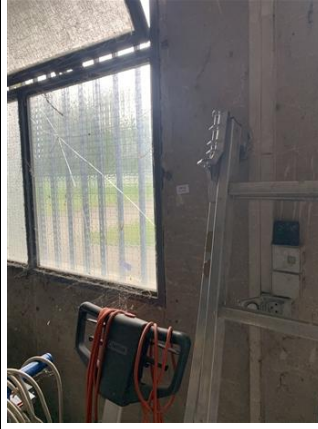
MP-008	3 - Parois verticales intérieures - Murs et cloisons maçonnés	Enduit à base de ciment lissé ou taloché	Enduit à base de ciment	Rez de jardin - Stockage 4 (garage)	426839	Absence d'amiante (Après analyse en laboratoire)

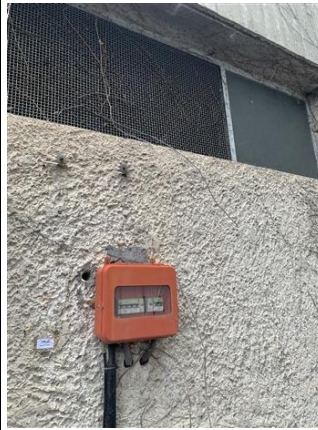
Matériaux	Composant de la construction	Partie du composant	Description	Localisation	N° Prélvt	Résultat	Photo
MP-011	2 - Parois verticales extérieures et Façades - Façades lourdes y compris poteaux	Crépis extérieur	Crépis extérieur	Rez de jardin - Façade	426844	Absence d'amiante (Après analyse en laboratoire)

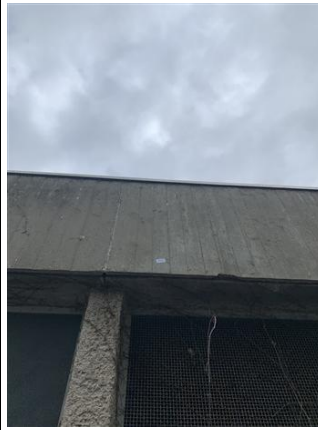
MP-012	2 - Parois verticales extérieures et Façades - Façades lourdes y compris poteaux	Enduit pelliculaire de lissage/débullage	Enduit sur acrotère béton	Rez de jardin - Façade	426845	Absence d'amiante (Après analyse en laboratoire)

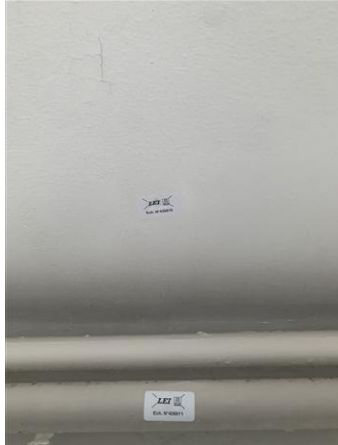
426810	Absence d'amiante	Enduit à base de plâtre peint sur dalle béton	Rez de jardin - Vestiaires 4

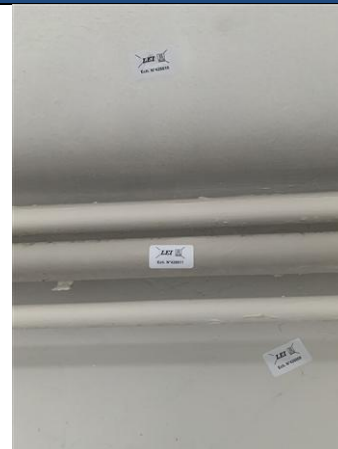
N°de prélèvement	Résultat	Description	Localisation	Photo
426811	Absence d'amiante	Peinture sur canalisations métalliques	Rez de jardin - Vestiaires 4

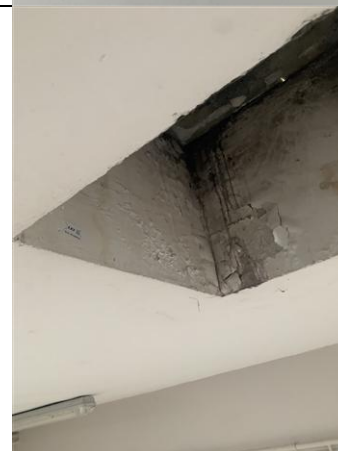
426812	Absence d'amiante	Enduit peint sur socle béton d'extracteur	Rez de jardin - Vestiaires 4

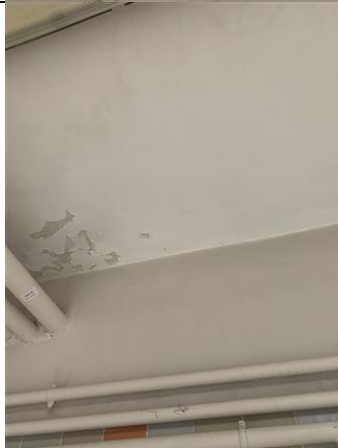
426818	Absence d'amiante	Enduit à base de plâtre peint sur dalle béton	Rez de jardin - Vestiaires 1

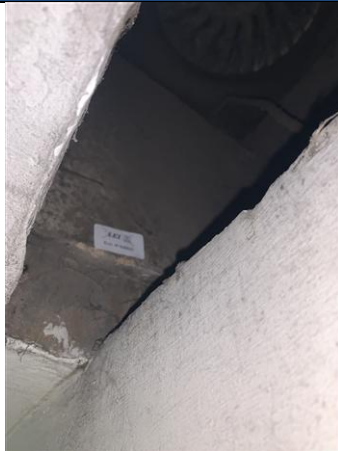
N°de prélèvement	Résultat	Description	Localisation	Photo
426823	Absence d'amiante	Panneaux peints pour socle d'extracteur (dans la maçonnerie)	Rez de jardin - Sanitaires 1

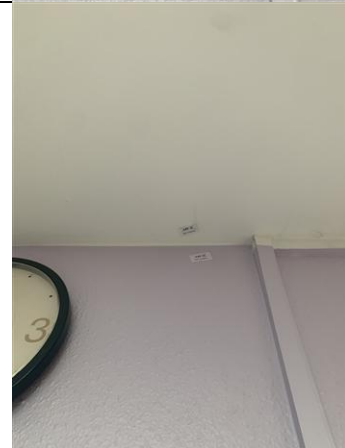
426832	Présence d'amiante	Enduit à base de plâtre peint sur dalle béton	Rez de jardin - Vestiaires professeurs

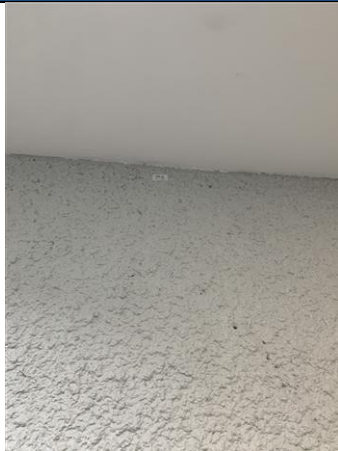
N°de prélèvement	Résultat	Description	Localisation	Photo
426837	Absence d'amiante	Enduit gouttelette peint	Rez de jardin - Circulations

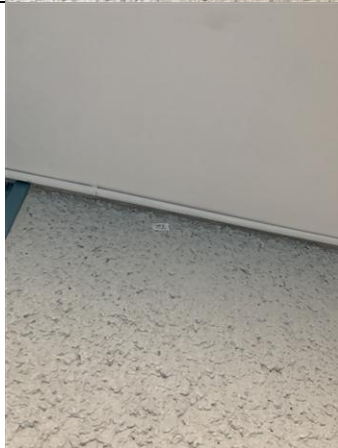
426838	Absence d'amiante	Enduit gouttelette peint	Rez de jardin - Circulations

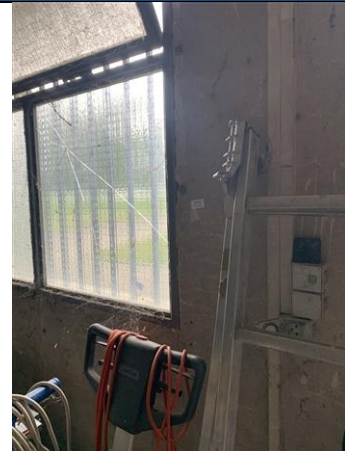
N°de prélèvement	Résultat	Description	Localisation	Photo
426839	Absence d'amiante	Enduit à base de ciment	Rez de jardin - Stockage 4 (garage)

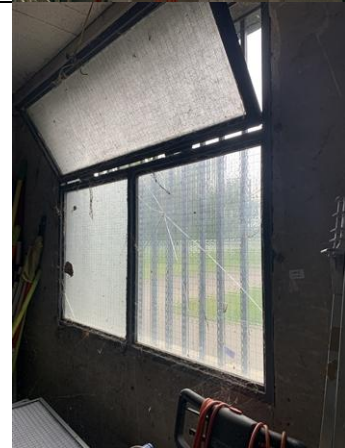
426840	Absence d'amiante	Joint de mastic de vitrage (notamment châssis aluminium)	Rez de jardin - Stockage 4 (garage)

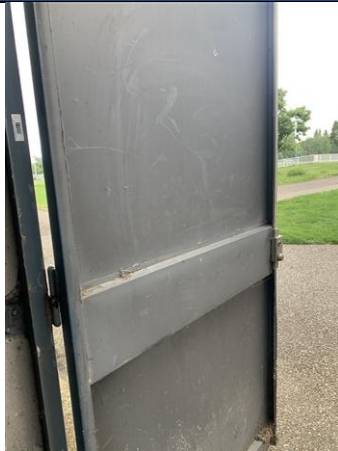
N°de prélèvement	Résultat	Description	Localisation	Photo
426841	Absence d'amiante	Peinture sur porte métallique	Rez de jardin - Stockage 4 (garage)

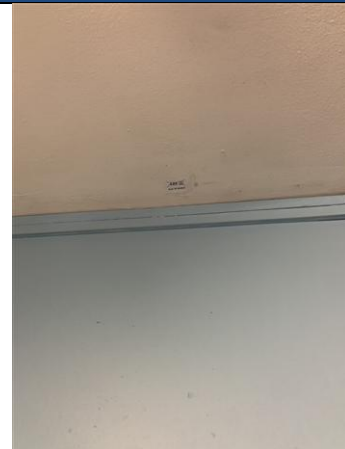
N°de prélèvement	Résultat	Description	Localisation	Photo
426843	Absence d'amiante	Enduit à base de plâtre peint sur dalle béton	Loge gardien (accueil)

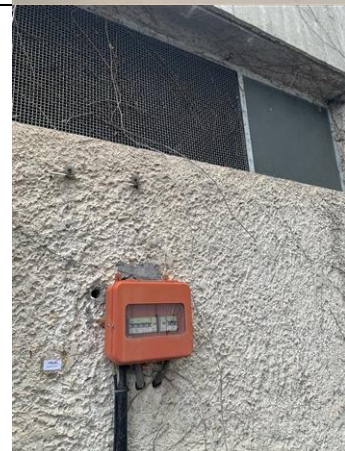
426844	Absence d'amiante	Crépis extérieur	Rez de jardin - Façade

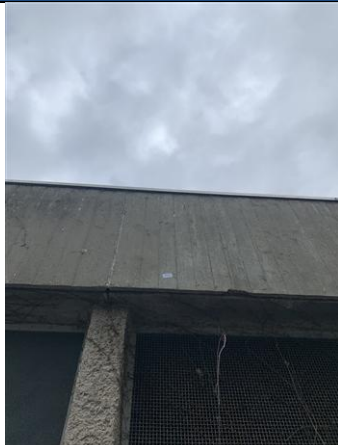
N°de prélèvement	Résultat	Description	Localisation	Photo
426845	Absence d'amiante	Enduit sur acrotère béton	Rez de jardin - Façade
