BARRAGE DE PONT ROLLAND

ETUDE DE DANGERS

Mars 2015

GEOS INGENIEURS CONSEILS SA

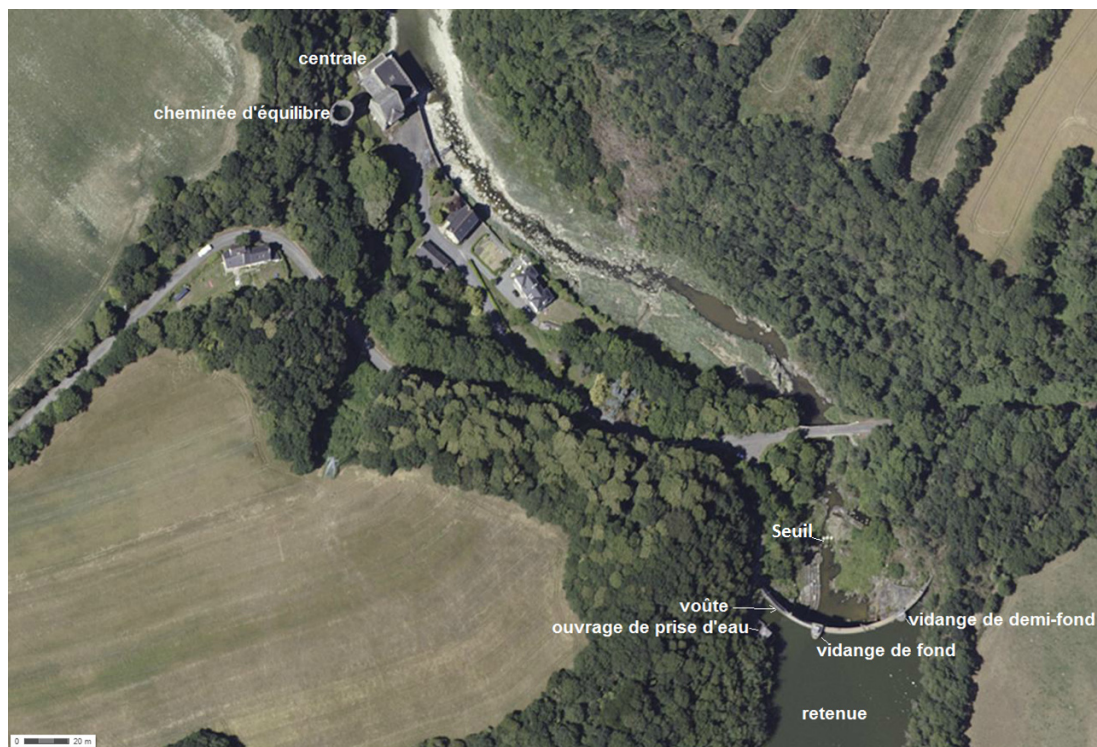
Figure 0.2 Vue aérienne du barrage de Pont Rolland et des différents ouvrages et organes visibles

Une vue du barrage et de l'aménagement hydroélectrique est présentée ci-après ;

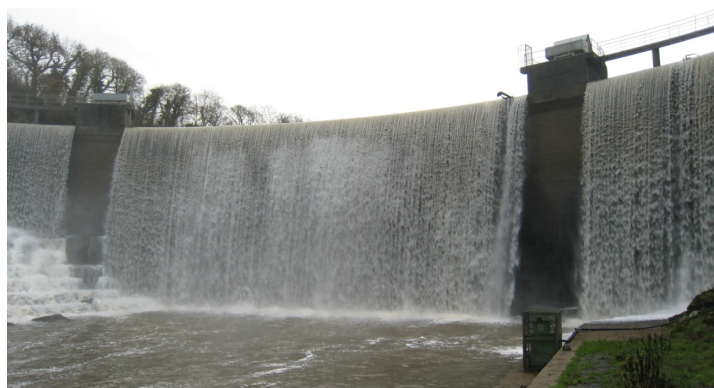
Depuis l'arrêt de l'usine hydroélectrique, l'ouvrage fait l'objet d'une surverse permanente prise en compte dans le cadre de la présente Etude De Dangers.

Figure 0.3 Surverse permanente du barrage de Pont Rolland, décembre 2014

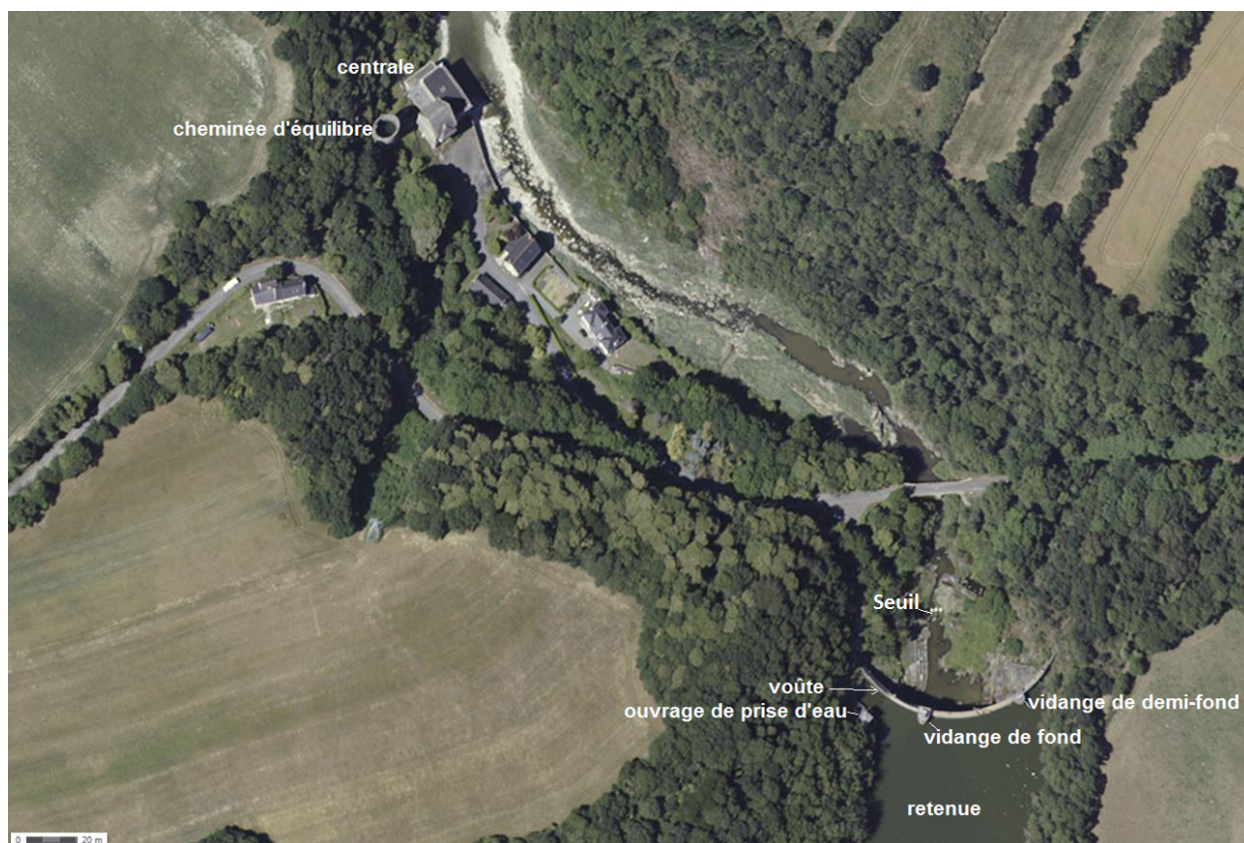
Figure 2.1 Vue aérienne du barrage de Pont Rolland et des différents ouvrages et organes visibles

- un seuil aval garantissant une lame d'eau permanente en pied aval du barrage ;
- les dispositifs d'auscultation (outre les deux puits de mesure de la cote de la retenue, 4 points de mesure de fuites en pied d'ouvrage, échelles limnimétriques).

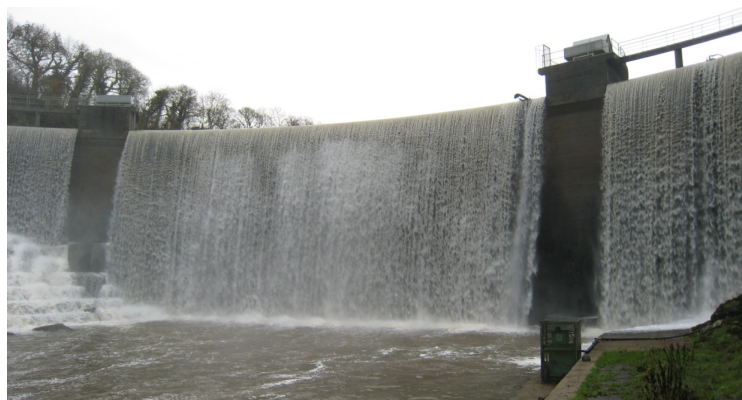
Figure 3.1 Surverse permanente du barrage de Pont Rolland

Depuis l'arrêt de l'usine hydroélectrique, l'ouvrage fait l'objet d'une surverse permanente prise en compte dans le cadre de la présente Etude De Dangers.

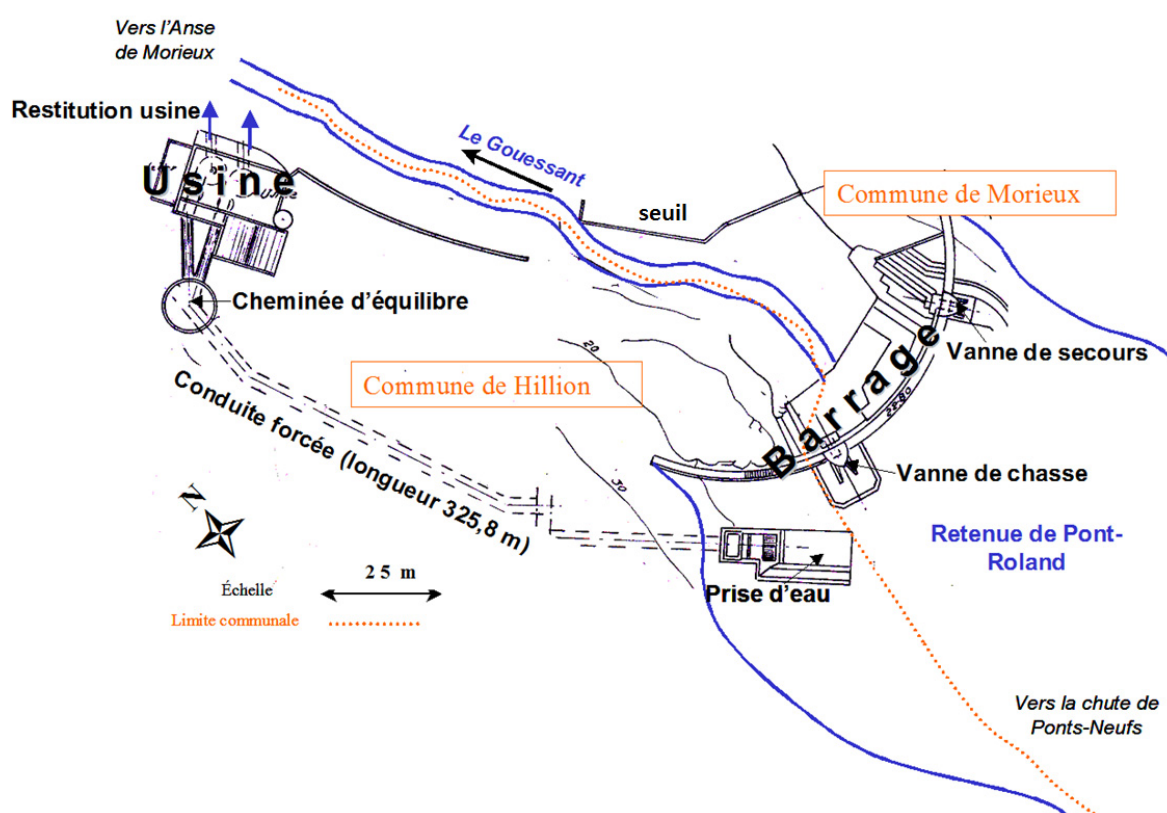
Figure 3.3 Aménagement de Pont Rolland

L'aménagement hydroélectrique est présenté ci-après :

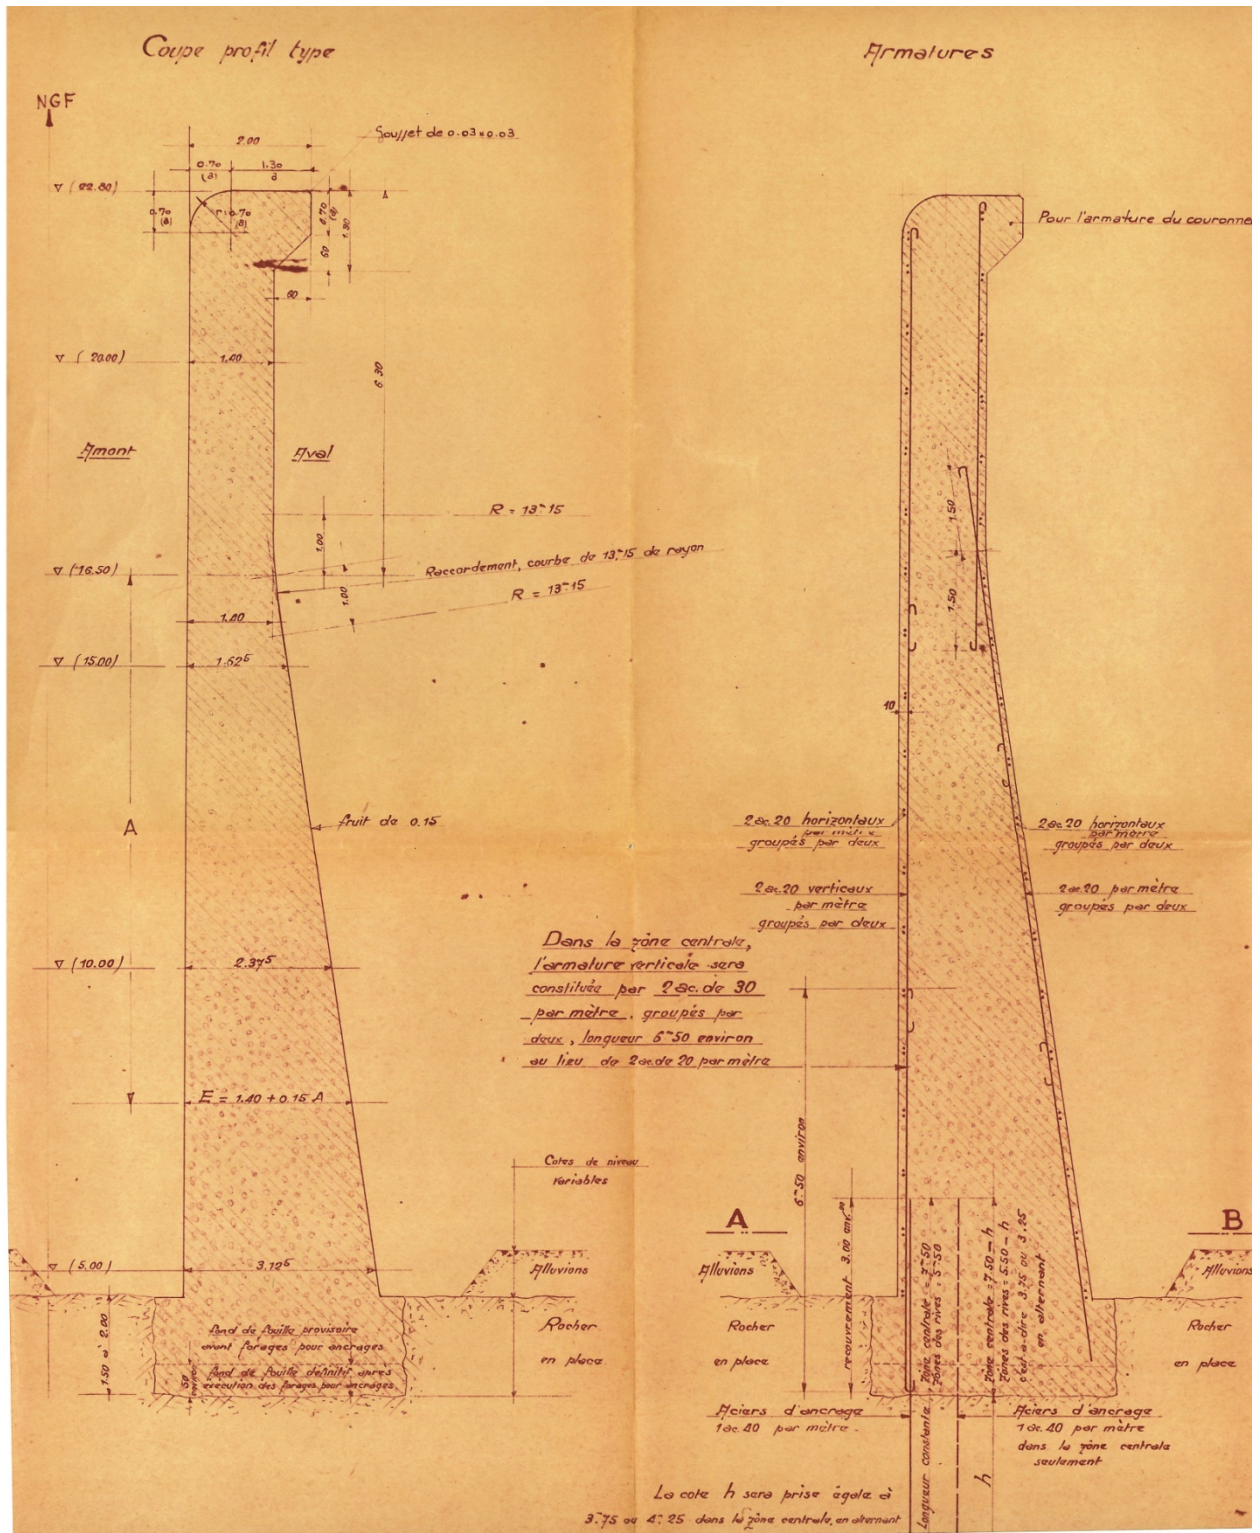
Figure 3.6 *Détails d'exécution, plan d'archive Sud Finistère Electrique, le 8 octobre 1934*

Un plan de détails d'exécution du 8 octobre 1934, réalisé par Sud Finistère Electrique, précise les caractéristiques géométriques à travers une coupe type et précise la répartition des armatures tel que réalisé par l'entreprise Léon Ballot.

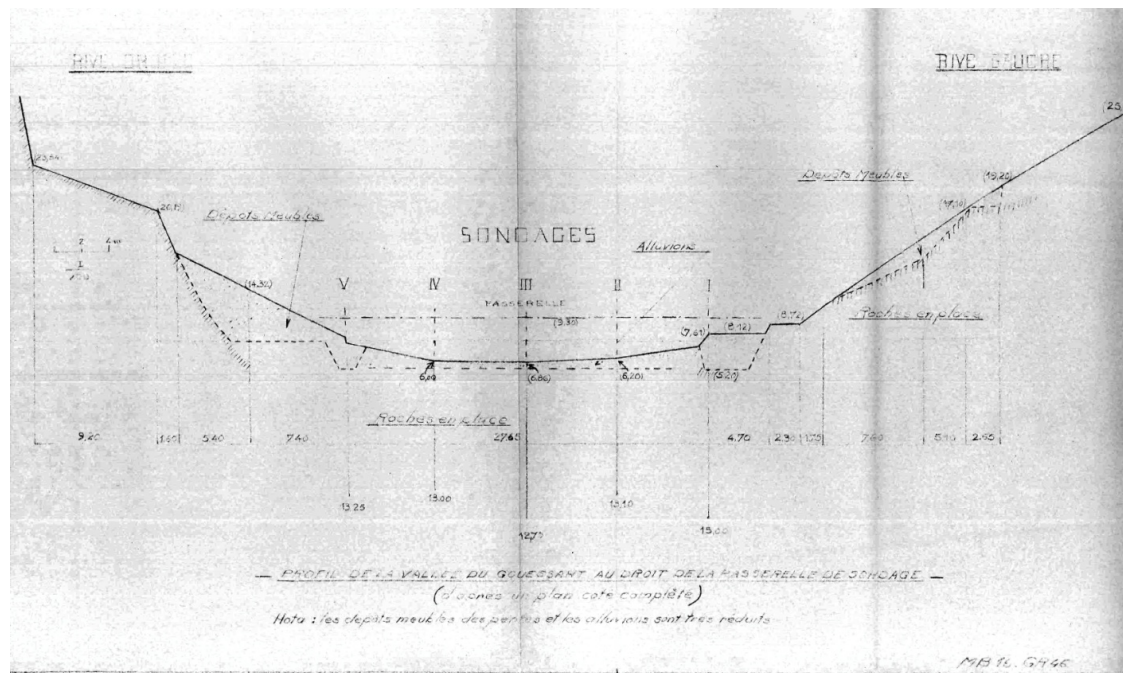
Figure 3.10 Plan des sondages fourni avec le rapport de M. Thirion

M. Thirion recommande toutefois de déplacer l'emplacement projeté du barrage d'une trentaine de mètres en amont (implantation II, l'emplacement initial étant l'emplacement I), pour un ancrage de barrage sensiblement similaire.

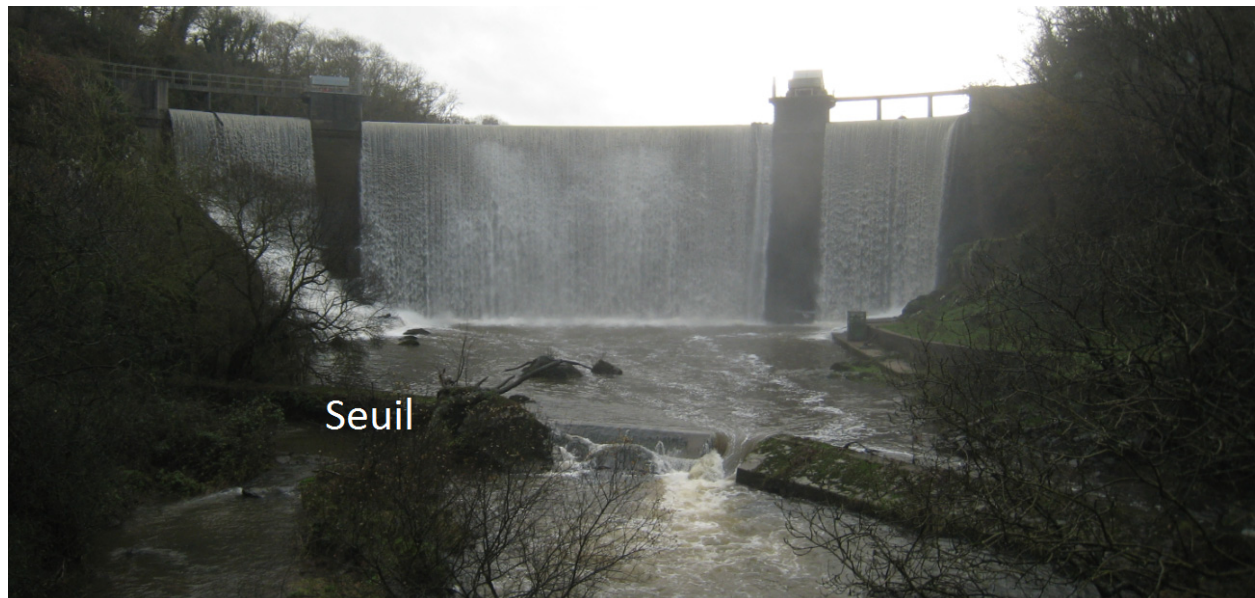
Un seuil en béton (barrage du moulin Rolland) permet de maintenir une lame d'eau permanente en aval du barrage formant un matelas amortisseur pour les eaux de déversement.

Il permet d'éviter également que le barrage soit attaqué par les eaux de mer.

Figure 3.12 Seuil à l'aval du barrage

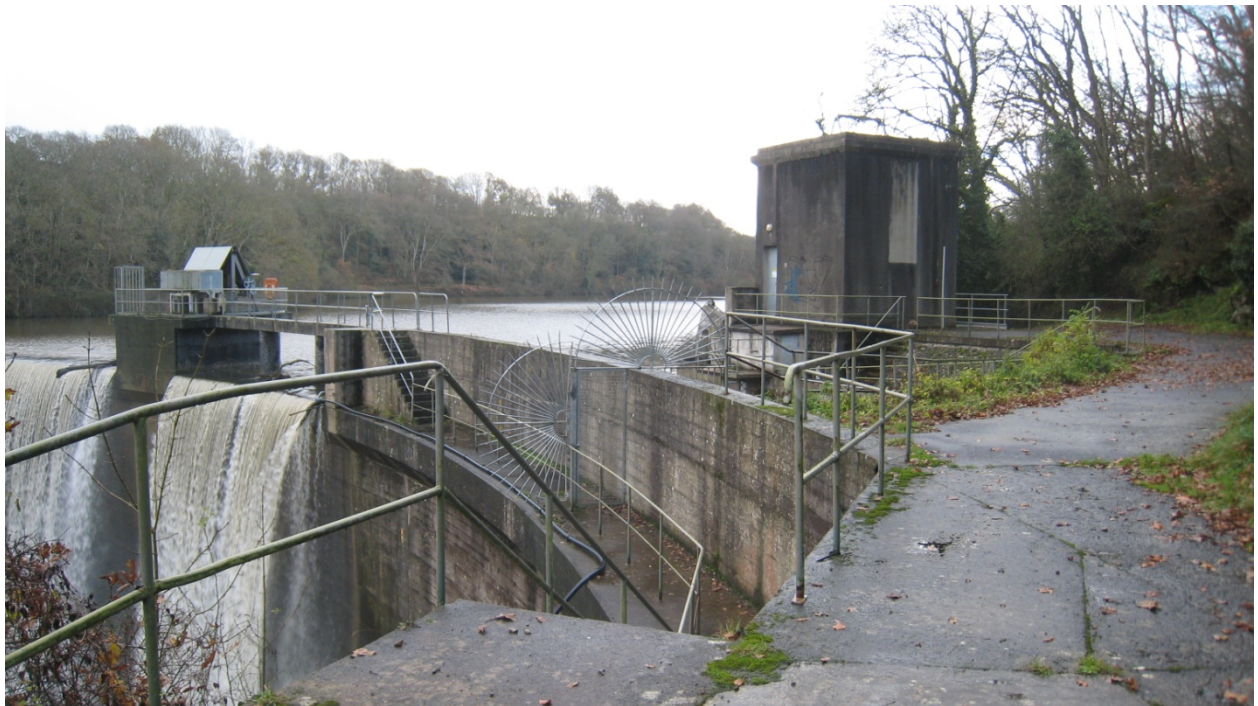
Figure 3.14 Rive gauche du barrage

L'accès au dispositif de manœuvre de la vidange de fond se fait par cette rive gauche. Un escalier permet d'accès à l'extrémité gauche de la crête. La circulation sur la crête en rive gauche se fait à l'abri du parapet amont de 2,20 mètres de haut et 40 cm d'épaisseur. Il est nécessaire de franchir une porte métallique avec serrure pour rejoindre un escalier qui permet d'accéder à une passerelle en béton, prenant appui sur deux piles intermédiaires, et rejoignant la plateforme de manœuvre de la vanne de vidange. La passerelle et la plateforme de la vidange de fond sont à la cote du parapet, soit 25 m NGF.

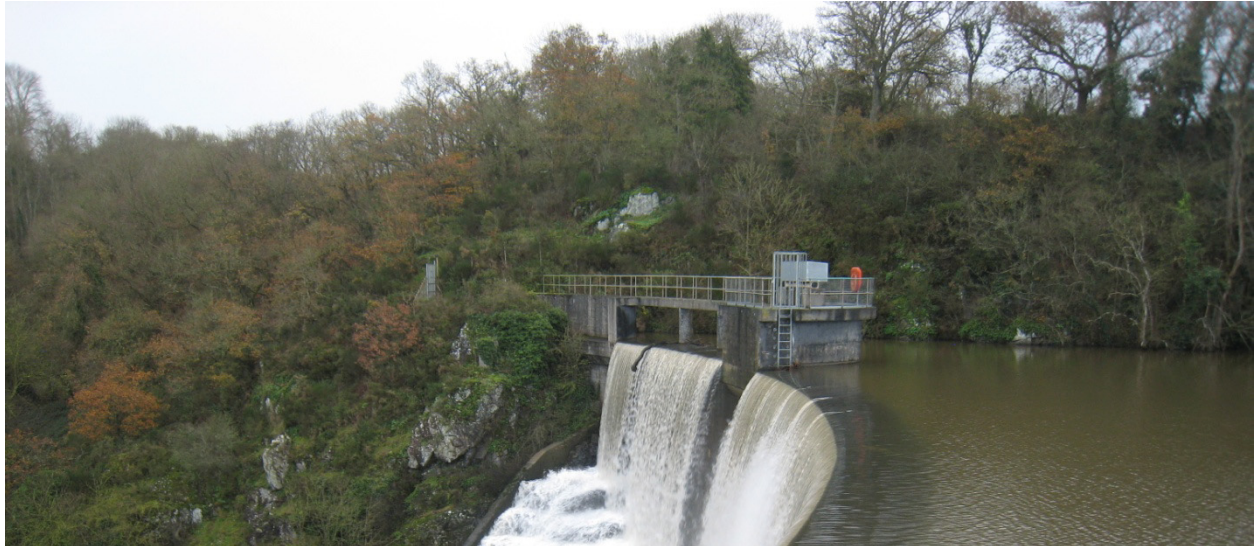
L'accès au couronnement en rive droite se fait difficilement par un sentier raide, peu marqué et non débroussaillé. Arrivé au barrage, une porte métallique avec cadenas protège l'accès en crête. L'accès à la plateforme de manœuvre de la vanne de sécurité nécessite de circuler sur le parapet puis de traverser une passerelle prenant appui sur deux piles intermédiaires. La plateforme, la passerelle et le parapet sont à la cote de 25 m NGF. En rive droite, le parapet présente une épaisseur de 70 cm.

Figure 3.15 Rive droite du barrage

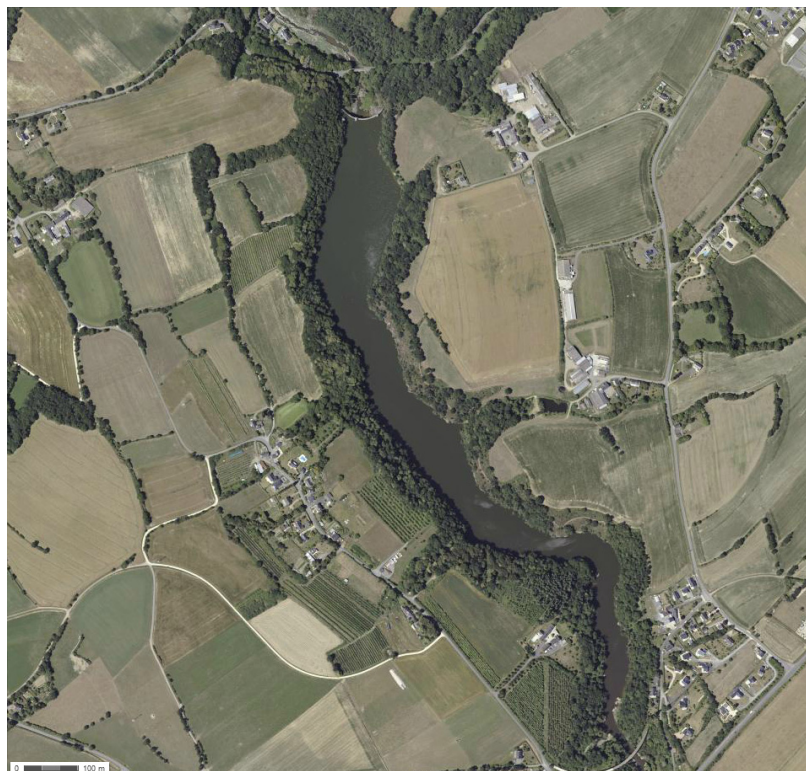
Figure 3.16 Vue aérienne de la retenue de Pont Rolland

La retenue est longue de 1,6 km environ, pour une largeur ne dépassant pas 140 mètres. La cote minimale d'exploitation est de 18,80 m NGF, correspondant à une capacité utile d'environ 425 000 mètres cubes.

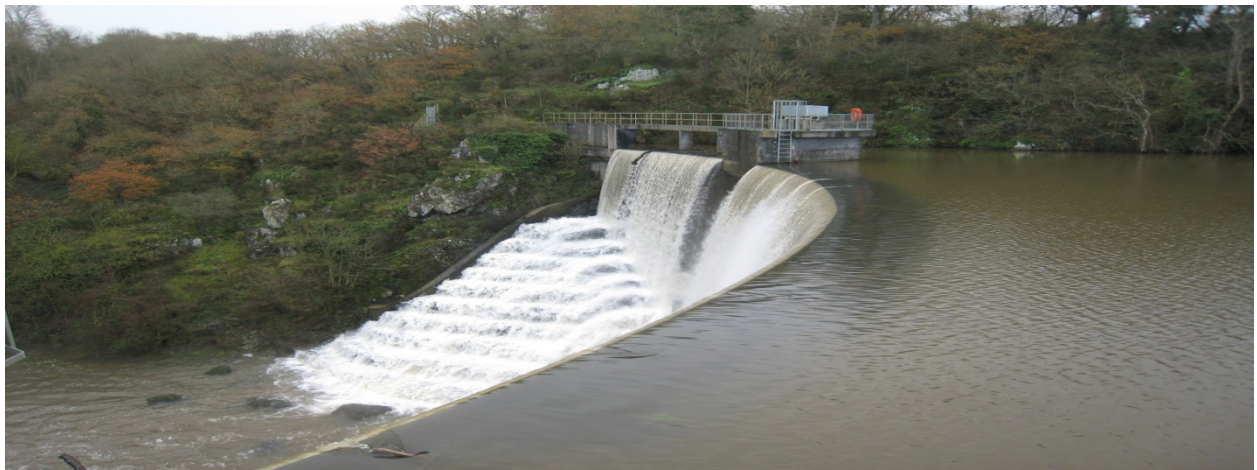
L'évacuation des crues se fait par déversement sur la crête du barrage. La crête du barrage est donc l'évacuateur de crues qui consiste en un seuil libre déversant non vanné, situé au centre du barrage, à la cote 22,8 mètres et d'une longueur de 59,9 mètres répartie de la façon suivante :

- longueur déversante en partie centrale : 35,77 mètres
- longueur déversante en rive gauche : 12,14 m
- longueur déversante en rive droite 12 m.

Figure 3.19 Evacuateur de crue

La capacité théorique de débitance est de 200 m³/s pour une cote de PHE mentionnée dans les archives de 24 m NGF. La capacité d'évacuation de l'évacuateur de crue est précisée ci-après :

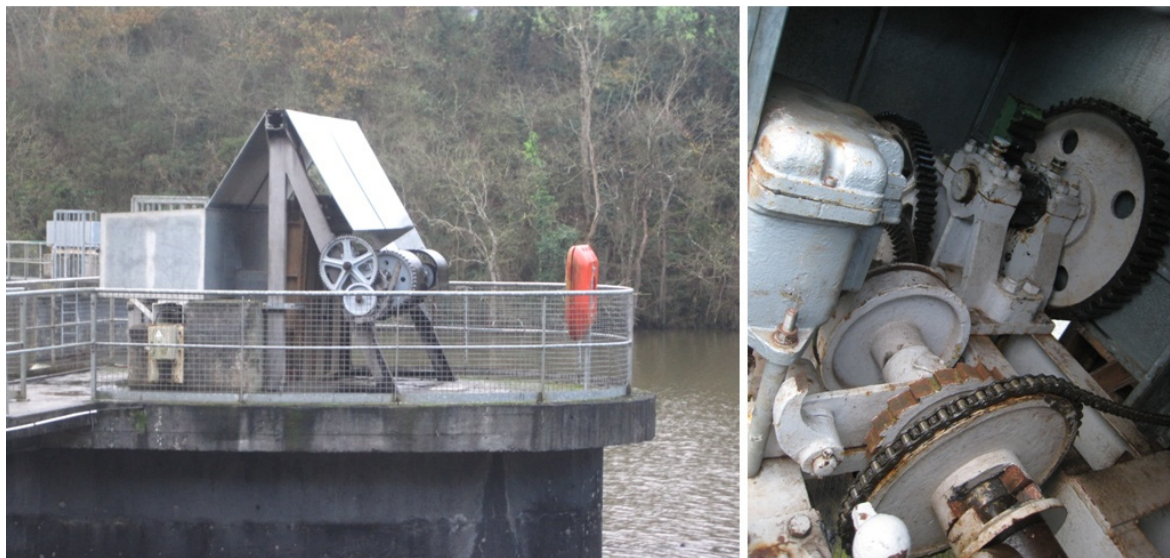
Figure 3.21 Dispositif de manœuvre de la vanne de fond protégé par un abri en tôle

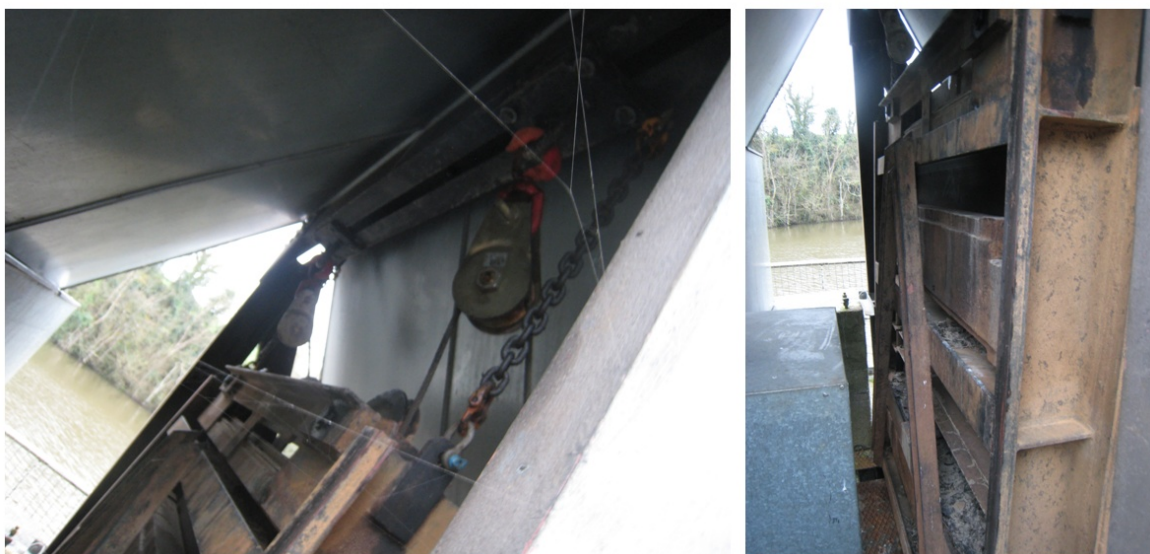
- un batardeau prévu pour isoler la vanne de fond : ce batardeau est manœuvré par un système de treuil à câble et portique fixe

Figure 3.22 Batardeau maintenu en position haute par une chaîne

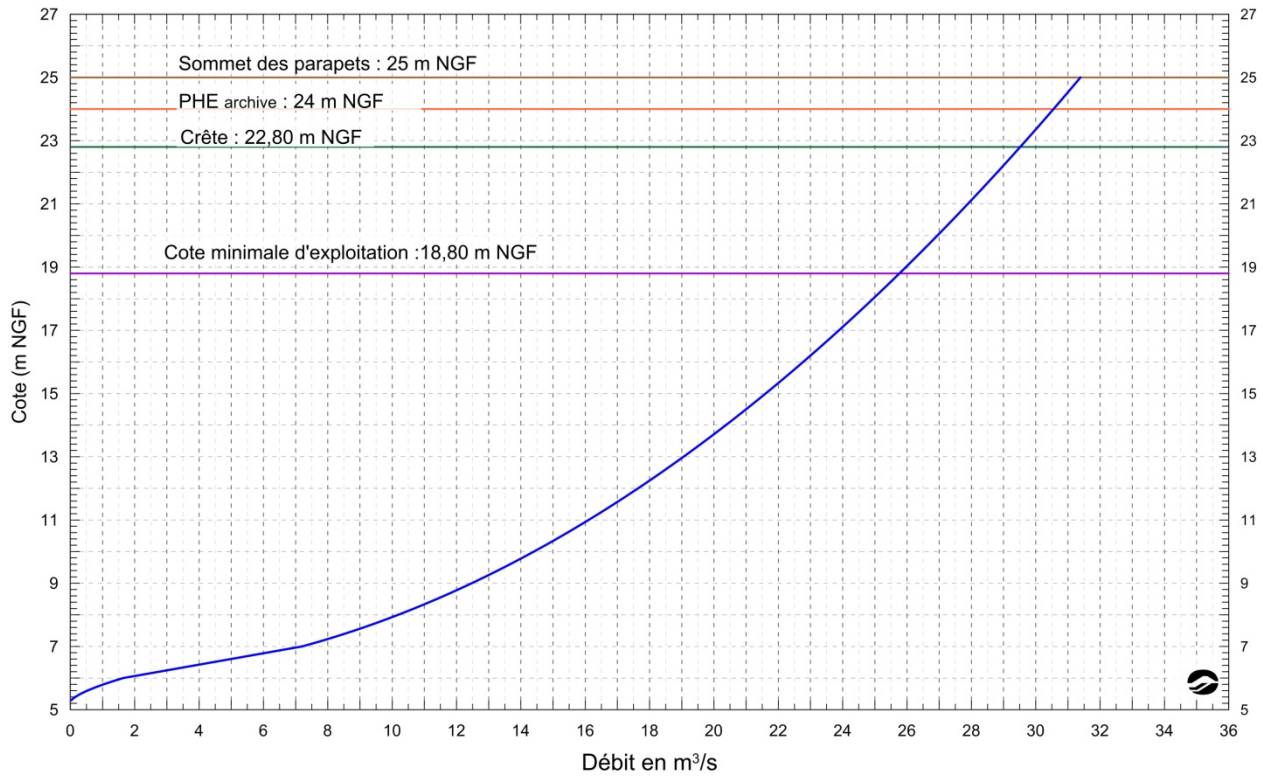
Figure 3.23 Capacité de la vidange de fond

La capacité de la vidange de fond est précisée ci-après.

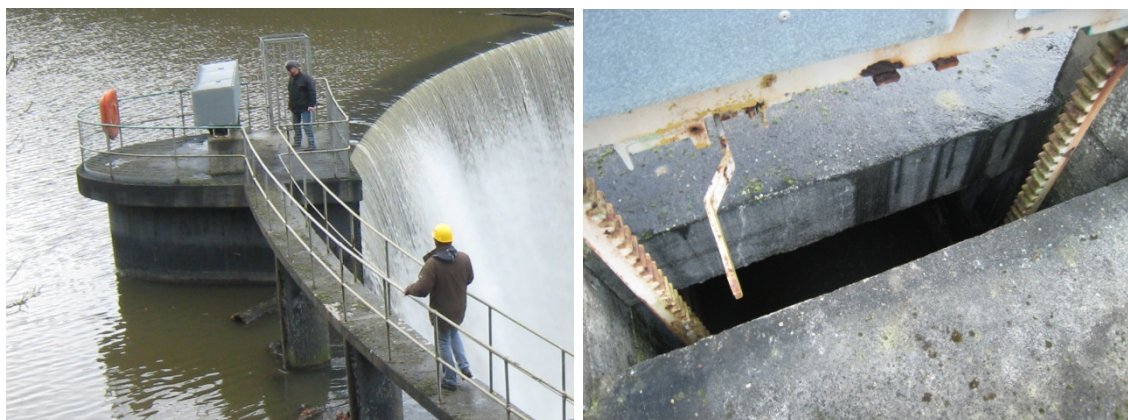
Une vidange de secours est située à l'extrémité rive droite du déversoir. Son axe se situe à la cote 11 m NGF. Ses caractéristiques sont identiques à la vidange de fond, hormis la commande de la vanne qui est uniquement manuelle.

Figure 3.25 Dispositif de manœuvre de la vidange de demi-fond

La vanne de secours est actuellement maintenue en position fermée. Cette vanne n'est jamais manœuvrée de peur de ne pas réussir à fermer la vanne après ouverture.

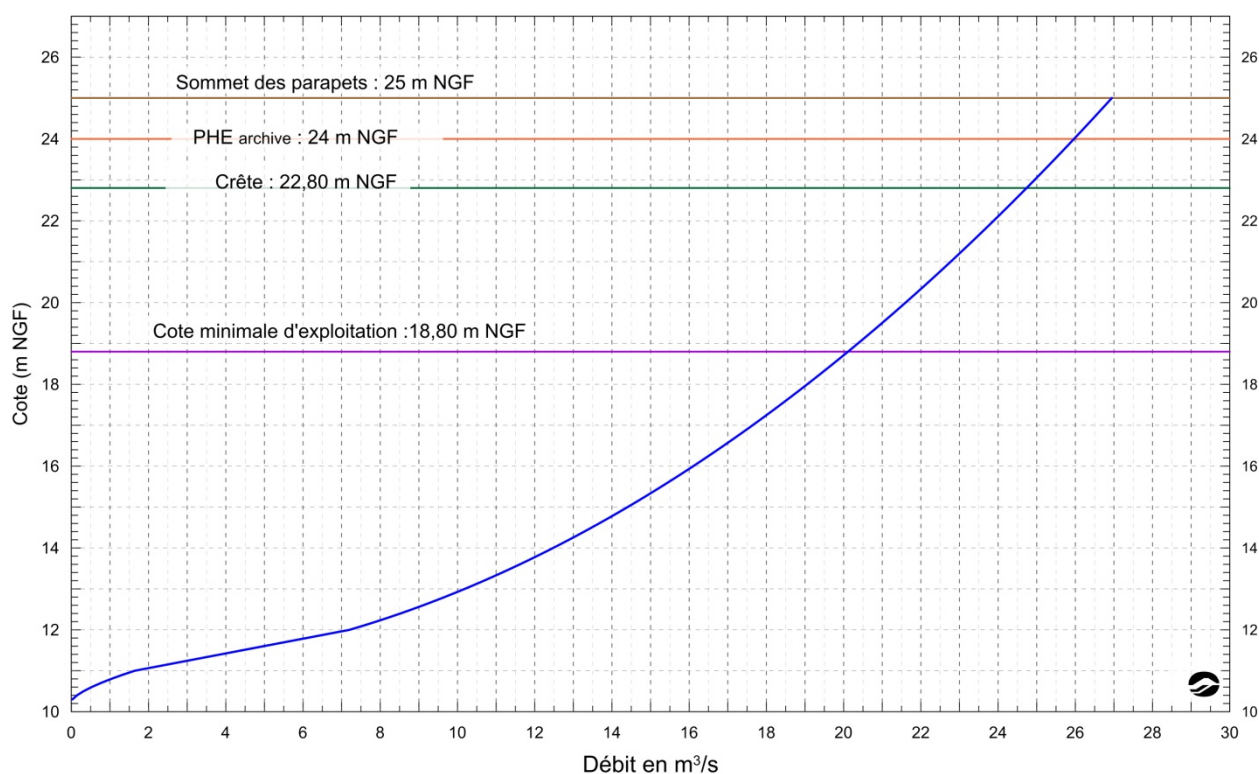
Figure 3.26 Capacité de la vidange de demi-fond

Le débit maximum de cette vanne est de l'ordre de $26 \text{ m}^3/\text{s}$ pour une retenue à la cote de 24 m.

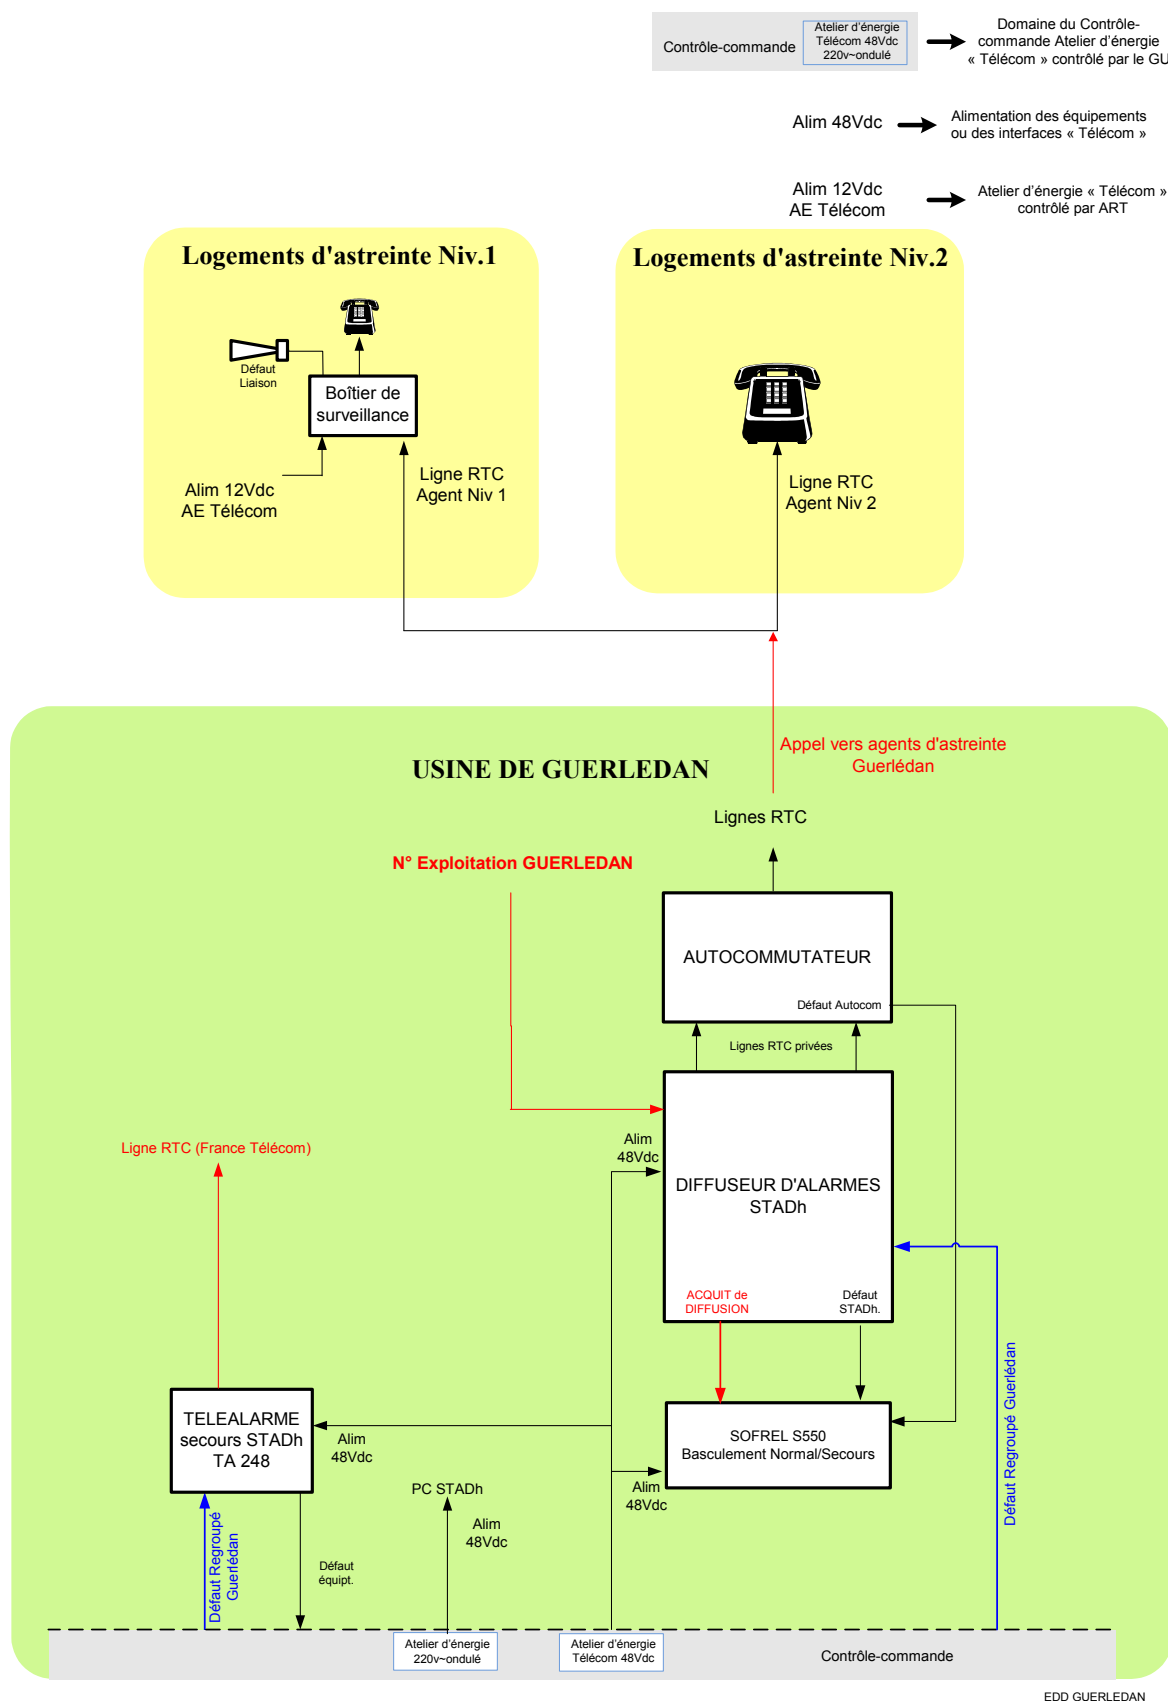
Figure 3.30 Synoptique général "transmission et diffusion des alarmes" barrage de Guerledan

La téléalarme de secours appelle les agents d'astreinte suivant une séquence déterminée (renvoi de la ligne dite « d'exploitation » vers un numéro prédéfini).

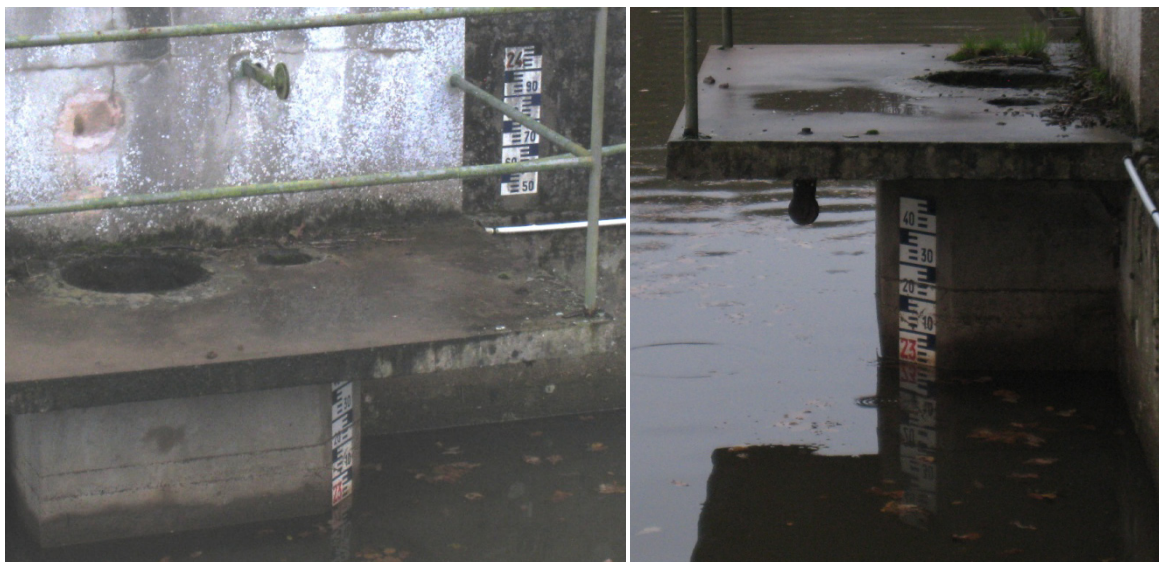
Le contrôle du niveau d'eau sur site est réalisé sur site au moyen de deux échelles limnimétriques, situées sur la chambre de la vanne de tête de la prise d'eau. Une première échelle permet de lire le niveau de la retenue jusqu'à une cote de 23,47 m NGF. La seconde échelle permet de lire le niveau jusqu'à la cote de 24,07 m NGF.

Figure 3.31 Echelle limnimétrique

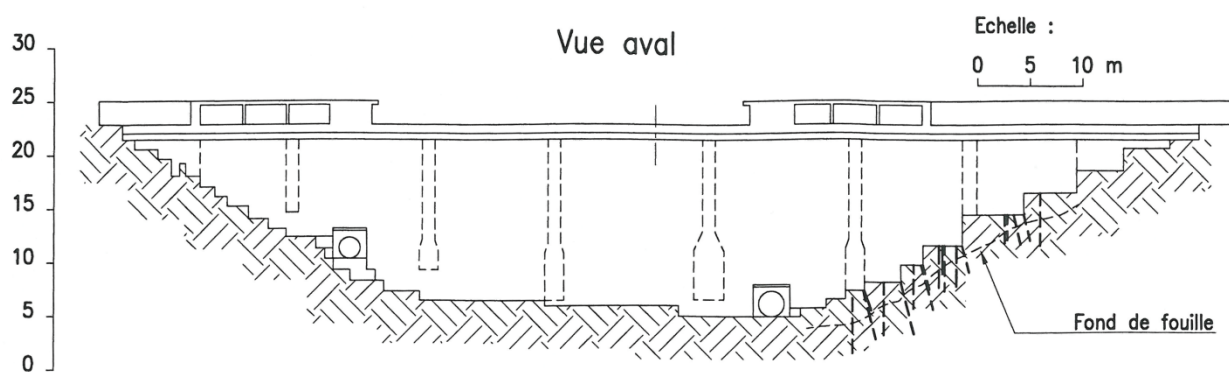
Figure 3.32 Vue aval du barrage avec dispositif de mesure des fuites

- un point récoltant les fuites en pied de la voûte au bas du redan RD ;
- un point de fuite le long de la vanne de demi-fond ;
- un récoltant les fuites en provenance de la rive gauche ;
- un point qui somme les fuites en provenance de la rive gauche et celles qui contournent sous l'ouvrage par la rive gauche.

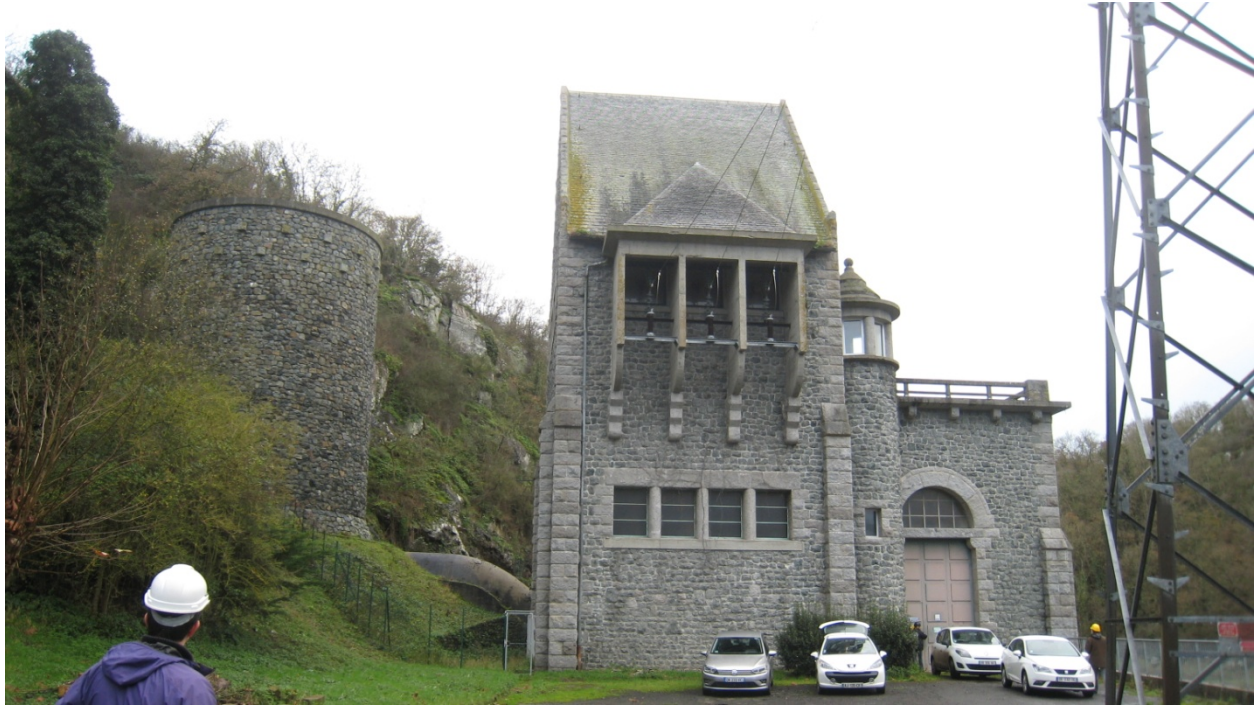
Figure 3.34 Centrale, cheminée d'équilibre et conduite forcée

La totalité du bâtiment de la centrale (usine et transformateur) a une largeur de 18 m environ et une hauteur totale de 30 m et une hauteur de 25 m par rapport au terrain naturel.

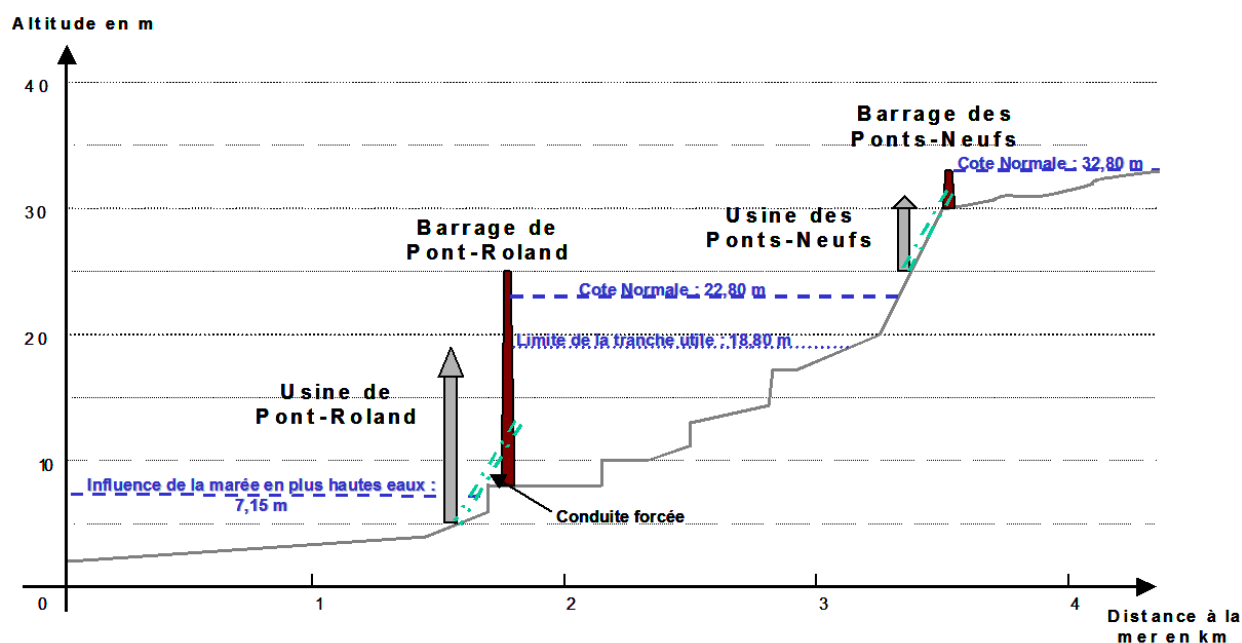
Figure 3.40 Profil en long des différents aménagements

La centrale des Pont-Neufs qui appartient à EDF fonctionne par écluse (en dehors des périodes de fort débit) avec une tranche utile d'environ 0,3 mètres soit en comparaison 0,05 % de la tranche utile de Pont Rolland. Le volume total de la retenue des Pont-Neufs est de 180 000 m³, soit environ 18 % du volume de Pont Rolland. La hauteur sur fondation de 6 m est faible par rapport au 22,20 m du barrage de Pont Rolland. Le débit maximum turbinable est de 4,85 m³/s, soit près de quatre fois moins qu'à Pont Rolland.

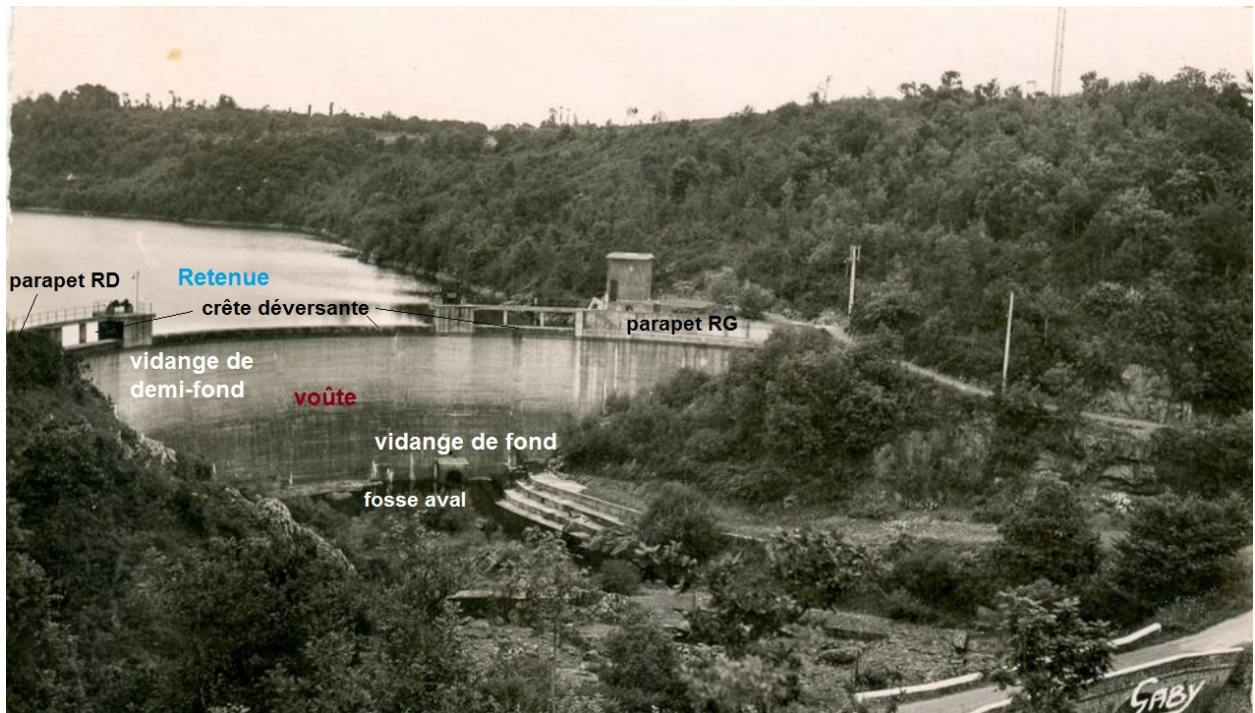
Figure 3.48 Localisation des ouvrages annexes constitutifs du « système barrage »

- du barrage, dont la crête déversante assure l'évacuation des crues et disposant de parapets en rive pour empêcher un déversement en rive, la voûte étant bloquée par une fouille en béton ;
- de la fondation rocheuse du barrage protégé par un tapis en béton avec barbacanes ;
- du seuil aval ;
- des dispositifs d'auscultation et de surveillance ;
- de la vidange de fond et de la vidange de demi-fond.
