BARRAGE DE PONT ROLLAND

ETUDE DE DANGERS

Mars 2015

GEOS INGENIEURS CONSEILS SA

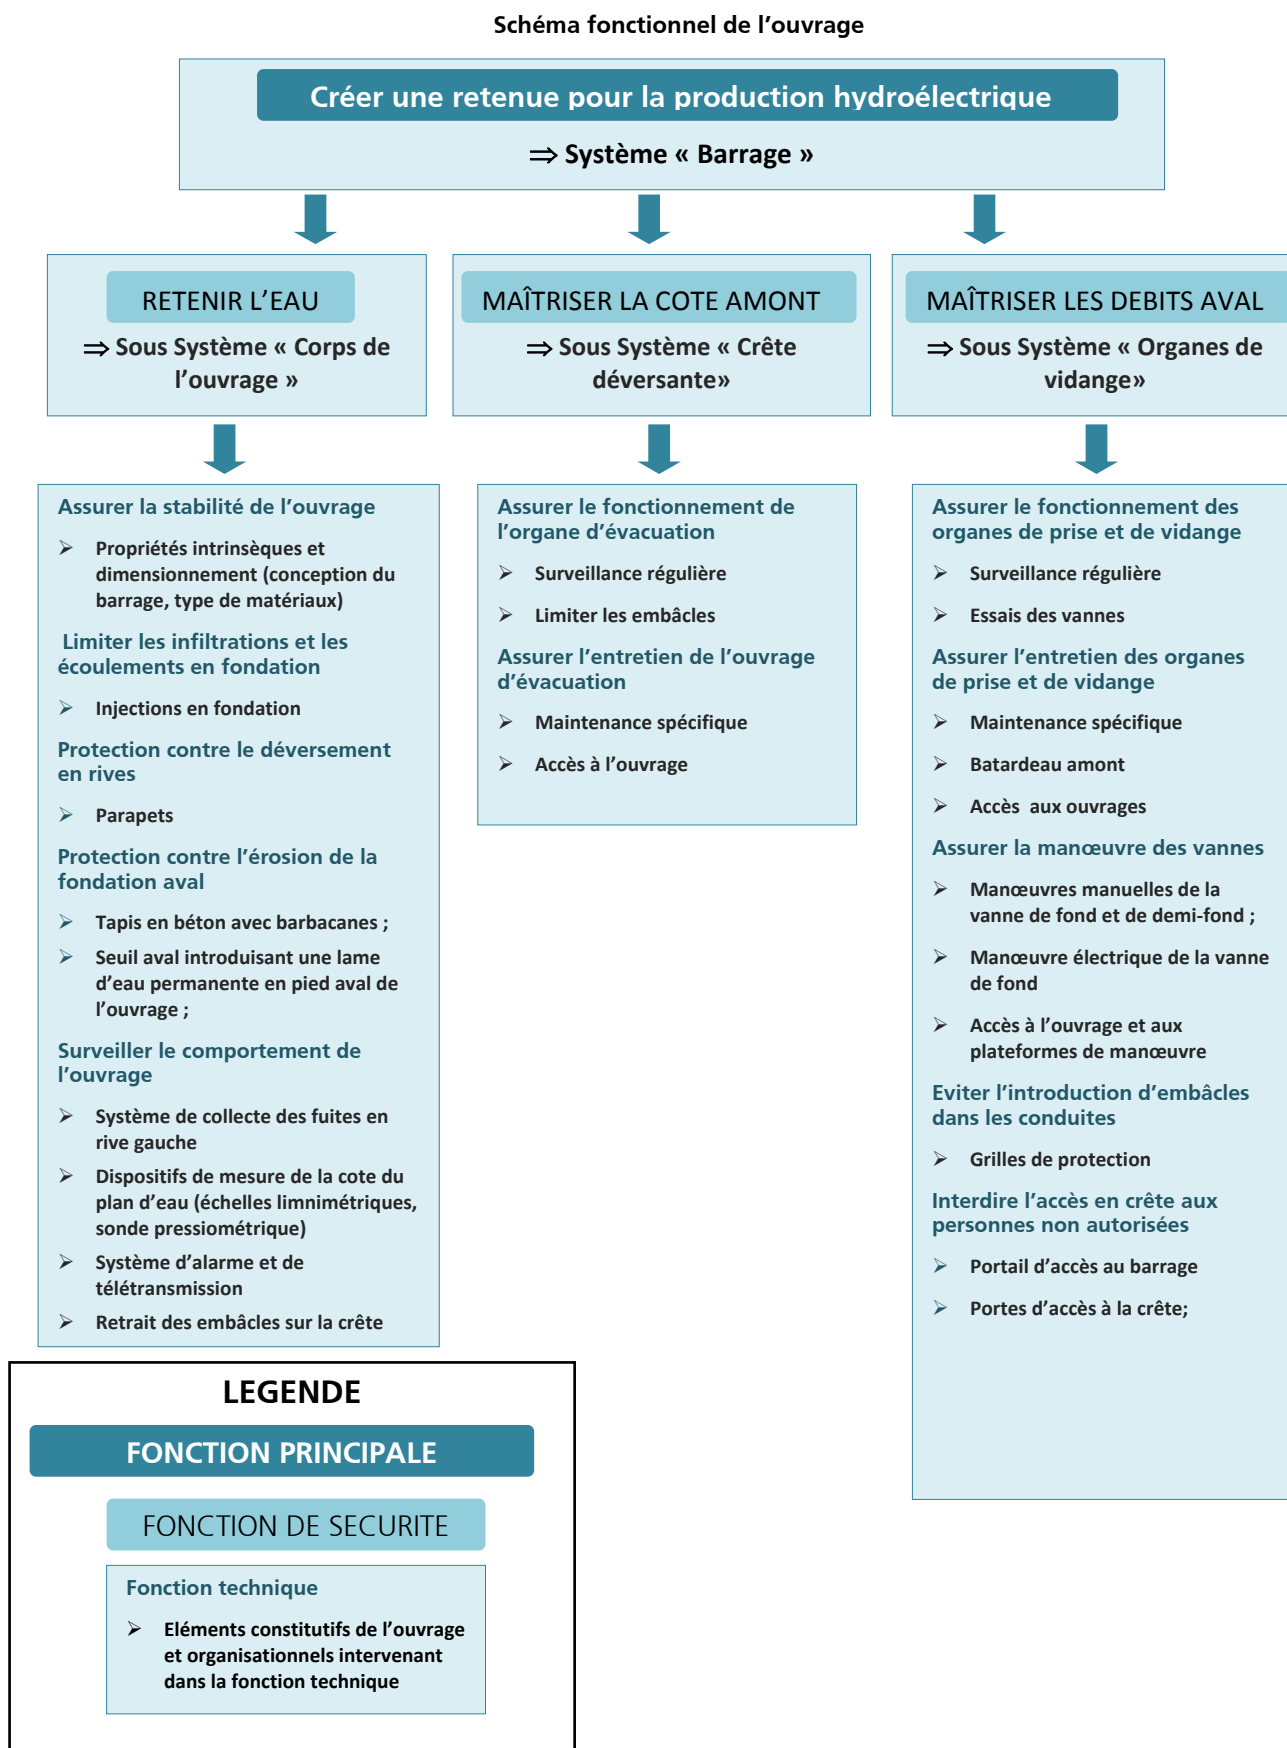
Figure 3.49 Schéma-fonctionnel du « système barrage de Pont Rolland »

Afin de réaliser la fonction principale du système barrage (stocker l'eau pour une production hydroélectrique), **les éléments constitutifs de l'ouvrage entrent en interactions avec les milieux extérieurs dans le cadre de fonctions techniques qui sont identifiées et décrites dans le schéma fonctionnel suivant selon qu'elles participent à assurer l'une des 3 fonctions de sécurité** (retenir l'eau, maîtriser les variations de débits relâchés à l'aval, maîtriser les variations du niveau du plan d'eau amont).

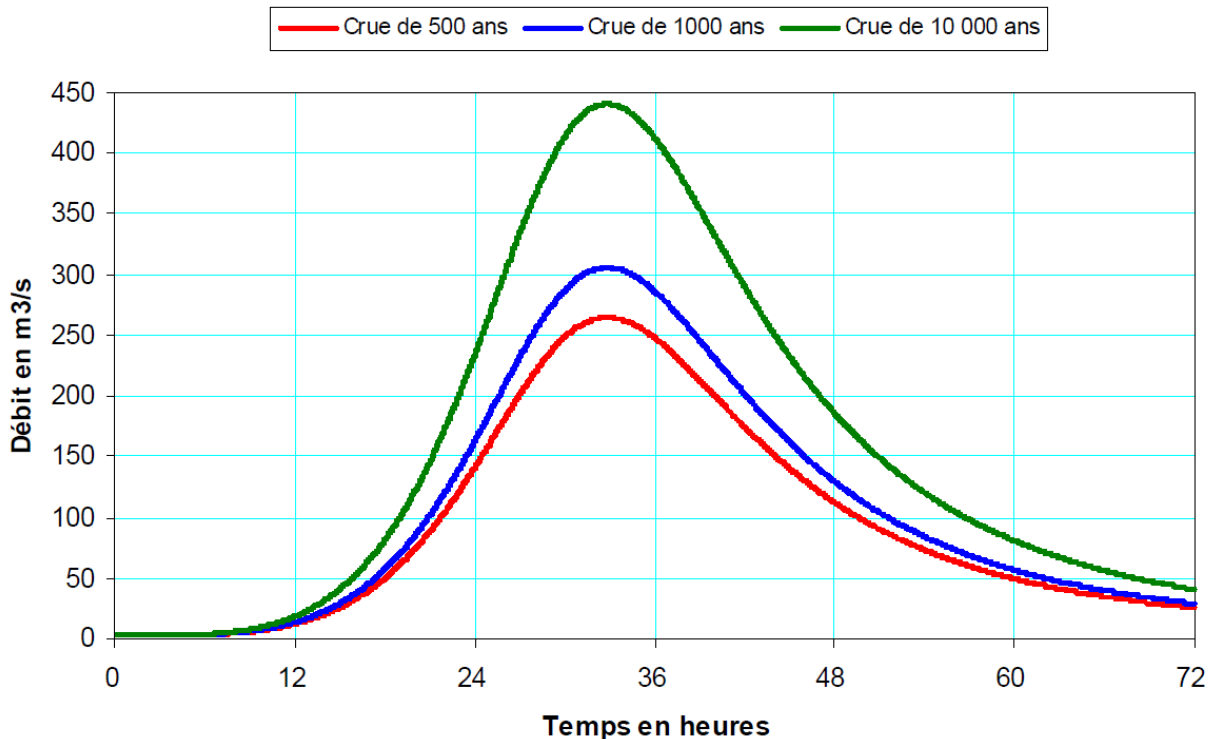
Figure 6.2 Hydrogrammes de projet des crues aux Ponts-Neufs

Les Hydrogrammes de projet des crues aux Ponts-Neufs obtenus par le bureau SAFEGE sont présentés ci-après :

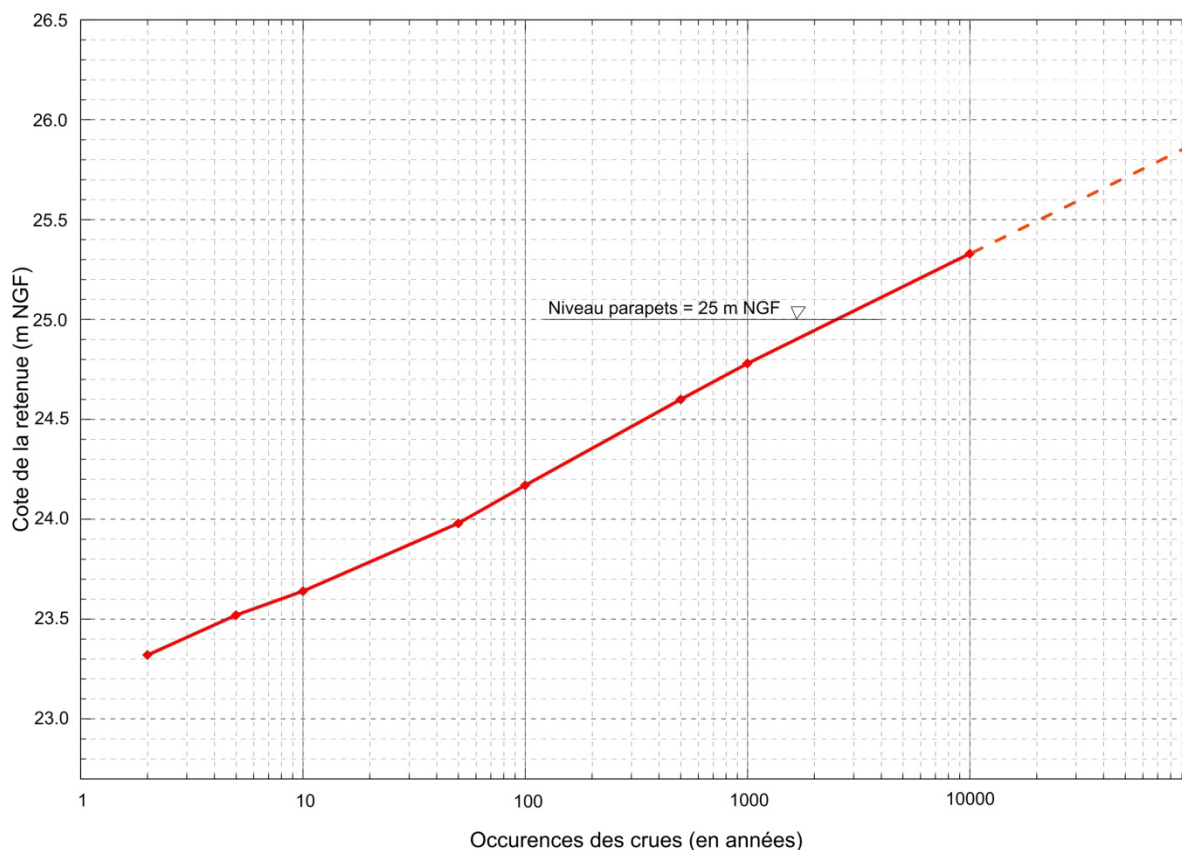
Figure 6.3 Cotes de la retenue en fonction de l'occurrence des crues

Les cotes de la retenue en fonction de l'occurrence des crues sont présentées sur le graphique ci-après, en échelle logarithmique des temps :

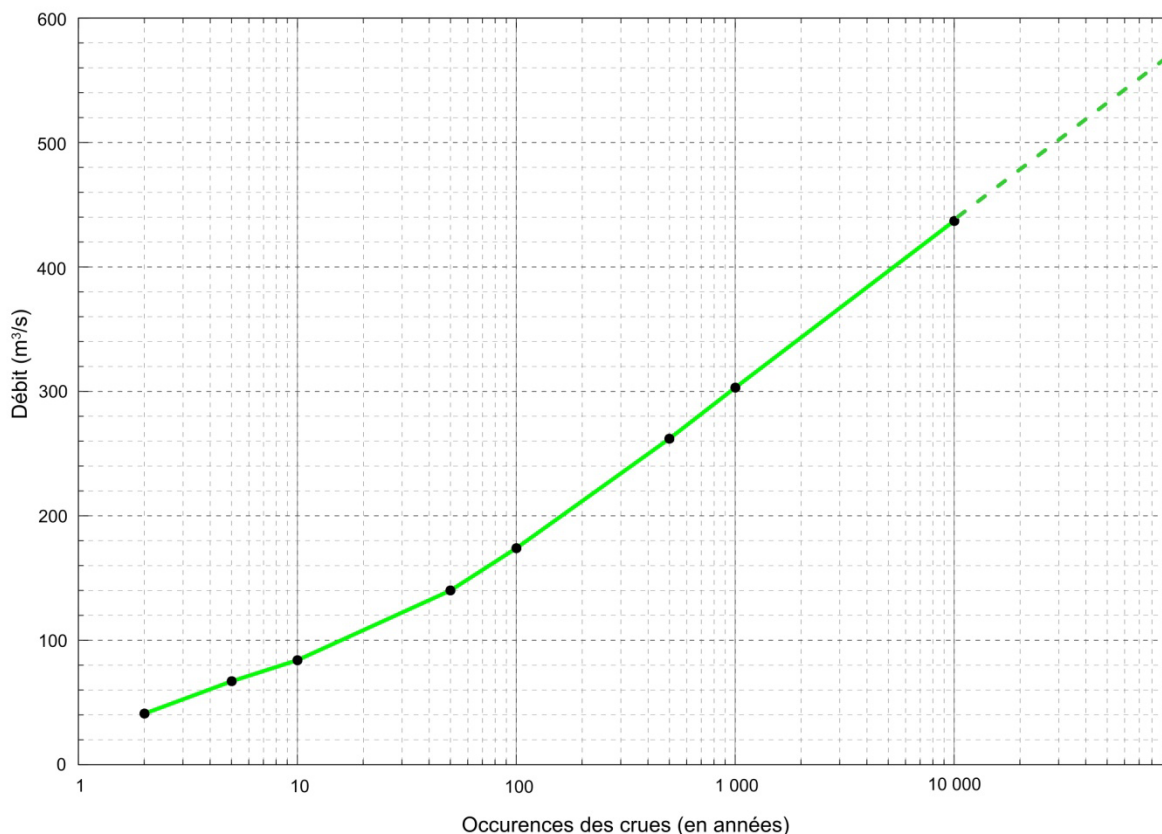
Figure 6.4 Débits entrant en fonction de l'occurrence des crues

Les débits en fonction de l'occurrence des crues sont présentées sur le graphique ci-après, en échelle logarithmique des temps :

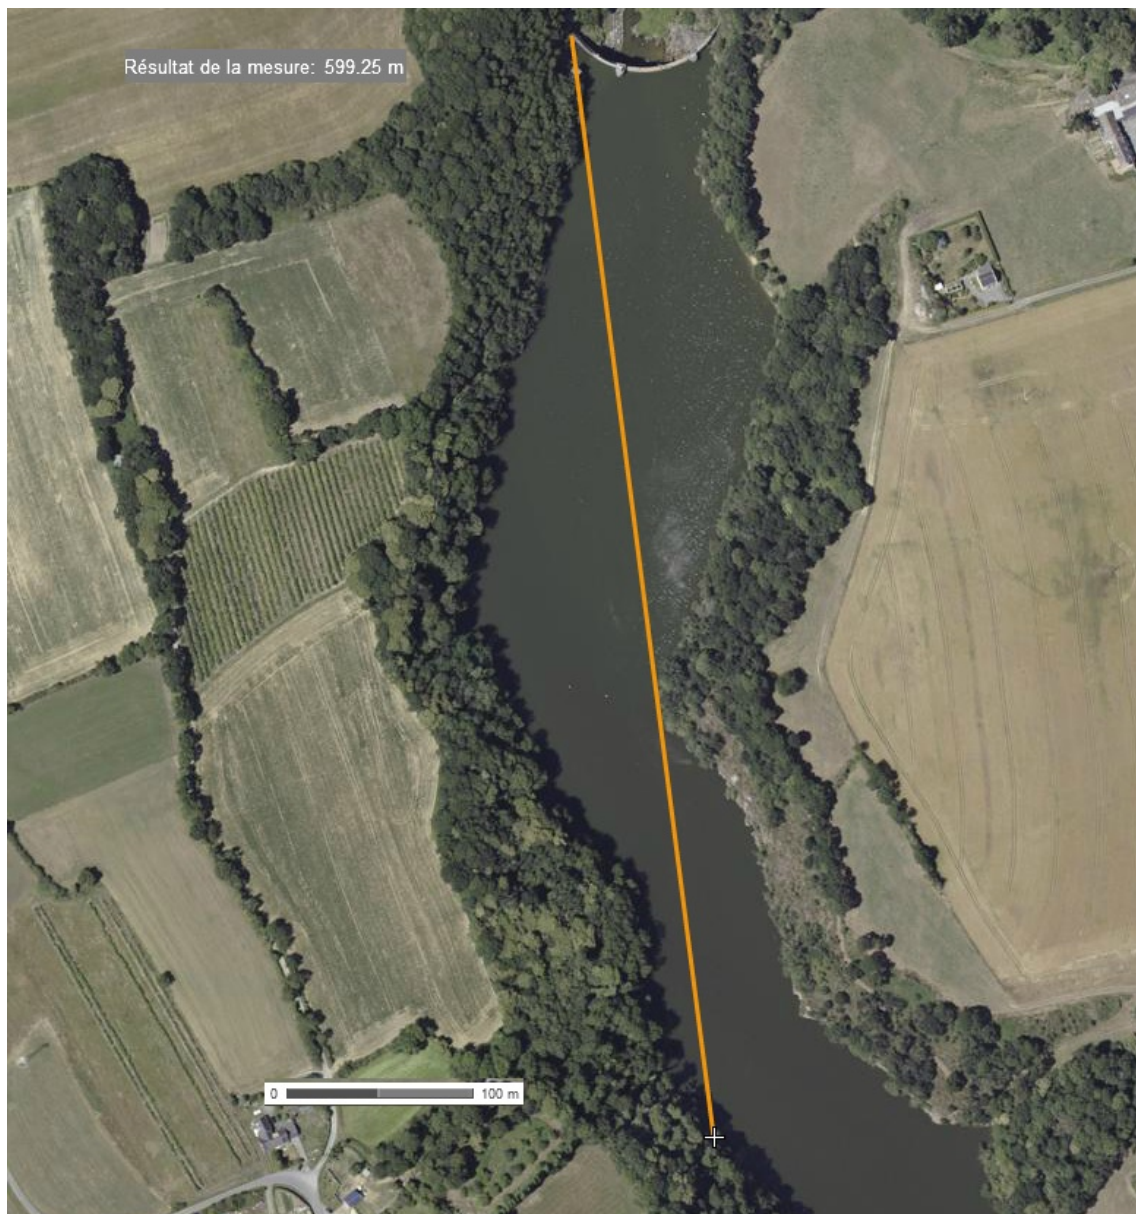
Figure 6.1 Détermination du fetch

Le fetch est la distance maximale du plan d'eau où le vent peut souffler continument. Cette distance est donc la plus grande distance rectiligne sans obstacle entre le barrage et un point de la retenue.

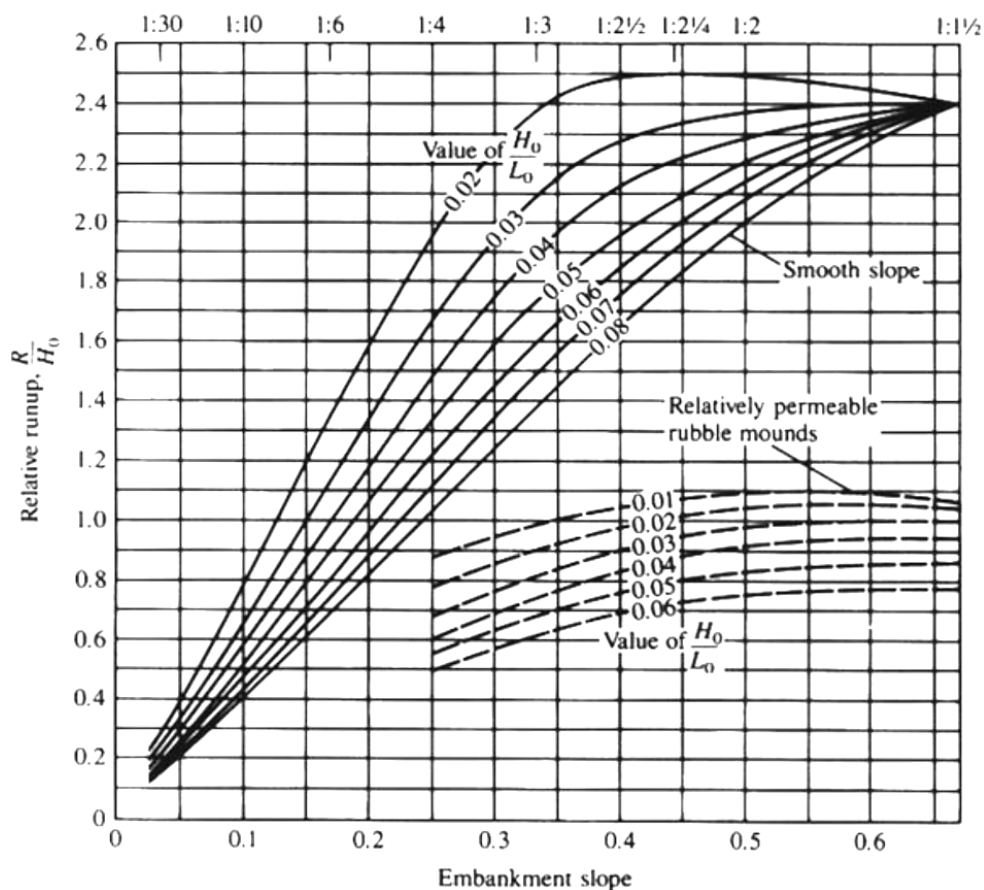
Figure 6.10 Abaque de détermination de la hauteur de déferlement des vagues

La pente du parement amont est verticale. La valeur de R se déduit alors de l'abaque ci-après, établi sur la base d'essais sur modèles réduits :

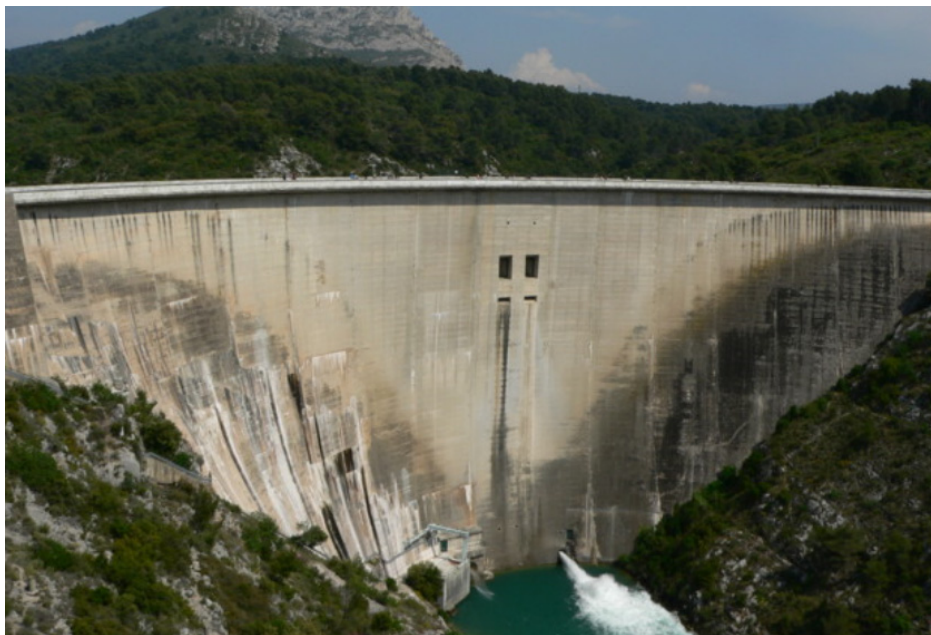
Le gonflement des bétons est généralement dû à une réaction alcali-granulats correspondant à une réaction lente de la silice libre des agrégats avec les alcalis du ciment en présence d'eau, se manifestant par la formation d'un gel gonflant dans la masse du béton. Ce gonflement peut affecter la totalité du barrage.

Figure 7.4 Barrage de Bimont

Des gonflements localisés peuvent survenir également, comme dans le cas du barrage du Bimont.

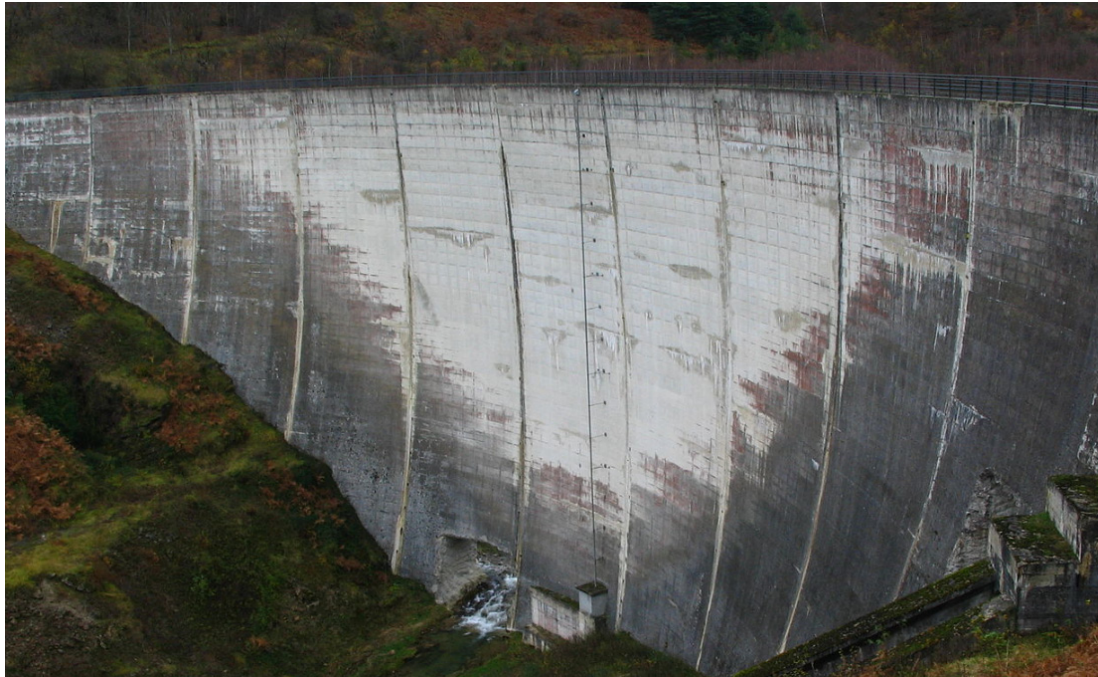
- Le barrage de Piney, voûte mince dans une vallée évasée construite en 1953 haut de 47 m pour une longueur de 198 m, a subi un basculement vers l'aval de la console suite à une crue survenue au mois de février alors que la voûte était froide, et peu comprimée.

Figure 7.5 Barrage de Piney

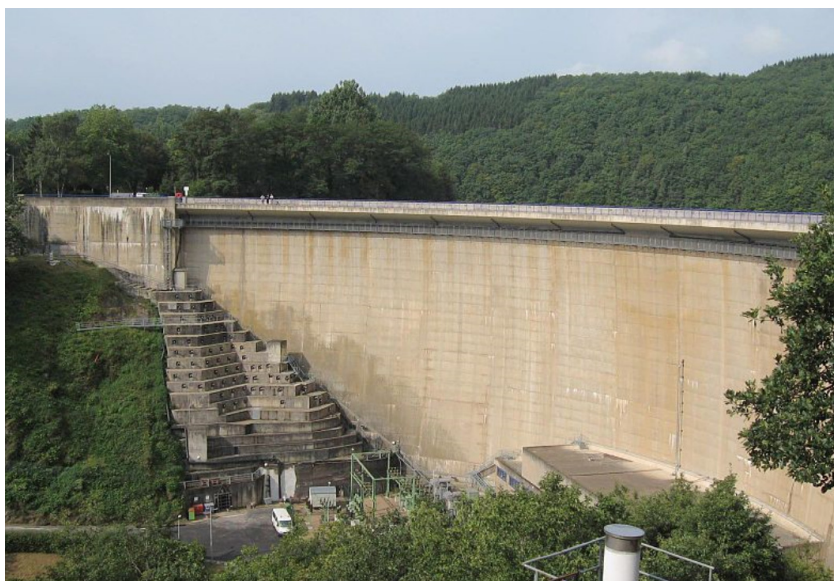
Le barrage d'Esch-sur-Sure est un autre exemple de barrage ayant connu des fissures traversantes atteignant localement 90 % de l'épaisseur du barrage en hiver contre 60 % en été. Bien que la stabilité générale de la voûte n'ait pas été mise en doute, l'étanchéité amont de ce barrage a été restaurée par une plinthe ancrée en fondation à l'amont du barrage, reliée à l'ouvrage par un joint d'étanchéité avec une voile d'étanchéité foré au travers de la plinthe pour préserver l'ouvrage des sous-pressions.

Figure 7.6 Barrage d'Esch-sur-Sure

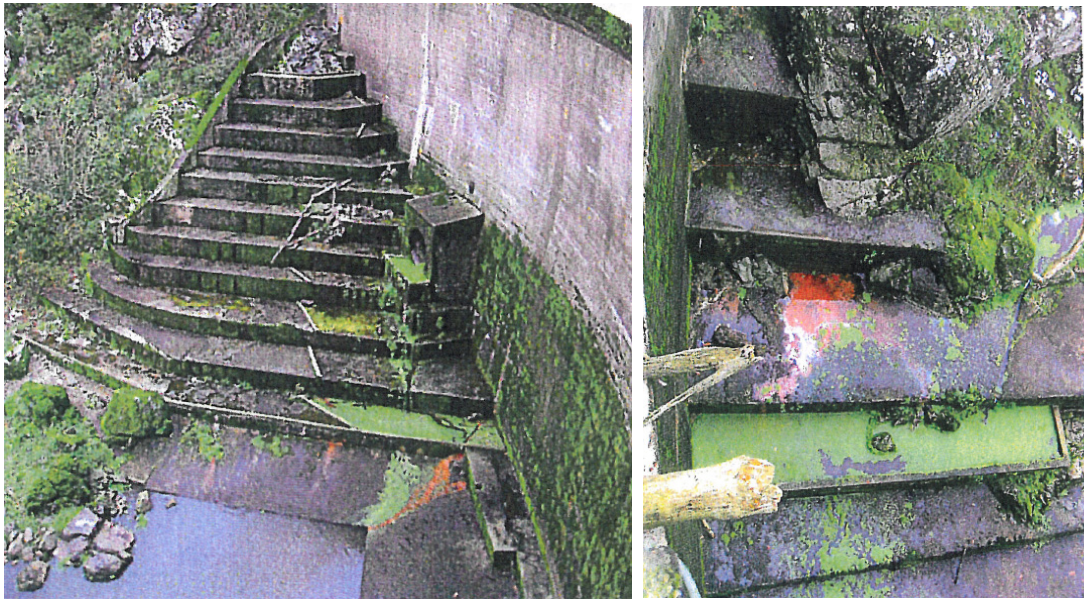
En 2007, seule la présence d'un suintement en partie supérieure du joint A est relevée. Des traces de boue rouge sont présentes sur les redans en rive droite et en rive gauche

*Figure 7.11 Eau ferrugineuse sur les redans en 2009*

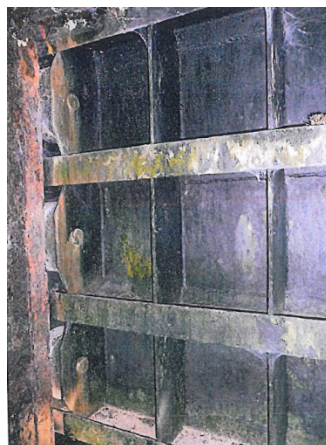
Figure 7.19 Tablier aval de la vanne de secours en 2011
