# Dossier Technique Amiante

138, Avenue Léon Jouhaux  
39100 DOLE

**Référence du dossier :**  
2111CGEDIBCI0028363/DOLE

# Rapport de repérage des matériaux et produits contenant de l'amiante à intégrer au Dossier Technique Amiante

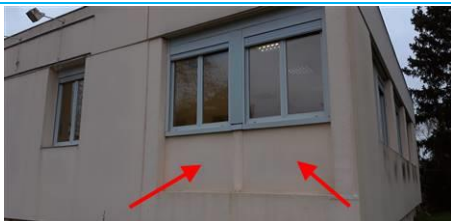
Matériaux : ZPSO-004-Plaques lisse

Résultat : Présence d'amiante
