RAPPORT DE REPERAGE DE MATERIAUX ET REVETEMENTS CONTENANT DU PLOMB AVANT DEMOLITION OU TRAVAUX DANS UN IMMEUBLE BATI

<p>Numéro d'offre : 2869150.2_Clinique 9_Plomb Numéro de contrat : C25171589 Numéro de rapport (n° de tâche) : T251349569 Date : 25/09/2025</p>	<p>Lieu d'intervention :</p> <p>CLINIQUE 9 18 rue RUE HENT GLAZ 29000 QUIMPER</p> <p>Destinataire rapport : Etablissement Public Santé Mentale Finistère Sud EPSM</p>	<p>Date d'intervention : 04/09/2025</p> <p>Intervenant : Monsieur Moustapha OULD</p> <p>Signature :

RESTRUCTURATION TOTALE DU BATIMENT

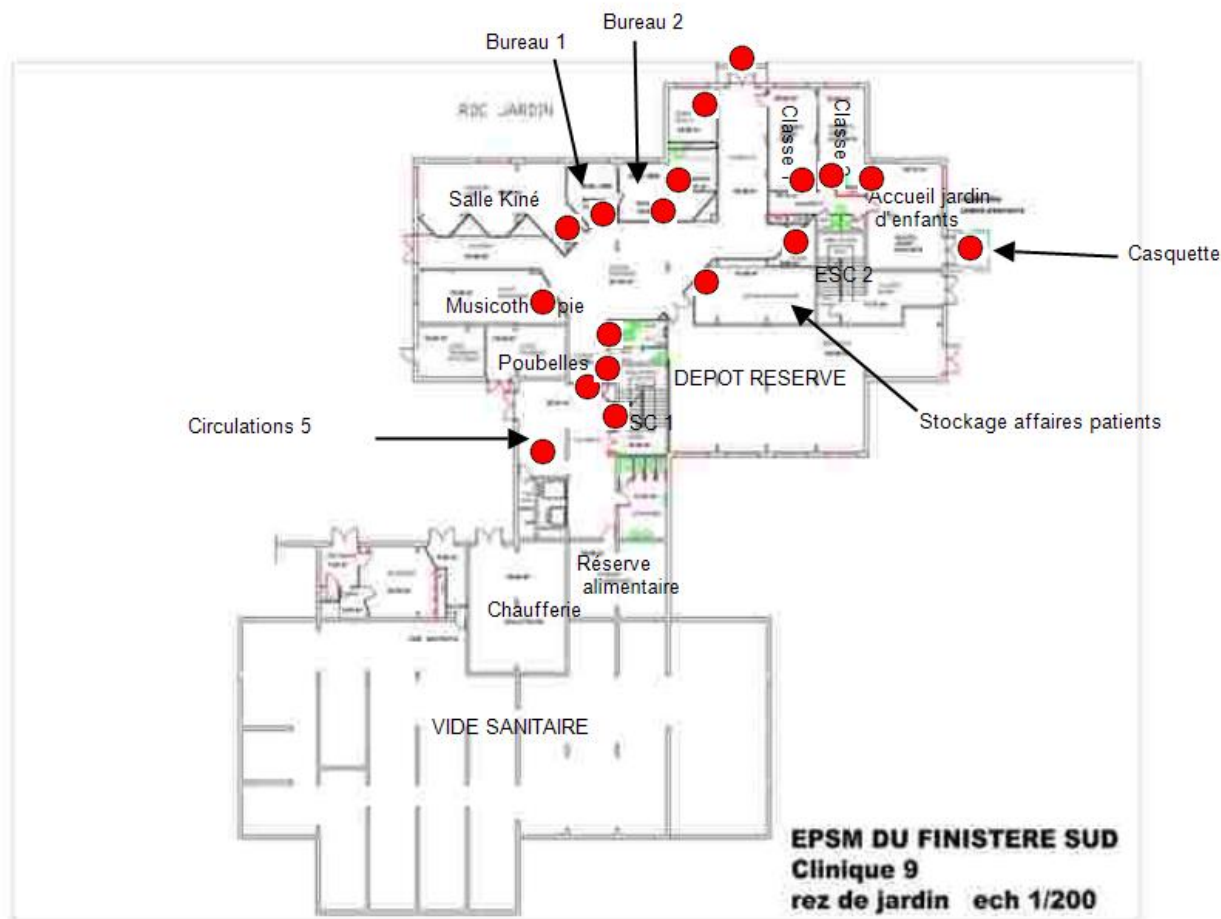
Niveau -1

● MESURE > 0.30 mg/cm²

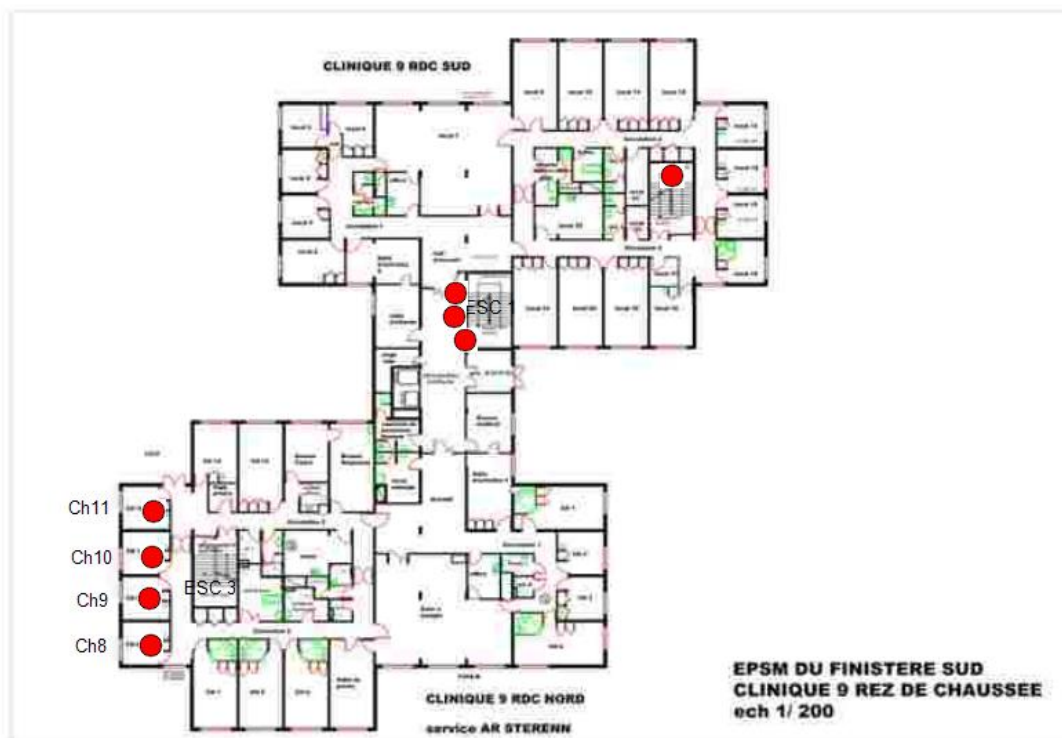
PLANCHE DE REPERAGE USUEL				Adresse de l'immeuble : CLINIQUE 9 18 rue RUE HENT GLAZ 29000 QUIMPER
N° dossier :	C25171589			
N° planche :	2/4	Version : 0	Type : Croquis	
Origine du plan :	Cabinet de diagnostics			Bâtiment – Niveau : Niveau 0

● MESURE > 0.30 mg/cm²

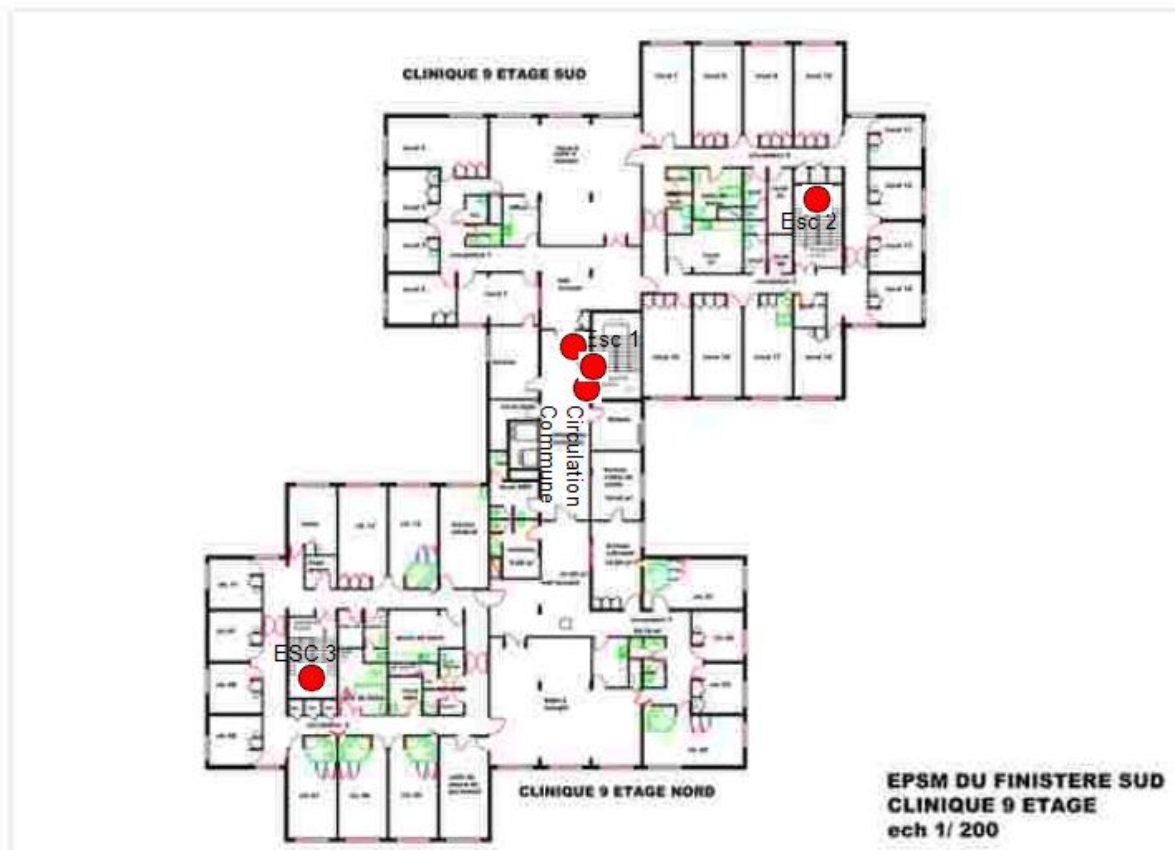
PLANCHE DE REPERAGE USUEL				Adresse de l'immeuble : CLINIQUE 9 18 rue RUE HENT GLAZ 29000 QUIMPER
N° dossier :	C25171589			
N° planche :	3/4	Version : 0	Type : Planche de repérage technique en plan	
Origine du plan :	Fourni par le client			
Bâtiment – Niveau :				Niveau 1

● MESURE > 0.30 mg/cm²

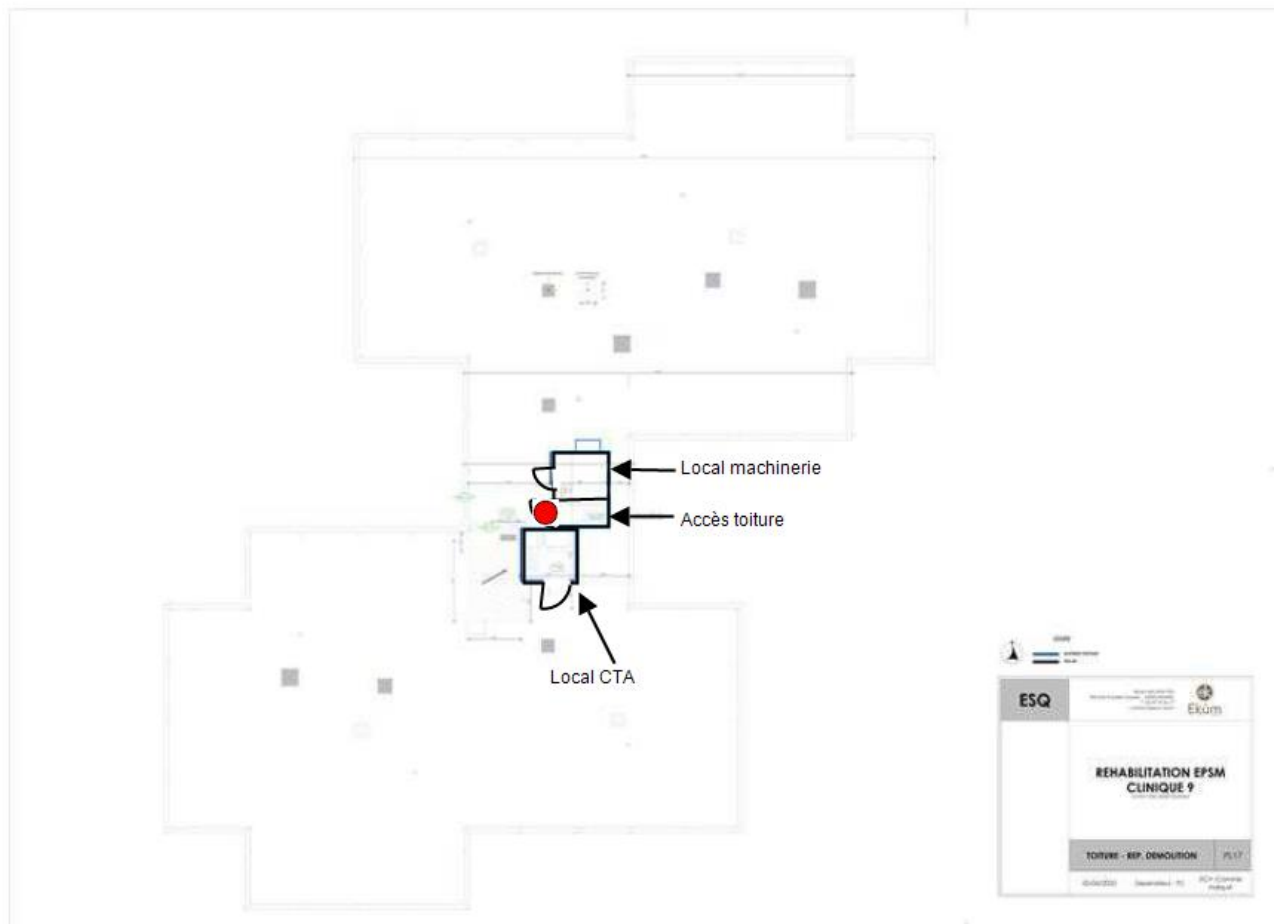
PLANCHE DE REPERAGE USUEL				Adresse de l'immeuble :	CLINIQUE 9 18 rue RUE HENT GLAZ 29000 QUIMPER
N° dossier :	C25171589				
N° planche :	4/4	Version : 0	Type : Planche de repérage technique en plan		
Origine du plan :	Fourni par le client			Bâtiment – Niveau :	Toiture

● MESURE > 0.30 mg/cm²
