Cahier des Clauses Techniques Particulières

MARCHÉ N° 2025DPIGPI630GEOM

MISSIONS DE PRESTATION INTELLECTUELLE AYANT POUR OBJET **La mission de relevé topographique et architectural du COSEC de l'UFR STAPS sur le campus Remicourt à Villers-Lès-Nancy (54)**

Rapport de mission de repérage des matériaux et produits contenant de l'amiante avant réalisation de travaux

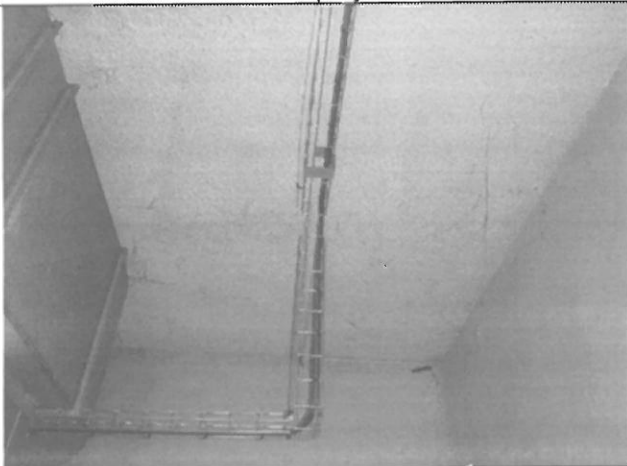
PRELEVEMENT : P001

Nom du client	Numéro de dossier	Pièce ou local
	13-01-008660	Chaufferie
Matériau	Date de prélèvement	Nom de l'opérateur
Béton - Enduit projeté	16/01/2013	LICHTLE YANN
Localisation		
Plafond - Plafond		
Emplacement		
Enduit projeté

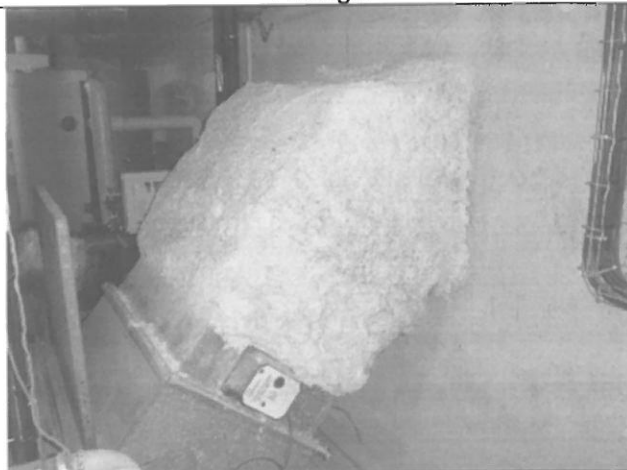
PRELEVEMENT : P002

Nom du client	Numéro de dossier	Pièce ou local
	13-01-008660	Chaufferie
Matériau	Date de prélèvement	Nom de l'opérateur
Métal - Flocage	16/01/2013	LICHTLE YANN
Localisation		
Coffre horizontal -		
Emplacement		
Flocage

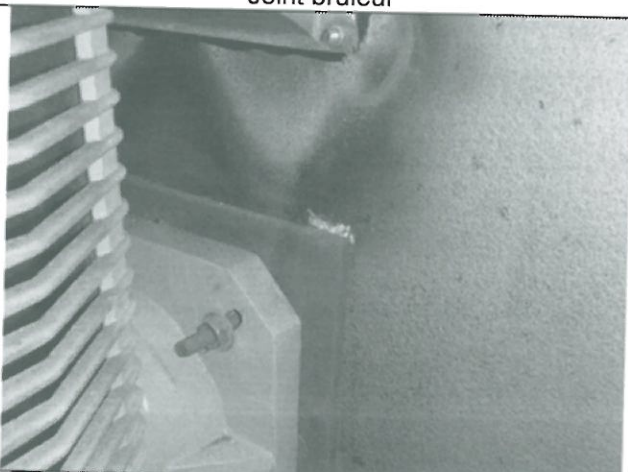
PRELEVEMENT : P003

Nom du client	Numéro de dossier	Pièce ou local
	13-01-008660	Chaudière
Matériau	Date de prélèvement	Nom de l'opérateur
Joint de brûleur	16/01/2013	LICHTLE YANN
Localisation		
Chaudière -		
Emplacement		
Joint brûleur

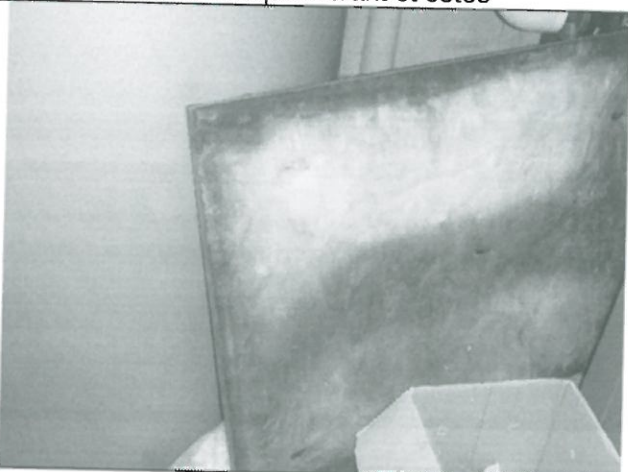
PRELEVEMENT : P004

Nom du client	Numéro de dossier	Pièce ou local
	13-01-008660	Chaudière
Matériau	Date de prélèvement	Nom de l'opérateur
Isolant	16/01/2013	LICHTLE YANN
Localisation		
Chaudière - Capots avant et côtés		
Emplacement		
Isolant capots avant et côtés

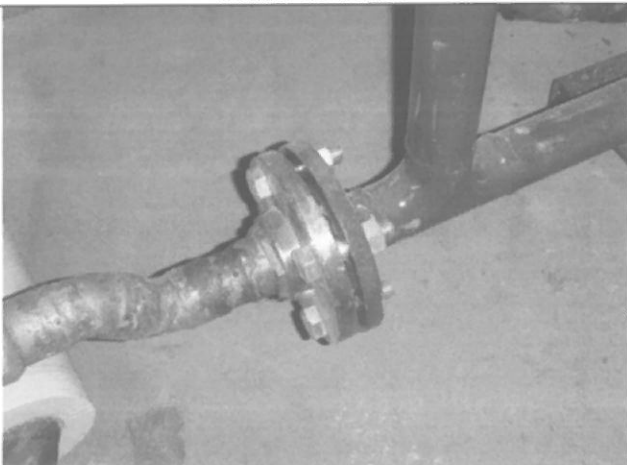
PRELEVEMENT : P005

Nom du client	Numéro de dossier	Pièce ou local
	13-01-008660	Chaufferie
Matériau	Date de prélèvement	Nom de l'opérateur
Joint de brides	16/01/2013	LICHTLE YANN
Localisation		
Conduit de fluides -		
Emplacement		
Joints de brides

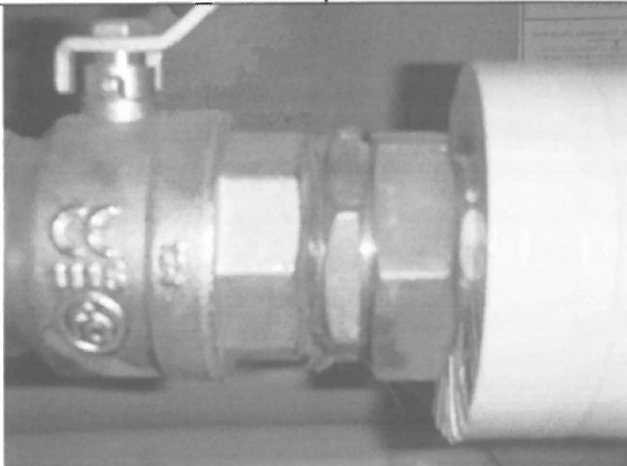
PRELEVEMENT : P006

Nom du client	Numéro de dossier	Pièce ou local
	13-01-008660	Chaufferie
Matériau	Date de prélèvement	Nom de l'opérateur
Etoupes	16/01/2013	LICHTLE YANN
Localisation		
Conduit de fluides -		
Emplacement		
Etoupes

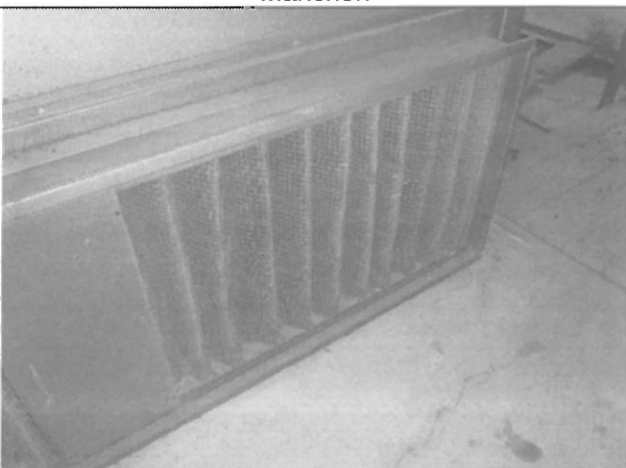
PRELEVEMENT : P009

Nom du client	Numéro de dossier	Pièce ou local
	13-01-008660	Chaufferie
Matériau	Date de prélèvement	Nom de l'opérateur
Manchon	16/01/2013	LICHTLE YANN
Localisation		
Chaudière - Partie basse		
Emplacement		
Manchon

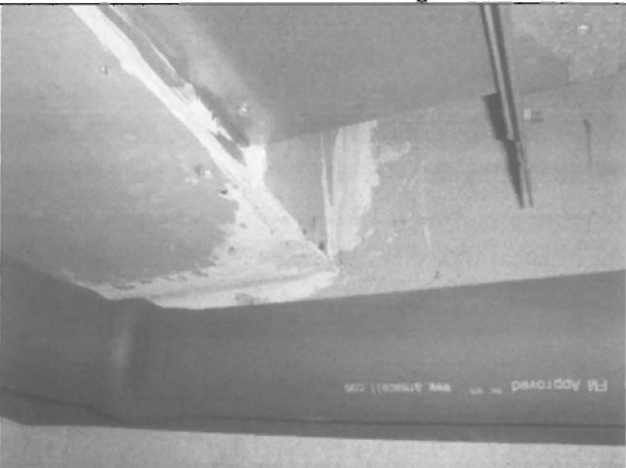
PRELEVEMENT : P010

Nom du client	Numéro de dossier	Pièce ou local
	13-01-008660	Chaufferie
Matériau	Date de prélèvement	Nom de l'opérateur
Béton - Enduit de rebouchage	16/01/2013	LICHTLE YANN
Localisation		
Mur - B		
Emplacement		
Enduit de rebouchage

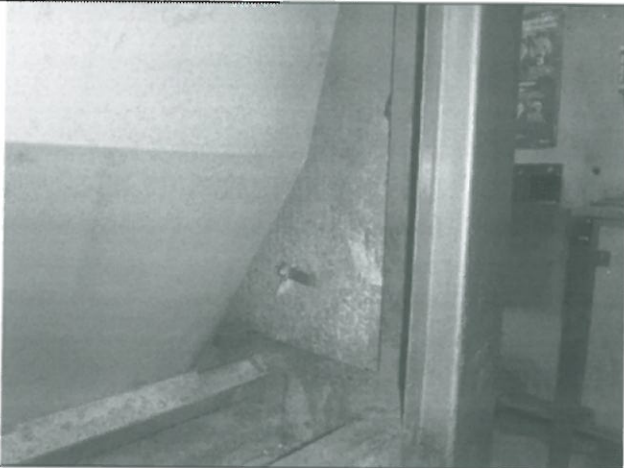
PRELEVEMENT : P011

Nom du client	Numéro de dossier	Pièce ou local
	13-01-008660	Chaudière
Matériau	Date de prélèvement	Nom de l'opérateur
Isolant	16/01/2013	LICHTLE YANN
Localisation		
Chaudière - Capot côté brûleur		
Emplacement		
Isolant

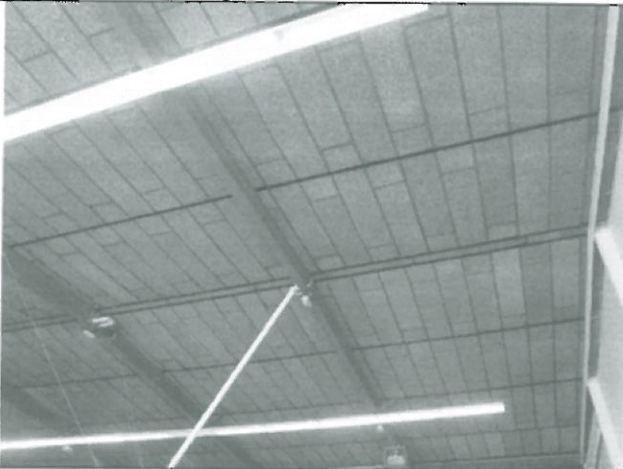
PRELEVEMENT : P012

Nom du client	Numéro de dossier	Pièce ou local
	13-01-008660	Salle de sport
Matériau	Date de prélèvement	Nom de l'opérateur
Métal - Flocage	16/01/2013	LICHTLE YANN
Localisation		
Plafond - Plafond		
Emplacement		
Flocage sur structure métal

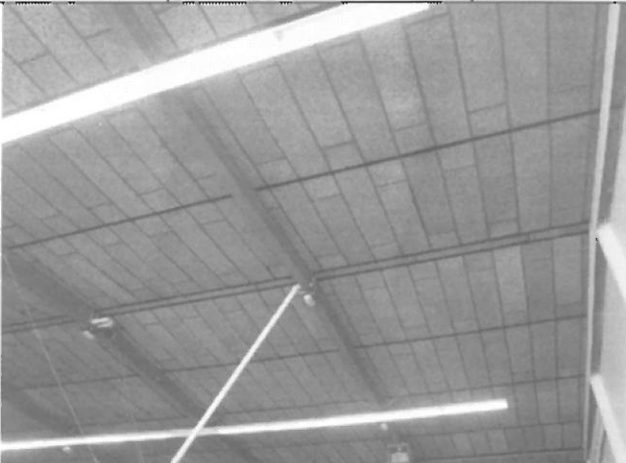
PRELEVEMENT : P013		
Nom du client	Numéro de dossier	Pièce ou local
	13-01-008660	Salle de sport
Matériau	Date de prélèvement	Nom de l'opérateur
Métal - Pare-vapeur laine minérale	16/01/2013	LICHTLE YANN
Localisation		
Plafond - Plafond		
Emplacement		
Pare-vapeur laine minérale dans plénum
