1-3 rue du Maréchal Leclerc  
et 2-8 rue de l'Abreuvoir à Garches (92)

## Etude historique et documentaire

# Rapport

Réf : CSSPIF171431 / RSSPIF06763-02

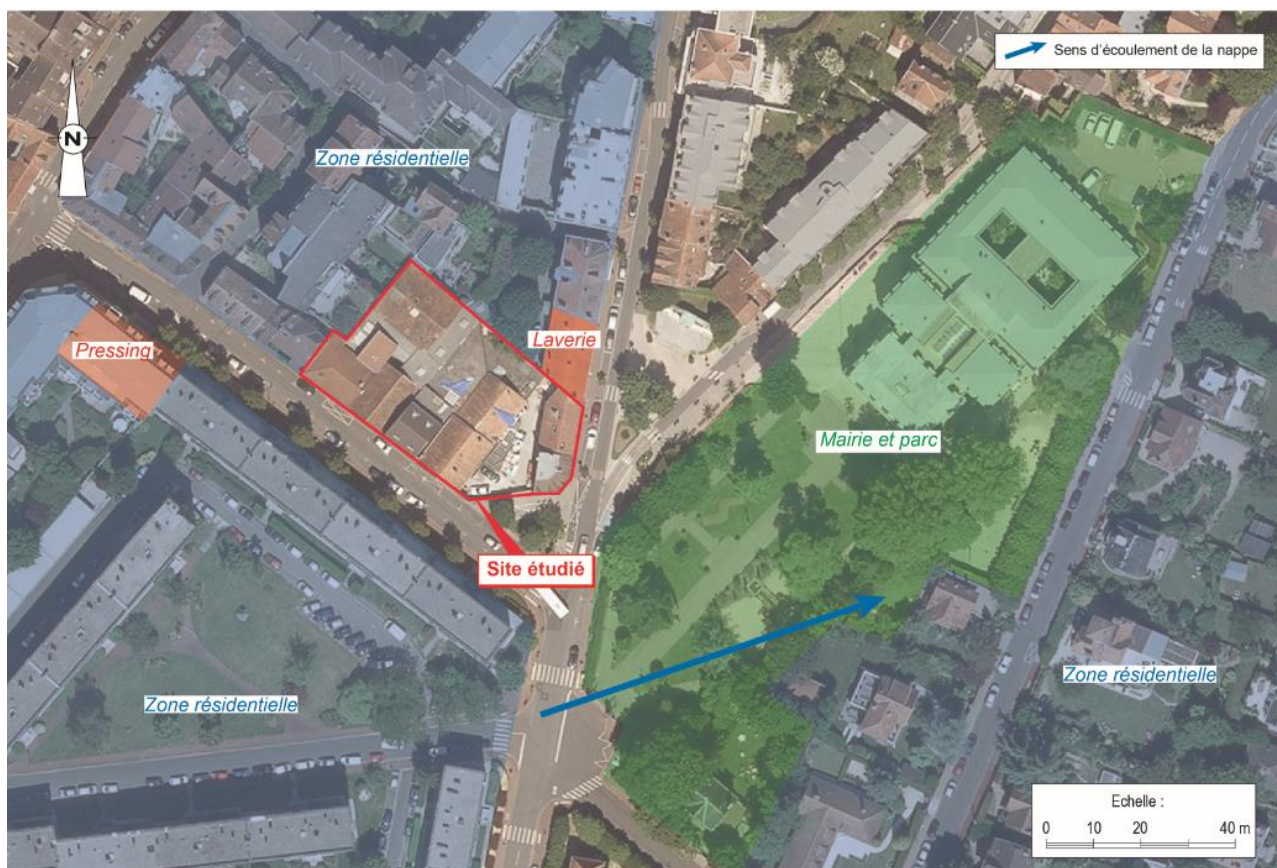
**Figure 1 : Localisation du site et usages alentours dans un rayon de 100 mètres**

Le site est bordé par (**figure 1**) :

- Au nord : une zone résidentielle plutôt pavillonnaire et une laverie mitoyenne à la zone d'étude ;
- Au sud : une zone résidentielle (immeubles d'habitations) ;
- À l'est : l'hôtel de ville avec son parc puis une zone résidentielle au-delà ;
- À l'ouest : une zone résidentielle avec un pressing.

L'entourage du site est majoritairement résidentiel. On note la présence d'une zone boisée (parc de la mairie) mais aussi d'un pressing et une laverie accolée au site.

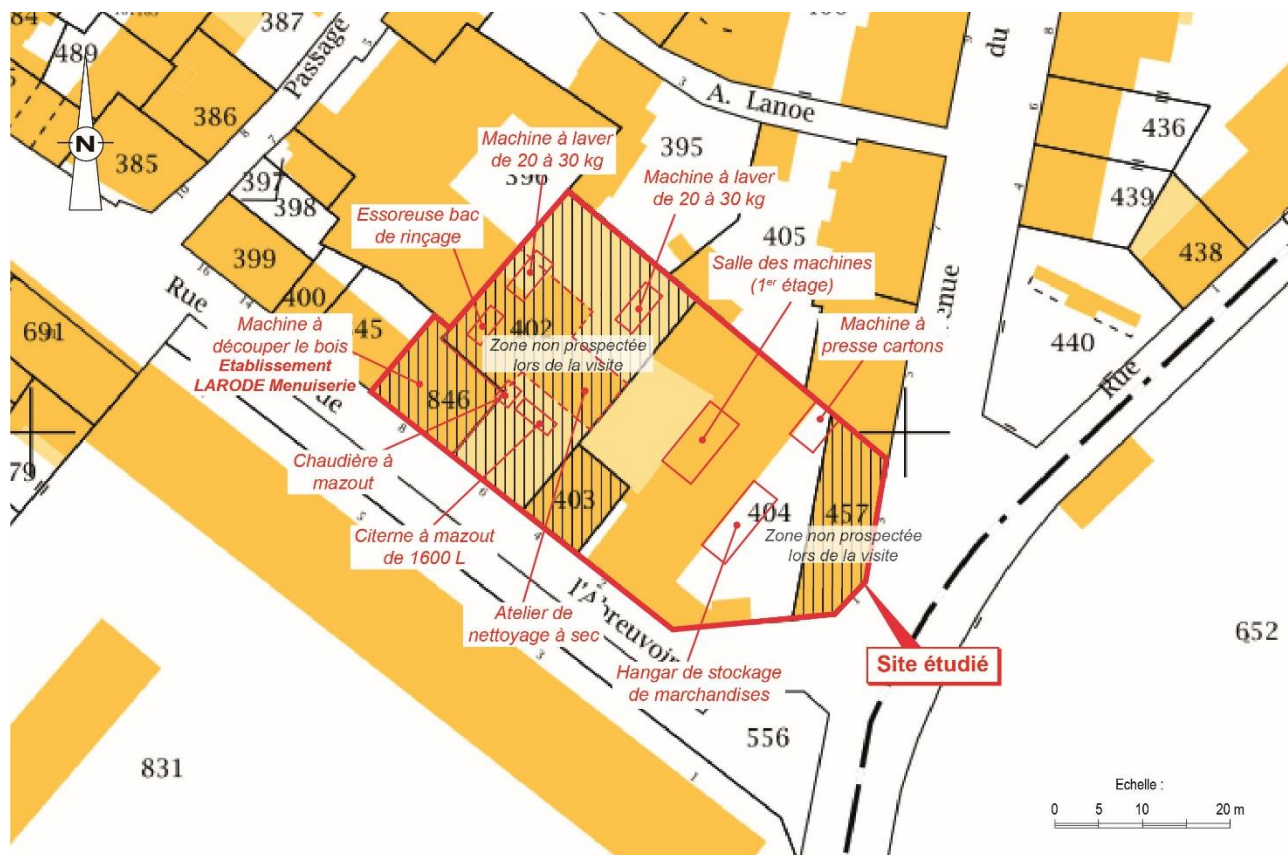
**Figure 5 : Carte de synthèse de l'étude historique - identification des activités/installations potentiellement polluantes**

Les photographies et le compte-rendu de la visite de site sont présentés en **Annexe 1**. Les informations recueillies sont synthétisées sur la **figure 5**.

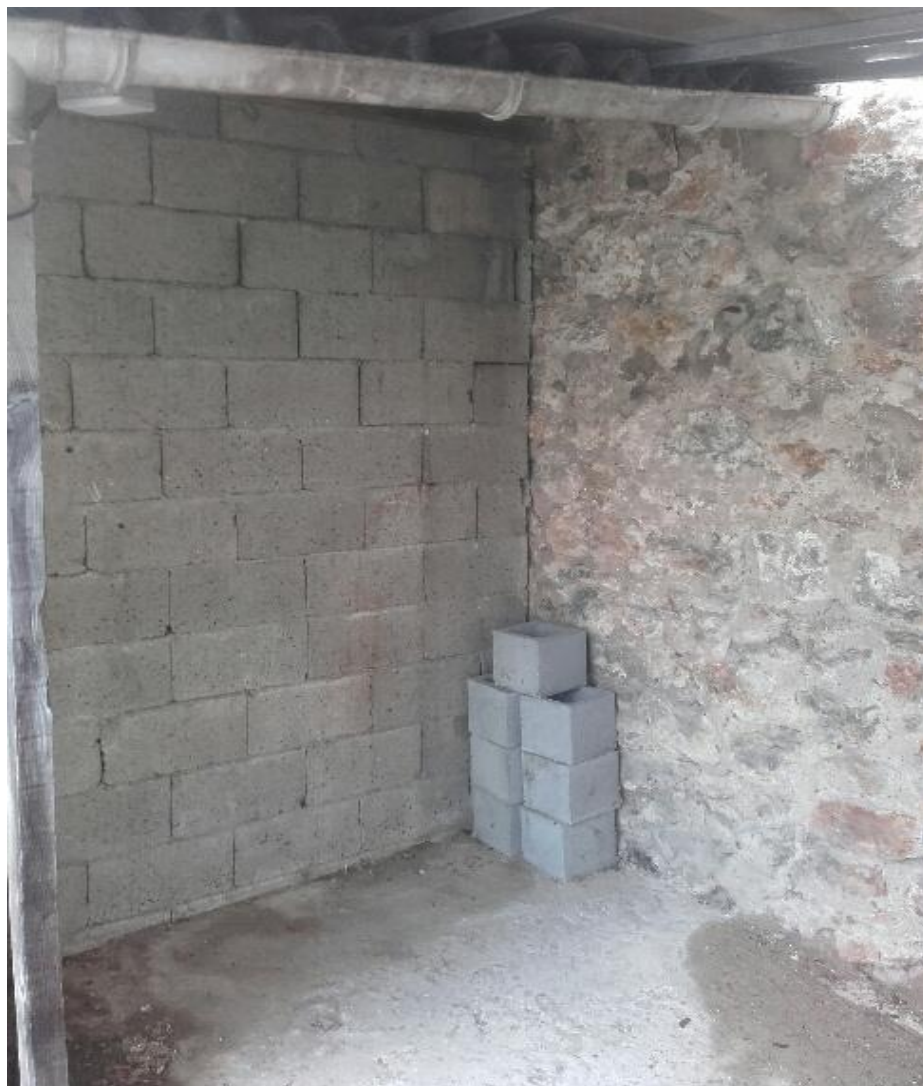
- la présence d'un local fait de planches en bois avec un toit en fibrociment qui était destiné au stockage de marchandises
- un coin en parpaing, ancien emplacement de la machine de presse cartons. Le propriétaire précise que c'était une machine hydraulique (utilisation d'huile de coupe) alimentée par électricité.

Figure 5 : Coin machine de presse cartons

Aucune trace de taches d'huile n'a été répertoriée au sol ni sur les murs.

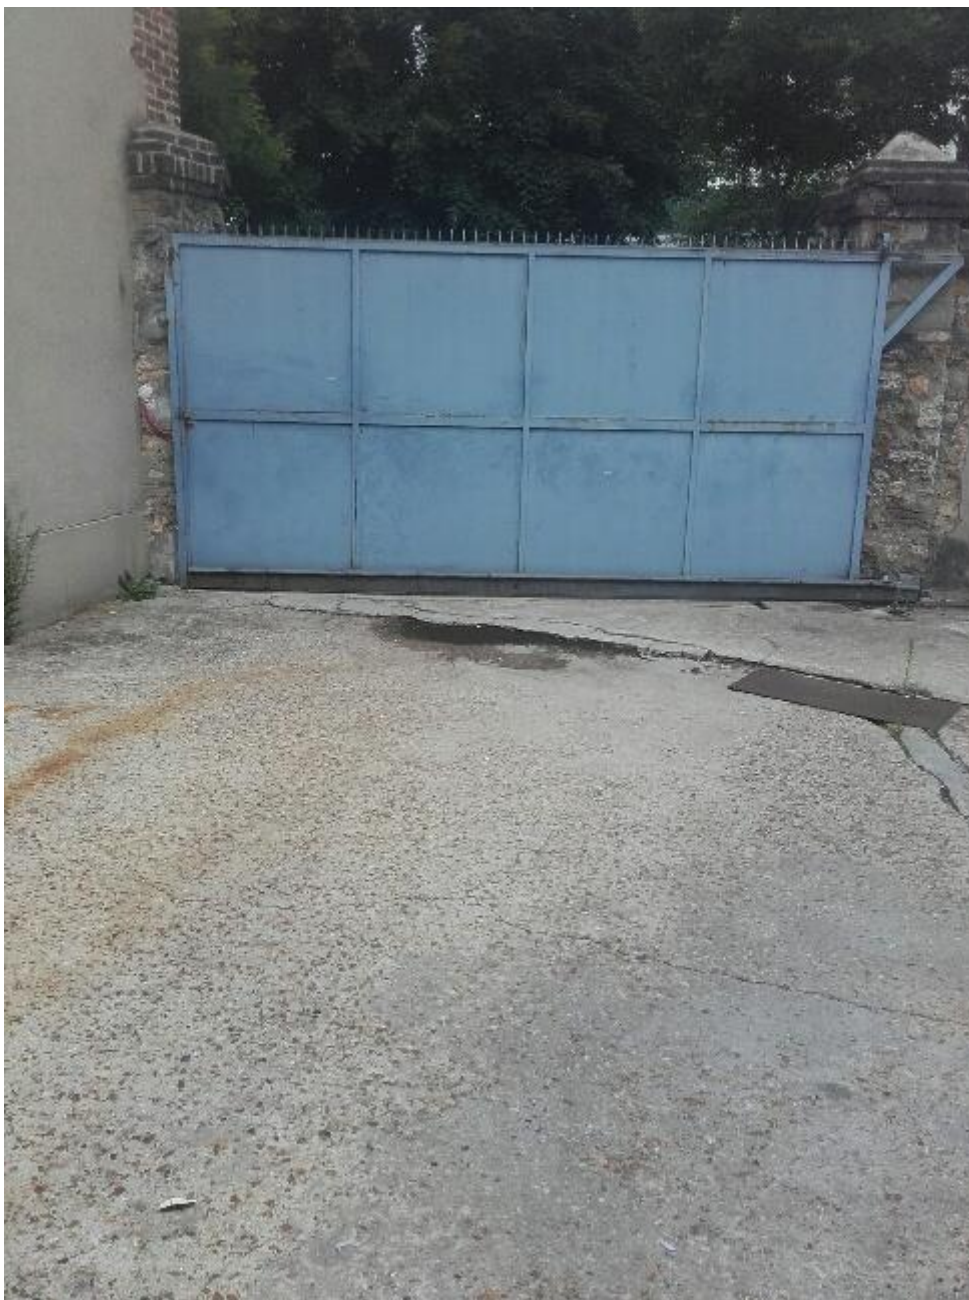
Globalement, le bâtiment et les zones extérieures sont propres, la dalle en bon état au niveau du local commercial, en état moyen au niveau de la cour.

Figure 7 : Affaissement de la dalle béton à l'entrée du portail

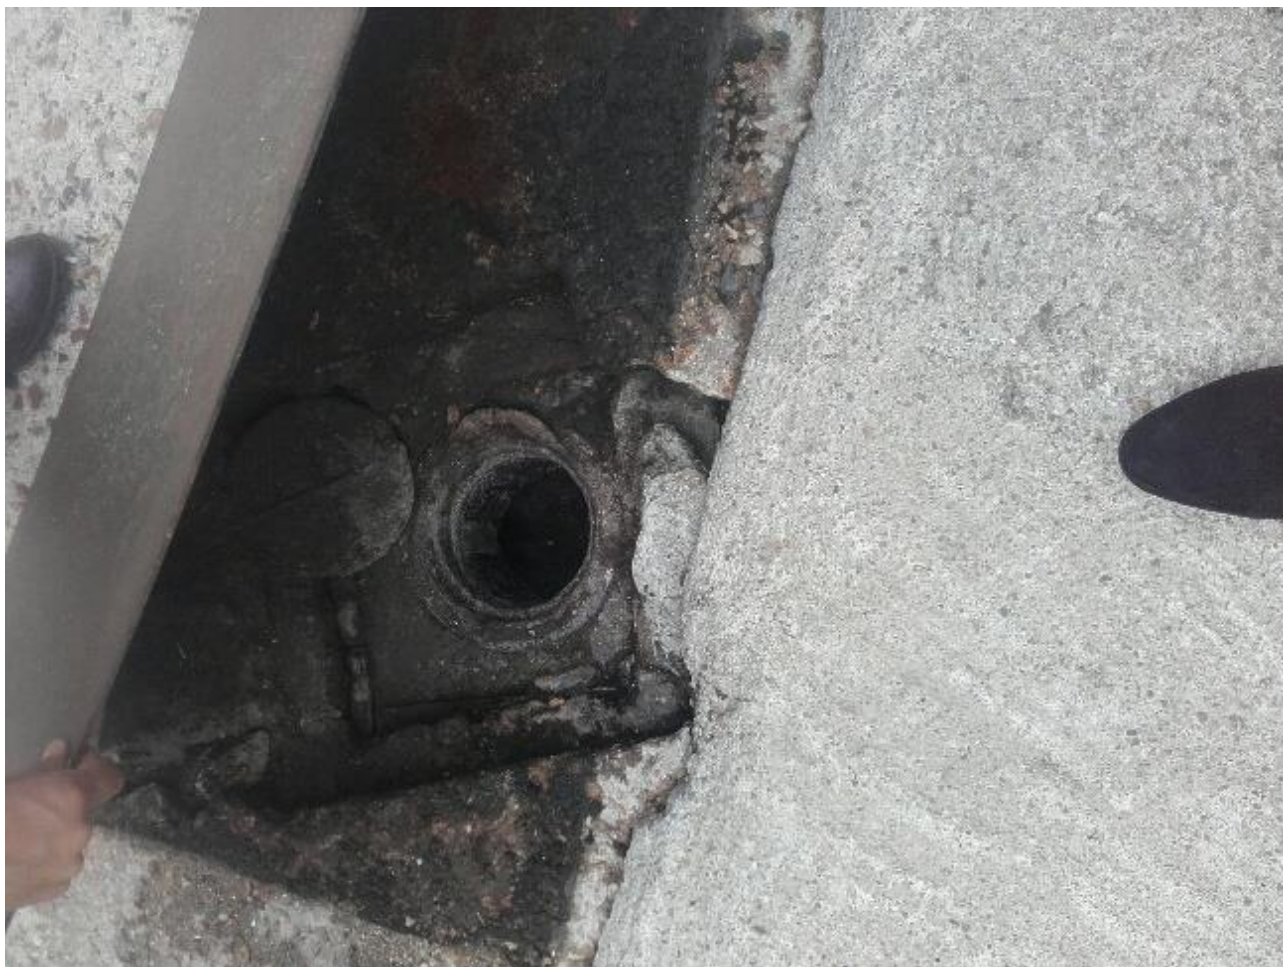
Figure 8 : fosse recouverte d'une plaque métallique

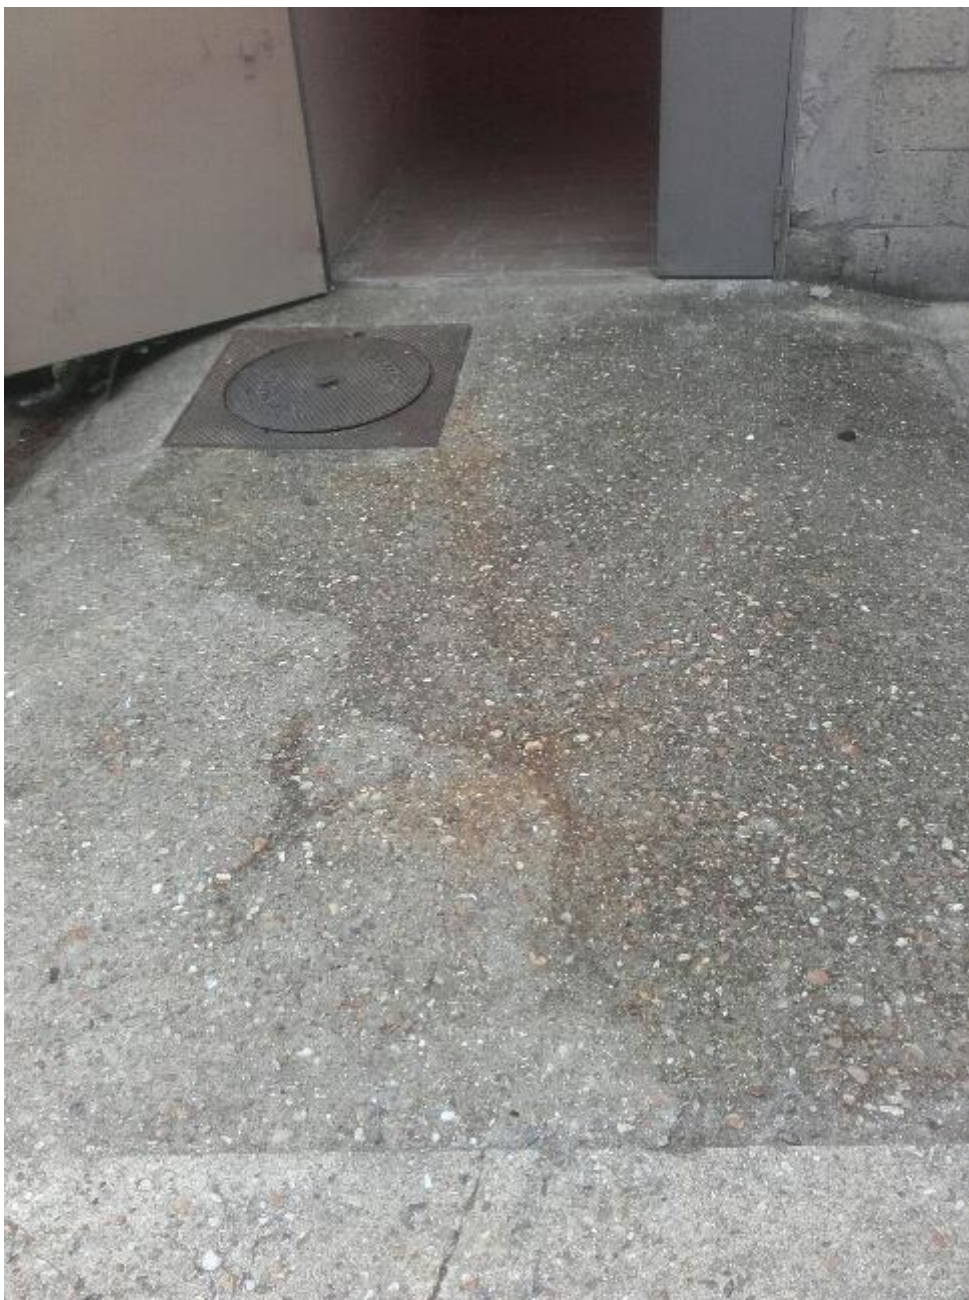
Figure 9 : Plaque d'égout (ou tampon de cuve ?)

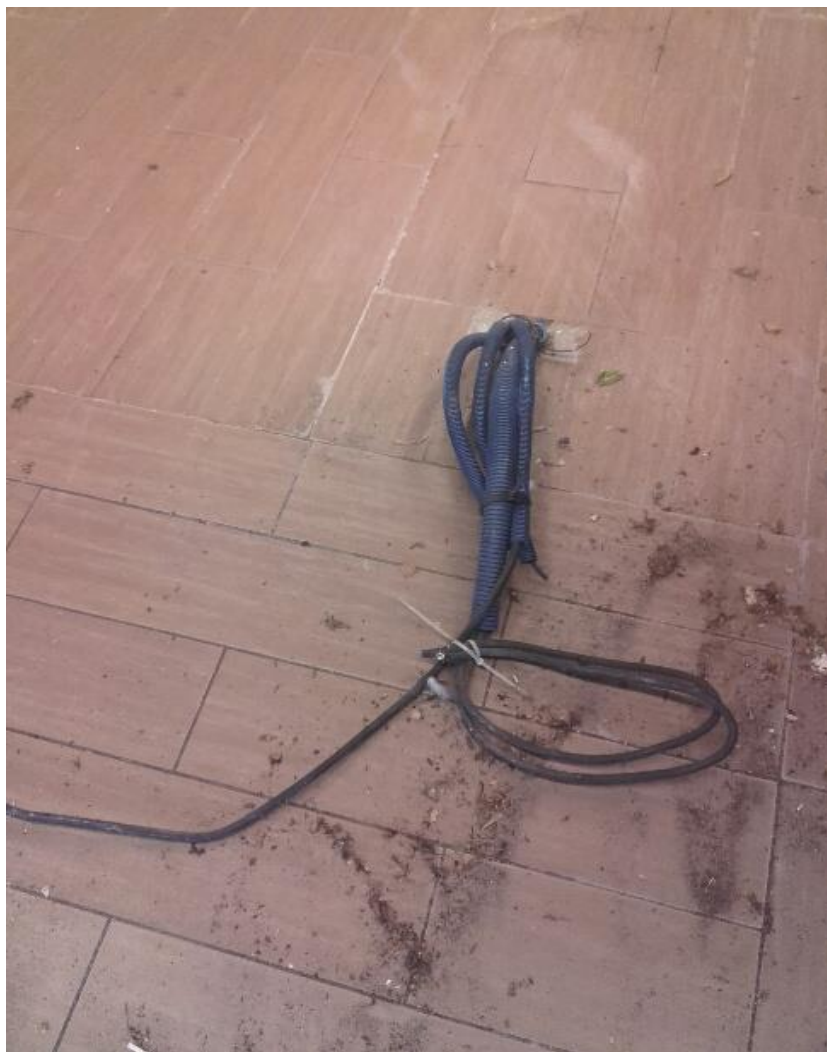
Figure 12 : réseau électrique passant sous dalle permettant l'alimentation électrique des anciennes caisses du supermarché

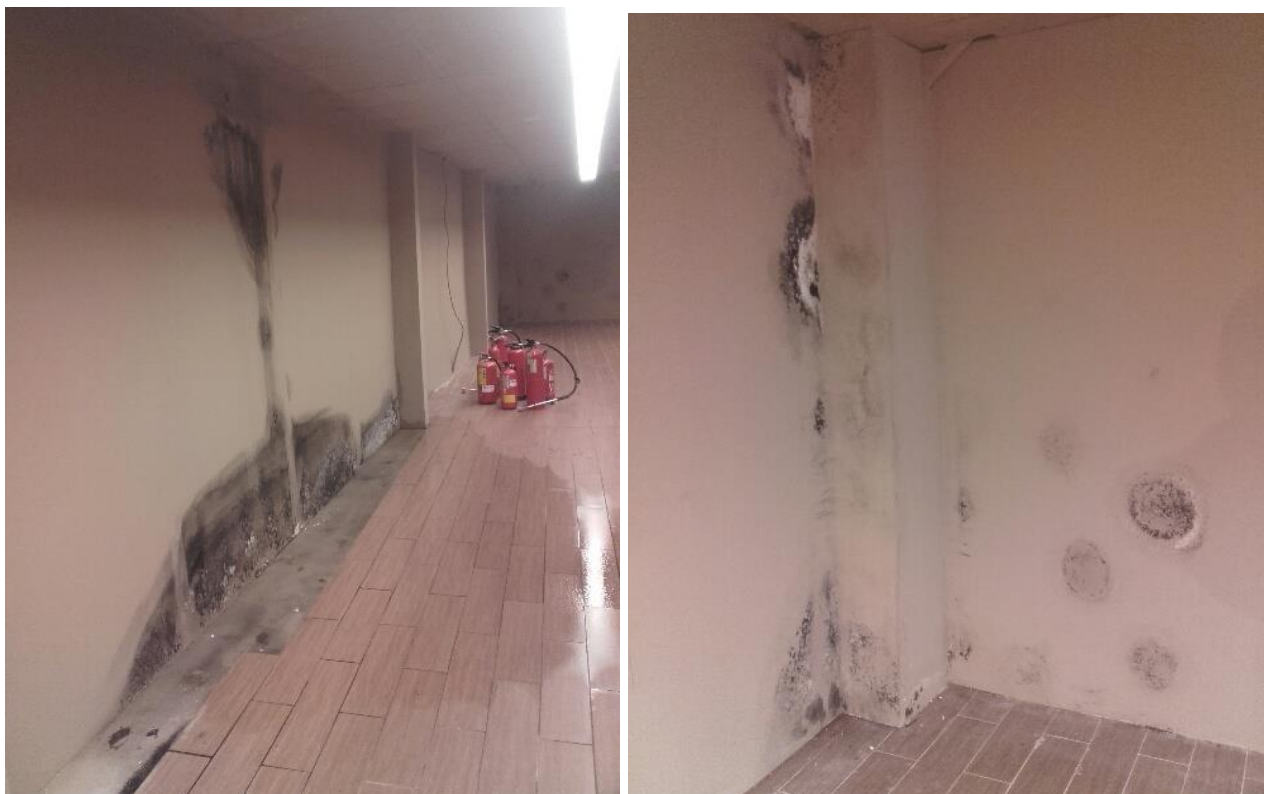
Figure 13 : Intérieur du local commercial traces de moisissures au mur et au sol et forte humidité au sol

Suite à un dégât des eaux, toute une partie ouest du bâtiment est en partie couverte de moisissures.

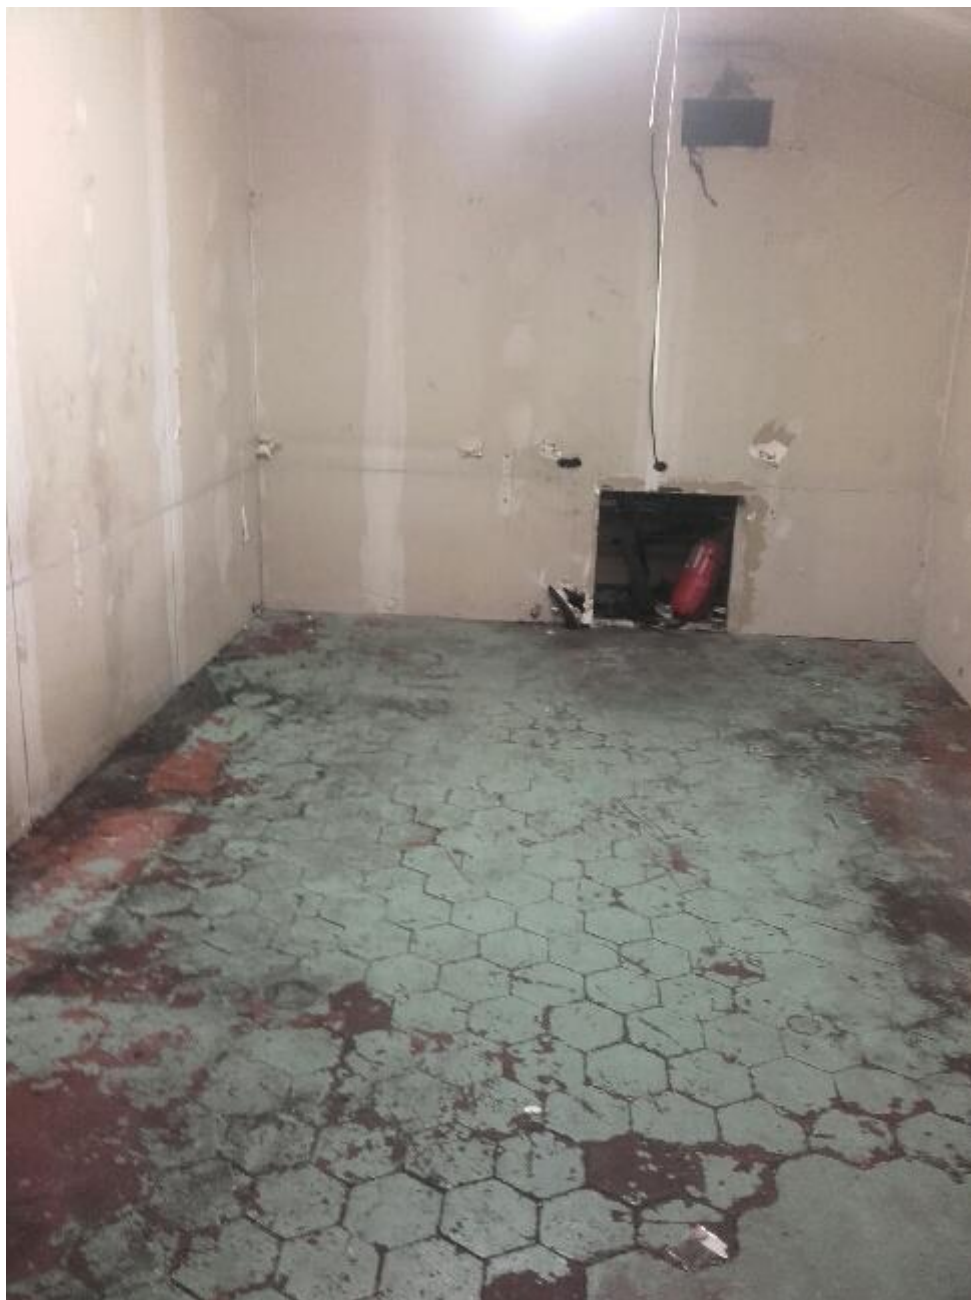
Toutes les pièces de l'appartement sont d'aspect propre. Le R+1 abritait aussi la salle des machines (groupes froid des réfrigérateurs du supermarché), le sols y est dégradé (cf. photo figure 15).

Figure 15 : Intérieur de l'appartement ( niveau R+1) salle des machine froid positif et négatif pour les réfrigérateurs du magasins
