ENVA-2501-AM-V2

RAPPORT DE MISSION DE REPERAGE DES MATERIAUX ET PRODUITS CONTENANT DE L'AMIANTE AVANT REALISATION DE TRAVAUX

Bâtiment BOURGELAT
Ecole Nationale Vétérinaire d'Alfort
7 Avenue du Général de Gaulle
94704 MAISON-ALFORT

La **société QUALICONTROLE** a été sollicitée afin d'effectuer un constat de risque d'exposition à l'amiante avant travaux ultérieurs de **réhabilitation du bâtiment BOURGELAT** situé au sein de l'**Ecole Nationale Vétérinaire d'Alfort (ENVA)**

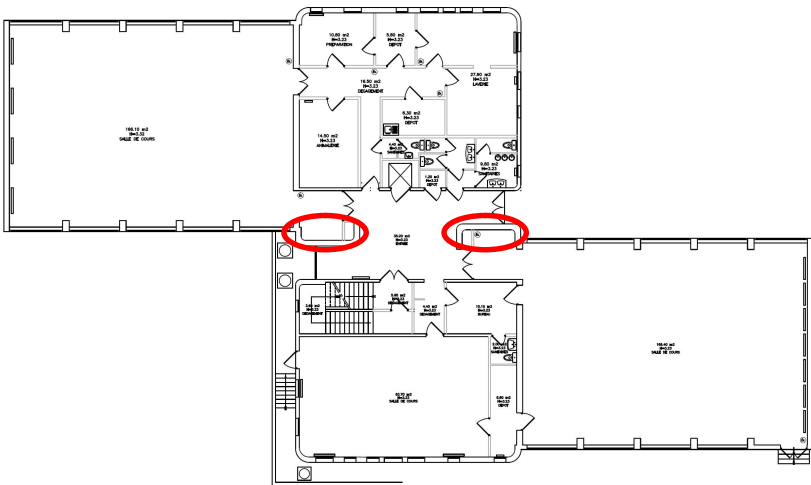
Eléments du bâti	Raisons
Eventuelles canalisations enterrées	Inaccessible
<p>Un goulot d'accès à la trappe de désenfumage est situé à l'entrée des amphithéâtres, au niveau du rez-de-chaussée (RDC).</p>

Inaccessible

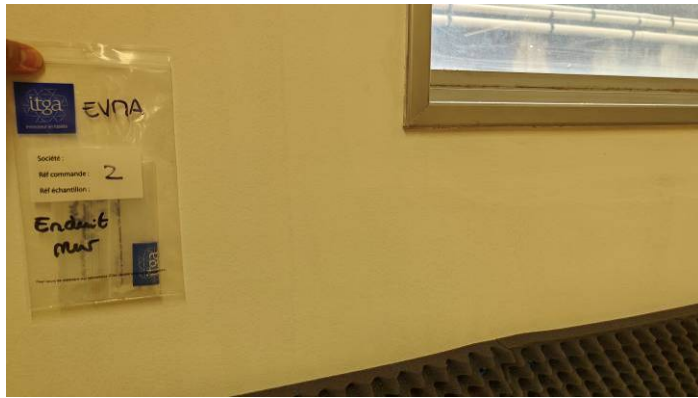
Analyses	Localisation	Repérage matériaux ou produits	Cliché	Logo
2	RDJ Salle de musique	<u>Enduit sur mur périphérique</u> Peinture en faible quantité Enduit compact beige en vrac hétérogène ABSENCE D'AMIANTE

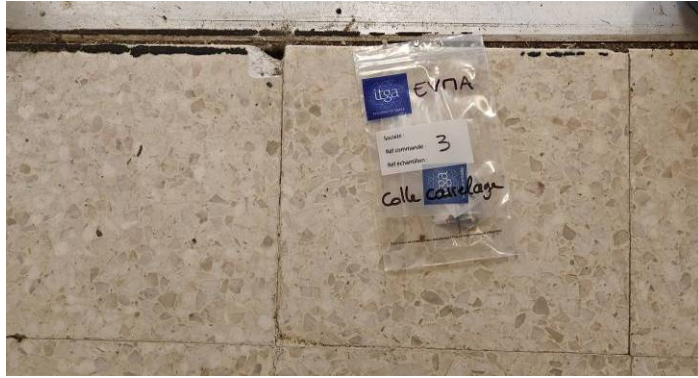
3	RDJ Dégagement	<u>Colle de carrelage type marbre</u> Carrelage hétérogène Colle grise hétérogène Revêtement souple beige en faible quantité Colle polymère jaune en faible quantité ABSENCE D'AMIANTE

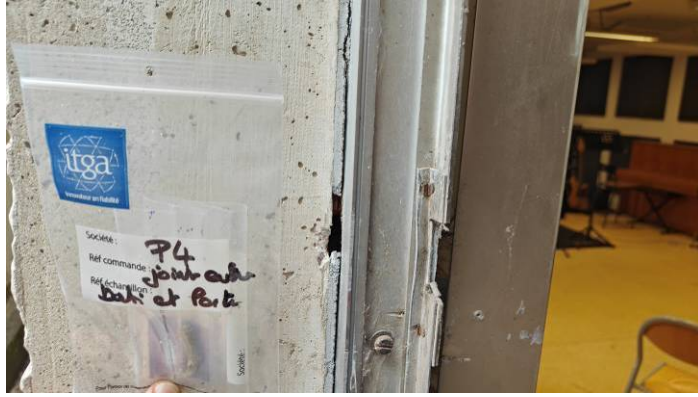
4	RDJ Salle de musique	<u>Joint sur châssis de porte extérieur</u> Peinture en faible quantité Matériau mou gris ABSENCE D'AMIANTE

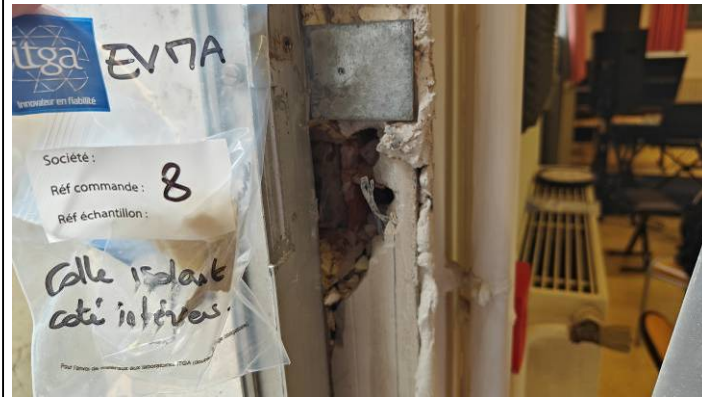
Analyses	Localisation	Repérage matériaux ou produits	Cliché	Logo
8	RDJ Salle de musique	<u>Colle sur isolant (coté intérieur)</u> Colle blanche Mousse jaune Carton bitumé ABSENCE D'AMIANTE

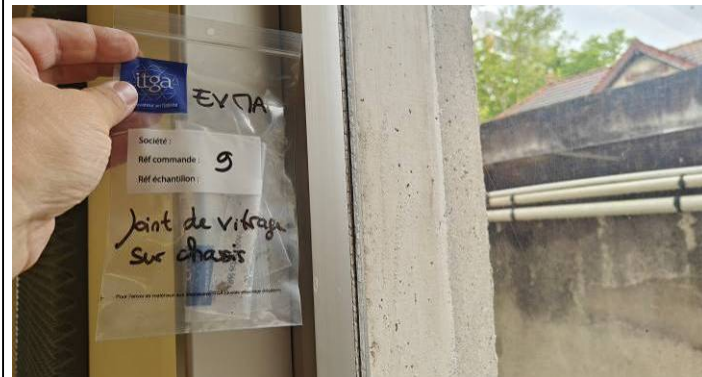
9	RDJ Salle de musique	<u>Joint sur châssis de vitrage</u> Peinture en faible quantité Matériau mou gris en vrac PRESENCE D'AMIANTE

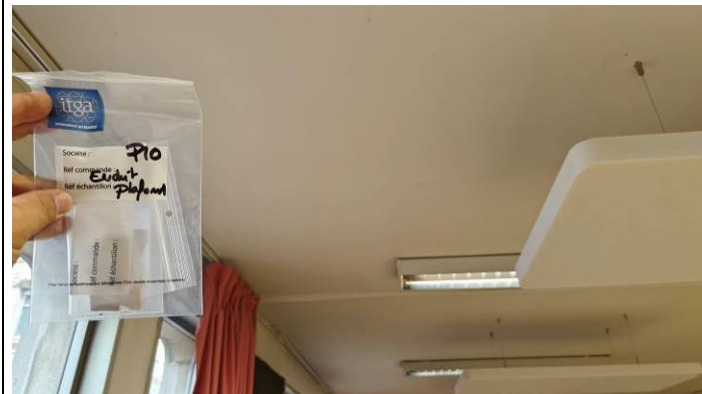
10	RDJ Salle de musique	<u>Enduit sur plafond</u> Peintures multiples Enduit blanc en vrac ABSENCE D'AMIANTE

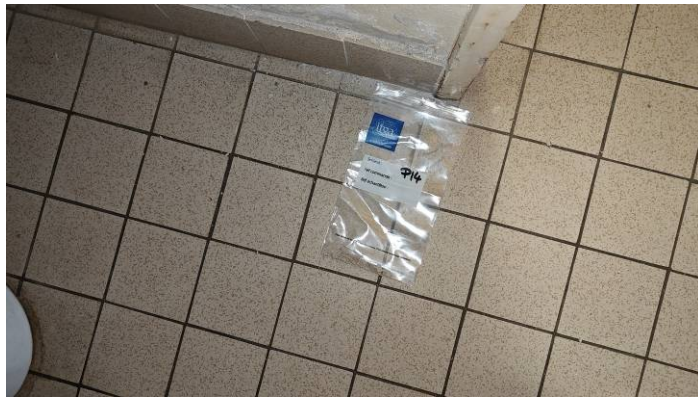
Analyses	Localisation	Repérage matériaux ou produits	Cliché	Logo
14	RDJ Sanitaire	<u>Colle de carrelage</u> Carrelage en vrac Colle beige et grise en vrac hétérogène ABSENCE D'AMIANTE

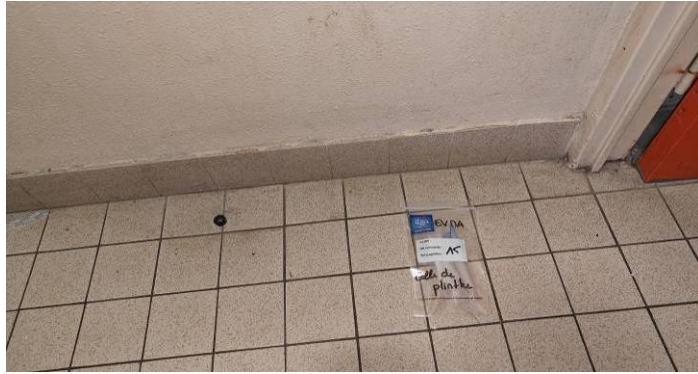
15	RDJ Sanitaire	<u>Colle de plinthes</u> Carrelage Colle beige Couche plâtrée blanche en faible quantité Joint cassant gris en faible quantité ABSENCE D'AMIANTE

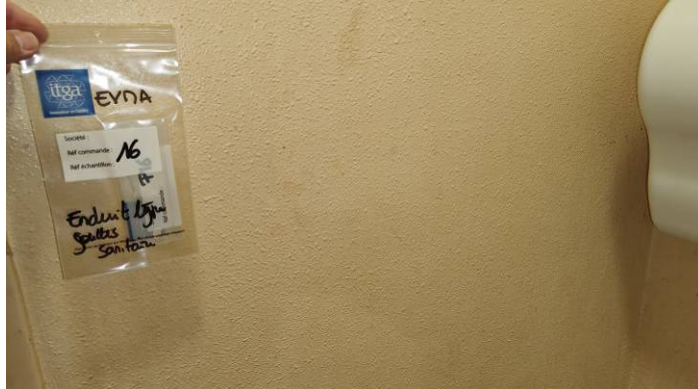
16	RDJ Sanitaire	<u>Enduit type gouttes</u> Peinture en faible quantité Enduit gris en faible quantité en vrac Matériau compact gris en faible quantité en vrac hétérogène ABSENCE D'AMIANTE

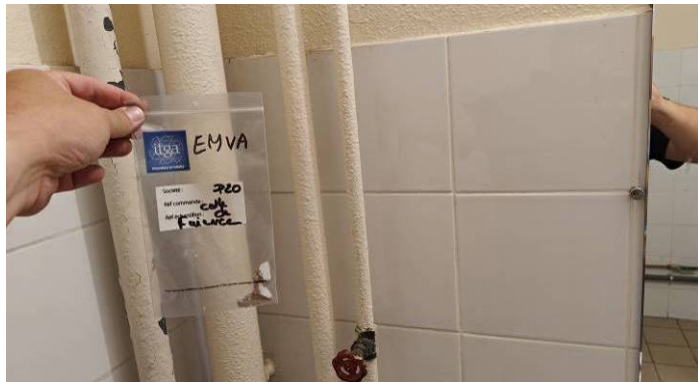
Analyses	Localisation	Repérage matériaux ou produits	Cliché	Logo
20	RDC Sanitaire rénové	<u>Colle de faïence</u> Carrelage Colle beige en vrac hétérogène ABSENCE D'AMIANTE

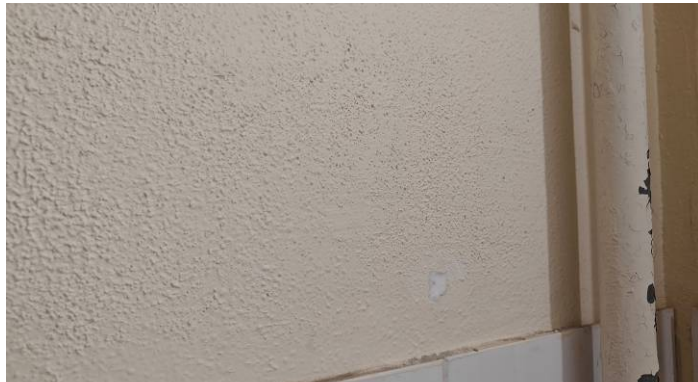
21	RDC Sanitaire rénové	<u>Enduit goutte sur mur</u> Peinture Enduit beige en vrac Matériau compact gris en vrac hétérogène ABSENCE D'AMIANTE

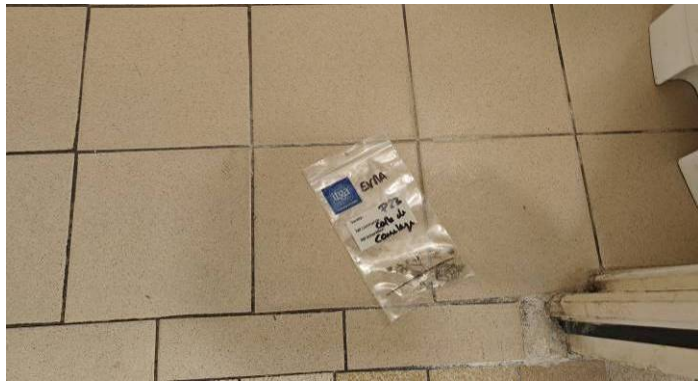
Analyses	Localisation	Repérage matériaux ou produits	Cliché	Logo
23	RDC Sanitaire rénové	<u>Colle de carrelage</u> Carrelage en vrac Colle grise en vrac hétérogène Peinture en faible quantité Matériau compact blanc en faible quantité ABSENCE D'AMIANTE

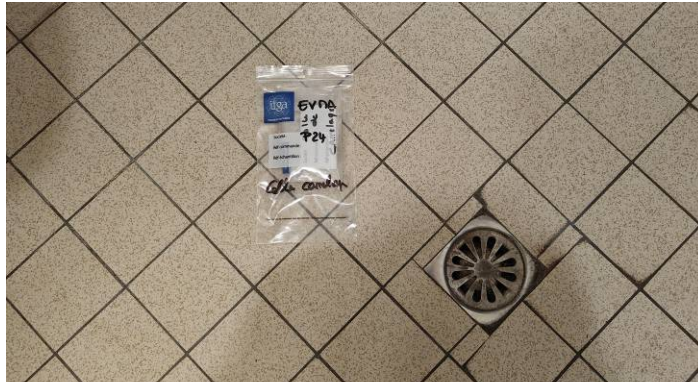
24	RDC Sanitaire ancien	<u>Colle de carrelage</u> Carrelage en vrac Colle beige et grise en vrac hétérogène Peinture ABSENCE D'AMIANTE

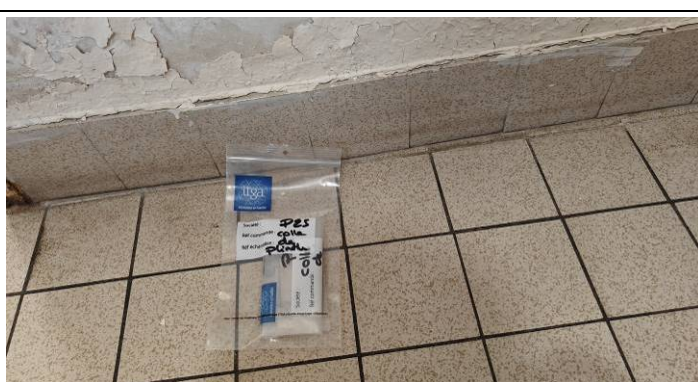
25	RDC Sanitaire ancien	<u>Colle de plinthes</u> Colle beige Peinture en faible quantité ABSENCE D'AMIANTE

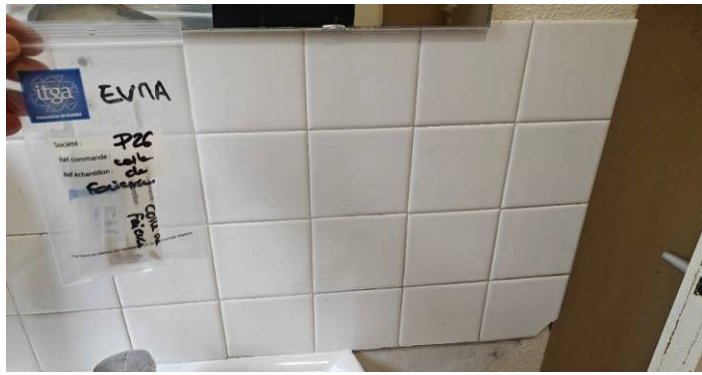
Analyses	Localisation	Repérage matériaux ou produits	Cliché	Logo
26	RDC Sanitaire ancien	<u>Colle de faïence</u> Carrelage Colle beige en faible quantité Peintures multiples en faible quantité Couche plâtrée blanche en faible quantité ABSENCE D'AMIANTE

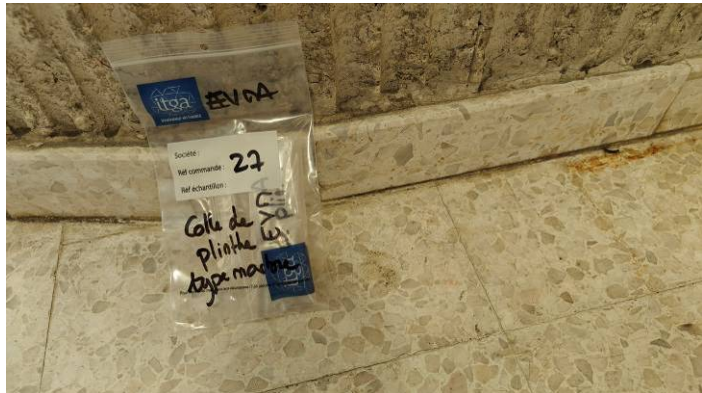
27	RDC Entrée	<u>Colle de plinthes type marbre</u> Peintures multiples Joint cassant blanc en vrac Bois en faible quantité en vrac Carrelage Colle grise Couche plâtrée blanche ABSENCE D'AMIANTE

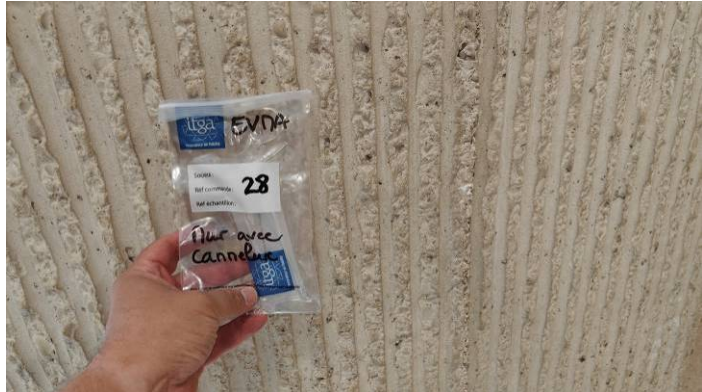
28	RDC Entrée	<u>Enduit sur mur cannelé</u> Peinture Matériau compact beige en vrac hétérogène ABSENCE D'AMIANTE

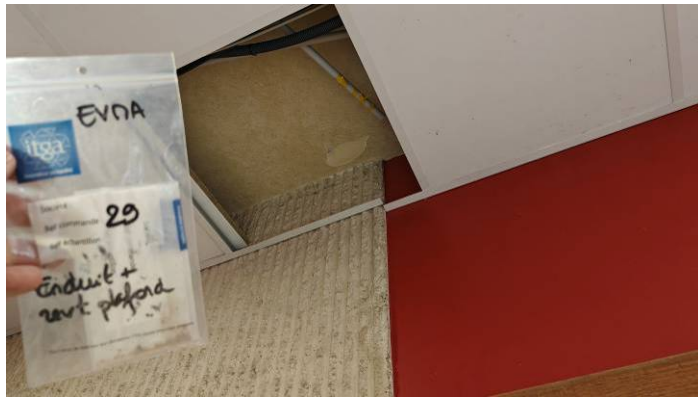
Analyses	Localisation	Repérage matériaux ou produits	Cliché	Logo
29	RDC Entrée	<u>Enduit sur plafond</u> Papier peint beige avec couche en mousse Enduit beige en faible quantité Matériau compact beige en faible quantité en vrac hétérogène ABSENCE D'AMIANTE

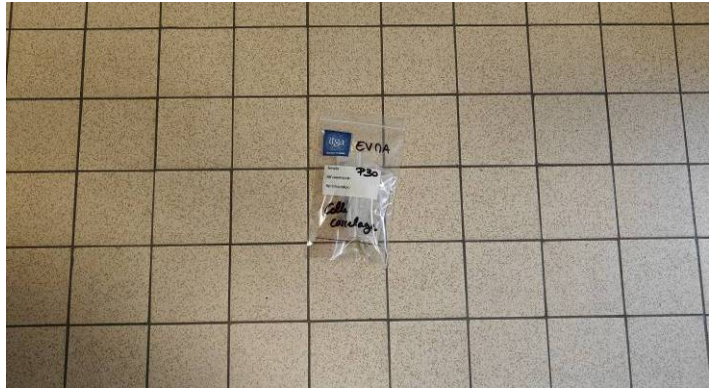
30	RDC Laverie	<u>Colle de carrelage</u> Carrelage en vrac Colle beige et grise en vrac hétérogène ABSENCE D'AMIANTE

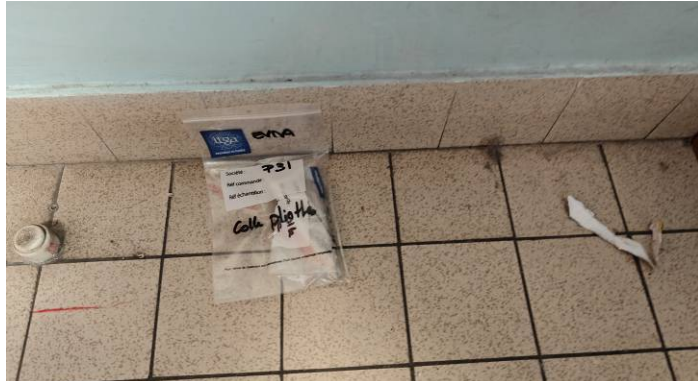
31	RDC Laverie	<u>Colle de plinthes</u> Peinture Carrelage Colle beige et grise hétérogène ABSENCE D'AMIANTE

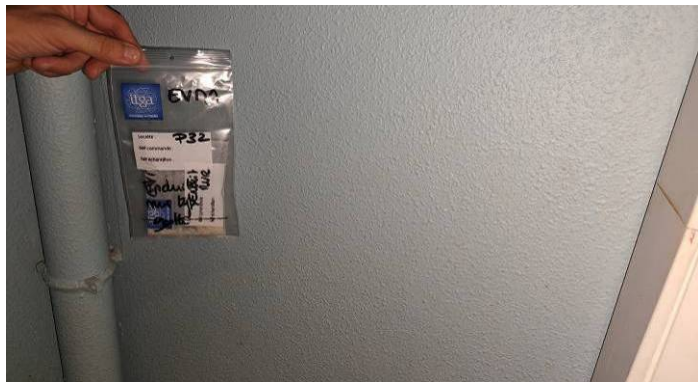
Analyses	Localisation	Repérage matériaux ou produits	Cliché	Logo
32	RDC Sanitaire circulation	<u>Enduit de type goutte</u> Peinture Enduit beige en faible quantité Matériau plâtreux blanc en vrac Matériau compact gris en faible quantité en vrac ABSENCE D'AMIANTE

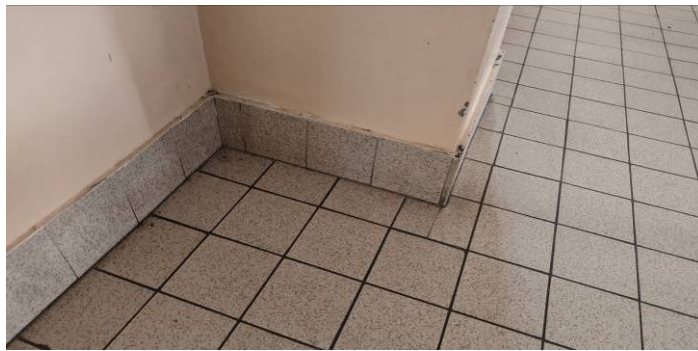
33	RDC Amphi 1	<u>Colle de plinthes</u> Peintures multiples Carrelage Colle beige Matériau compact gris en faible quantité hétérogène Joint cassant gris en faible quantité ABSENCE D'AMIANTE

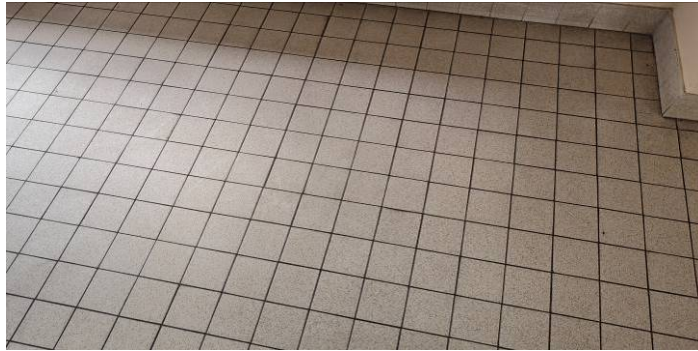
34	RDC Amphi 1	<u>Colle de carrelage</u> Carrelage Colle beige et grise en vrac hétérogène Joint cassant gris en faible quantité Peinture en faible quantité ABSENCE D'AMIANTE

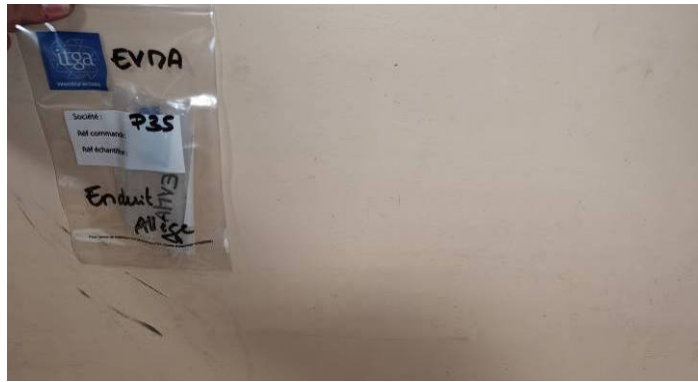
Analyses	Localisation	Repérage matériaux ou produits	Cliché	Logo
35	RDC Amphi 1	<u>Enduit sur allège</u> Peinture / Enduit plâtreux blanc en vrac Matériau compact gris en vrac ABSENCE D'AMIANTE

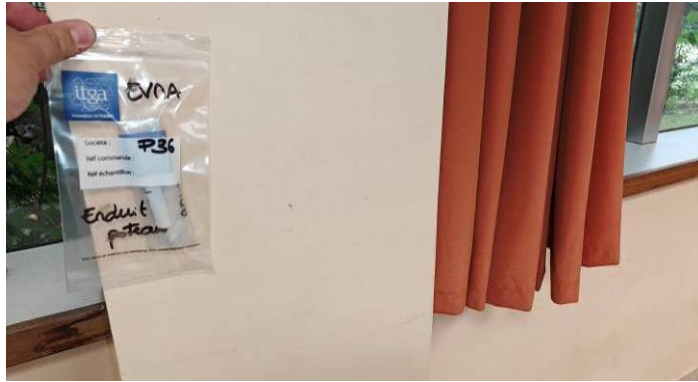
36	RDC Amphi 1	<u>Enduit sur poteau</u> Peintures multiples Enduit plâtreux blanc en vrac ABSENCE D'AMIANTE

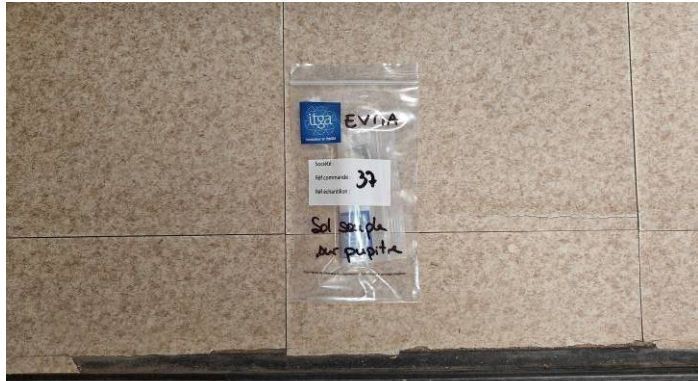
37	RDC Amphi 1	<u>Revêtement sur estrade</u> (Dalle de sol souple et colle) Revêtement cassant beige et noir Colle polymère incolore en faible quantité Matériau compact gris en faible quantité ABSENCE D'AMIANTE

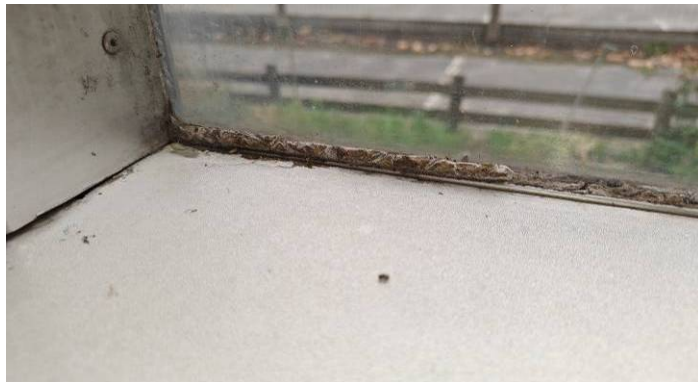
Analyses	Localisation	Repérage matériaux ou produits	Cliché	Logo
41	RDC Amphi 1	<u>Mastic de vitrage</u> Peinture en faible quantité Matériau mou gris en vrac PRESENCE D'AMIANTE

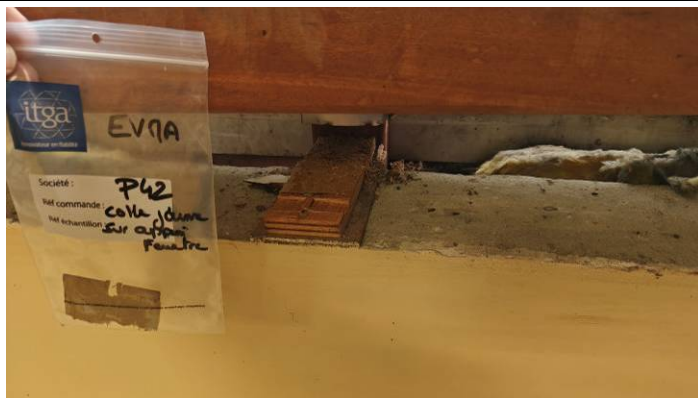
42	RDC Amphi 1	<u>Colle appui de fenêtre</u> Colle polymère jaune Couche fibreuse grise Bois massif ABSENCE D'AMIANTE

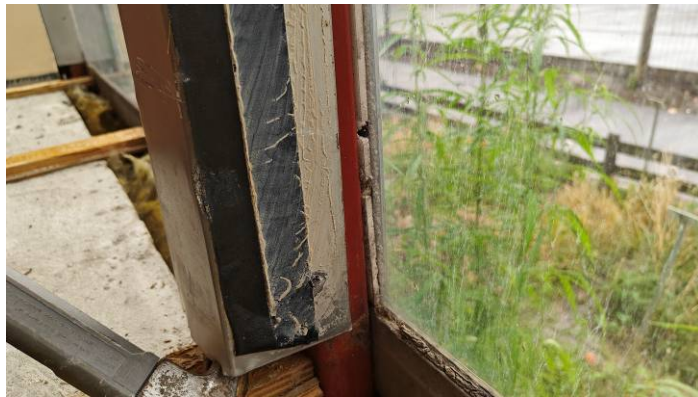
43	RDC Amphi 1	<u>Mousse de protection vitrage</u> Mousse blanche Colle polymère incolore en faible quantité avec poussières ABSENCE D'AMIANTE

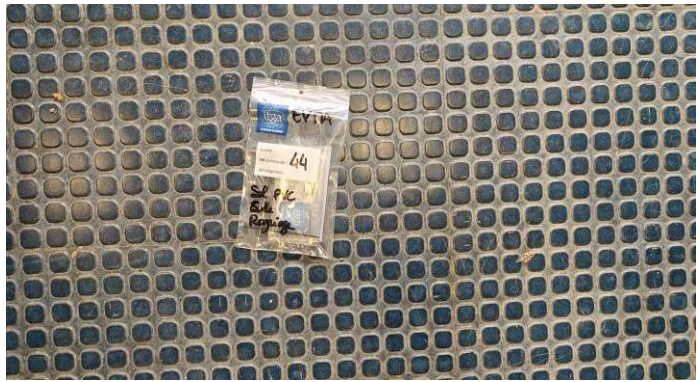
Analyses	Localisation	Repérage matériaux ou produits	Cliché	Logo
44	RDC Amphi 2	<p>Revêtement de sol (Sol souple, colle et ragréage)</p> <p>Revêtement souple bleu Colle polymère jaune en faible quantité Ragréage gris Matériau compact gris en vrac hétérogène</p> <p>PRESENCE D'AMIANTE</p>

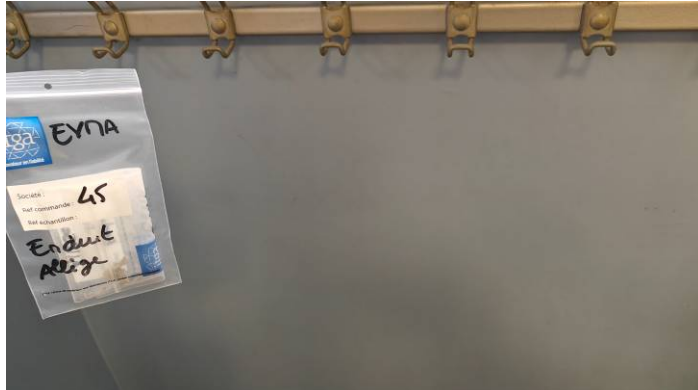
45	RDC Amphi 2	<p>Enduit sur allège</p> <p>Peinture / Enduit beige en vrac Matériau plâtreux blanc Matériau compact gris en faible quantité en vrac hétérogène</p> <p>ABSENCE D'AMIANTE</p>

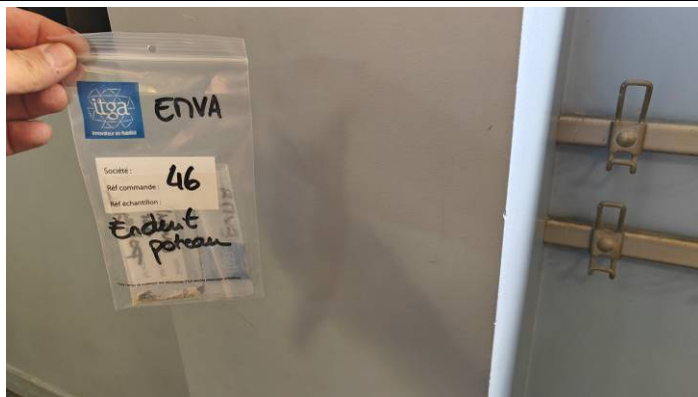
46	RDC Amphi 2	<p>Enduit dur poteau</p> <p>Peintures multiples en faible quantité Enduit plâtreux blanc en vrac Matériau compact gris en vrac hétérogène</p> <p>ABSENCE D'AMIANTE</p>

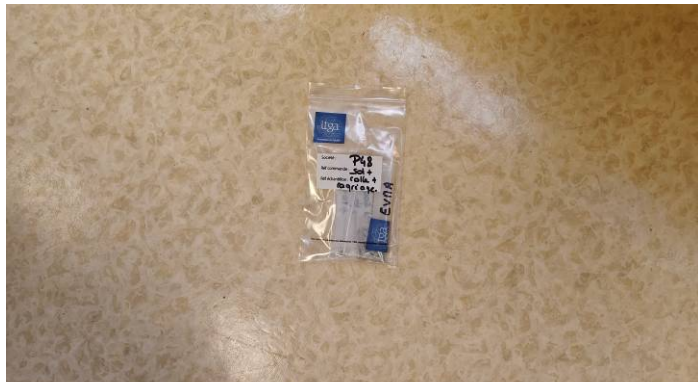
48	RDC Salle de cours	<u>Revêtement de sol</u> (Sol souple, colle et ragréage) Revêtement souple jaune Colle polymère jaune en faible quantité Ragréage gris Matériau compact beige en vrac hétérogène ABSENCE D'AMIANTE

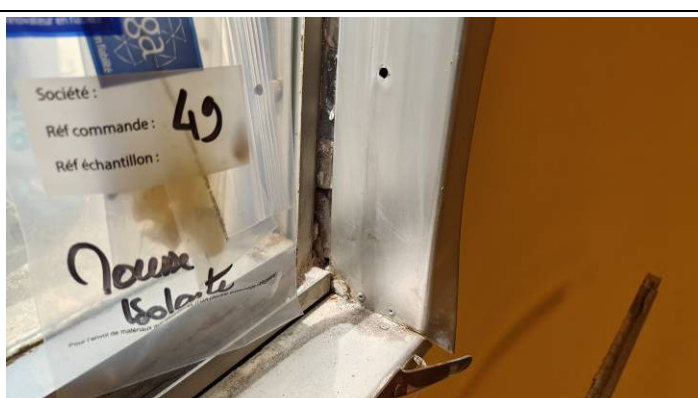
49	RDC Salle de cours	<u>Mousse isolante et colle</u> Mousse jaune Carton bitumé Matériau compact orange ABSENCE D'AMIANTE

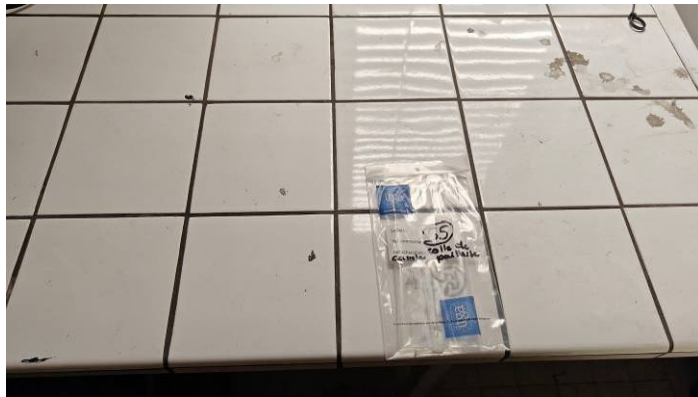
55	R+1 Amphi 2	<u>Colle de faïence sur pailleasse</u> Bois aggloméré en faible quantité Colle beige Matériau blanc en faible quantité ABSENCE D'AMIANTE

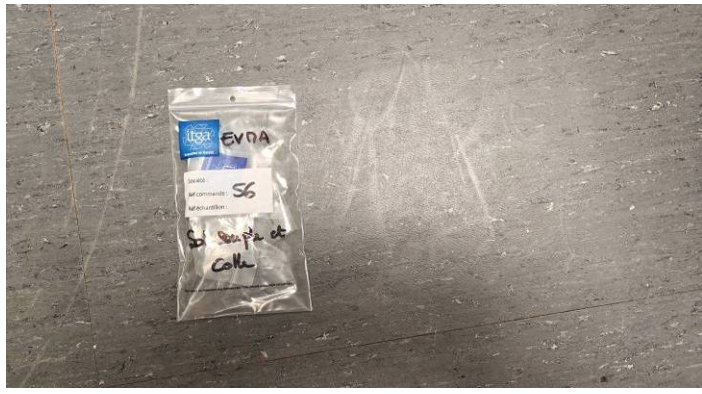
57	R+1 Chambre noire	<u>Revêtement de sol</u> (Sol souple, colle et ragréage) Revêtement souple jaune Colle polymère jaune Ragréage gris en vrac Matériau gris hétérogène ABSENCE D'AMIANTE

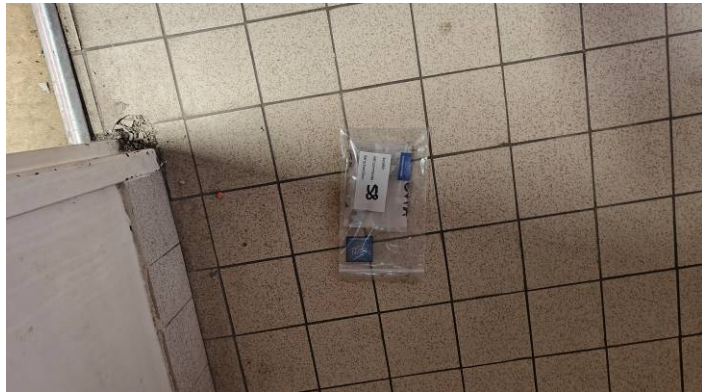
58	R+1 Dégagement	<u>Colle de carrelage</u> Carrelage en vrac Colle grise Matériau gris en vrac hétérogène Joint cassant gris en faible quantité ABSENCE D'AMIANTE

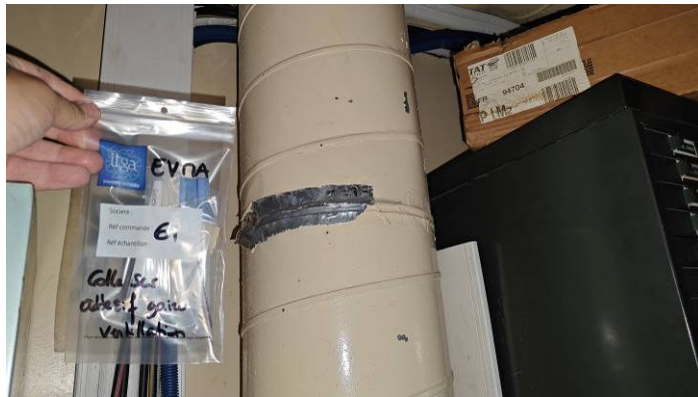
61	R+1 Animalerie	<u>Colle de scotch sur gaine de ventilation</u> Peinture avec couche d'aluminium ABSENCE D'AMIANTE

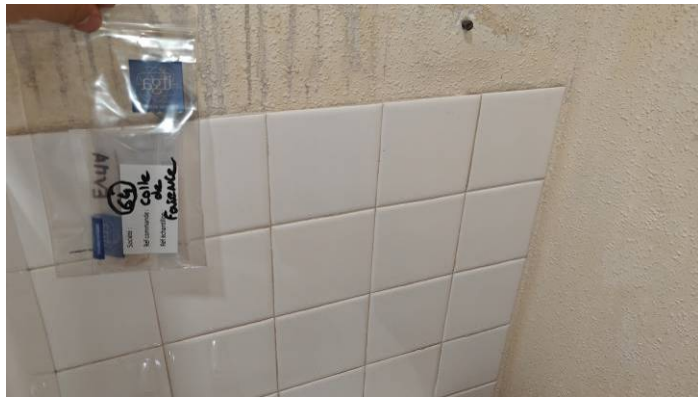
64	R+1 Sanitaire	<u>Colle de faïence</u> Carrelage Colle beige Peintures multiples ABSENCE D'AMIANTE

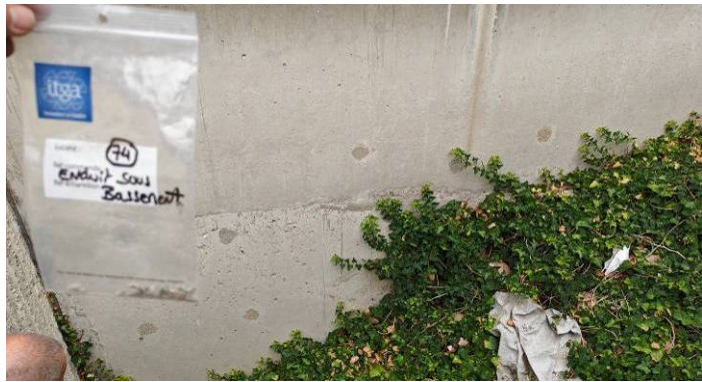
Analyses	Localisation	Repérage matériaux ou produits	Cliché	Logo
74	Extérieur du bâtiment	<u>Enduit de lissage sur soubassement</u> Enduit gris en vrac hétérogène ABSENCE D'AMIANTE

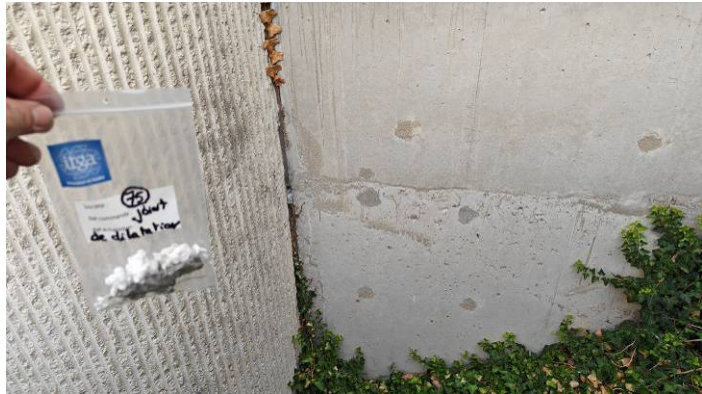
76	RDC Dégagement principale	<u>Colle de plinthes de type marbre</u> Carrelage Colle grise Couche plâtrée blanche PRESENCE D'AMIANTE

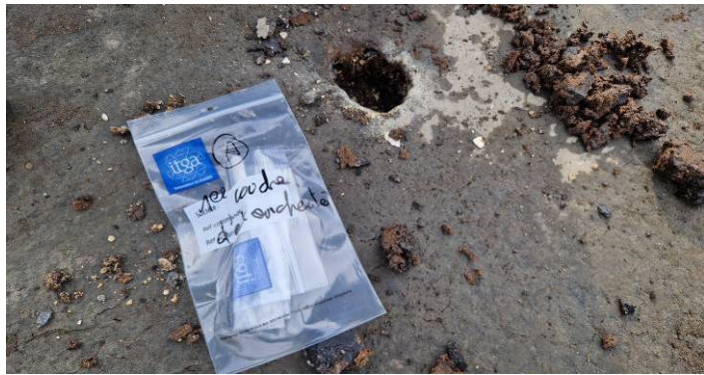
Analyses	Localisation	Repérage matériaux ou produits	Cliché	Logo
A	Toiture terrasse	<u>1^{ère} couche d'étanchéité</u> Matériau bitumineux noir hétérogène ABSENCE D'AMIANTE

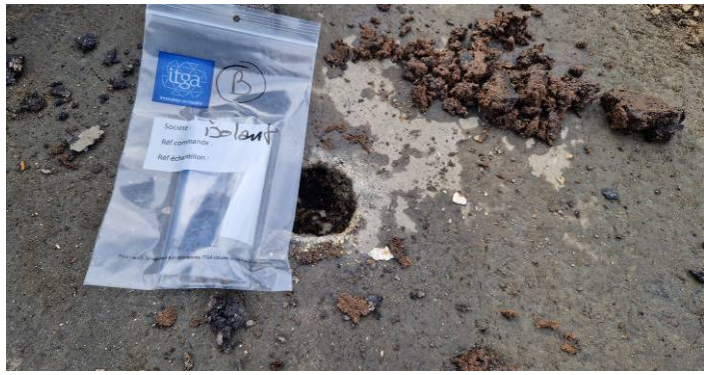
B	Toiture terrasse	<u>Couche isolante</u> Matériau bitumineux noir en vrac hétérogène Matériau fibreux jaune avec poussières ABSENCE D'AMIANTE

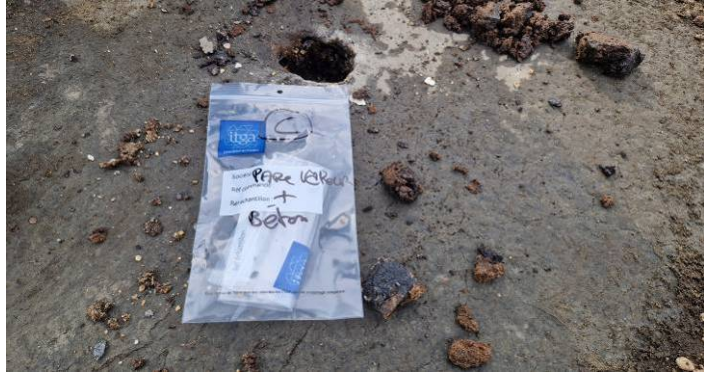
C	Toiture terrasse	<u>Pare vapeur sur béton</u> Matériau bitumineux noir Matériau compact beige hétérogène ABSENCE D'AMIANTE

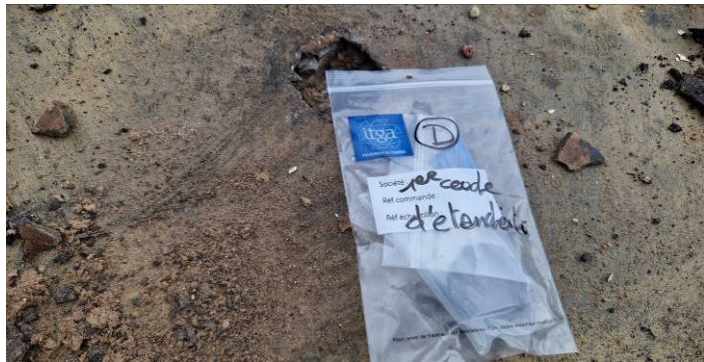
Analyses	Localisation	Repérage matériaux ou produits	Cliché	Logo
D	Toiture terrasse	<u>1^{ère} couche d'étanchéité</u> Matériau bitumineux noir hétérogène avec poussières Matériau gris hétérogène ABSENCE D'AMIANTE

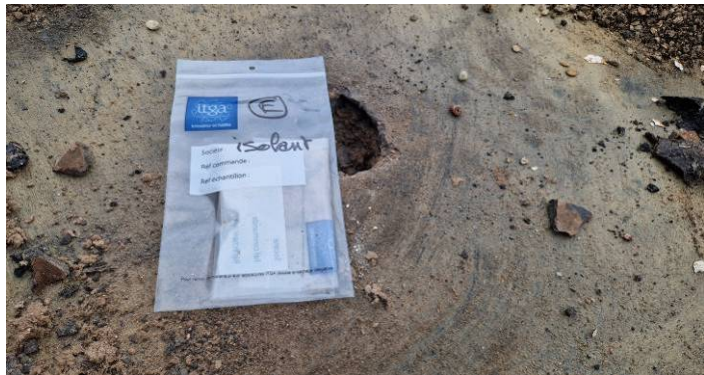
E	Toiture terrasse	<u>Couche isolante</u> Matériau bitumineux noir Matériau fibreux jaune avec poussières ABSENCE D'AMIANTE

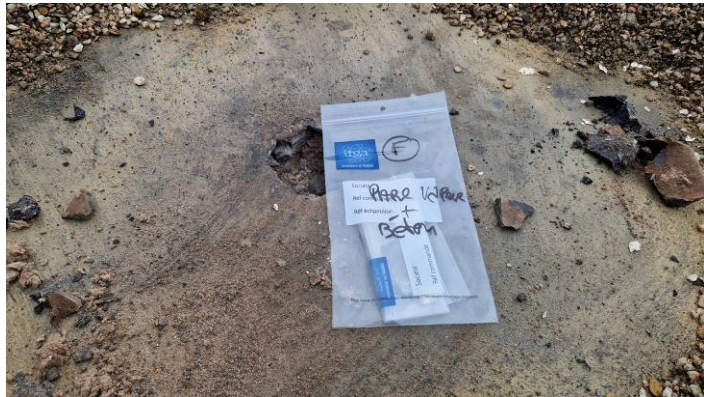
F	Toiture terrasse	<u>Pare vapeur sur béton</u> Matériau bitumineux noir Matériau compact gris hétérogène ABSENCE D'AMIANTE

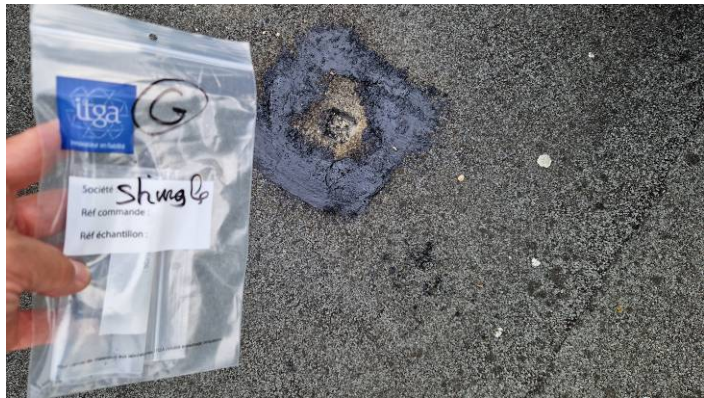
H	Toiture terrasse	<u>2ème couche d'étanchéité sur édicule</u> Matériau bitumineux noir Matériau gris en faible quantité ABSENCE D'AMIANTE

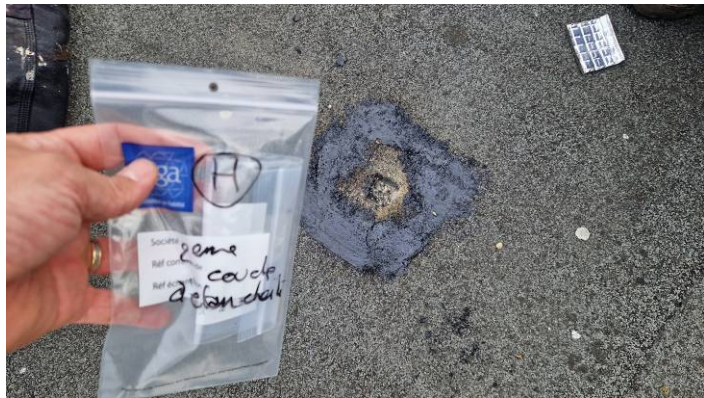
I	Toiture terrasse	<u>Pare vapeur sur édicule</u> Matériau bitumineux noir avec couche cartonnée Matériau compact gris hétérogène PRESENCE D'AMIANTE

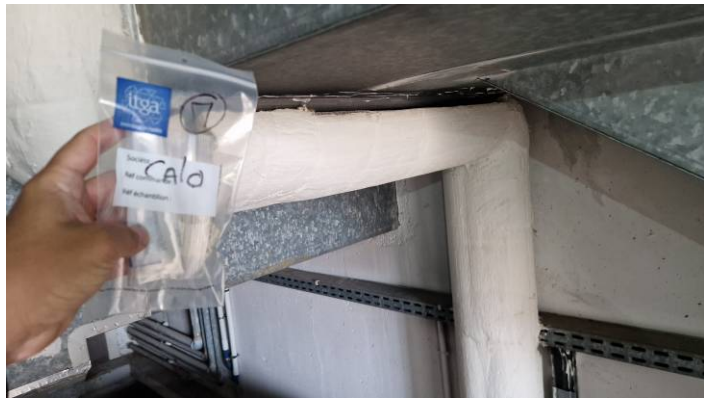
Analyses	Localisation	Repérage matériaux ou produits	Cliché	Logo
M	Local technique	<u>Calorifuge</u> Toile blanche enduite Matériau fibreux jaune ABSENCE D'AMIANTE

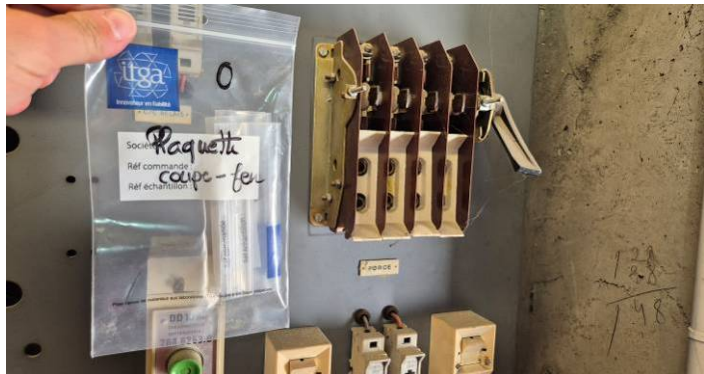
O	Machinerie ascenseur	<u>Plaque coupe-feu</u> Matériau compact marron ABSENCE D'AMIANTE

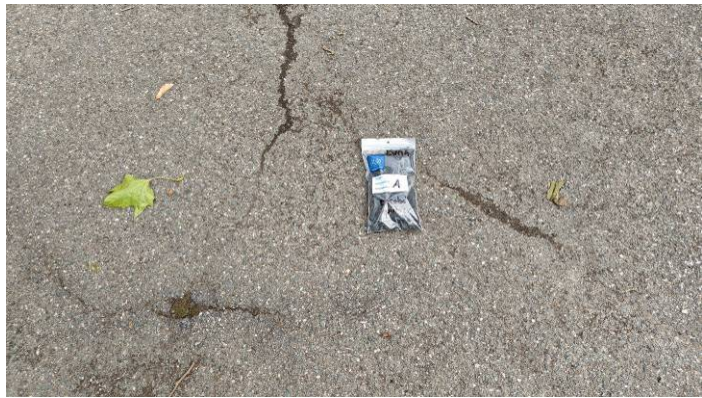
Analyses	Localisation	Repérage matériaux ou produits	Cliché	Logo
A	Enrobé bitumineux extérieur	<p><u>Enrobé routier</u> Liants et agrégats</p> <p>Préparation chimique x1 ABSENCE D'AMIANTE</p> <p>Préparation thermique et mécanique x3 ABSENCE D'AMIANTE</p> <p><u>Somme 16 HAP < 8.00mg/kg</u></p>

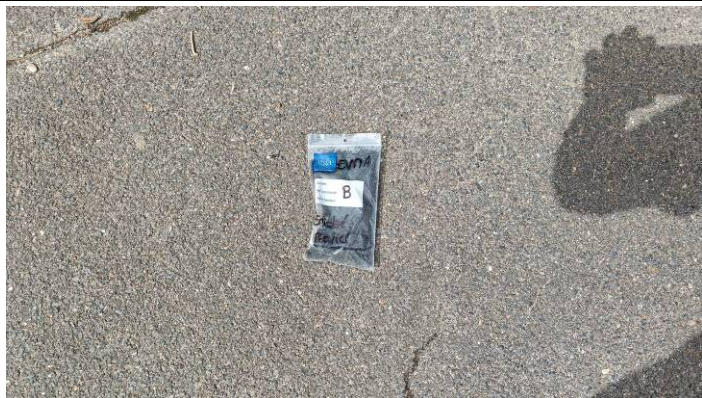
B	Enrobé bitumineux extérieur	<p><u>Enrobé routier</u> Liants et agrégats</p> <p>Préparation chimique x1 ABSENCE D'AMIANTE</p> <p>Préparation thermique et mécanique x3 ABSENCE D'AMIANTE</p> <p><u>Somme 16 HAP < 8.00mg/kg</u></p>

La concentration totale en HAP est conforme aux seuils réglementaires autorisant le recyclage.

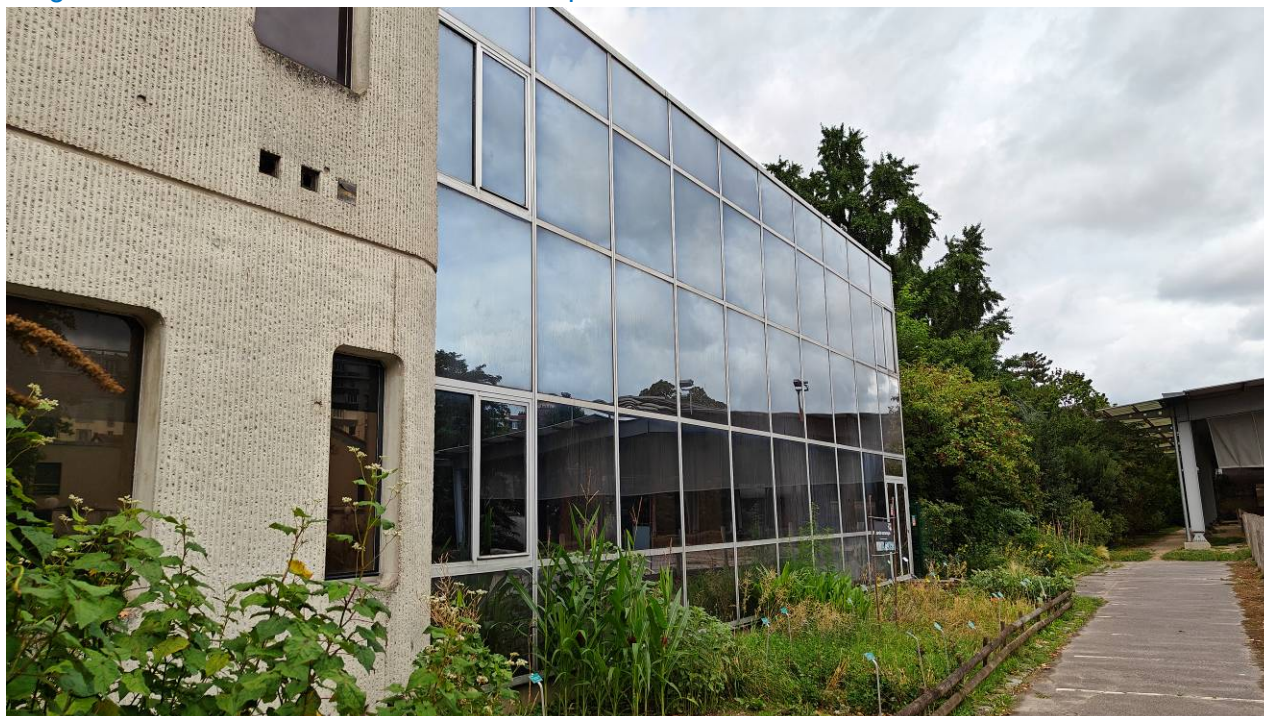
- De grandes baies vitrées au niveau des amphithéâtres

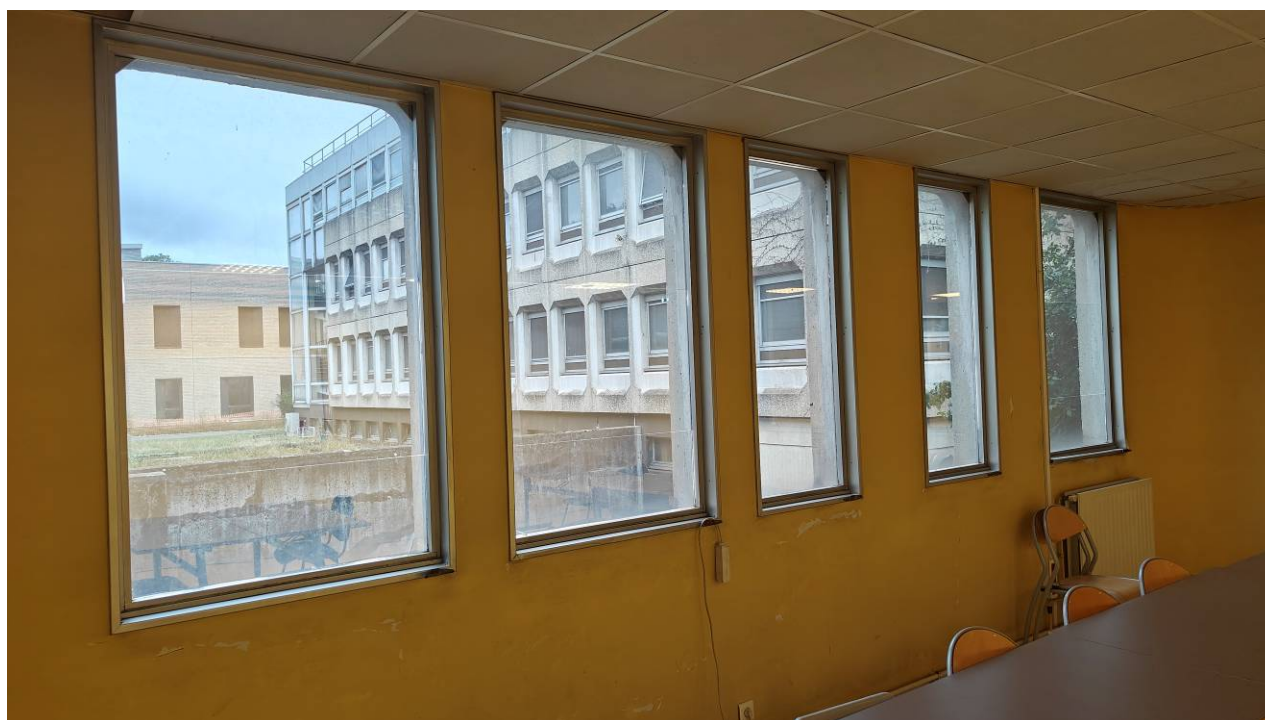
- Des fenêtres classiques au niveau des bureaux et des salles annexes.

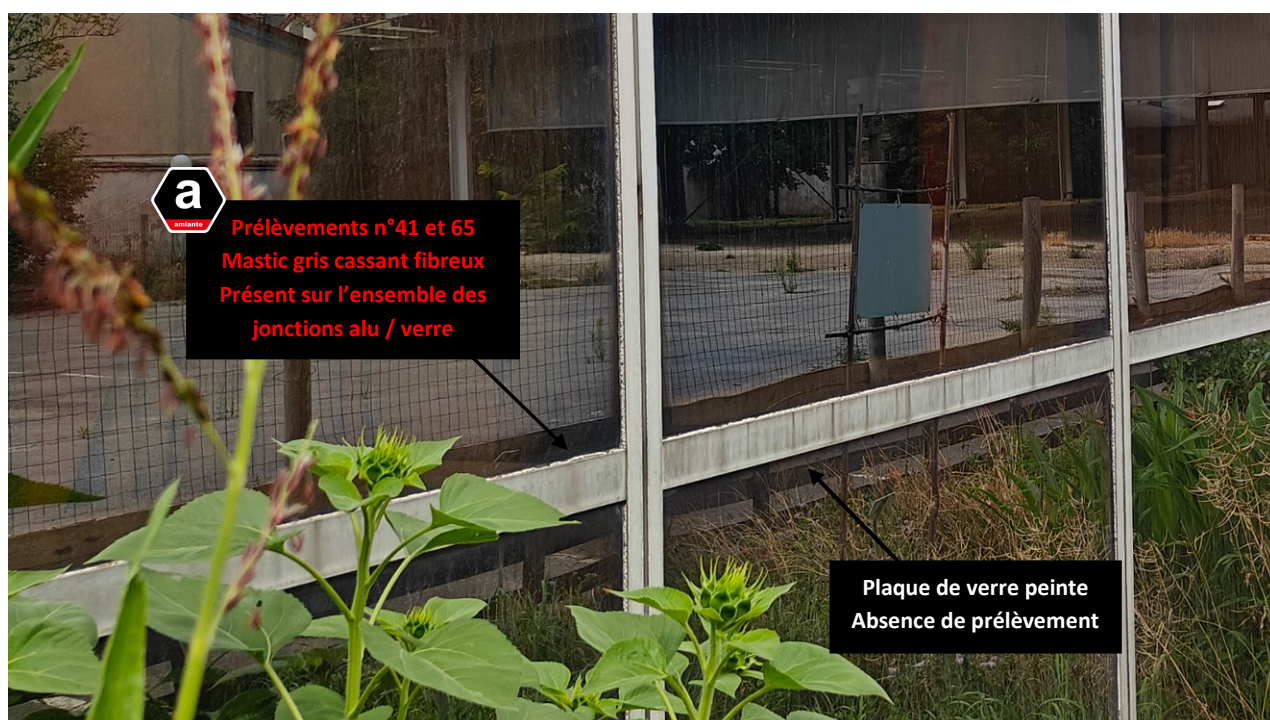
- Baies vitrées des amphithéâtres

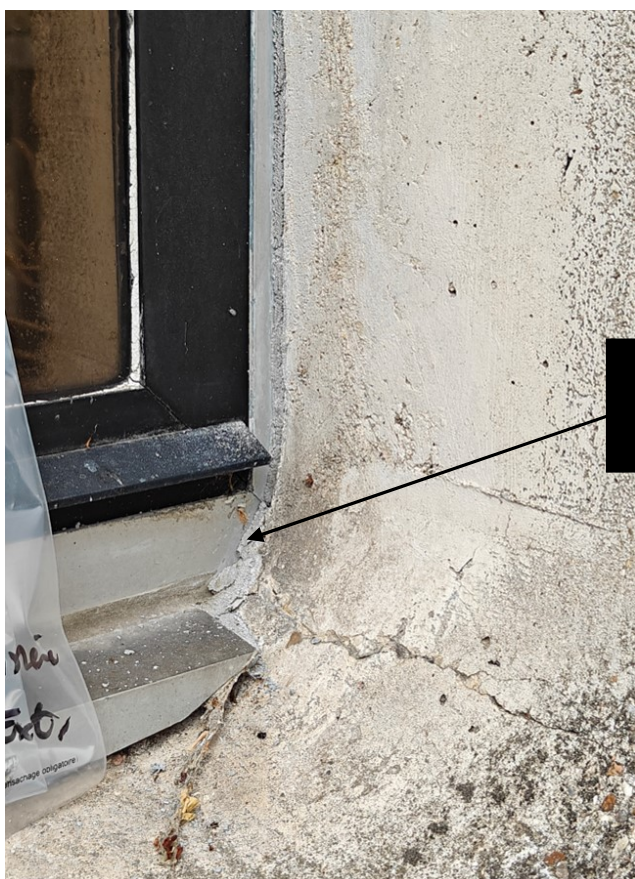
Côté extérieur, un joint de type mastic est présent entre les éléments en aluminium et les parties en béton.
Prélèvement n° 70

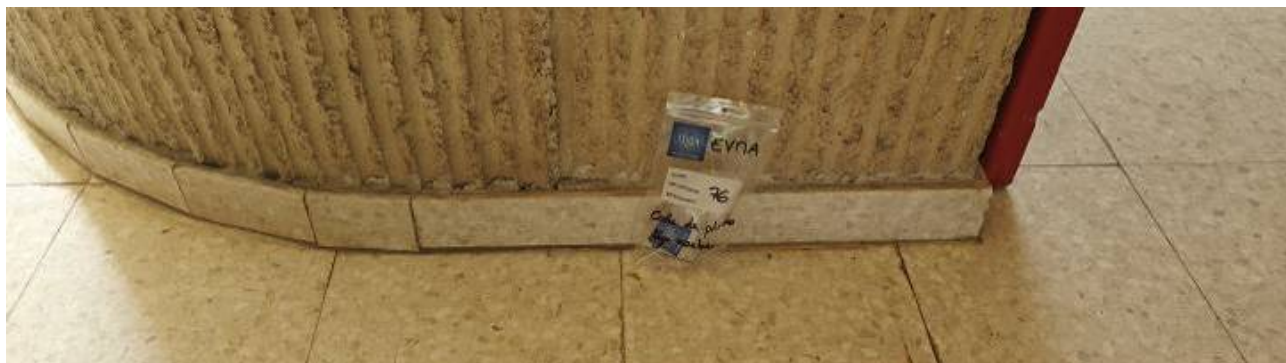
Six échantillons ont été observés au microscope : trois se sont révélés positifs et trois négatifs.

Par mesure de précaution, nous préconisons au donneur d'ordre de considérer l'ensemble des éléments comme positifs aux fibres d'amiante
