**Nos réf : AL – RP10856 – Eléments techniques – actualisation de la surveillance du site**

**Objet : RN85 Fontaine de la Forge – Surveillance du glissement– commune de CHAUDON NORANTE (04)**

<b>Eléments techniques – actualisation de la surveillance du site</b>
---

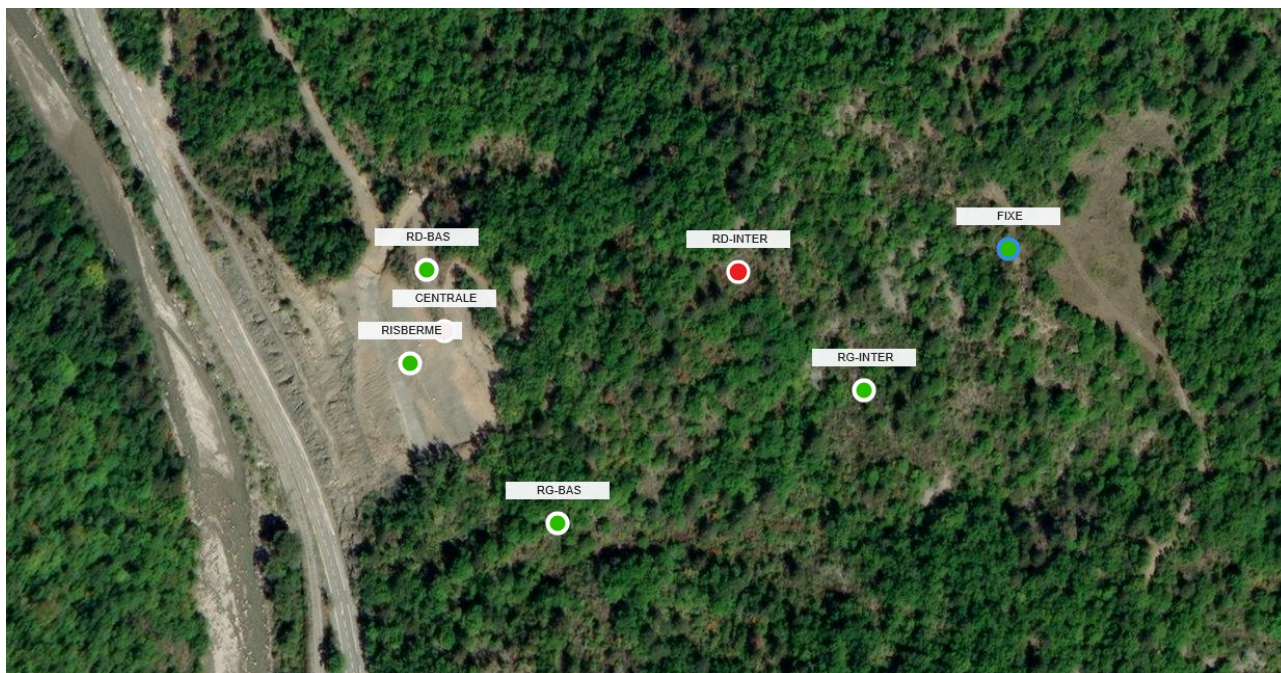
Les capteurs de déplacements (7 geocubes + 2 geoports) ont été répartis sur le site en fonction des observations de terrain relevées fin juin 2020.

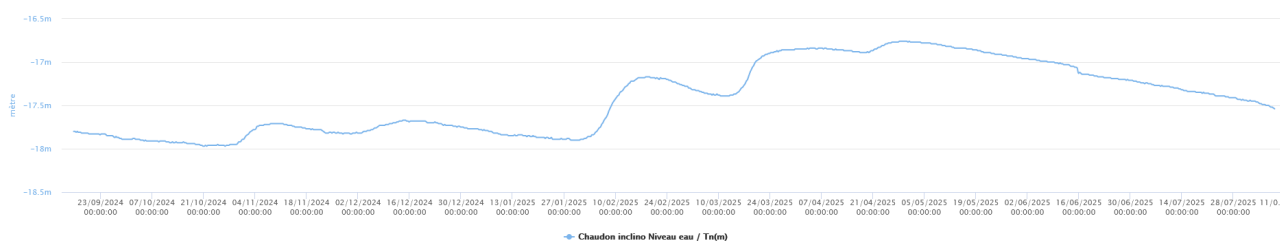
**Graphique de l'évolution du PZ5 sur la période sept-24 à août-25**

Les sondes piézométriques automatiques réagissent plus ou moins en fonction des précipitations.

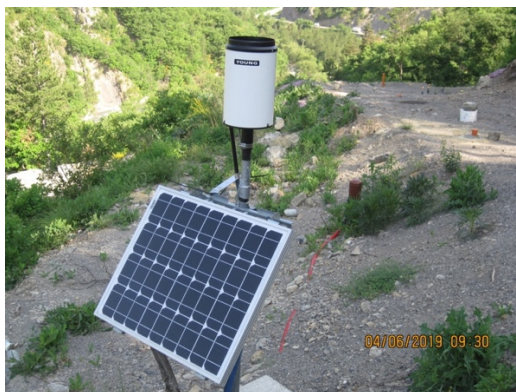
Les sondes sont reliées à une première centrale d'acquisition installée sur site le 06/08/2017 et à deux centrales mises en place lors de la pose des extensomètres (amont et aval).

Ces centrales sont alimentées par une batterie 12V rechargée par panneau solaire. Un modem GPS/GPRS permet la transmission des données et l'envoi d'alerte le cas échéant.

***coffret de la centrale d'acquisition avec panneau solaire et pluviomètre***

- la nécessité d'un entretien régulier des équipements existants (notamment le pluviomètre pouvant être obturé par des feuilles mortes, branchages, ou l'appui des extensomètres)
- La possibilité de poser de nouveaux instruments selon l'évolution du site
- La mise en place d'une station météo locale en complément du pluviomètre.
