Société Alpine de Géotechnique

Nos réf. : FB/AL – RP10856 - Compte-rendu mensuel – août 2025
GG/G5

Objet : RN85 Fontaine de la Forge – CHAUDON NORANTE (04) – Surveillance du glissement

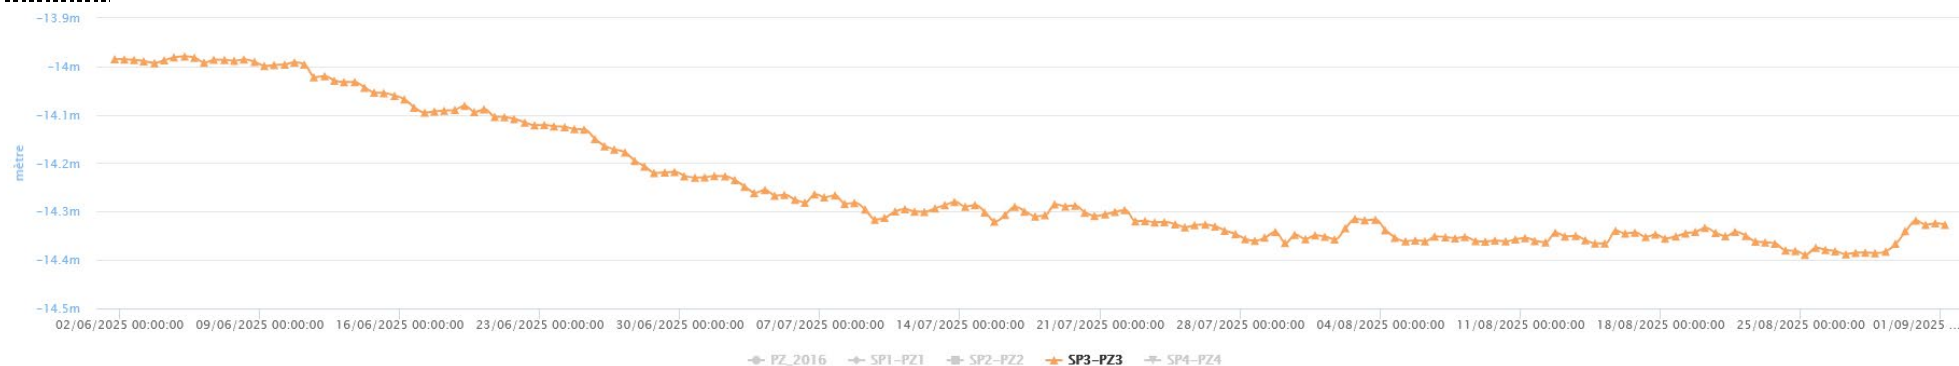
SP3- PZ3

Détails des mesures piézométriques :

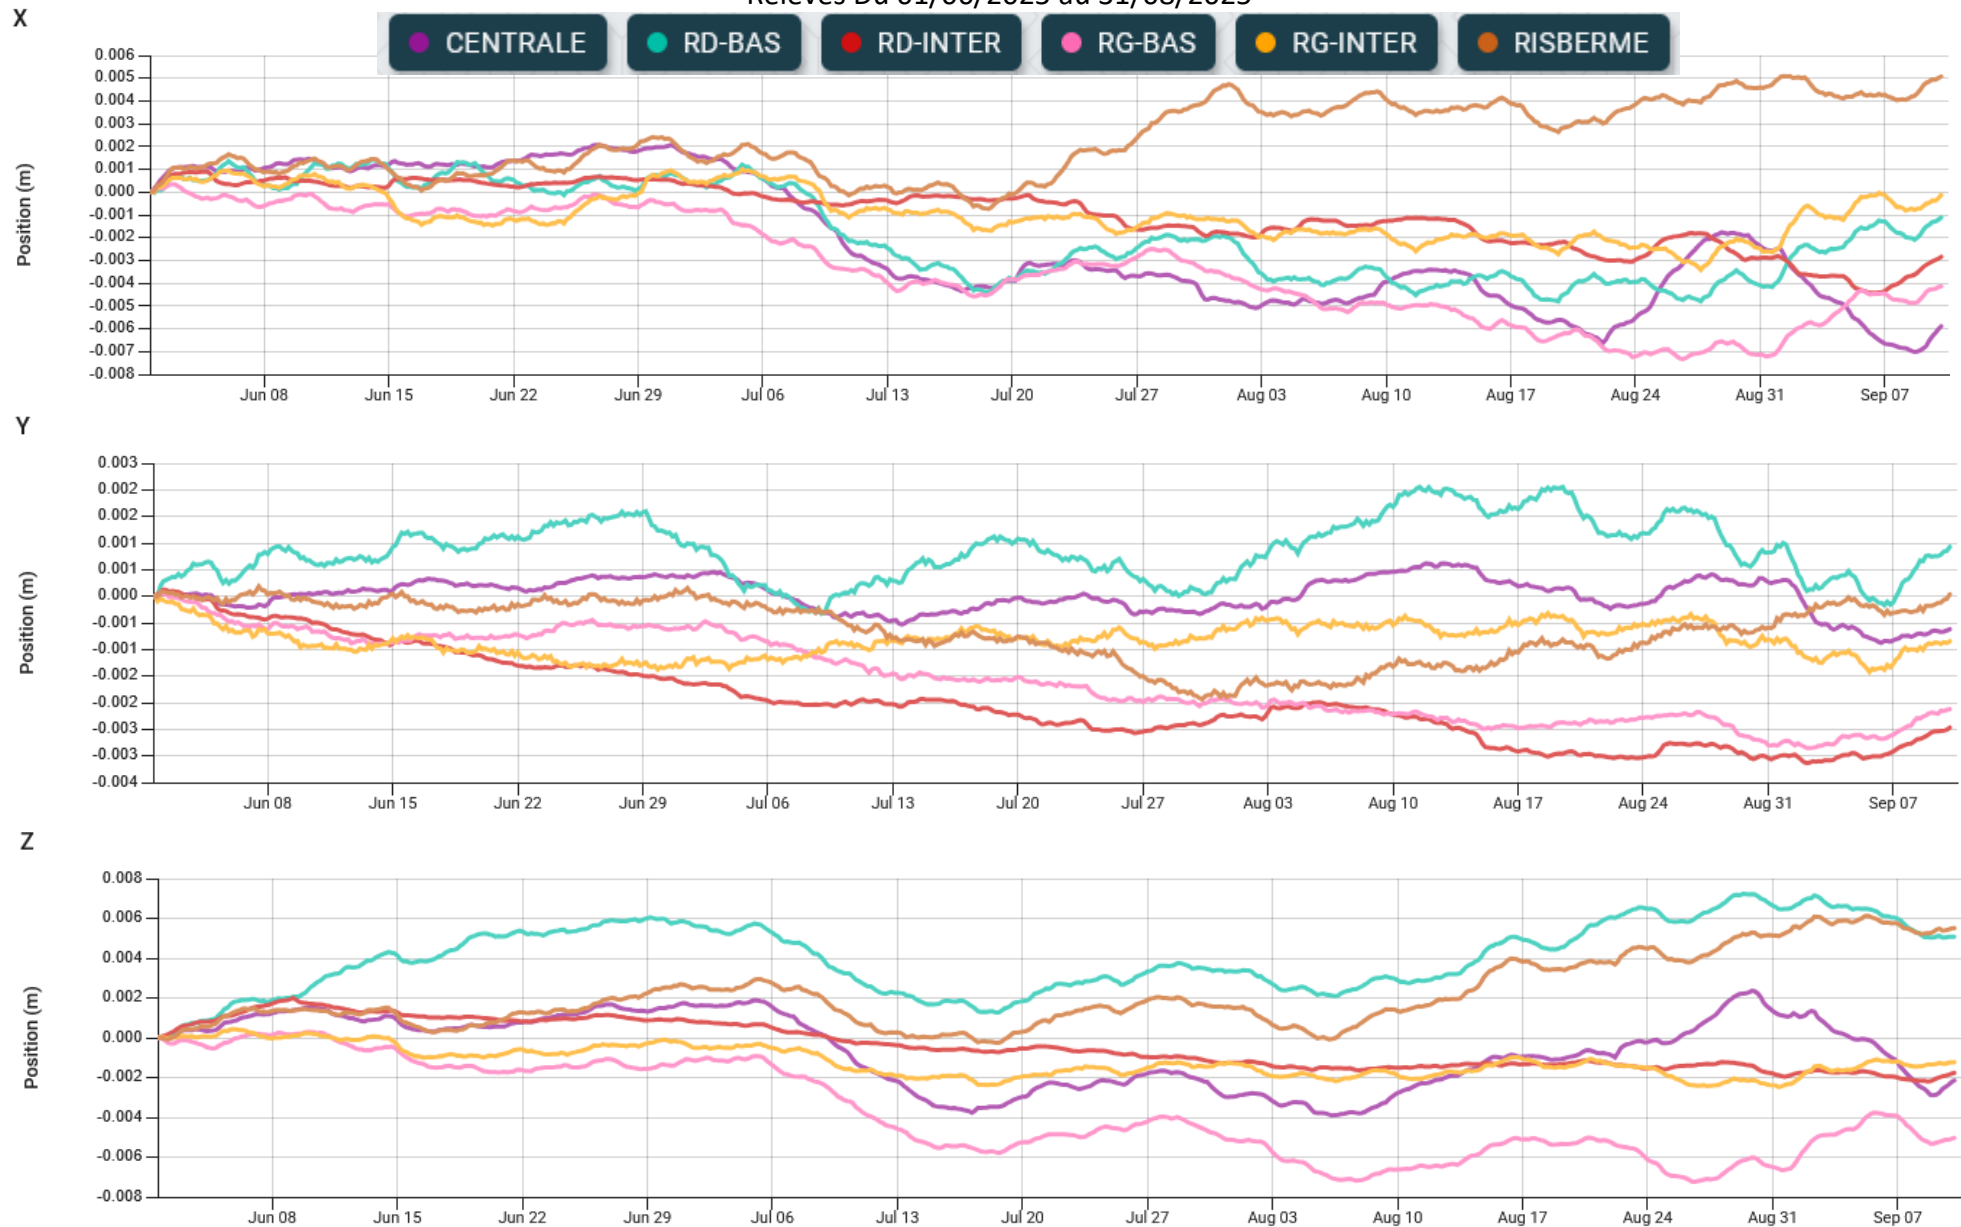
Geocubes

Les déplacements enregistrés par les géocubes restent faibles (cf. graphes en Annexe).

SURVEILLANCE : Le seuil de pré-alerte est de **25 cm** en déplacement cumulé.
