## Rapport de mission de repérage des matériaux et produits contenant de l'amiante avant réalisation de travaux

**32 RUE DE L'ANCIEN SANATORIUM - CHAUFFERIE - 67133 SCHIRMECK**

Rénovation complète de la chaufferie :

- remplacement des chaudières
- remplacement des circulateurs
- réfection du réseau de distribution
- remplacement des ballons
- réfection du calorifuge

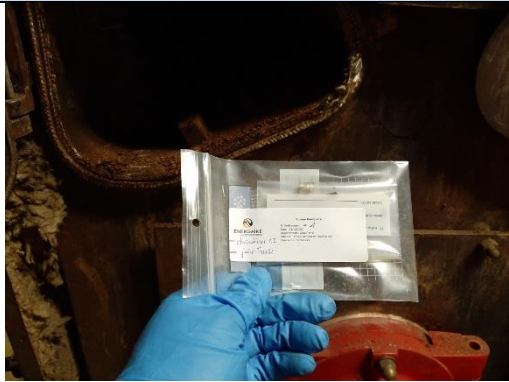
PRELEVEMENT : MP1		
Pièce ou Local :	Chaudière 2 + zone présentant une similitude d'ouvrage pour : Chaudière 1

Matériau ou produit :	joint tresse - Matériau fibreux blanc avec poussières	
Résultat :	<b>Amiante non détecté</b>

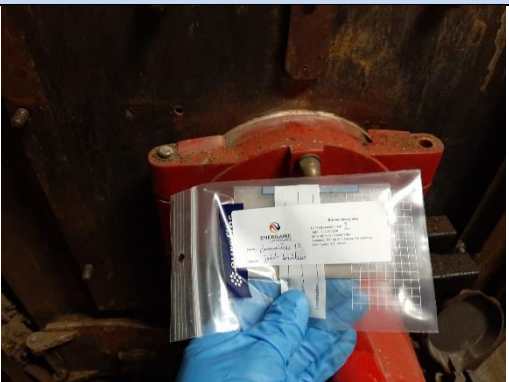
PRELEVEMENT : MP2		
Pièce ou Local :	Chaudière 2 + zone présentant une similitude d'ouvrage pour : Chaudière 1

Matériau ou produit :	joint brûleur - Matériau fibreux beige avec poussières	
Résultat :	<b>Présence de fibres d'amiante</b>

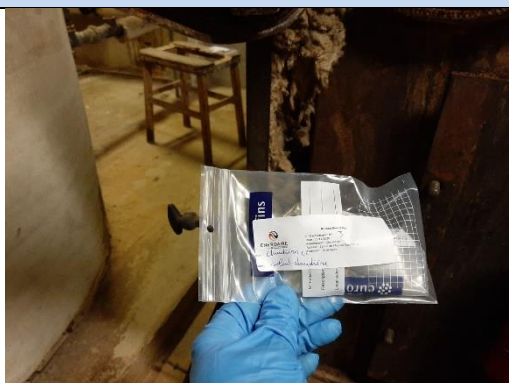
PRELEVEMENT : MP3		
Pièce ou Local :	Chaudière 2 + zone présentant une similitude d'ouvrage pour : Chaudière 1

Matériau ou produit :	isolant - Matériau fibreux jaune avec couche d'aluminium et poussières	
Résultat :	<b>Amiante non détecté</b>

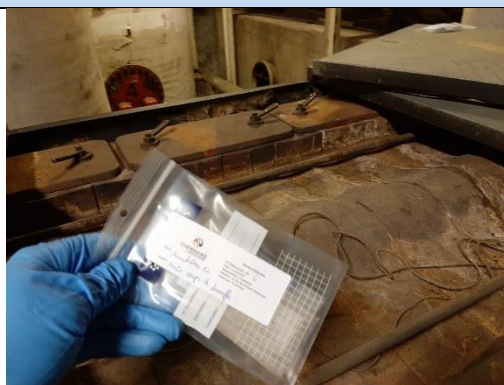
## PRELEVEMENT : MP4

<b>Pièce ou Local :</b>	Chaudière 2 + zone présentant une similitude d'ouvrage pour : Chaudière 1
<b>Matériau ou produit :</b>	Mastic corps de chauffe - Matériau gris en vrac hétérogène avec poussières
<b>Résultat :</b>	<b>Amiante non détecté</b>

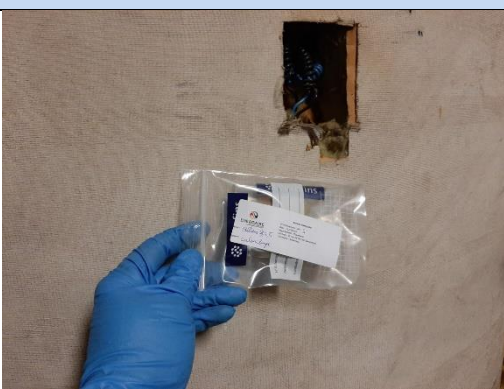
## PRELEVEMENT : MP5

<b>Pièce ou Local :</b>	Ballon 3 + zone présentant une similitude d'ouvrage pour : Ballon 4 et 5
<b>Matériau ou produit :</b>	Conduit - Gaine Technique Calorifuge - Peinture non séparable + toile fibreuse blanche + carton non séparable + matériau fibreux jaune avec poussières
<b>Résultat :</b>	<b>Amiante non détecté</b>

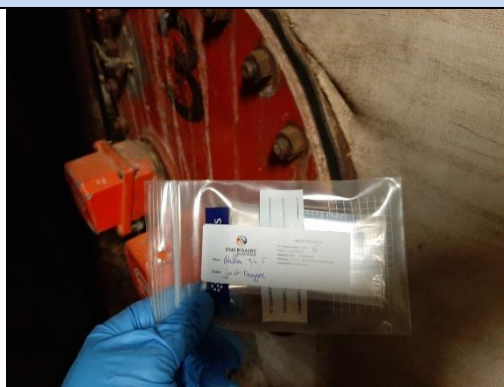
## PRELEVEMENT : MP6

<b>Pièce ou Local :</b>	Ballon 3 + zone présentant une similitude d'ouvrage pour : Ballon 4 et 5
<b>Matériau ou produit :</b>	joint trappe - Matériau souple noir avec couche en toile
<b>Résultat :</b>	<b>Présence de fibres d'amiante</b>

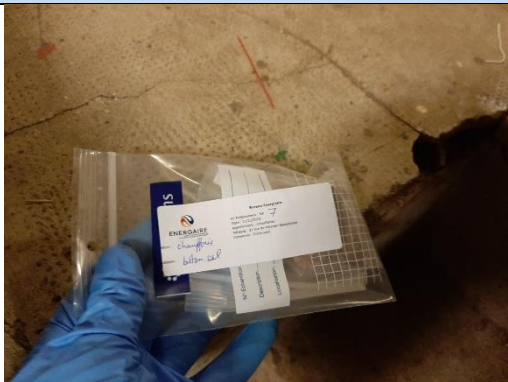
PRELEVEMENT : MP7		
Pièce ou Local :	Chaufferie

Matériau ou produit :	Sol Béton - Matériau compact gris hétérogène avec poussières	
Résultat :	Amiante non détecté

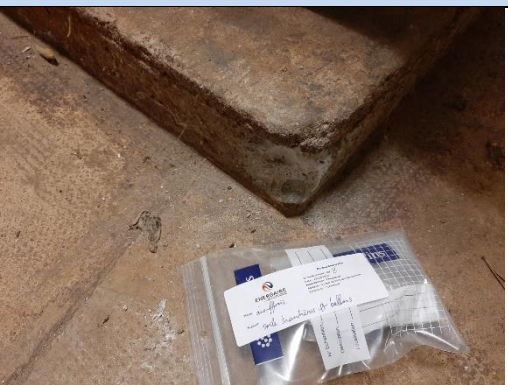
PRELEVEMENT : MP8		
Pièce ou Local :	chaufferie

Matériau ou produit :	Socle chaudière et Ballon - Matériau compact gris hétérogène avec poussières	
Résultat :	Amiante non détecté

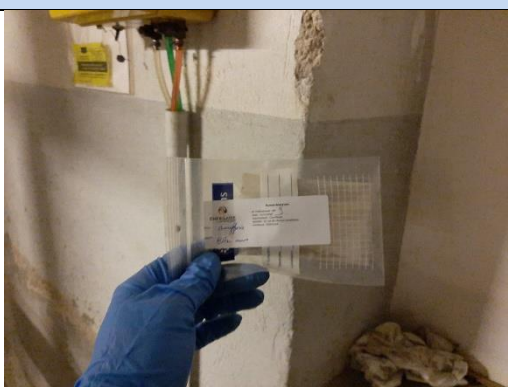
PRELEVEMENT : MP9		
Pièce ou Local :	chaufferie

Matériau ou produit :	Mur périphérique Béton - Peinture en vrac non séparable + matériau gris en vrac hétérogène avec poussières	
Résultat :	Amiante non détecté

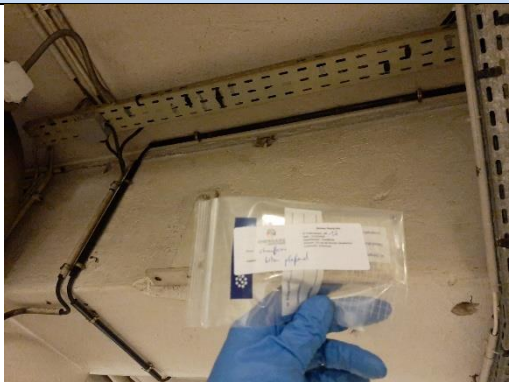
PRELEVEMENT : MP10		
Pièce ou Local :	chaufferie

Matériau ou produit :	Plafond Béton - Peinture en vrac non séparable + matériau beige en vrac hétérogène avec poussières	
Résultat :	<b>Amiante non détecté</b>

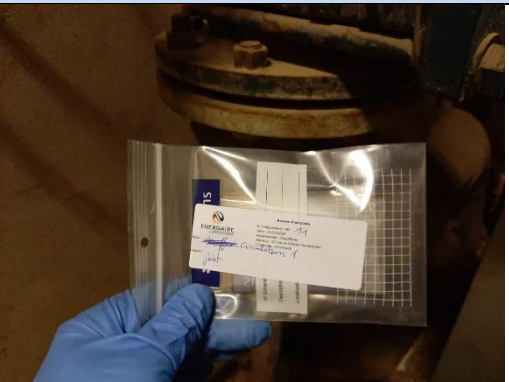
PRELEVEMENT : MP11		
Pièce ou Local :	Circulateur 1

Matériau ou produit :	joint - Matériau fibreux rose avec poussières	
Résultat :	<b>Présence de fibres d'amiante</b>

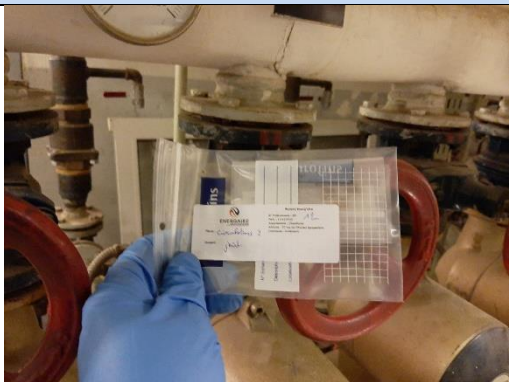
PRELEVEMENT : MP12		
Pièce ou Local :	Circulateur 2

Matériau ou produit :	joint - Matériau fibreux rose avec poussières	
Résultat :	<b>Présence de fibres d'amiante</b>

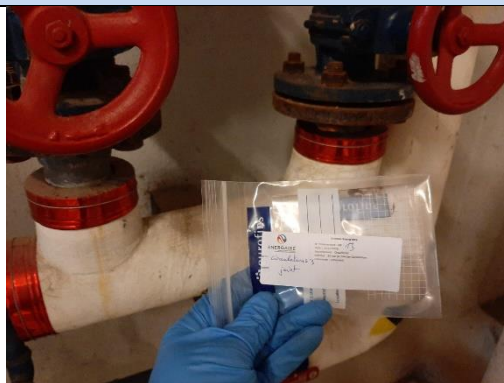
## PRELEVEMENT : MP13

Pièce ou Local :	Circulateur 3
Matériau ou produit :	joint - Matériau mou beige avec poussières non séparable + matériau fibreux rose avec poussières
Résultat :	<b>Présence de fibres d'amiante</b>

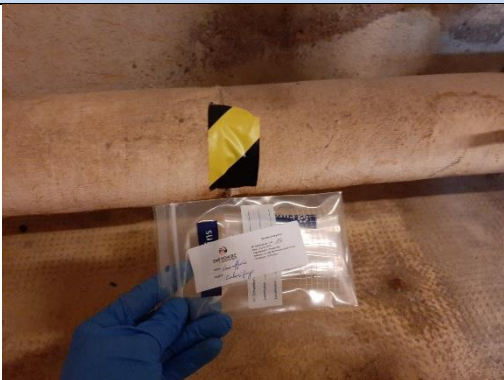
## PRELEVEMENT : MP14

Pièce ou Local :	Chaudière
Matériau ou produit :	Conduit - Gaine Technique Calorifuge - Peinture non séparable + toile fibreuse blanche + carton non séparable + matériau plâtreux beige en vrac avec poussières
Résultat :	<b>Amiante non détecté</b>

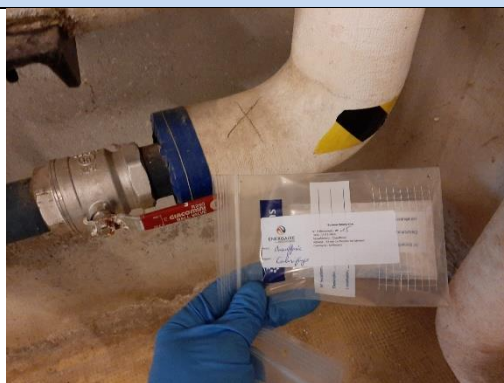
## PRELEVEMENT : MP15

Pièce ou Local :	chaufferie
Matériau ou produit :	Conduit - Gaine Technique Calorifuge - Peinture non séparable + toile fibreuse blanche + matériau fibreux blanc avec poussières non séparable + matériau plâtreux blanc en vrac
Résultat :	<b>Amiante non détecté</b>

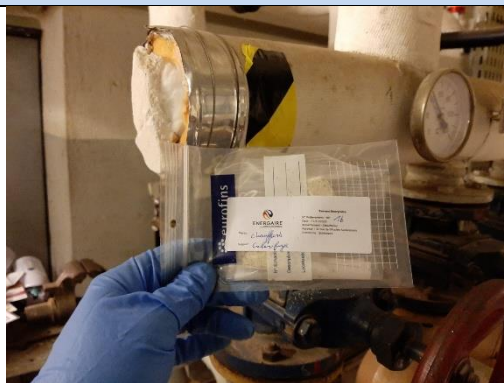
## PRELEVEMENT : MP16

<b>Pièce ou Local :</b>	Chaufferie
<b>Matériau ou produit :</b>	Conduit - Gaine Technique Calorifuge - Peinture non séparable + toile fibreuse blanche + carton non séparable + matériau fibreux blanc avec poussières + matériau plâtreux blanc en vrac
<b>Résultat :</b>	<b>Amiante non détecté</b>

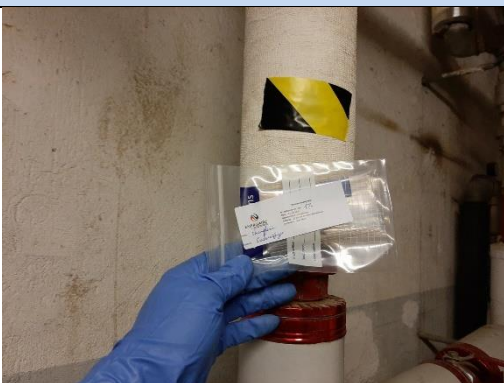
## PRELEVEMENT : MP17

<b>Pièce ou Local :</b>	Chaufferie
<b>Matériau ou produit :</b>	Conduit - Gaine Technique Calorifuge - Peinture non séparable + toile fibreuse blanche + carton non séparable + matériau fibreux jaune avec poussières
<b>Résultat :</b>	<b>Amiante non détecté</b>

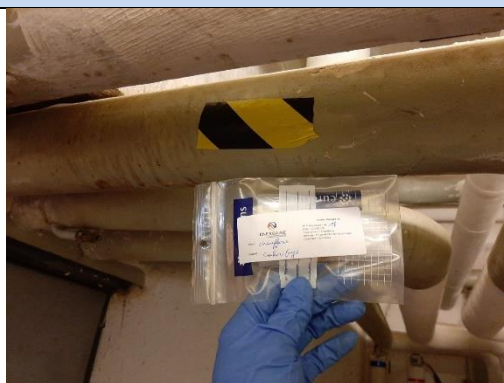
## PRELEVEMENT : MP18

<b>Pièce ou Local :</b>	Chaufferie
<b>Matériau ou produit :</b>	Conduit - Gaine Technique Calorifuge - Toile fibreuse blanche + peinture non séparable + carton + matériau fibreux orange
<b>Résultat :</b>	<b>Amiante non détecté</b>

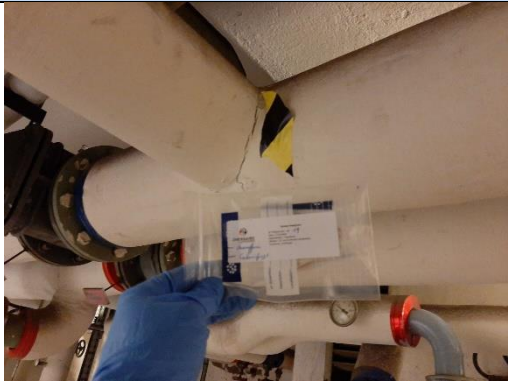
## PRELEVEMENT : MP19

<b>Pièce ou Local :</b>	chaufferie

<b>Matériau ou produit :</b>	Conduit - Gaine Technique Calorifuge - Peinture non séparable + toile fibreuse + carton non séparable + matériau fibreux orange avec poussières	
<b>Résultat :</b>	<b>Amiante non détecté</b>

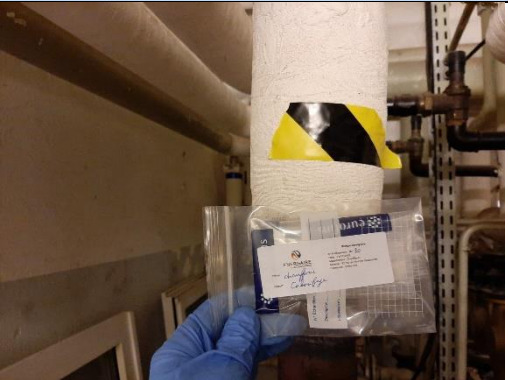
## PRELEVEMENT : MP20

<b>Pièce ou Local :</b>	Chaufferie

<b>Matériau ou produit :</b>	Conduit - Gaine Technique Calorifuge - Peintures multiples non séparable + toile fibreuse blanche + matériau plâtreux blanc + carton non séparable + matériau fibreux rose avec poussières	
<b>Résultat :</b>	<b>Amiante non détecté</b>

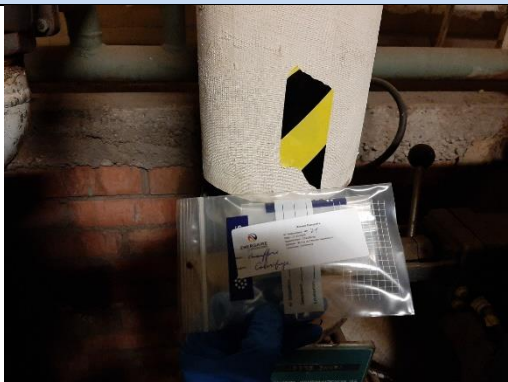
## PRELEVEMENT : MP21

<b>Pièce ou Local :</b>	chaufferie

<b>Matériau ou produit :</b>	Conduit - Gaine Technique Calorifuge - Peinture non séparable + toile fibreuse blanche + carton non séparable + matériau fibreux jaune avec poussières	
<b>Résultat :</b>	<b>Amiante non détecté</b>

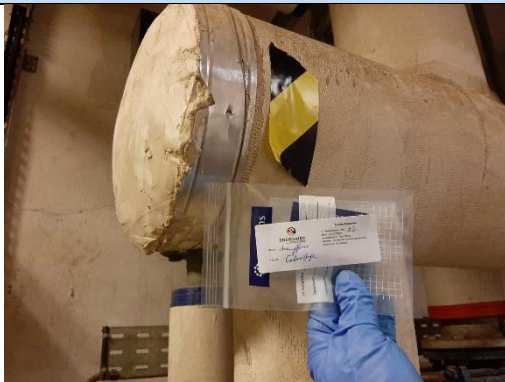
PRELEVEMENT : MP22		
Pièce ou Local :	chaufferie

Matériau ou produit :	Conduit - Gaine Technique Calorifuge - Peinture non séparable + toile fibreuse blanche + carton non séparable + matériau fibreux jaune avec poussières	
Résultat :	<b>Amiante non détecté</b>

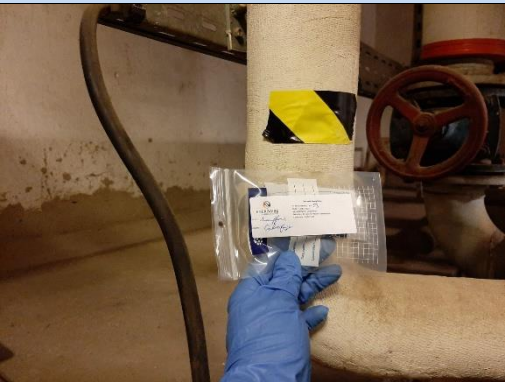
PRELEVEMENT : MP23		
Pièce ou Local :	chaufferie

Matériau ou produit :	Conduit - Gaine Technique Calorifuge - Peinture non séparable + toile fibreuse blanche + carton non séparable + matériau fibreux jaune avec poussières	
Résultat :	<b>Amiante non détecté</b>
