Pré-rapport de repérage amiante avant réalisation de travaux dans un immeuble bâti

Rapport N° : 28238762/S4/1/AM-RTV_V1**Rédigé le : 30/10/2025****Référence au programme de travaux :**
Dossier APD du 14 mars 2025 Dossier APD du 14 mars 2025 réalisé le 14/03/2025 par PATRICK PONSOT, ACMH
CABINET FRANÇOIS ECONOMISTE

EP CHATEAU DE FONTAINEBLEAUPLACE DU GENERAL DE GAULLE
77300 FONTAINEBLEAU**AILE DES MINISTRES - PHASE OPT**

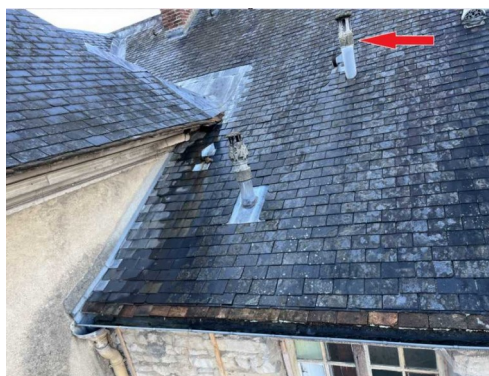
P12	ZPSO 7
28238762 - CHATEAU FONTAINEBLEAU - AILE MINISTRES COUVERTURE PARTIE EST - PHASE OPTIONNELLE -> TOITURE

28238762 - CHATEAU FONTAINEBLEAU - AILE MINISTRES COUVERTURE PARTIE EST - PHASE OPTIONNELLE -> AMI03-005 et 006 et 021 à 027	Eléments associés à la toiture	Mitres	Fibres-ciment	Gris	7	/	S3	AN	conduit+mitre conduit en Amiante-ciment	Oui

N°ZPSO	Ouvrage	Partie d'ouvrage	Estimation quantitative
7	Eléments associés à la toiture	Mitres	4 U

Eléments associés à la toiture -> Mitres

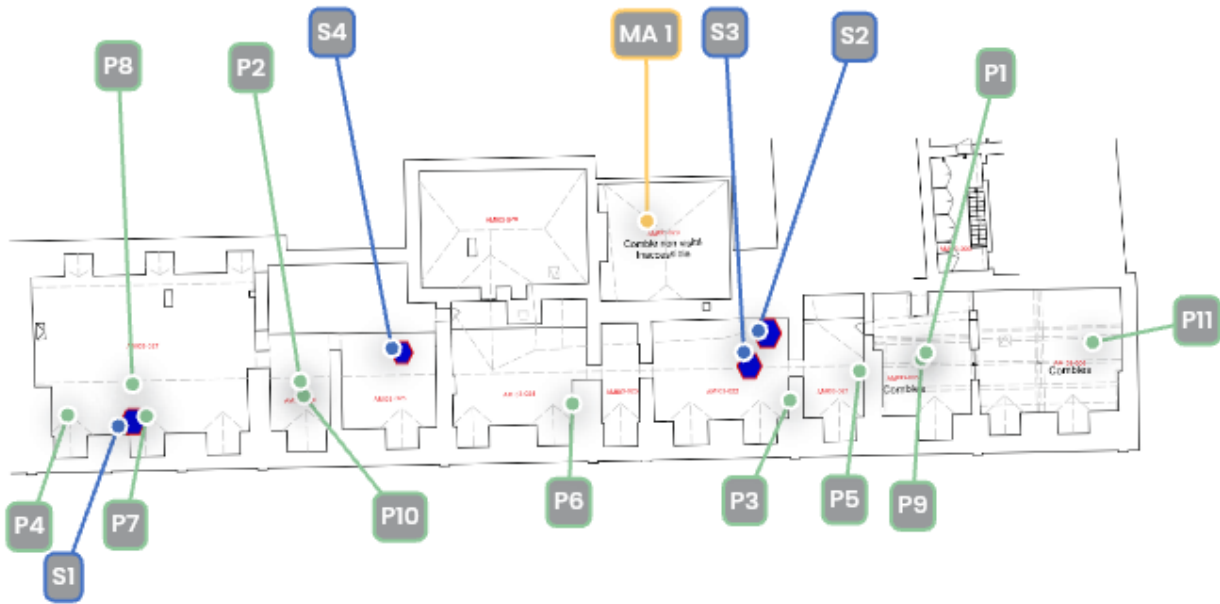
7.6. Croquis de repérage

PLANCHE DE REPERAGE TECHNIQUE		
La planche de repérage est indissociable du rapport		
ADRESSE	EP CHATEAU DE FONTAINEBLEAU PLACE DU GENERAL DE GAULLE 77300 FONTAINEBLEAU	
Localisation 28238762 - CHATEAU FONTAINEBLEAU - AILE MINISTRES COUVERTURE PARTIE EST - PHASE OPTIONNELLE	Date visite	Du 11/09/2025 au 12/09/2025
	Auteur	Mohamed Adnene ABID
	N° dossier	28238762/S4/1
	Planche	1 / 2
	Indice	1
Vue utilisée :		
Matériaux et produits contenant de l'amiante :		
● Mitres

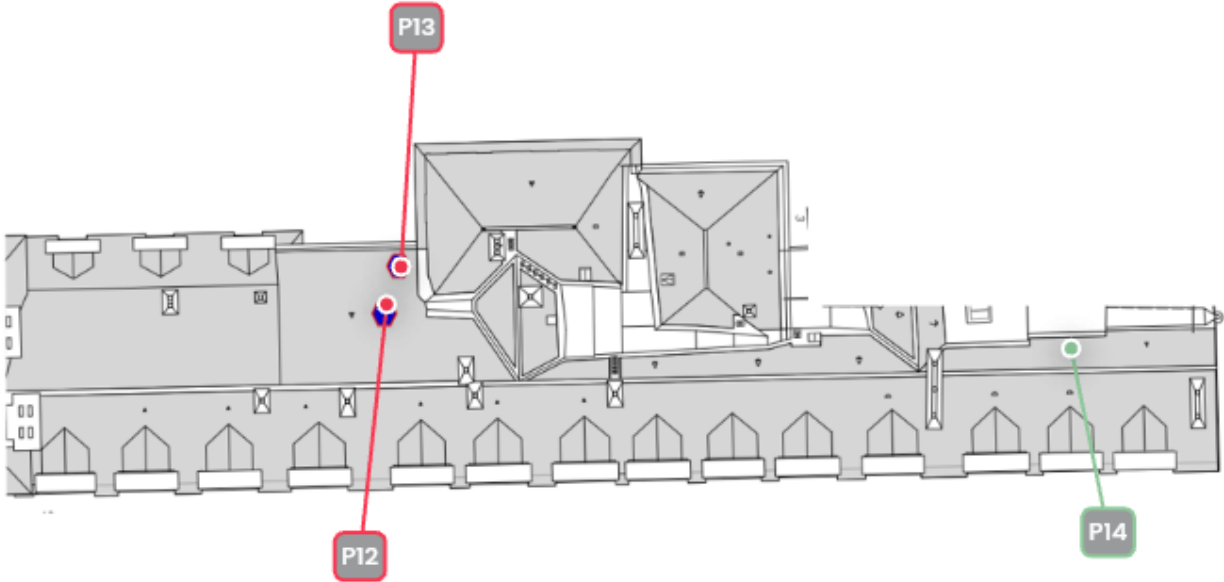
PLANCHE DE REPERAGE TECHNIQUE		
La planche de repérage est indissociable du rapport		
ADRESSE	EP CHATEAU DE FONTAINEBLEAU PLACE DU GENERAL DE GAULLE 77300 FONTAINEBLEAU	
Localisation 28238762 - CHATEAU FONTAINEBLEAU - AILE MINISTRES COUVERTURE PARTIE EST - PHASE OPTIONNELLE > TOITURE	Date visite	Du 11/09/2025 au 12/09/2025
	Auteur	Mohamed Adnene ABID
	N° dossier	28238762/S4/1
	Planche	2 / 2
	Indice	1
<u>Vue utilisée :</u>		
<u>Matériaux et produits contenant de l'amiante :</u> ● Mitres
