Pré-rapport de repérage amiante avant réalisation de travaux dans un immeuble bâti

Rapport N° : 28238762/S1/1/AM-RTV_V1**Rédigé le :** 30/10/2025**Référence au programme de travaux :**

EP CHATEAU DE FONTAINEBLEAU

AILE DES MINISTRES - PHASE FER

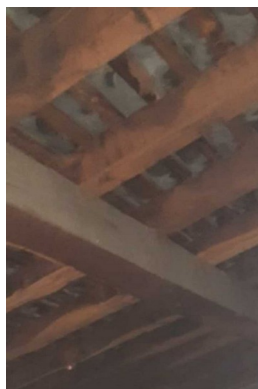
P5	ZPSO 3
28238762 - CHATEAU FONTAINEBLEAU - AILE MINISTRES COUVERTURE PARTIE EST - PHASE FERME -> NIVEAU 04 -> AMI04-082 à 090

Ardoises -> Ardoises composites hors fibres-ciment

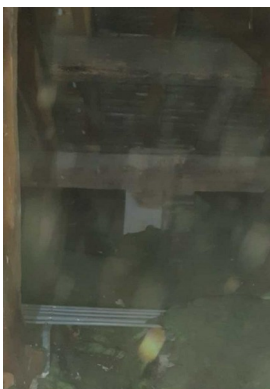
P6	ZPSO 4
28238762 - CHATEAU FONTAINEBLEAU - AILE MINISTRES COUVERTURE PARTIE EST - PHASE FERME -> NIVEAU 04 -> AMI04-082 à 090

Eléments sous toiture -> Enduits projetés

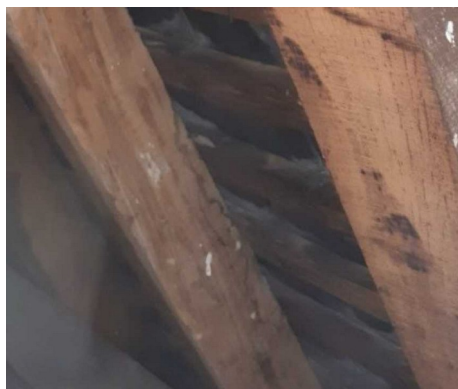
P7	ZPSO 4
28238762 - CHATEAU FONTAINEBLEAU - AILE MINISTRES COUVERTURE PARTIE EST - PHASE FERME -> NIVEAU 04 -> AMI04-082 à 090

Eléments sous toiture -> Enduits projetés

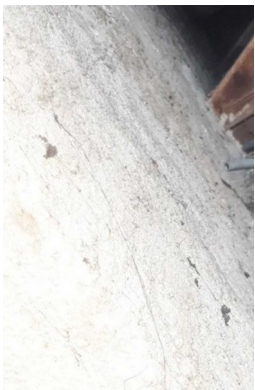
P3	ZPSO 2
28238762 - CHATEAU FONTAINEBLEAU - AILE MINISTRES COUVERTURE PARTIE EST - PHASE FERME -> NIVEAU 04 -> AMI04-082 à 090

28238762 - CHATEAU FONTAINEBLEAU - AILE MINISTRES COUVERTURE PARTIE EST - PHASE FERME - > NIVEAU 04 -> AMI04-082 à 090	Murs et cloisons maçonnées "en dur"	Enduits lissés, projetés ou talochés	Peint, Plâtre	Beige, Blanc	2	P3 N	/	AN	/	Non

Murs et cloisons maçonnées "en dur" -> Enduits lissés, projetés ou talochés

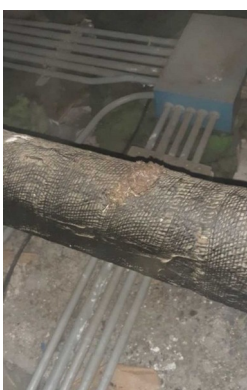
P14	ZPSO 8
28238762 - CHATEAU FONTAINEBLEAU - AILE MINISTRES COUVERTURE PARTIE EST - PHASE FERME -> NIVEAU 04 -> AMI04-091 à 094

Conduits -> Enveloppes de calorifuges (Liste B)

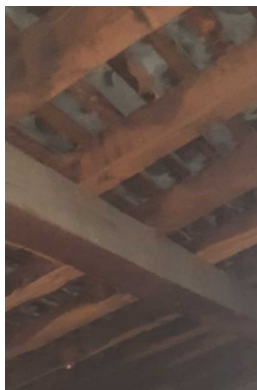
P11	ZPSO 3
28238762 - CHATEAU FONTAINEBLEAU - AILE MINISTRES COUVERTURE PARTIE EST - PHASE FERME -> NIVEAU 05 -> AMI05-009 et 010

Ardoises -> Ardoises composites hors fibres-ciment

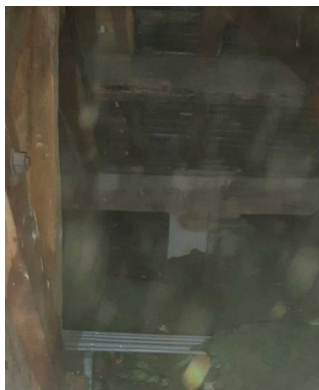
P17	ZPSO 3
28238762 - CHATEAU FONTAINEBLEAU - AILE MINISTRES COUVERTURE PARTIE EST - PHASE FERME -> NIVEAU 05 -> AMI05-007 et 008

Ardoises -> Ardoises composites hors fibres-ciment
