Rapport de repérage du plomb avant travaux

Numéro de rapport	24416169 P
Propriétaire	CHATEAU DE FONTAINEBLEAU
Donneur d'ordre	CHATEAU DE FONTAINEBLEAU
Adresse de l'immeuble	AILE DES MINISTRES (EST) Place du Général de Gaulle 77300 FONTAINEBLEAU
Bâtiment ou installation	Appartements - Menuiseries
Date de la commande	25/11/2024
La ou le(s) date(s) de la visite	13/01/2025
Date d'édition du rapport de repérage	17/01/2025
Nombre total de pages du rapport, annexes comprises	24
Liste des documents transmis par le donneur d'ordre	PLANS

Rénovation des menuiseries des logements 21, 11, 18, 20, 19, Greniers et combles

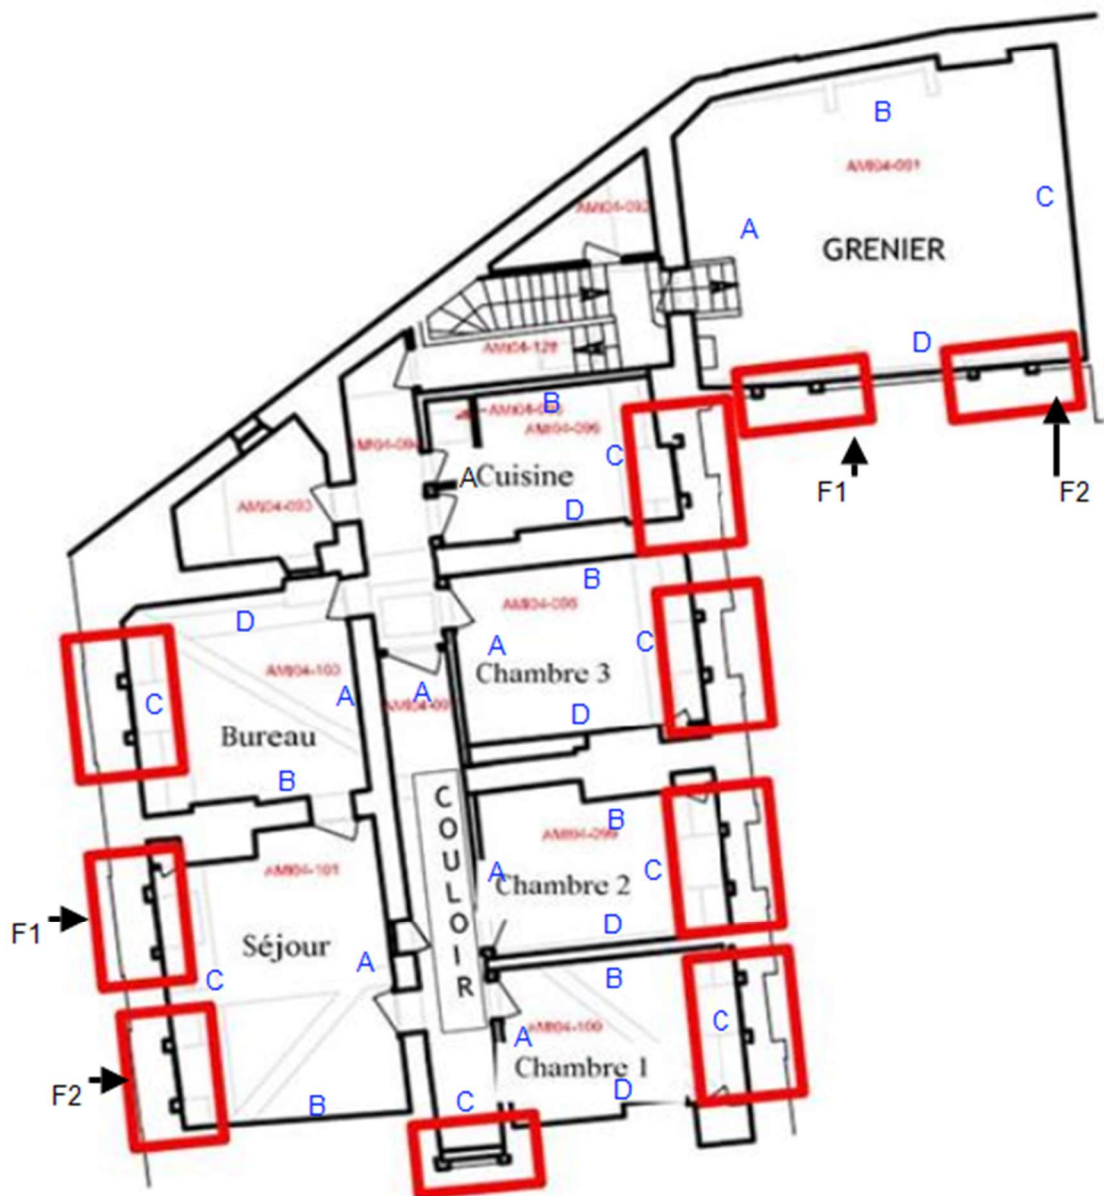
LOGEMENT 21 et grenier

AMI04-103 - BUREAU (R+2 LOG.21)								
N°	Zone	Unité de repérage	Substrat	Revêtement apparent	Localisation	Valeur mesurée (mg/cm ²)	Incertitude de mesure élargie mg/cm ²	Observations
4	C	UR1 - Ouvrant fenêtre extérieur	Bois	Peinture	BD	0,07	0,02	
3	C	UR1 - Ouvrant fenêtre intérieur	Bois	Peinture	BD	0,37	0,06	
5	C	UR2 - Bâti fenêtre	Bois	Peinture	C	0,05	0,02	
6	C	UR3 - Serrurerie	Métal	Peinture	C	3,06	0,58	Peinture blanche
7	C	UR4 - Garde corps	Métal	Peinture	C	2,86	0,56	
8	C	UR5 - Encadrement fenêtre sur façade	Bois	Peinture	HD	1,38	0,09	
9	C	UR6 - Volet	Bois	Peinture	BG	0,04	0,02	
Nombre total d'unités de repérage			7					
Commentaire sur le local			Néant

AMI04-101 - SEJOUR (R+2 LOG.21)								
N°	Zone	Unité de repérage	Substrat	Revêtement apparent	Localisation	Valeur mesurée (mg/cm ²)	Incertitude de mesure élargie mg/cm ²	Observations
10	C	UR1 - Ouvrant fenêtre intérieur (Fenêtre 1)	Bois	Peinture	BC	0,06	0,02	
12	C	UR2 - Bâti fenêtre (Fenêtre 2)	Bois	Peinture	BD	0,11	0,03	
11	C	UR3 - Serrurerie (Fenêtre 1)	Métal	Peinture	C	1,83	0,11	Peinture rose
13	C	UR5 - Encadrement fenêtre sur façade (Fenêtre 2)	Bois	Peinture	HG	1,78	0,11	
Nombre total d'unités de repérage			4					
Commentaire sur le local			Néant

AMI04-097 - COULOIR (R+2 LOG.21)								
N°	Zone	Unité de repérage	Substrat	Revêtement apparent	Localisation	Valeur mesurée (mg/cm ²)	Incertitude de mesure élargie mg/cm ²	Observations
14	C	UR1 - Ouvrant fenêtre extérieur	Bois	Peinture	BG	0,11	0,02	
15	C	UR1 - Ouvrant fenêtre intérieur	Bois	Peinture	BD	0,1	0,02	
16	C	UR6 - Volet	Bois	Peinture	BD	0,12	0,02	
Nombre total d'unités de repérage			3					
Commentaire sur le local			Néant

AMI04-100 - CHAMBRE 1 (R+2 LOG.21)								
N°	Zone	Unité de repérage	Substrat	Revêtement apparent	Localisation	Valeur mesurée (mg/cm ²)	Incertitude de mesure élargie mg/cm ²	Observations
19	C	UR2 - Bâti fenêtre	Bois	Peinture	HG	17,33	1,26	
17	C	UR3 - Serrurerie	Métal	Peinture	C	6,28	0,73	Peinture bleue
20	C	UR4 - Garde corps	Métal	Peinture	C	9,92	1,02	
18	C	UR5 - Encadrement fenêtre sur façade	Bois	Peinture	HD	1,2	0,09	
Nombre total d'unités de repérage			4					
Commentaire sur le local			Néant

AMI04-099 - CHAMBRE 2 (R+2 LOG.21)								
N°	Zone	Unité de repérage	Substrat	Revêtement apparent	Localisation	Valeur mesurée (mg/cm ²)	Incertitude de mesure élargie mg/cm ²	Observations
23	C	UR1 - Ouvrant fenêtre extérieur	Bois	Peinture	BD	0,05	0,02	
22	C	UR1 - Ouvrant fenêtre intérieur	Bois	Peinture	BC	0,37	0,04	
21	C	UR3 - Serrurerie	Métal	Peinture	HD	4,25	0,98	Peinture blanche
Nombre total d'unités de repérage			3					
Commentaire sur le local			Néant

AMI04-098 - CHAMBRE 3 (R+2 LOG.21)								
N°	Zone	Unité de repérage	Substrat	Revêtement apparent	Localisation	Valeur mesurée (mg/cm ²)	Incertitude de mesure élargie mg/cm ²	Observations
25	C	UR1 - Ouvrant fenêtre extérieur	Bois	Peinture	BG	0,07	0,02	
24	C	UR3 - Serrurerie	Métal	Peinture	C	0,55	0,02	Peinture rose pale
26	C	UR4 - Garde corps	Métal	Peinture	C	5,88	0,79	
27	C	UR5 - Encadrement fenêtre sur façade	Bois	Peinture	HD	1,01	0,12	
Nombre total d'unités de repérage			4					
Commentaire sur le local			Néant

AMI04-096 - CUISINE (R+2 LOG.21)

N°	Zone	Unité de repérage	Substrat	Revêtement apparent	Localisation	Valeur mesurée (mg/cm²)	Incertitude de mesure élargie mg/cm²	Observations
28	E	UR1 - Ouvrant fenêtre intérieur	Bois	Peinture	BD	0,18	0,04	
29	E	UR2 - Bâti fenêtre	Bois	Peinture	C	0,12	0,02	
30	E	UR3 - Serrurerie	Métal	Peinture	C	0,05	0,02	Peinture blanche
Nombre total d'unités de repérage		3						
Commentaire sur le local		Néant

AMI04-091 - GRENIER (R+2 LOG.21)

N°	Zone	Unité de repérage	Substrat	Revêtement apparent	Localisation	Valeur mesurée (mg/cm²)	Incertitude de mesure élargie mg/cm²	Observations
32	D	UR1 - Ouvrant fenêtre extérieur (fenêtre 2)	Bois	Peinture	BG	0,02	0,02	
31	D	UR1 - Ouvrant fenêtre intérieur (fenêtre 2)	Bois	Peinture	BG	0,33	0,06	
33	D	UR2 - Bâti fenêtre (fenêtre 2)	Bois	Peinture	C	0,04	0,02	
34	D	UR2 - Bâti fenêtre (fenêtre 1)	Bois	Peinture	C	0,04	0,02	
Nombre total d'unités de repérage		4						
Commentaire sur le local		Néant

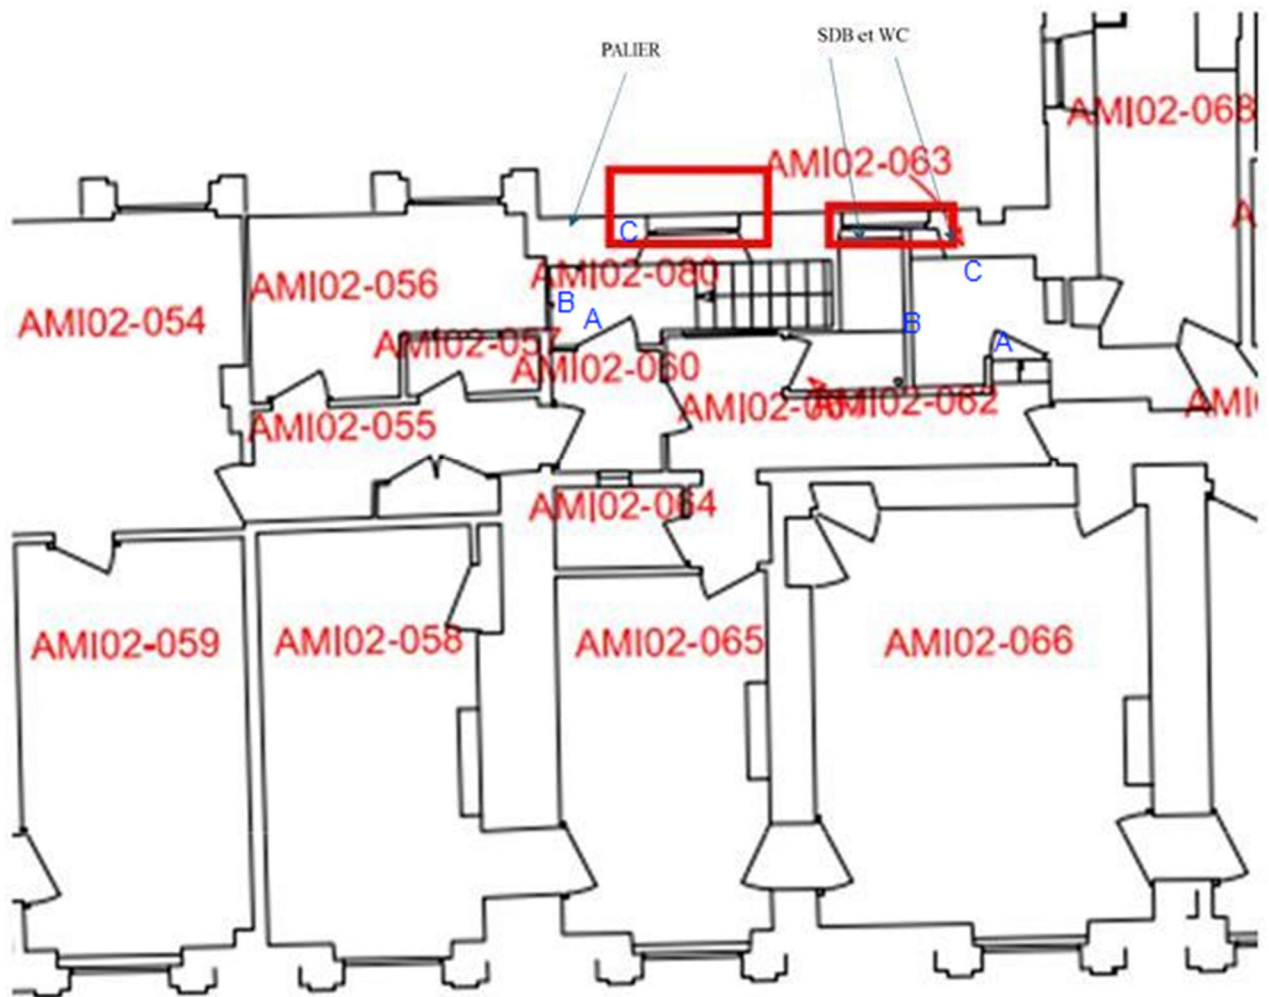
LOGEMENT 11

AMI02-080 - PALIER (R+1 - LOG.11)

N°	Zone	Unité de repérage	Substrat	Revêtement apparent	Localisation	Valeur mesurée (mg/cm ²)	Incertitude de mesure élargie mg/cm ²	Observations
38	C	UR1 - Ouvrant fenêtre intérieur	Bois	Peinture	BD	10,09	1,05	
39	C	UR2 - Bâti fenêtre	Bois	Peinture	BC	17,66	0,02	
Nombre total d'unités de repérage		2						
Commentaire sur le local		Néant

AMI02-063 - SDB et WC (R+1 - LOG.11)								
N°	Zone	Unité de repérage	Substrat	Revêtement apparent	Localisation	Valeur mesurée (mg/cm²)	Incertitude de mesure élargie mg/cm²	Observations
37	C	UR1 - Ouvrant fenêtre extérieur	Bois	Peinture	HD	28,31	1,58	
35	C	UR1 - Ouvrant fenêtre intérieur	Bois	Peinture	BG	18,51	1,21	
36	C	UR2 - Bâti fenêtre	Bois	Peinture	BC	15,93	1,13	
Nombre total d'unités de repérage			3					
Commentaire sur le local			Néant

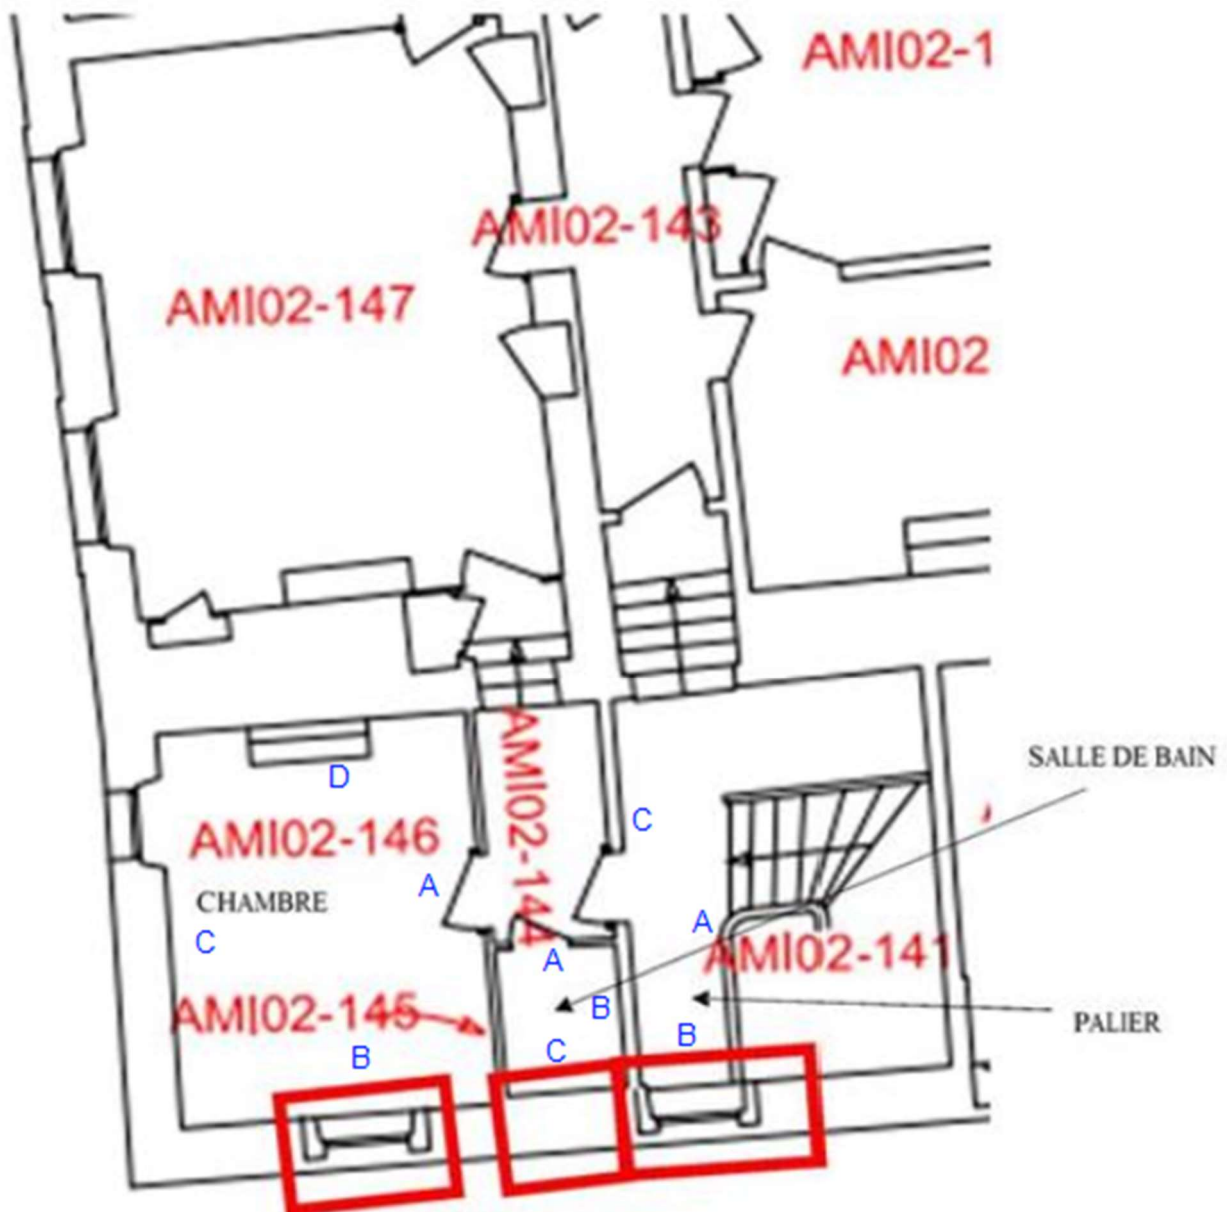
LOGEMENT 18

AMI02-141 - PALIER (R+1 - LOG.18)								
N°	Zone	Unité de repérage	Substrat	Revêtement apparent	Localisation	Valeur mesurée (mg/cm²)	Incertitude de mesure élargie mg/cm²	Observations
41	B	UR1 - Ouvrant fenêtre extérieur	Bois	Peinture	BG	4,46	0,61	
40	B	UR1 - Ouvrant fenêtre intérieur	Bois	Peinture	BD	0,03	0,02	
43	B	UR2 - Bâti fenêtre	Bois	Peinture	C	0,04	0,02	
44	B	UR3 - Serrurerie	Métal	Peinture	C	0,45	0,08	Peinture blanche
42	B	UR5 - Encadrement fenêtre sur façade	Bois	Peinture	HD	5,8	0,77	
Nombre total d'unités de repérage			5					
Commentaire sur le local			Néant

AMI02-146 - CHAMBRE (R+1 - LOG.18)								
N°	Zone	Unité de repérage	Substrat	Revêtement apparent	Localisation	Valeur mesurée (mg/cm²)	Incertitude de mesure élargie mg/cm²	Observations
46	B	UR1 - Ouvrant fenêtre extérieur	Bois	Peinture	BG	4,93	0,68	
45	B	UR6 - Volet	Bois	Peinture	BD	13,48	1,21	
Nombre total d'unités de repérage			2					
Commentaire sur le local			Néant

AMI02-145 - SALLE DE BAINS (R+1 - LOG.18)								
N°	Zone	Unité de repérage	Substrat	Revêtement apparent	Localisation	Valeur mesurée (mg/cm²)	Incertitude de mesure élargie mg/cm²	Observations
47	C	UR7 - Ouvrant fenêtre	Métal	Peinture	HD	0,12	0,02	
50					BG	0,07	0,02	
Nombre total d'unités de repérage			1					
Commentaire sur le local			Néant

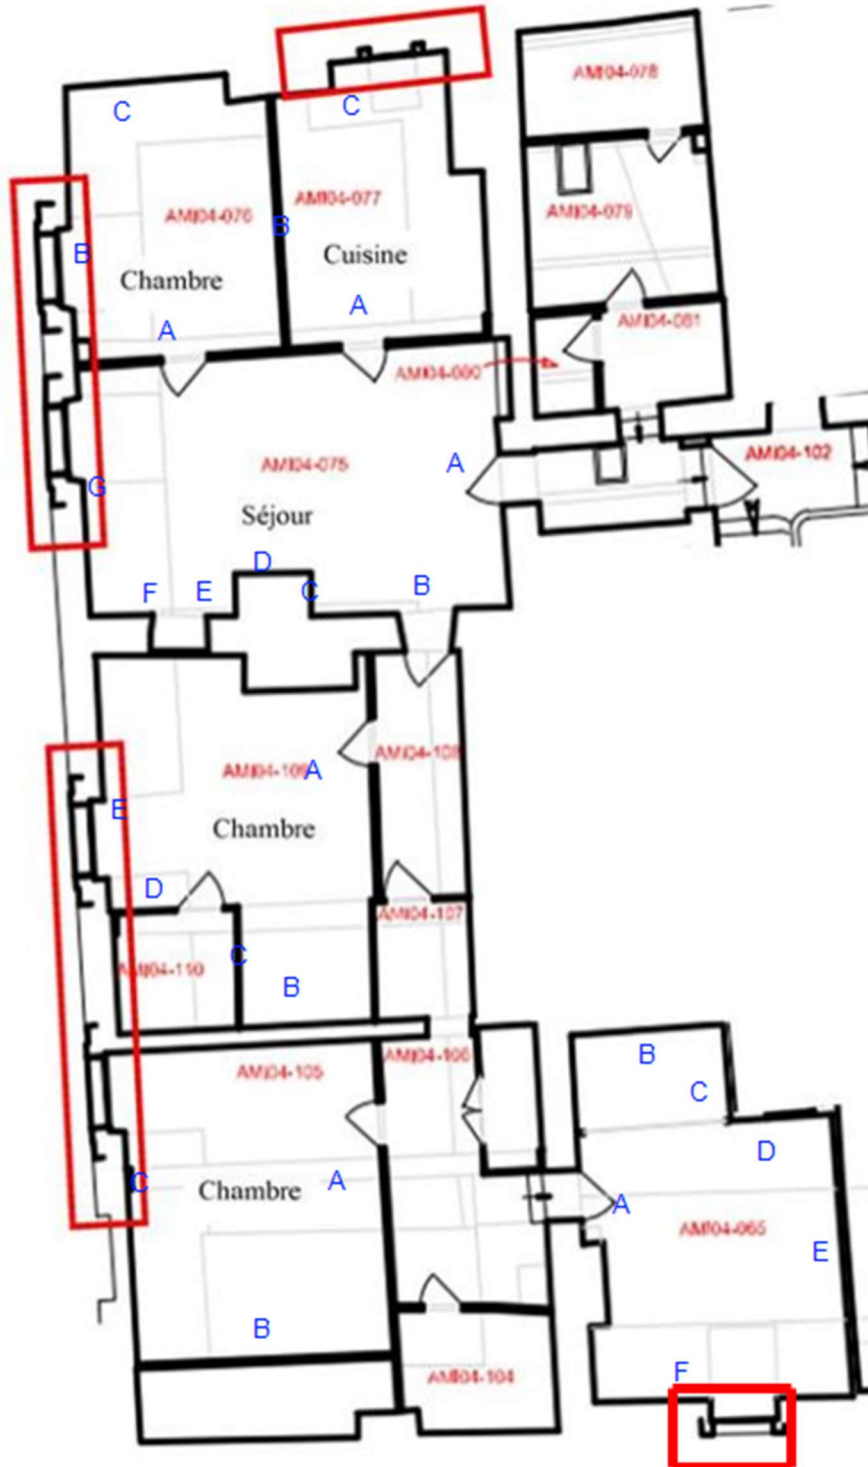
LOGEMENT 19

AMI04-077 - CUISINE (R+2 - LOG.19)								
N°	Zone	Unité de repérage	Substrat	Revêtement apparent	Localisation	Valeur mesurée (mg/cm ²)	Incertitude de mesure élargie mg/cm ²	Observations
52	C	UR1 - Ouvrant fenêtre extérieur	Bois	Peinture	BG	0,07	0,09	
51	C	UR1 - Ouvrant fenêtre intérieur	Bois	Peinture	BD	0,71	0,09	
53	C	UR2 - Bâti fenêtre	Bois	Peinture	C	0,87	0,11	
54	C	UR5 - Encadrement fenêtre sur façade	Bois	Peinture	HD	33,29	1,71	
Nombre total d'unités de repérage			4					
Commentaire sur le local			Néant

AMI04-076 - CHAMBRE (R+2 - LOG.19)								
N°	Zone	Unité de repérage	Substrat	Revêtement apparent	Localisation	Valeur mesurée (mg/cm ²)	Incertitude de mesure élargie mg/cm ²	Observations
55	B	UR1 - Ouvrant fenêtre intérieur	Bois	Peinture	BD	0,03	0,02	
56	B	UR6 - Volet	Bois	Peinture	BD	0,1	0,02	
Nombre total d'unités de repérage			2					
Commentaire sur le local			Néant

AMI04-075 - SEJOUR (R+2 - LOG.19)								
N°	Zone	Unité de repérage	Substrat	Revêtement apparent	Localisation	Valeur mesurée (mg/cm ²)	Incertitude de mesure élargie mg/cm ²	Observations
57	G	UR1 - Ouvrant fenêtre extérieur	Bois	Peinture	BD	1,17	0,19	
58	G	UR2 - Bâti fenêtre	Bois	Peinture	C	2,63	0,46	
59	G	UR3 - Serrurerie	Métal	Peinture	C	6,49	0,77	Peinture blanche
Nombre total d'unités de repérage			3					
Commentaire sur le local			Néant

AMI04-109 - CHAMBRE (R+2 - LOG.19)								
N°	Zone	Unité de repérage	Substrat	Revêtement apparent	Localisation	Valeur mesurée (mg/cm ²)	Incertitude de mesure élargie mg/cm ²	Observations
61	E	UR1 - Ouvrant fenêtre intérieur	Bois	Peinture	BD	0,05	0,02	
60	E	UR3 - Serrurerie	Métal	Peinture	C	0,04	0,02	Peinture blanche
Nombre total d'unités de repérage			2					
Commentaire sur le local			Néant

AMI04-105 - CHAMBRE (R+2 - LOG.19)								
N°	Zone	Unité de repérage	Substrat	Revêtement apparent	Localisation	Valeur mesurée (mg/cm ²)	Incertitude de mesure élargie mg/cm ²	Observations
62	F	UR1 - Ouvrant fenêtre intérieur	Bois	Peinture	BD	3,68	0,51	
64	F	UR2 - Bâti fenêtre	Bois	Peinture	C	2,44	0,16	
63	F	UR3 - Serrurerie	Métal	Peinture	C	5	0,65	
Nombre total d'unités de repérage			3					
Commentaire sur le local			Néant

AMI04-065 - CHAMBRE (R+2 - LOG.19)								
N°	Zone	Unité de repérage	Substrat	Revêtement apparent	Localisation	Valeur mesurée (mg/cm ²)	Incertitude de mesure élargie mg/cm ²	Observations
66	F	UR1 - Ouvrant fenêtre extérieur	Bois	Peinture	BD	4,6	0,7	
67	F	UR1 - Ouvrant fenêtre intérieur	Bois	Peinture	BD	0,04	0,02	
65	F	UR8 - Garde-corps	Bois	Peinture	C	0,04	0,02	
Nombre total d'unités de repérage			3					
Commentaire sur le local			Néant

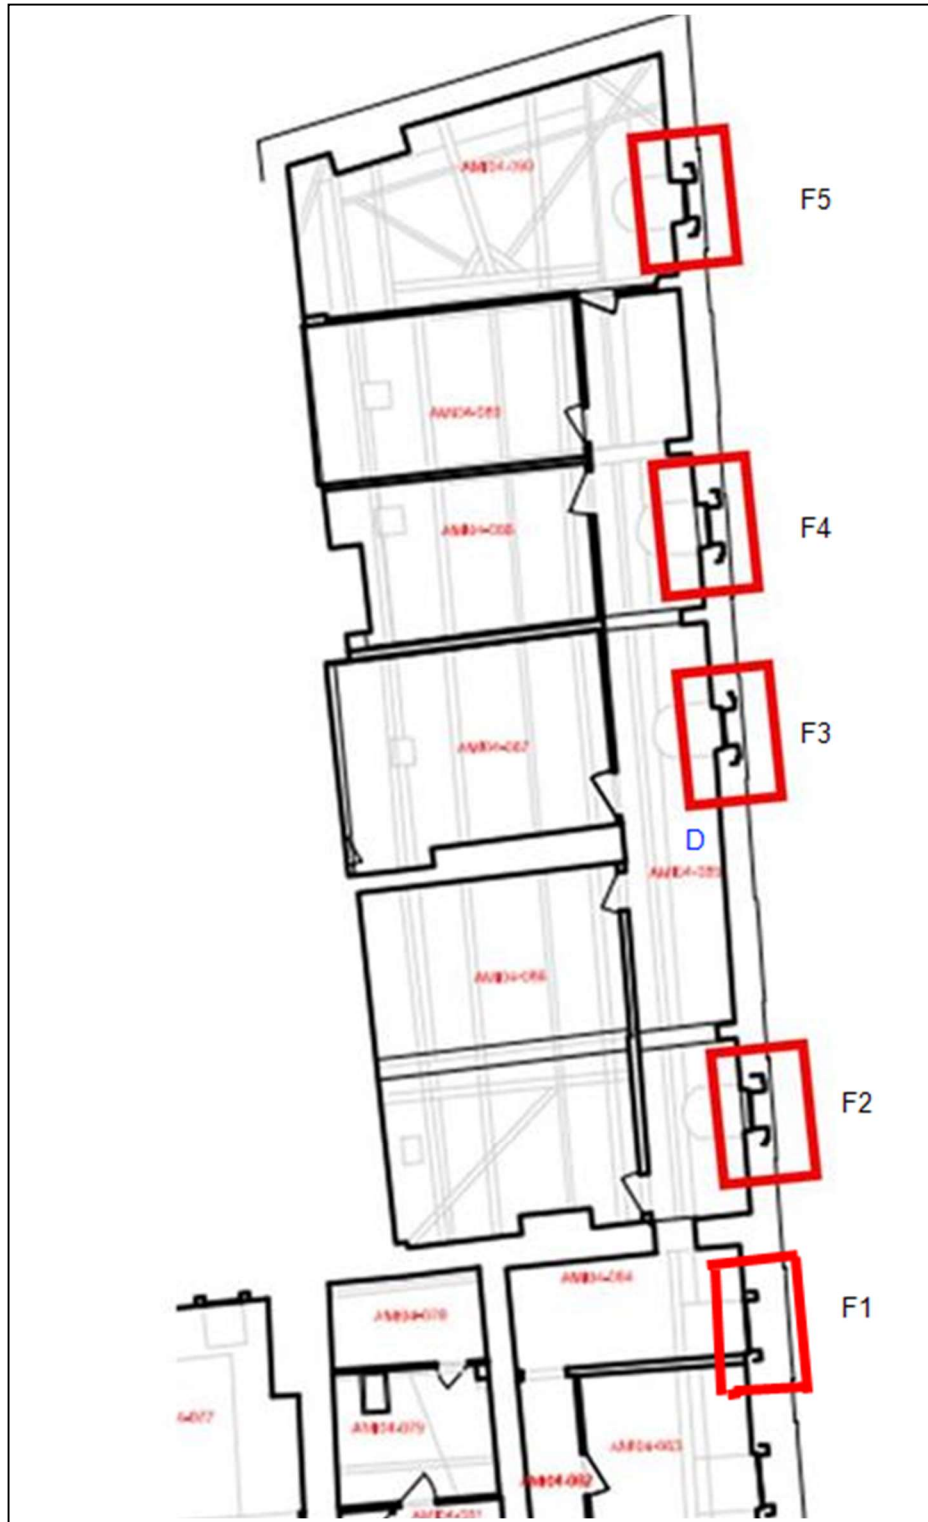
AMI04-085 - CIRCULATION COMBLES ET GRENIER (R+2 - COMBLES ET GRENIER)

N°	Zone	Unité de repérage	Substrat	Revêtement apparent	Localisation	Valeur mesurée (mg/cm²)	Incertitude de mesure élargie mg/cm²	Observations
77	D - Fenêtre 1	UR1 - Ouvrant fenêtre Intérieur	Bois	Peinture	BD	0,09	0,02	
78	D - Fenêtre 1	UR2 - Bâti fenêtre Intérieur	Bois	Peinture	C	0,06	0,02	
79	D - Fenêtre 1	UR3 - Serrurerie	Métal	Peinture	C	0,04	0,02	
80	D - Fenêtre 2	UR1 - Ouvrant fenêtre extérieur	Bois	Peinture	BD	4,91	0,02	
81	D - Fenêtre 2	UR2 - Bâti fenêtre extérieur	Bois	Peinture	BD	8,93	0,89	
82	D - Fenêtre 3	UR1 - Ouvrant fenêtre intérieur	Bois	Peinture	BG	0,05	0,02	
83	D - Fenêtre 3	UR2 - Bâti fenêtre intérieur	Bois	Peinture	C	0,04	0,02	
84	D - Fenêtre 4	UR1 - Ouvrant fenêtre extérieur	Bois	Peinture	BD	7,33	0,8	
85	D - Fenêtre 4	UR2 - Bâti fenêtre extérieur	Bois	Peinture	C	5,6	0,7	
Nombre total d'unités de repérage			9					
Commentaire sur le local			Néant
