Pré-Rapport de repérage du plomb avant travaux

Numéro de rapport	28238762 Toiture (Phase Ferme) P
Propriétaire	CHATEAU DE FONTAINEBLEAU
Donneur d'ordre	CHATEAU DE FONTAINEBLEAU
Adresse de l'immeuble	COMBLES ET TOITURES AILE DES MINISTRES Place du Général De Gaulle 77300 FONTAINEBLEAU
Bâtiment ou installation	Bâtiment
Date de la commande	01/08/2025
La ou le(s) date(s) de la visite	11/09/2025
Date d'édition du rapport de repérage	22/09/2025
Nombre total de pages du rapport, annexes comprises	23

Dénomination :	COMBLES ET TOITURES AILE DES MINISTRES
Adresse complète :	Place du Général De Gaulle - 77300 FONTAINEBLEAU
Référence Cadastre :	NC

Date du PC et/ou date de construction :	Permis de Construire : NC	Construction : NC
Fonction principale du bâtiment :	Bâtiment	
Autre renseignement permettant d'identifier avec certitude le bâtiment concerné :	AILE DES MINISTRES – PARTIE EST

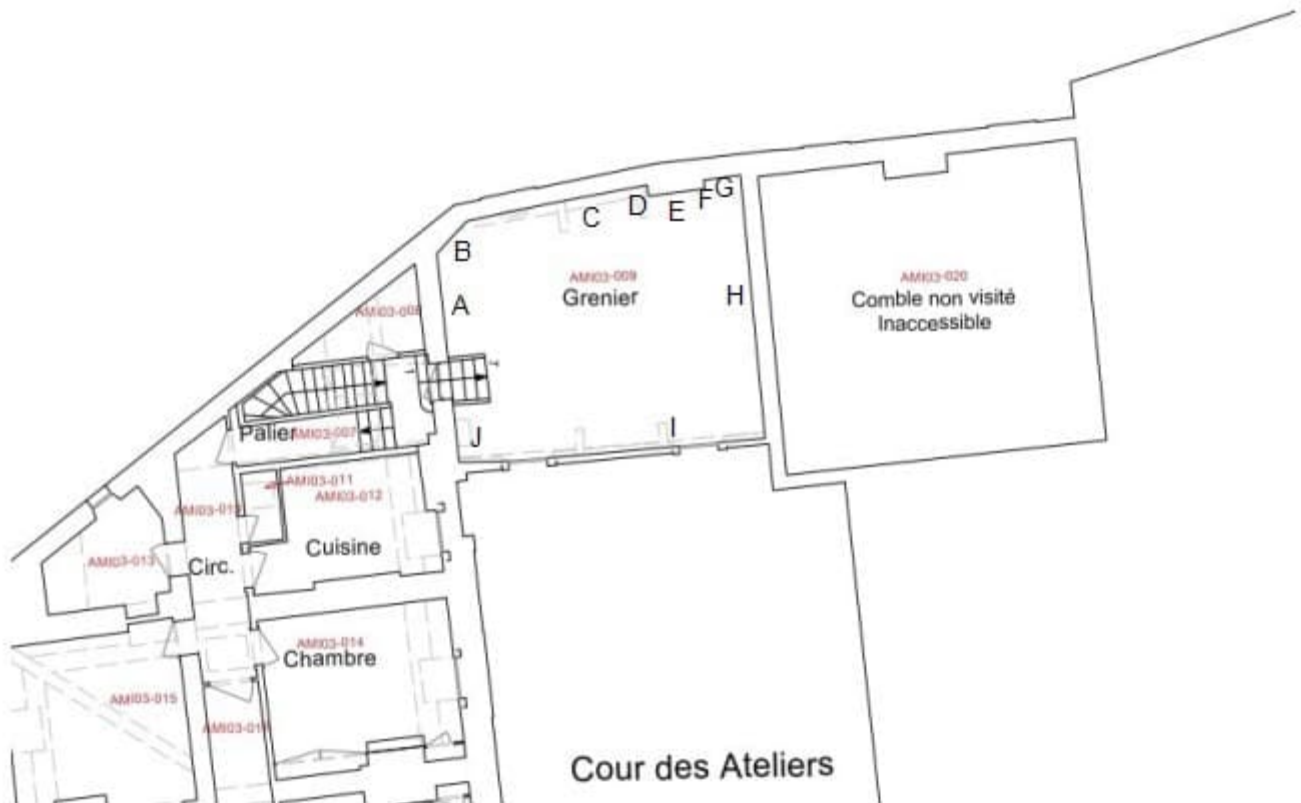
AMI03-009 (AMI03-Cour des ateliers) Entresol du premier étage (Niveau 03a)								
N°	Zone	Unité de repérage	Substrat	Revêtement apparent	Localisation	Valeur mesurée (mg/cm²)	Incertitude de mesure élargie mg/cm²	Observations
3		UR1 - Charpente	Bois	Peinture	BD	0,03	0,01	
4					BG	0,04	0,01	
		UR2 - Chevron	Bois	Non peint				Non peint
		UR3 - Liteaux	Bois	Non peint				Non peint
Commentaire sur le local			Néant

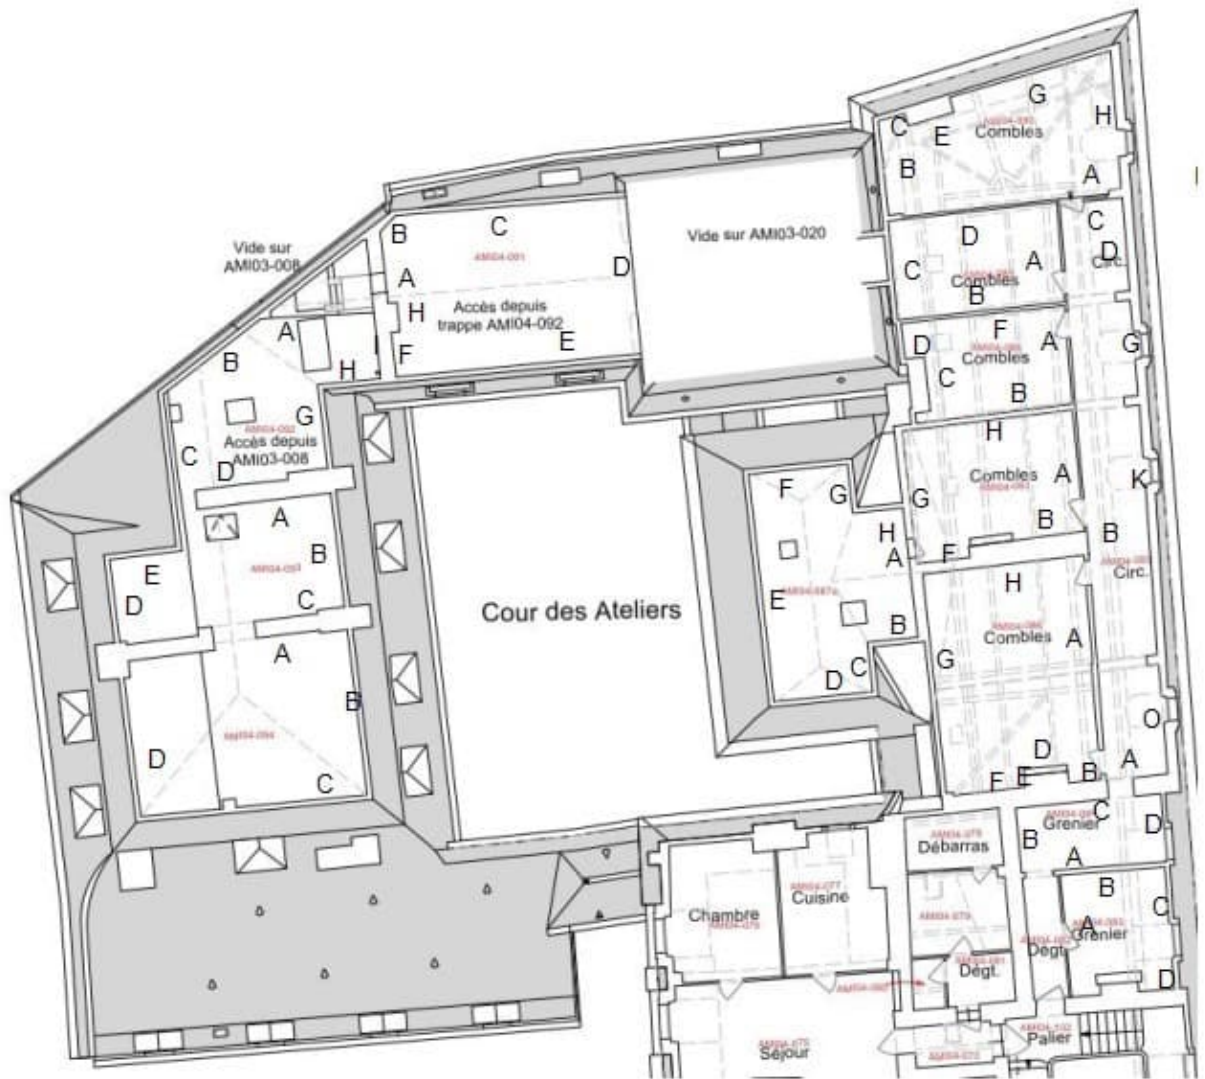
AMI04-083 (Deuxième Etage (Niveau 4))								
N°	Zone	Unité de repérage	Substrat	Revêtement apparent	Localisation	Valeur mesurée (mg/cm²)	Incertitude de mesure élargie mg/cm²	Observations
5		UR11 - Fenêtre - Ouvrant	Bois	Peinture	BD	0,02	0,01	
6					BG	0,01	0,01	
7		UR12 - Fenêtre - Dormant	Bois	Peinture	BC	0,02	0,01	
8					MD	0,03	0,01	
Commentaire sur le local			Néant

N°	Zone	Unité de repérage	Substrat	Revêtement apparent	Localisation	Valeur mesurée (mg/cm²)	Incertitude de mesure élargie mg/cm²	Observations
33	C	UR9 - Coffrage	Plâtre	Peinture	BD	0,02	0,01	
32	D	UR4 - Mur	Plâtre	Peinture	HD	0,02	0,01	
34	Plafond	UR1 - Charpente	Bois	Peinture	HD	0,02	0,01	
	Plafond	UR2 - Chevron	Bois	Non peint				Non peint
	Plafond	UR3 - Liteaux	Bois	Non peint				Non peint
35	Sol	UR14 - Charpente	Métal	Peinture	BD	1,87	0,13

N°	Zone	Unité de repérage	Substrat	Revêtement apparent	Localisation	Valeur mesurée (mg/cm²)	Incertitude de mesure élargie mg/cm²	Observations
36	A	UR4 - Mur	Plâtre		HD	0,01	0,01	
	C	UR15 - Mur	Brique	Non peint				Non peint
37	D	UR4 - Mur	Plâtre	Peinture	BD	0,02	0,01	
	Plafond	UR1 - Charpente	Bois	Peinture				Non peint
	Plafond	UR2 - Chevron	Bois	Non peint				Non peint
	Plafond	UR3 - Liteaux	Bois	Non peint				Non peint
38	Sol	UR14 - Charpente	Métal	Peinture	BG	1,72	0,11
