Diagnostic Plomb avant Travaux

Adresse : 168 Rue Caponière 14000 CAEN

Désignation : Bâtiment Rectorat

Référence mission : 002EW804535

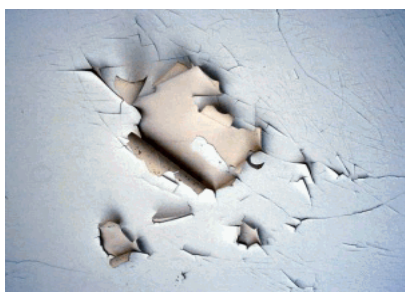
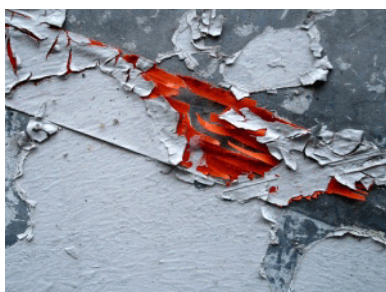
Exemples de revêtements dégradés représentant un risque pour la santé. Plaquette d'informations disponible sur : <http://www.sante-sports.gouv.fr>

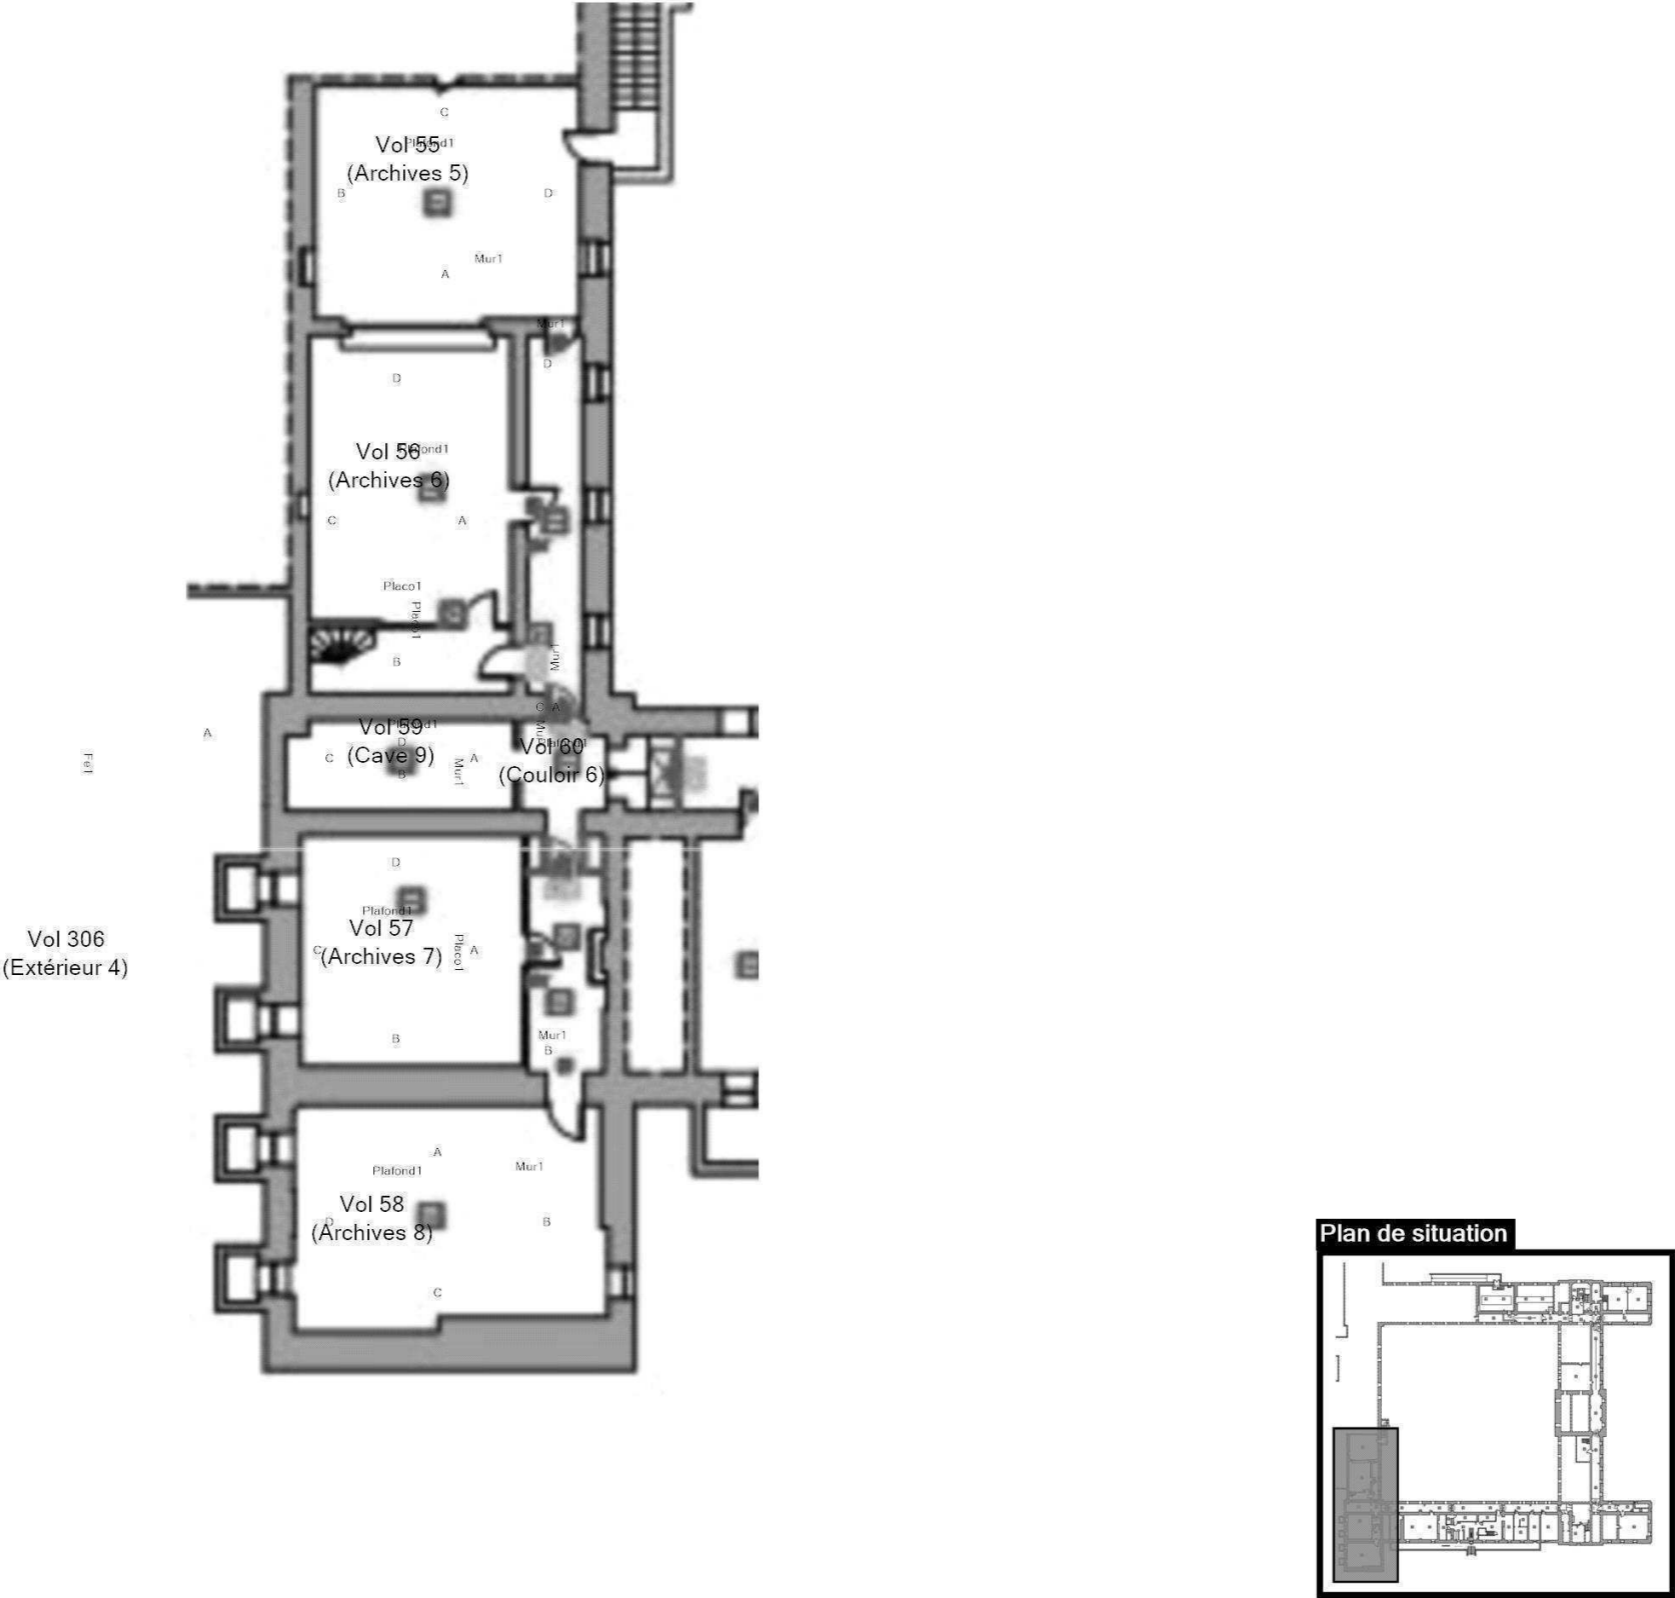
SOUS SOL - PÉRIMÈTRE D'INTERVENTION 1 - ÉLÉMENTS AVEC ET SANS PLOMB				Référence: 002EW804535
<div>

</div>				Légende
				<div><div></div>Volume et élément contenant du plomb</div>

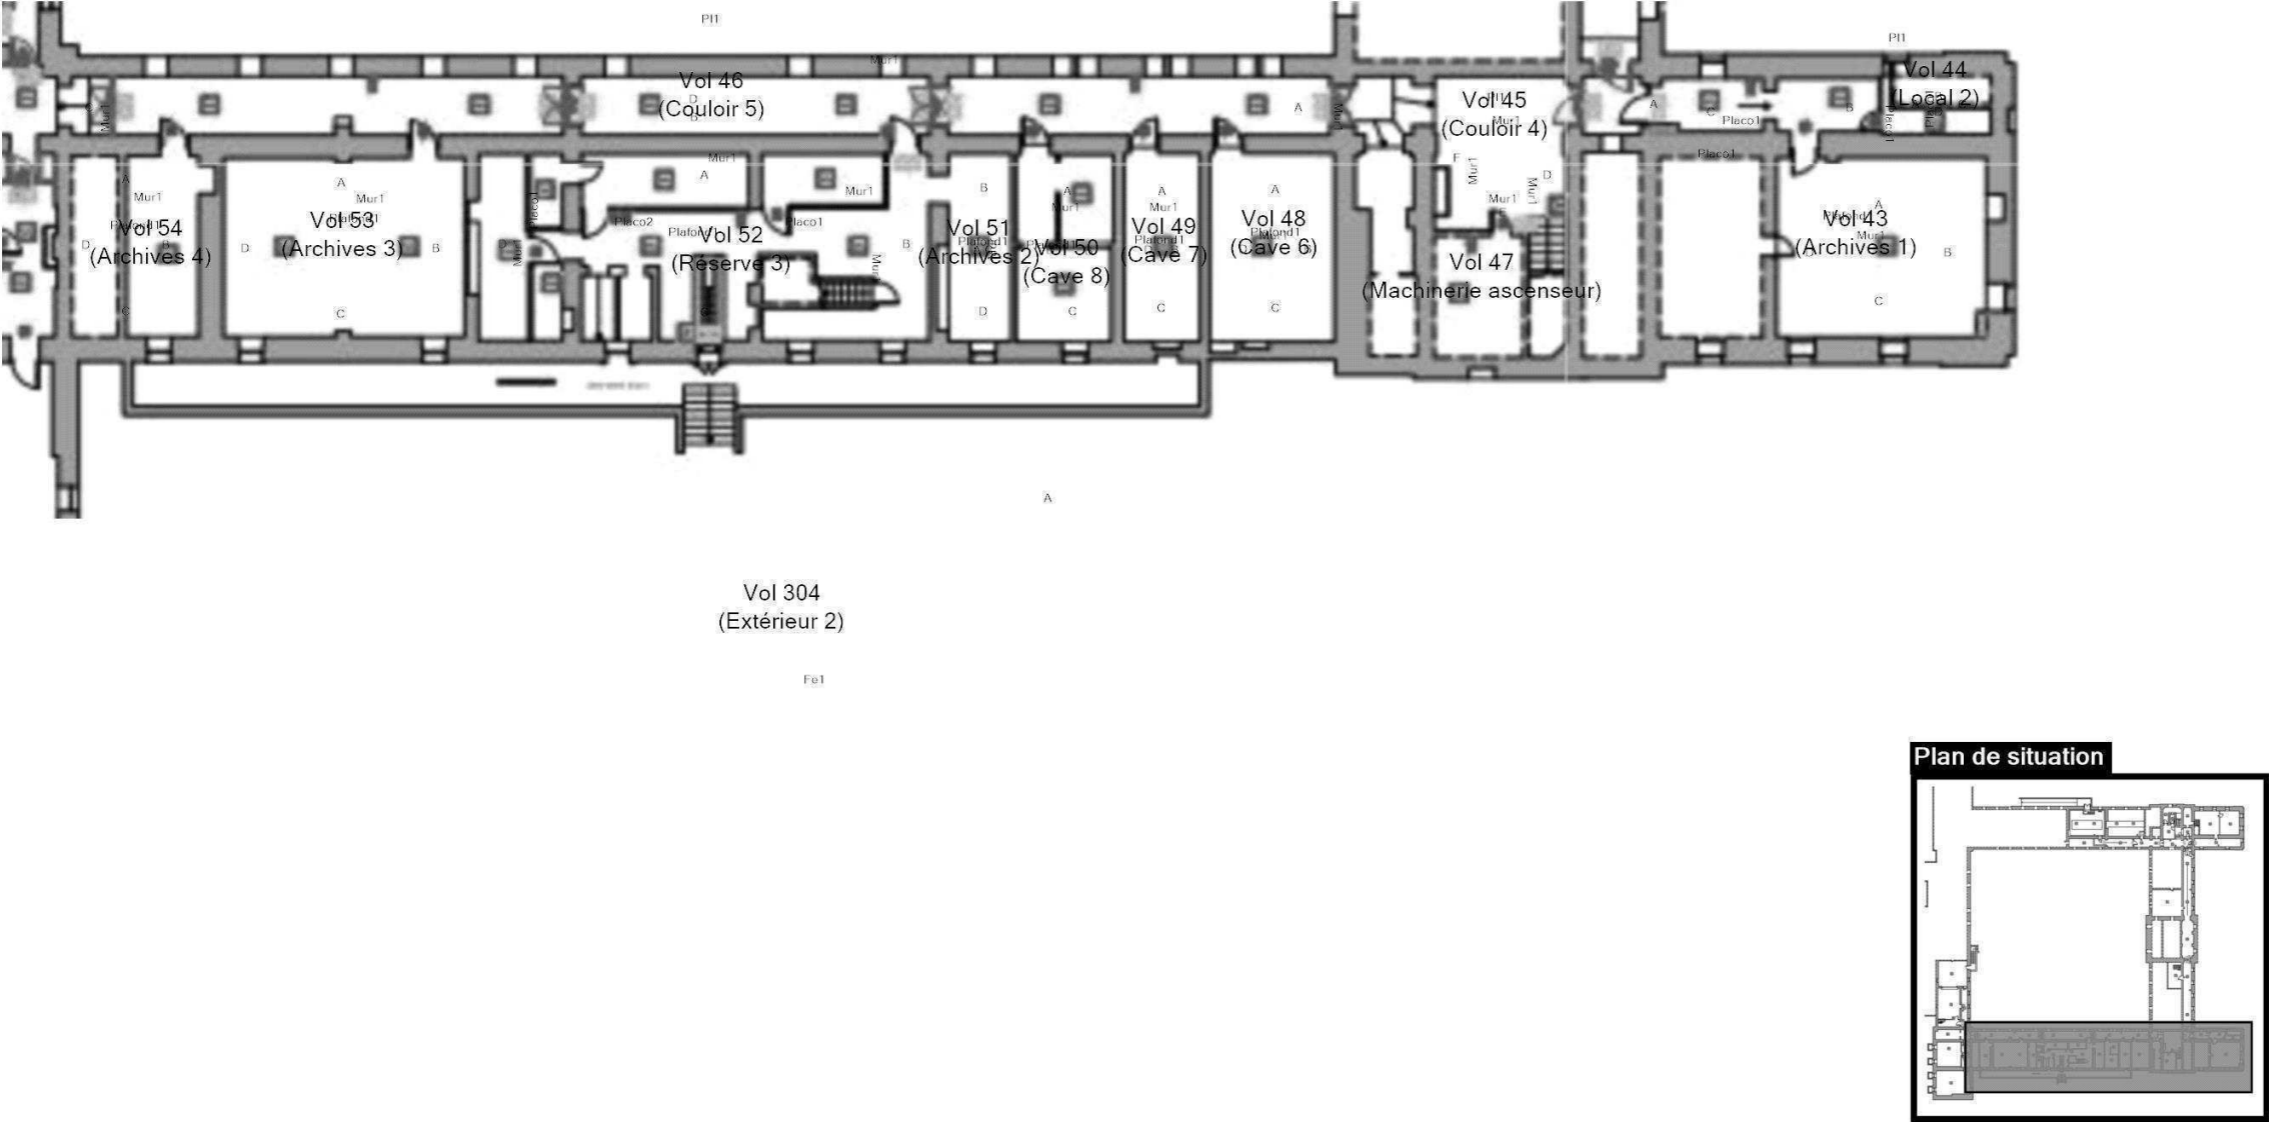
SOUS SOL - PÉRIMÈTRE D'INTERVENTION 2 - ÉLÉMENTS AVEC ET SANS PLOMB				Référence: 002EW804535
<div>

</div>				Légende
				<div></div> Volume et élément contenant du plomb

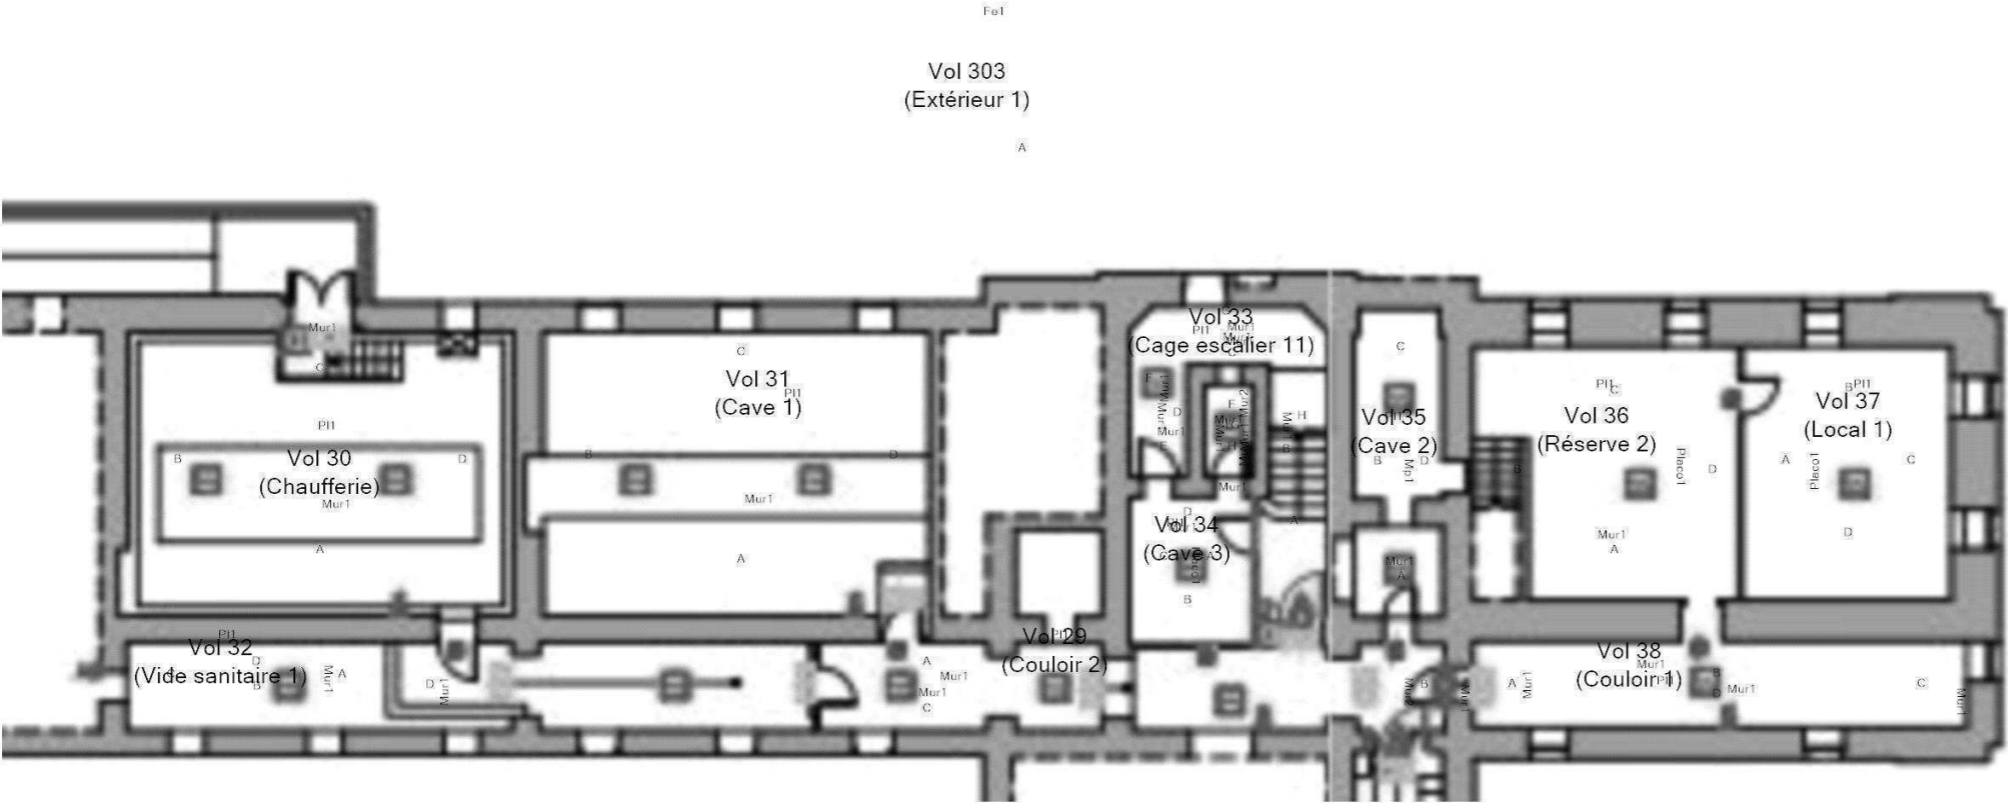
SOUS SOL - PÉRIMÈTRE D'INTERVENTION 4 - ÉLÉMENTS AVEC ET SANS PLOMB				Référence: 002EW804535
<div><p>Vol 303 (Extérieur 1)</p>

</div>				Légende
				<div></div> Volume et élément contenant du plomb

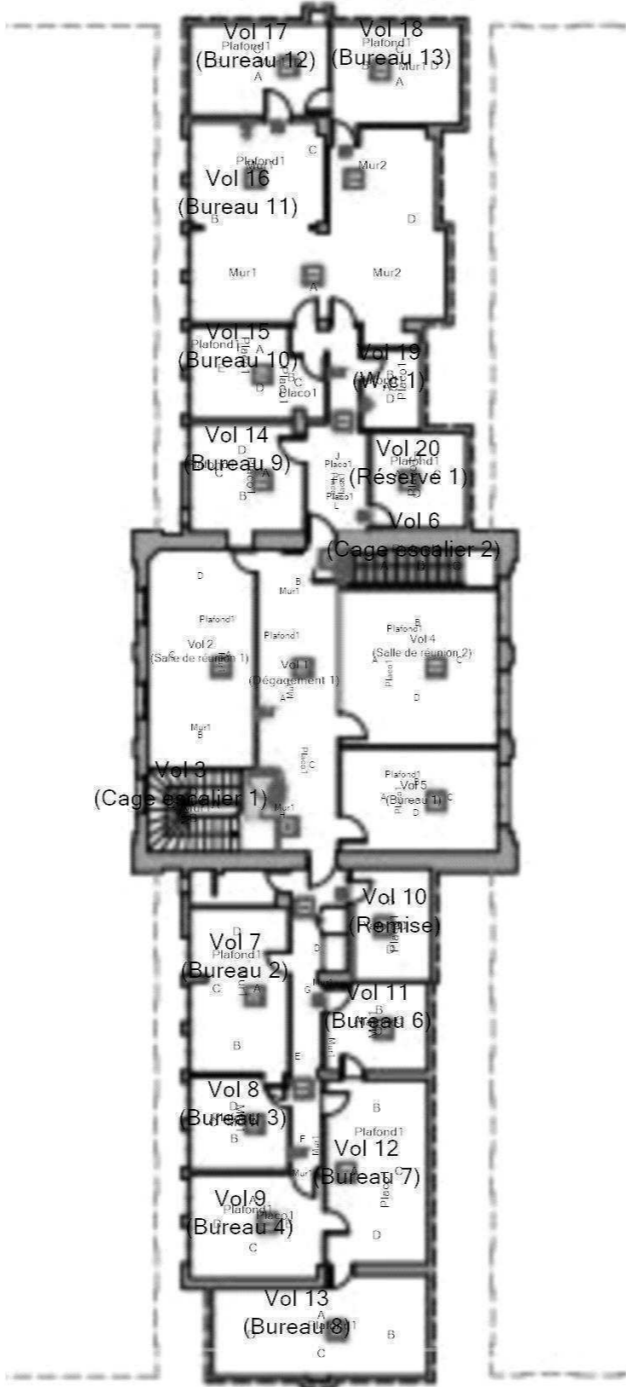
R+3 - PÉRIMÈTRE D'INTERVENTION 1 - ÉLÉMENTS AVEC ET SANS PLOMB				Référence: 002EW804535	
<div>

</div>				Légende	
					Volume et élément contenant du plomb
<div>

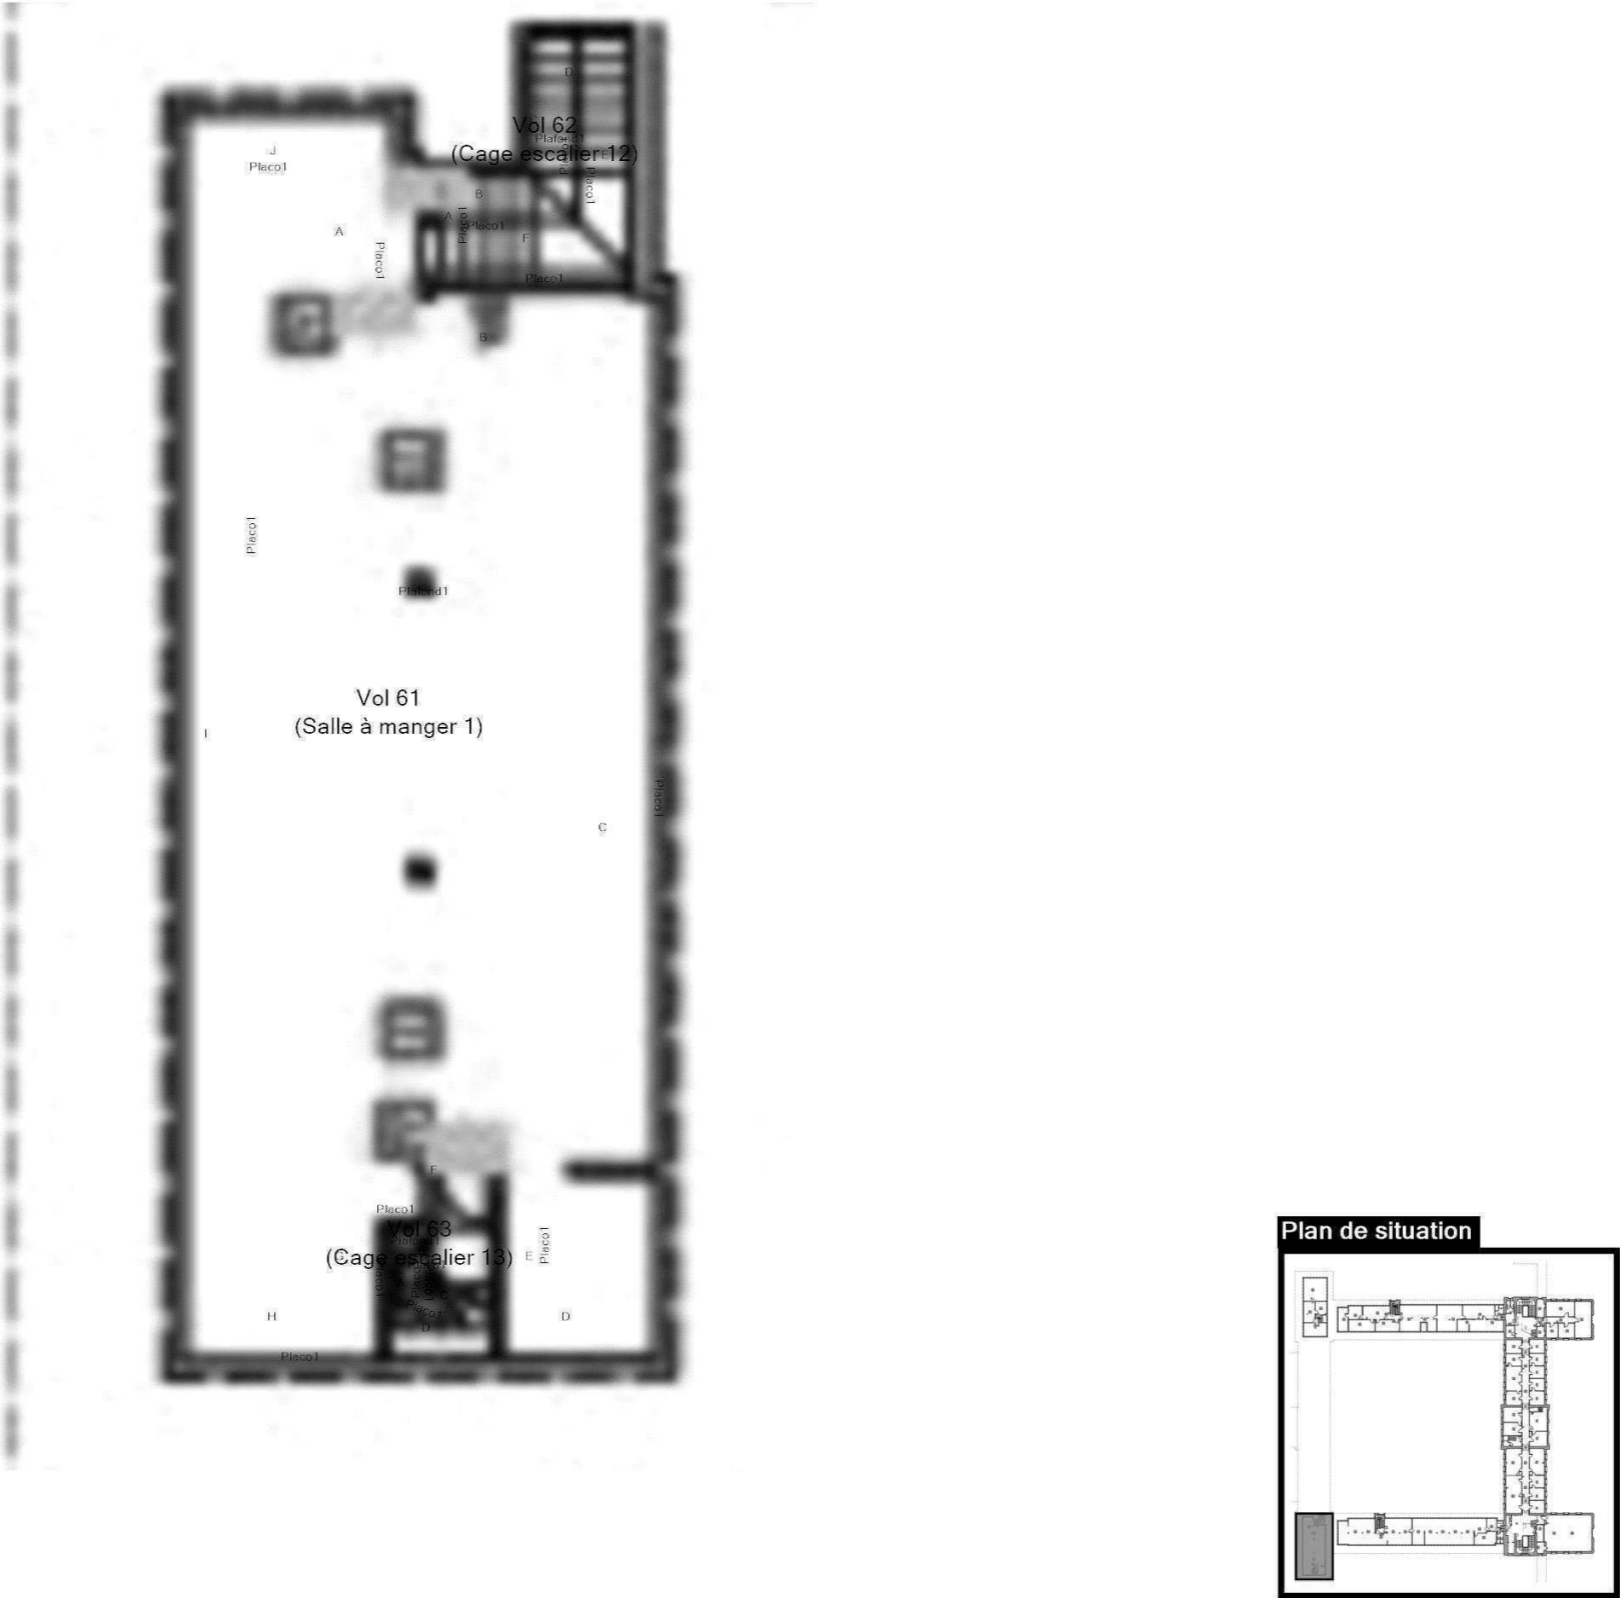
R+2 - PÉRIMÈTRE D'INTERVENTION 1 - ÉLÉMENTS AVEC ET SANS PLOMB				Référence: 002EW804535	
<div>

</div>				Légende	
					Volume et élément contenant du plomb

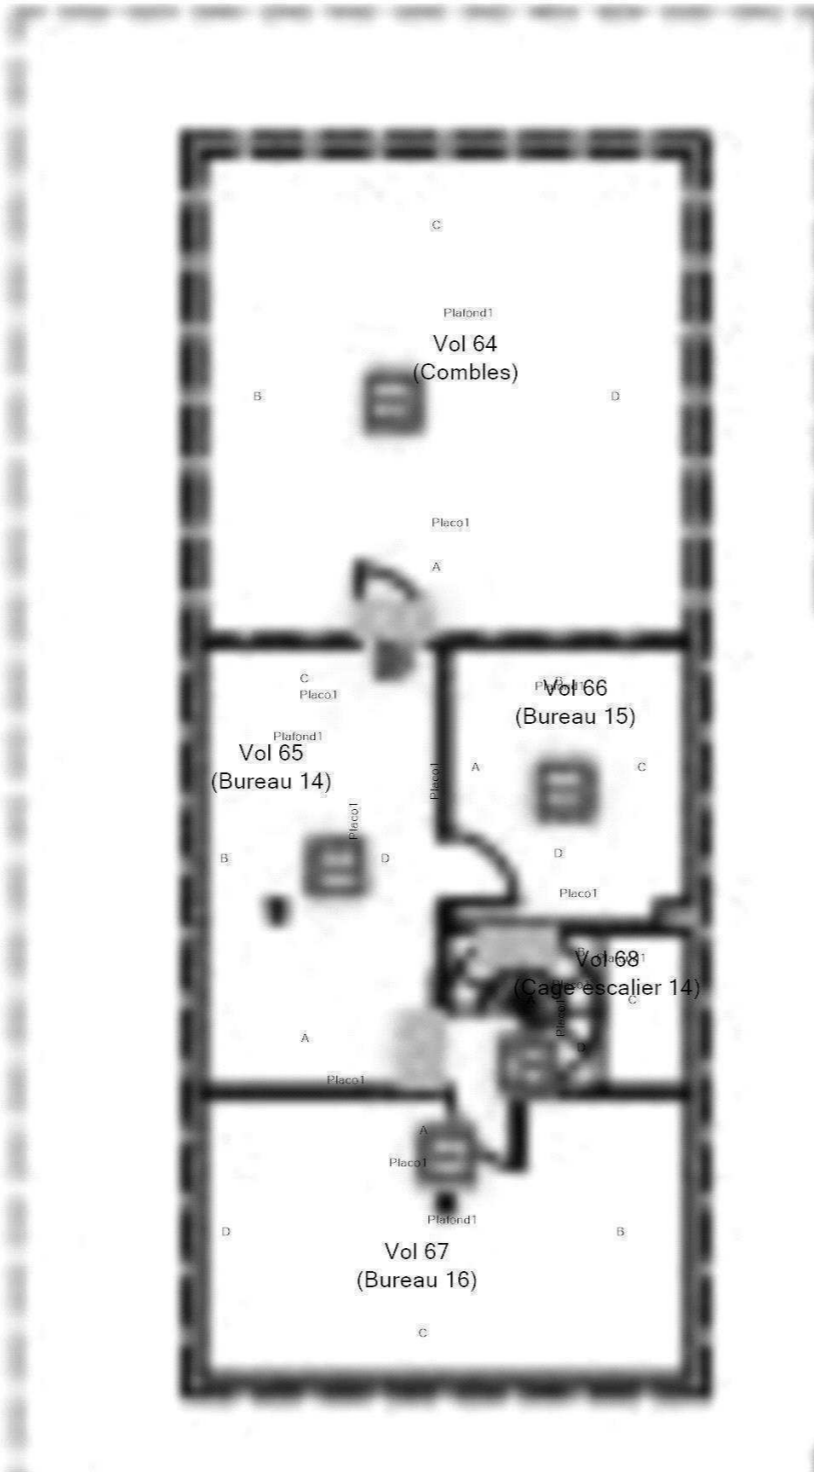
R+2 - PÉRIMÈTRE D'INTERVENTION 2 - ÉLÉMENTS AVEC ET SANS PLOMB				Référence: 002EW804535		
<div>

</div>	Légende					
		Volume et élément contenant du plomb

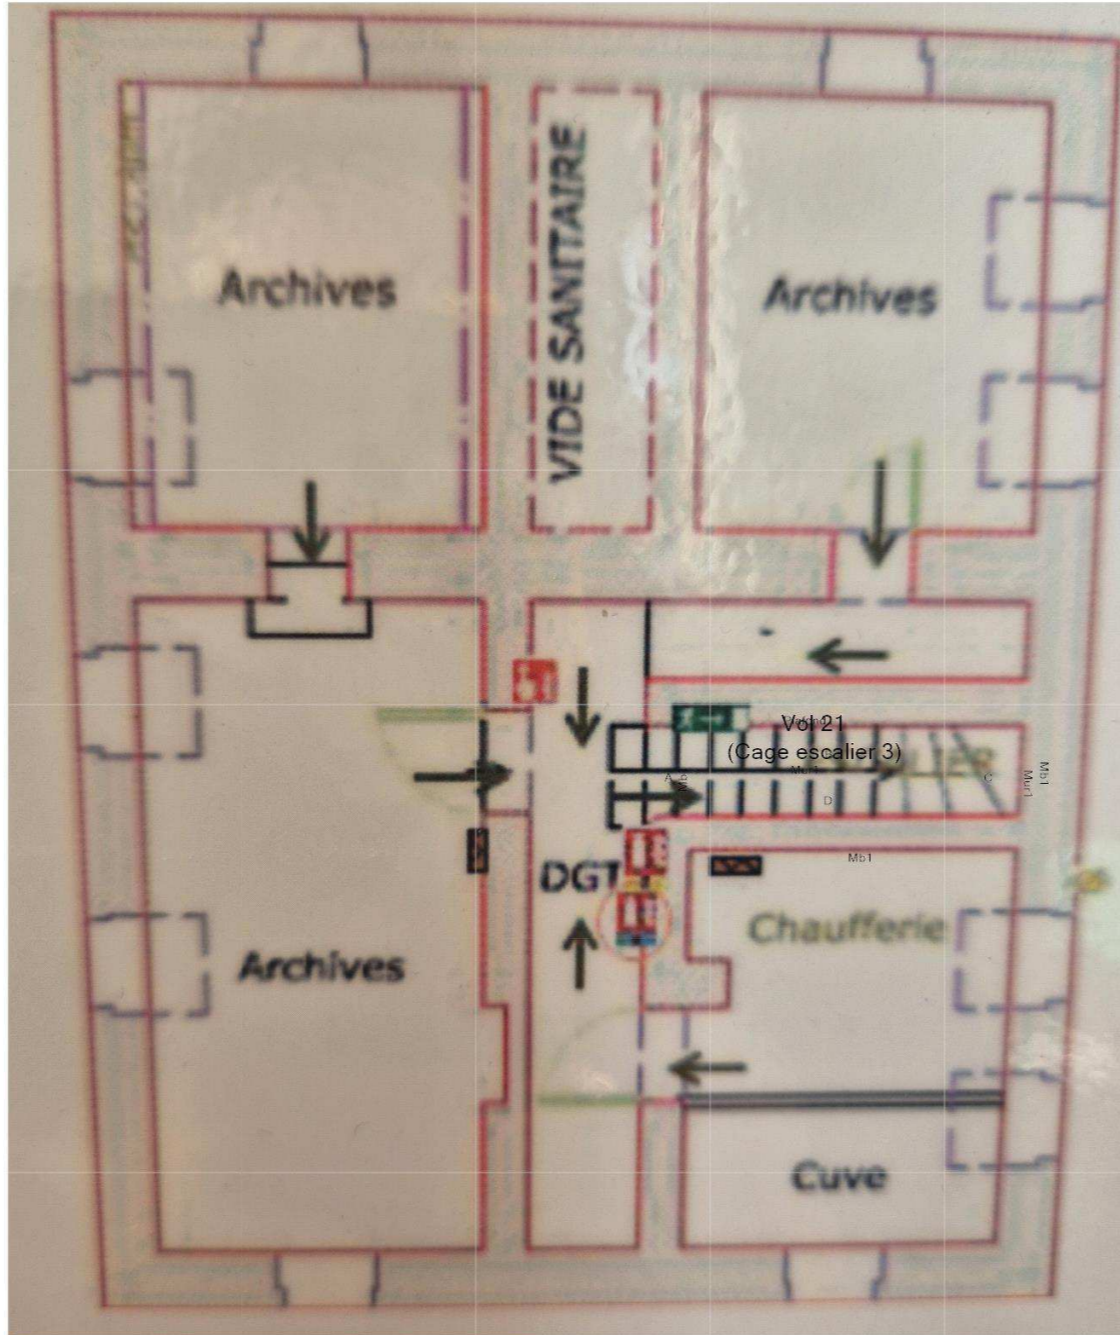
EAFC SOUS SOL - PLAN DE REPÉRAGE - ÉLÉMENTS AVEC ET SANS PLOMB				Référence: 002EW804535
<div>

</div>	Légende			
		Volume et élément contenant du plomb

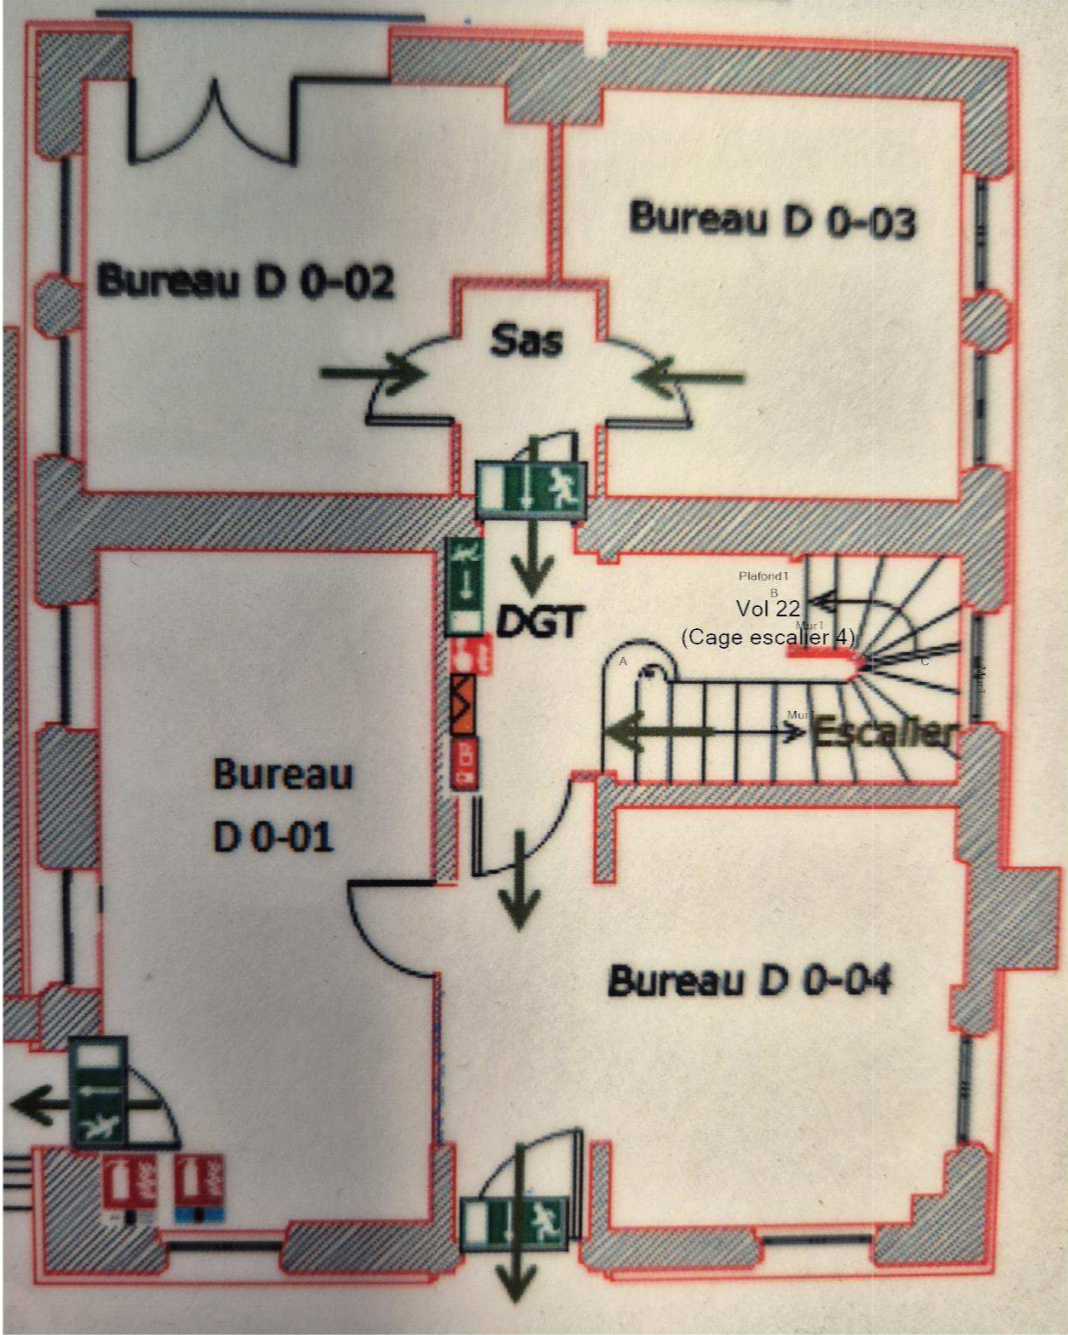
EAFC RDC - PLAN DE REPÉRAGE - ÉLÉMENTS AVEC ET SANS PLOMB				Référence: 002EW804535
<div>

</div>				Légende
				<div><div></div>Volume et élément contenant du plomb</div>

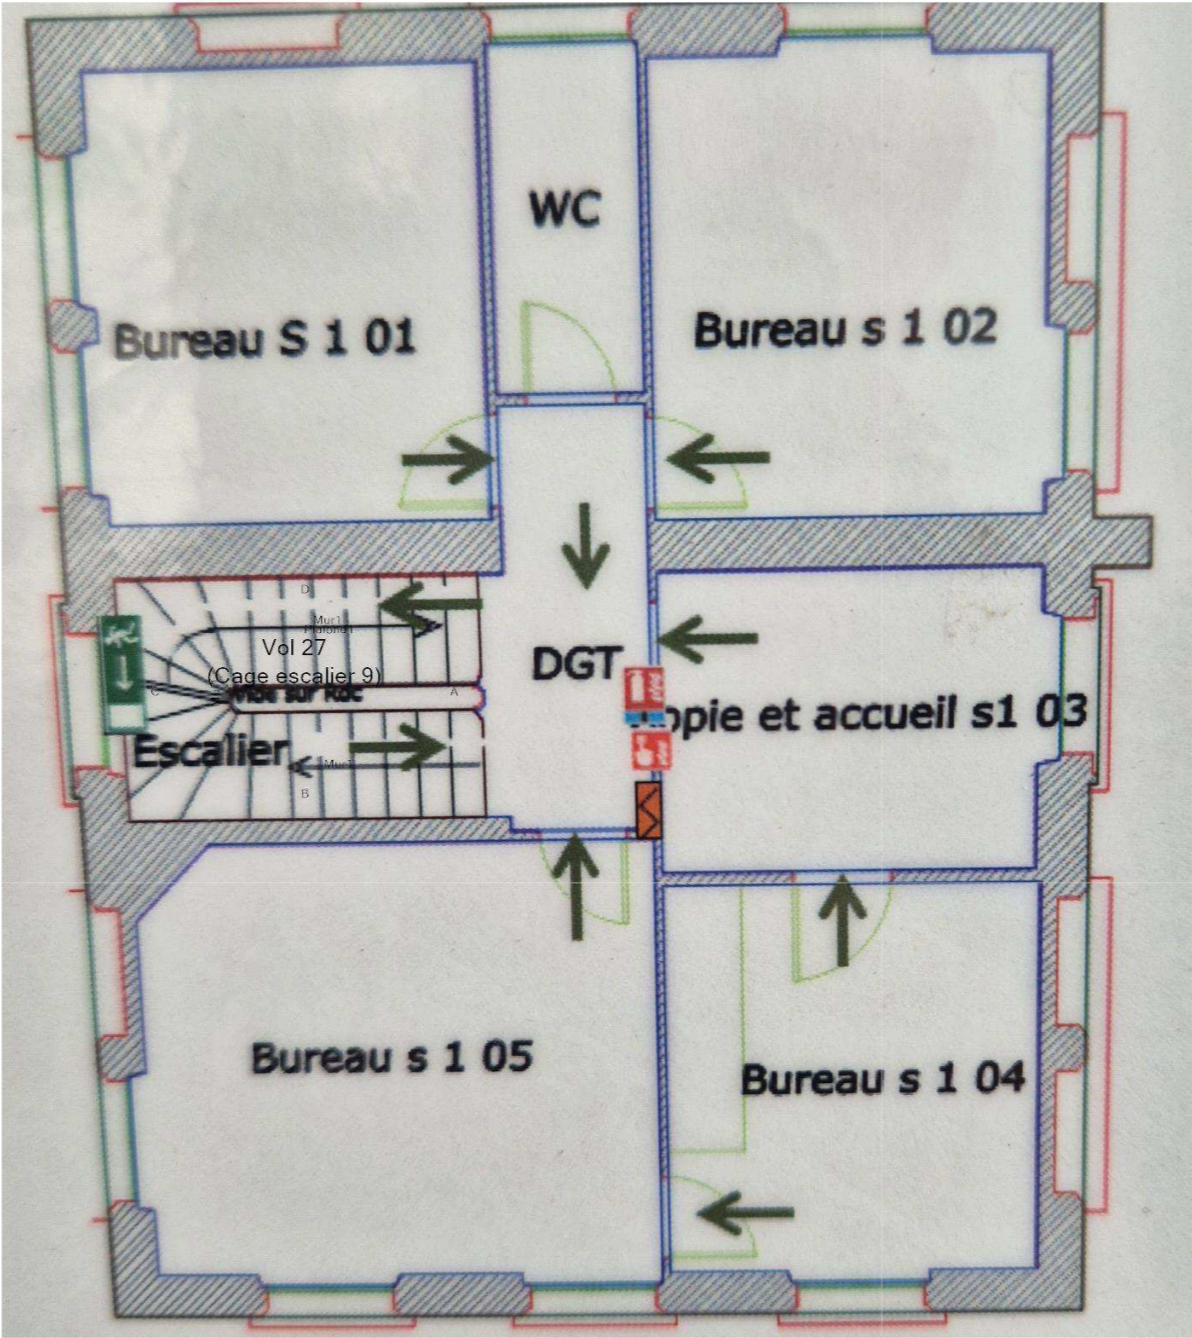
DRAIO R+1 - PLAN DE REPÉRAGE - ELÉMENTS AVEC ET SANS PLOMB				Référence: 002EW804535
<div>

</div>				Légende
				<div><div></div>Volume et élément contenant du plomb</div>

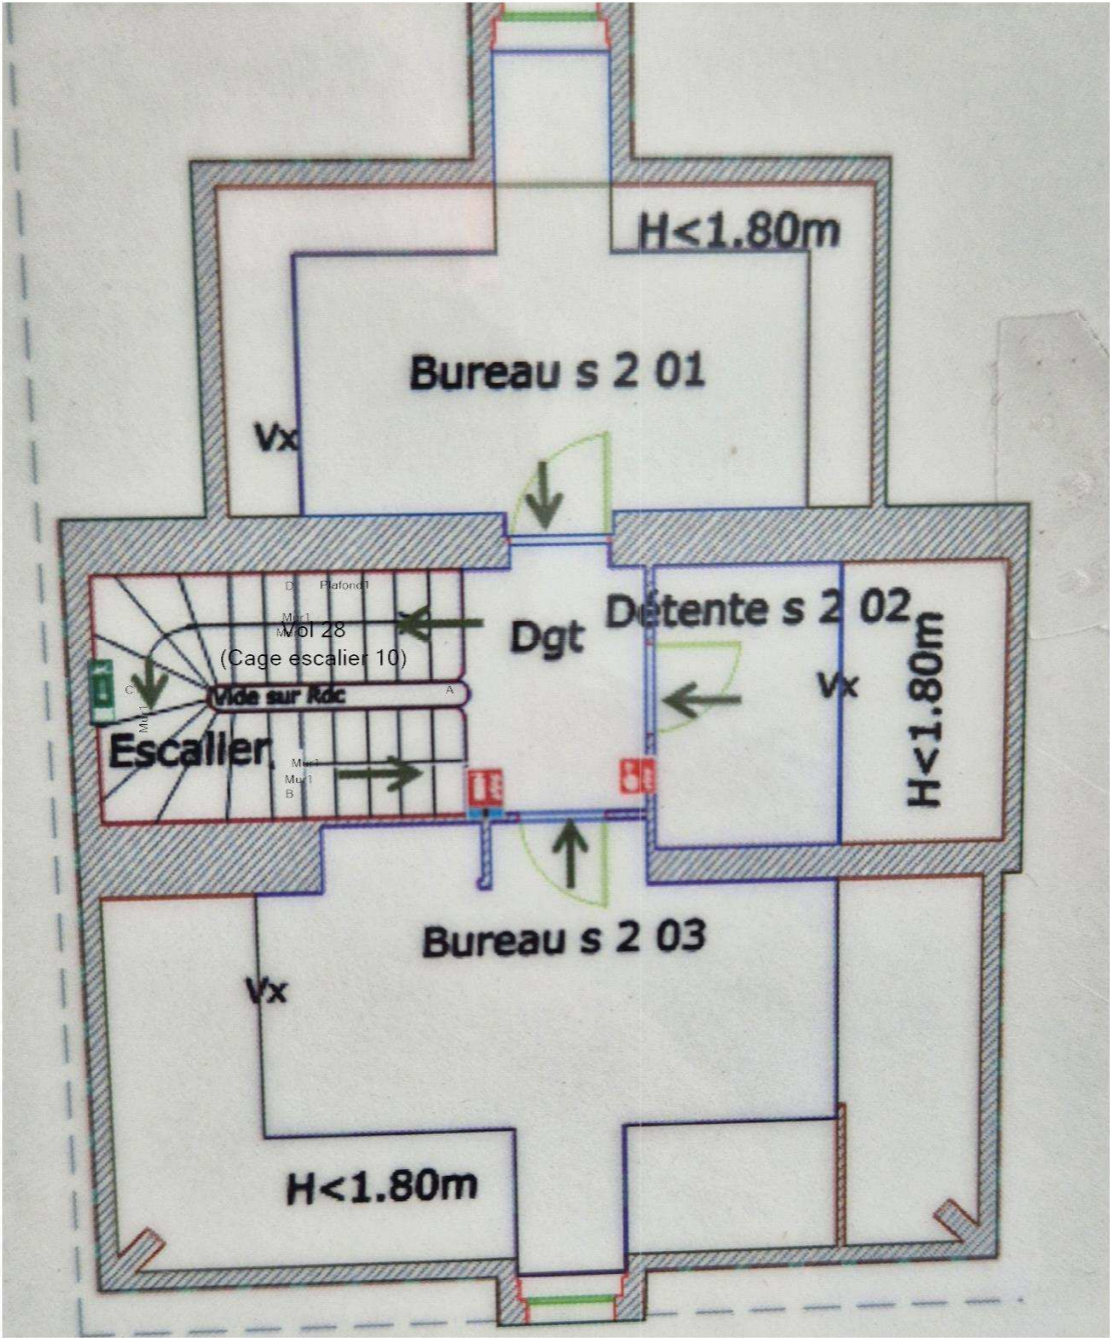
DRAIO R+2 - PLAN DE REPÉRAGE - ÉLÉMENTS AVEC ET SANS PLOMB				Référence: 002EW804535
<div>

</div>				Légende
				<div><div></div><div>Volume et élément contenant du plomb</div></div>
