Étude Géotechnique de conception

Phase Projet (G2 PRO)

Niveaux Des Plus Hautes Eaux (NPHE)

Démolition d'une crèche et aménagement d'un parking TOULOUSE (31) Hôpital de Purpan

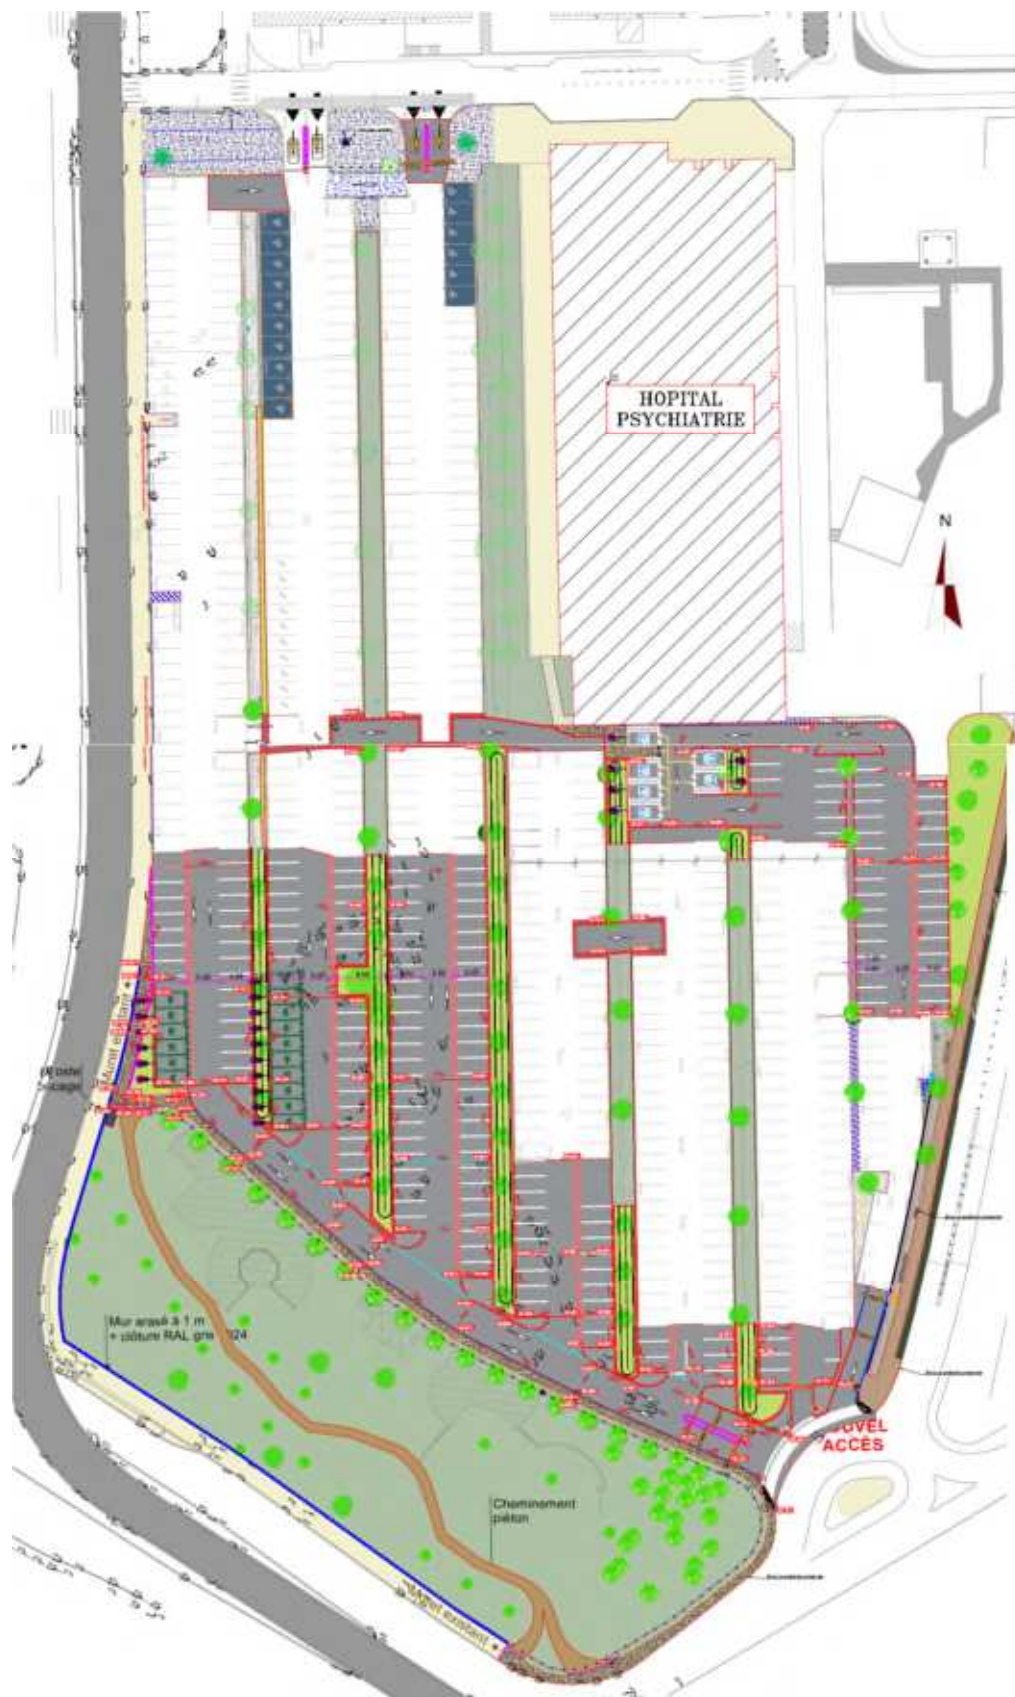
Figure 1 : Plan du projet (PRO)

- 0,06 m de BBSG 0/10 ;
- 0,25 m de GNT 0/20 ;
- 0,50 m minimum de matériaux D3.

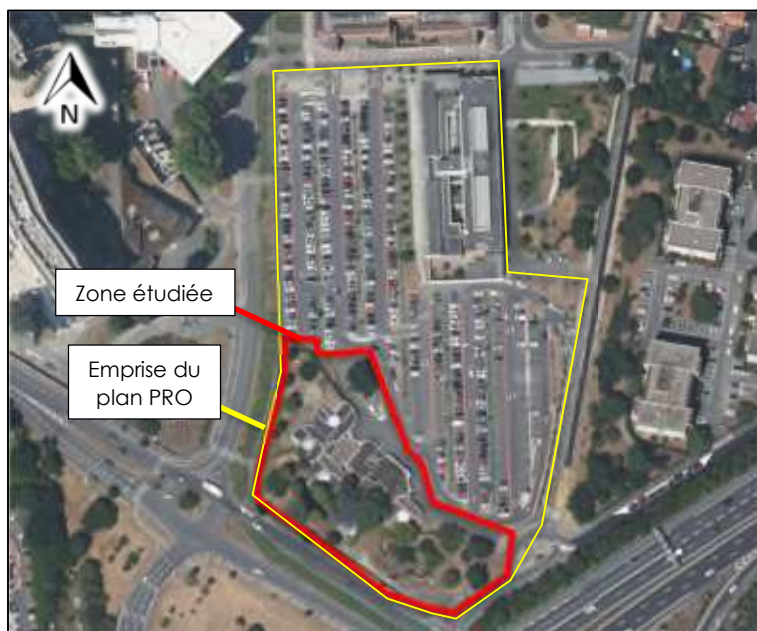
Figure 3 : Emprise de la zone d'étude / Emprise du plan PRO

Remarque : l'emprise de la zone d'étude présentée en Figure 2 correspond à celle fournie lors de la consultation au sein du cahier des charges. Les plans PRO du projet montrent toutefois que celui-ci est bien plus étendu que ce qui était initialement prévu. Nos investigations *in-situ* sont donc, *a fortiori*, uniquement concentrées sur l'emprise initialement transmise.

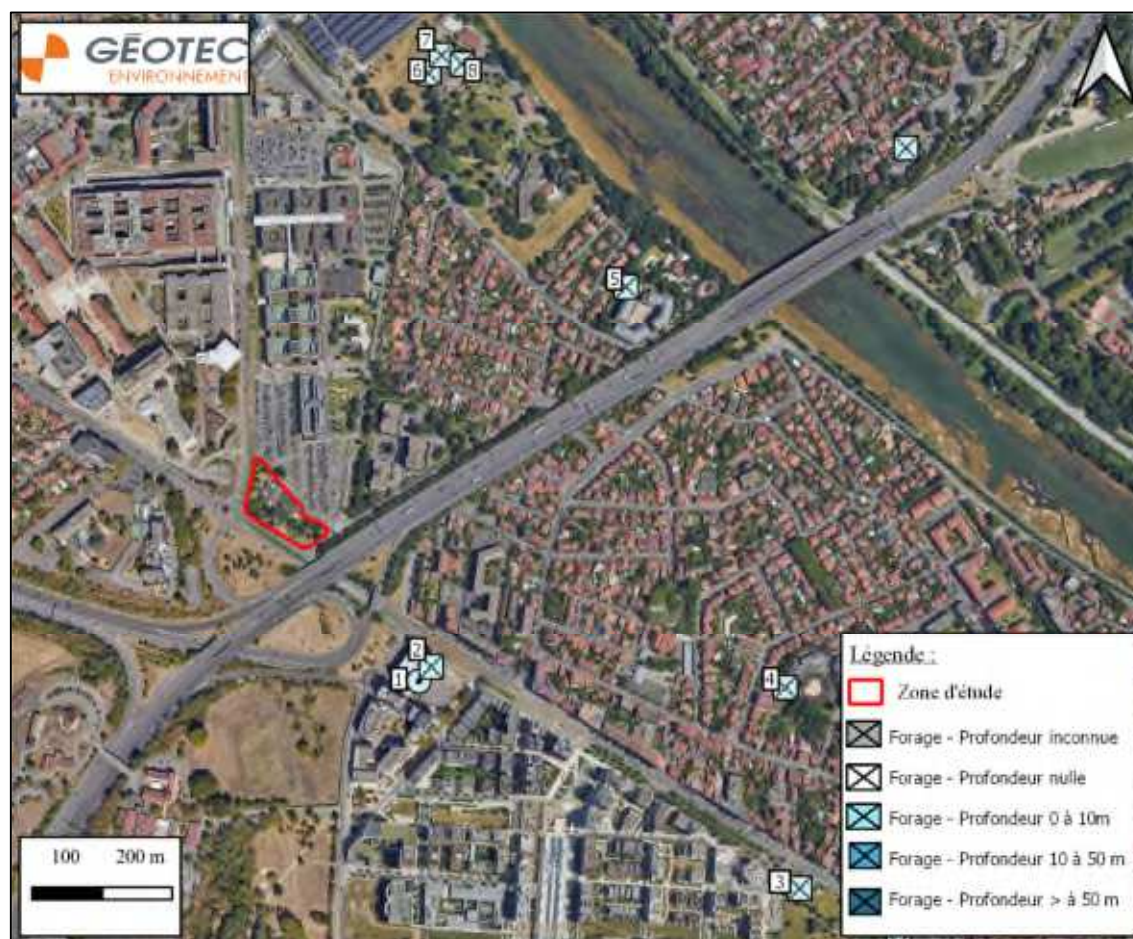
Figure 11 : Ouvrages de la BSS autour du site d'étude (source : Infoterre – Echelle graphique).

Les relevés issus de la BSS indicés 1 à 8 confirment la présence d'une nappe superficielle sise dans les alluvions quaternaires et modernes de la basse plaine de la Garonne (Fz1) entre 2,1 et 5,8 m/TA dans le secteur, soit entre les cotes 1225,5 et 134,45 m NGF (relevés ponctuels et asynchrones).

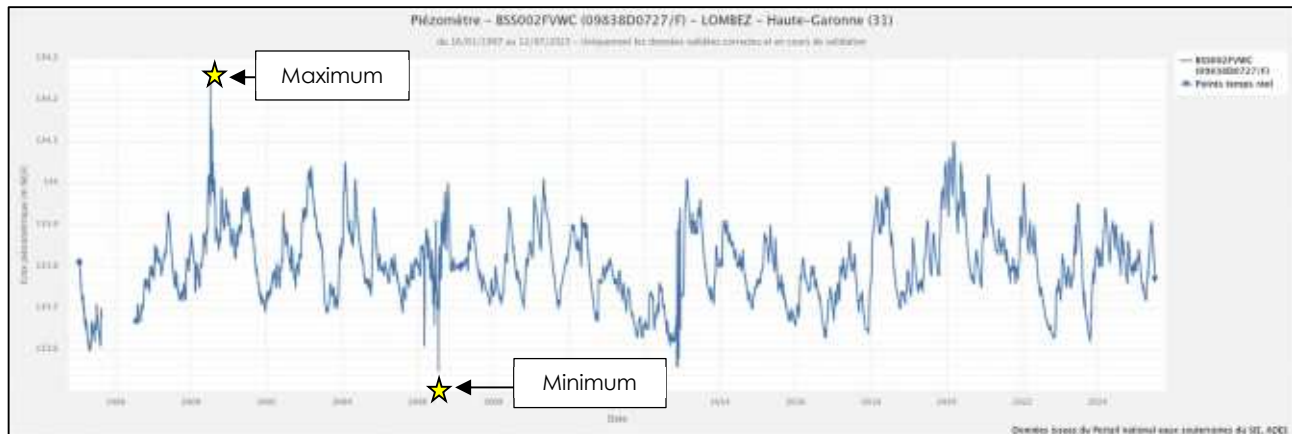
Figure 13 : Suivi piézométrique réalisé au droit du forage n°BSS002FVWC depuis 1997.

Au regard du suivi piézométrique au droit de l'ouvrage BSS002FVWC et de la pluviométrie enregistrée dans le secteur, les niveaux d'eau mesurés au droit du site le 12/05/2025 interviennent dans un contexte de moyennes-hautes eaux.

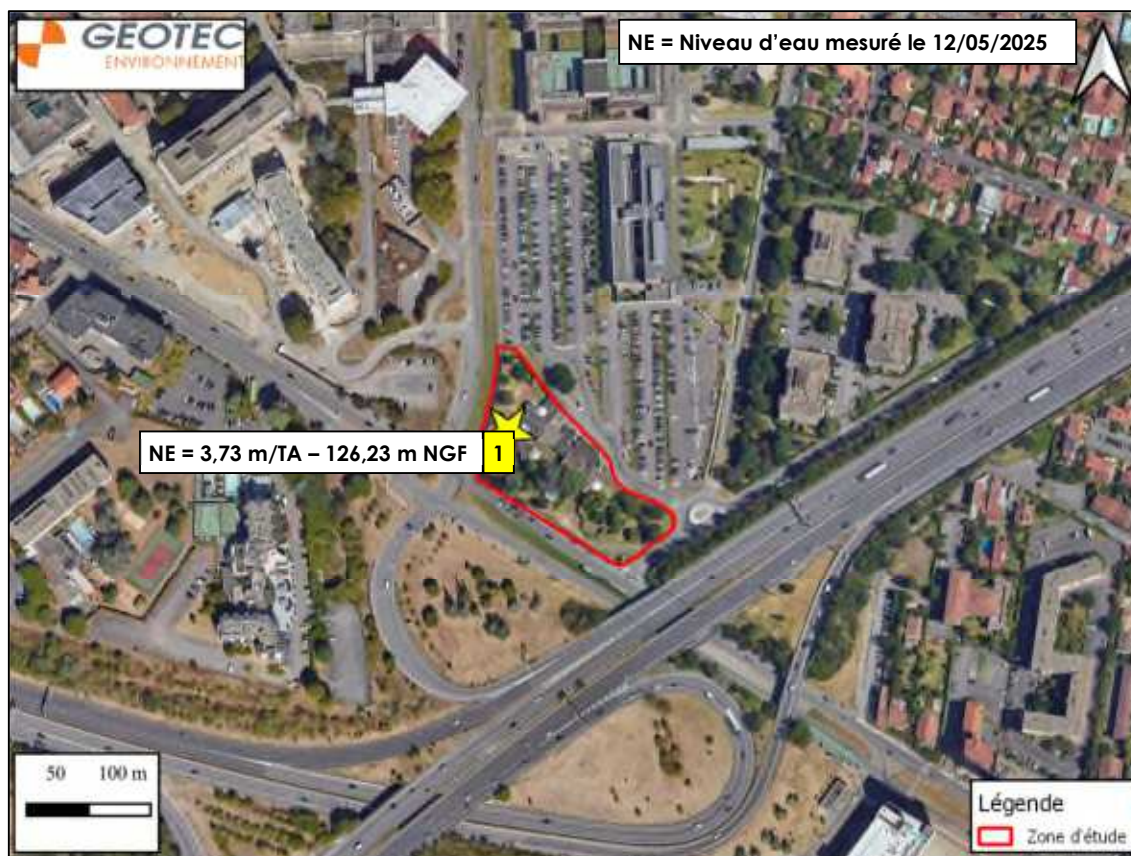
Figure 19 : Localisation des points recensés lors de l'enquête de voisinage (échelle graphique).

L'enquête de voisinage, qui a couvert un rayon d'action de l'ordre de 500 m autour du terrain d'étude, s'est déroulée le 12/05/2025. Elle a consisté au repérage de caves, sous-sols, traces d'infiltration et aux relevés des niveaux d'eau dans les puits des particuliers chaque fois que cela nous a été accordé.

La figure page suivante permet de localiser les observations réalisées lors de la visite de 12/05/2025.

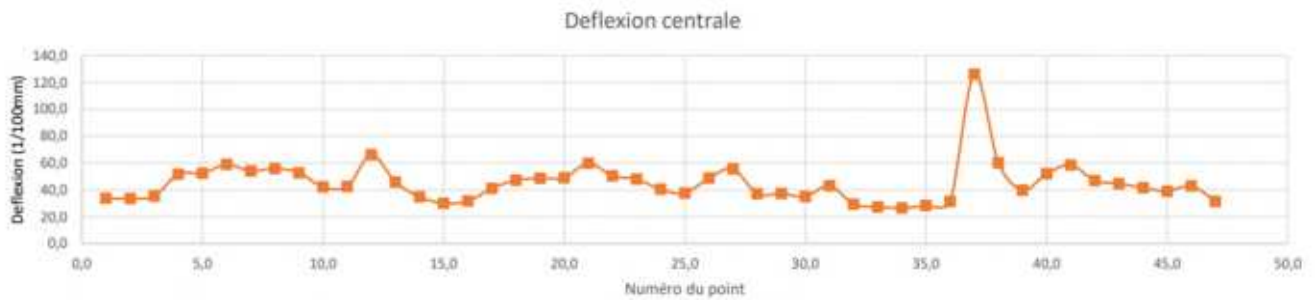
Figure 10 : Déflexions relevées

Les essais de déflexion réalisés au droit de la voirie existante ont mis en évidence un comportement mécanique globalement homogène. Néanmoins, la mesure réalisée au point n°37 traduit une perte soudaine de portance de la chaussée à cet emplacement.

La portance estimée sur la base des déflexions devra être validée par des essais à la plaque une fois le fraisage réalisé permettant de valider la classe de portance de la plate-forme (PF2).
