DIAGNOSTIC AMIANTE AVANT DEMOLITION

RAPPORT n° A 313101 du 31/07/2025

Ancien site SANOFI - Complément de diagnostic à la demande du mae

20 Quai de la Révolution

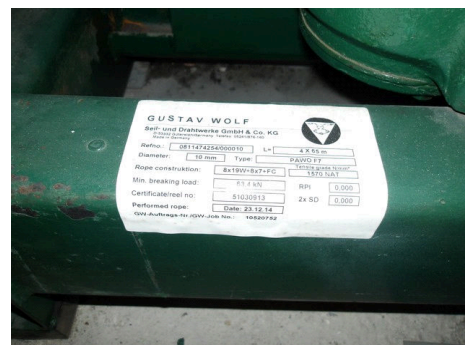
FICHE :

moteur ascenseur 2014 - sans amiante par nature

, Bâtiment Claude Bernard

Trouvé sans amiante

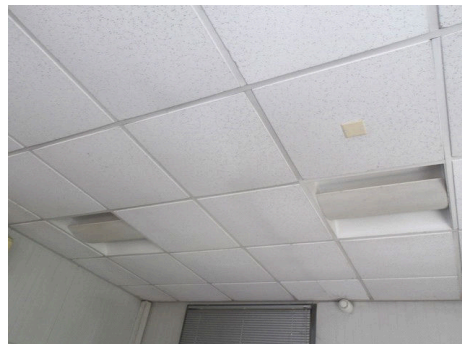
FICHE : FP 2

ELEMENT REPERE	faux-plafond cartonné à trous
ZONE CONCERNEE	, Loge d'accueil ensemble
PRELEVEMENT	référence DIAGTIM : SAN2 BUN FP 2 réf. laboratoire - réf. : AR-25-NM-046833-01-002
RESULTAT	Trouvé sans amiante

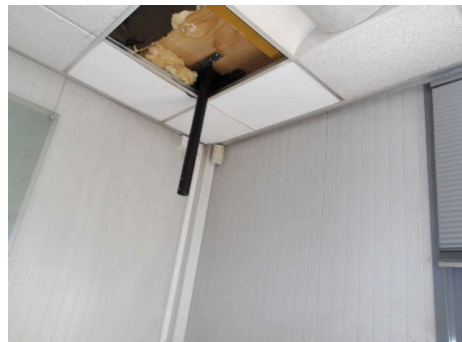
FICHE : FP 3

ELEMENT REPERE	faux-plafond laine avec couche blanche goutelettes de réparation
ZONE CONCERNEE	, Loge d'accueil accueil et cuisine
PRELEVEMENT	référence DIAGTIM : SAN2 BUN FP 3 réf. laboratoire - réf. : AR-25-NM-046833-01-003
RESULTAT	Trouvé sans amiante

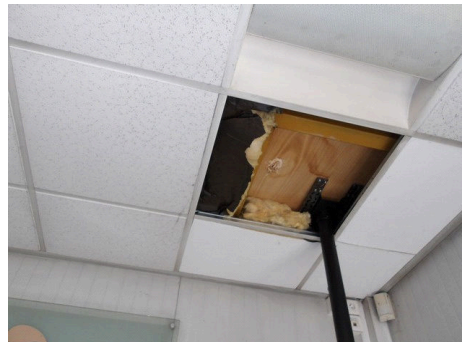
FICHE : PVB 4

ELEMENT REPERE	pare vapeur au-dessus de faux-plafond
ZONE CONCERNEE	, Loge d'accueil ensemble
PRELEVEMENT	référence DIAGTIM : SAN2 BUN PVB 4 réf. laboratoire - réf. : AR-25-NM-046833-01-004
RESULTAT	Trouvé sans amiante

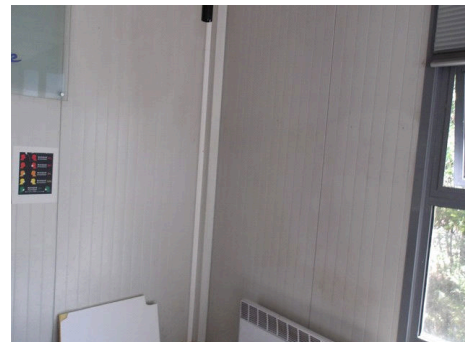
FICHE :

parois panneaux sandwichs aluminium et mousse - sans amiante par nature

, Loge d'accueil
ensemble

Trouvé sans amiante

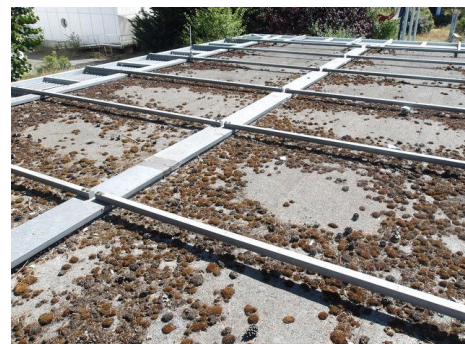
FICHE : BIT 6

bitume en lé sur OSB

, Loge d'accueil
toiture

référence DIAGTIM : SAN2 BUN TOIT BIT 6
réf. laboratoire - réf. : AR-25-NM-046833-01-006

Trouvé sans amiante

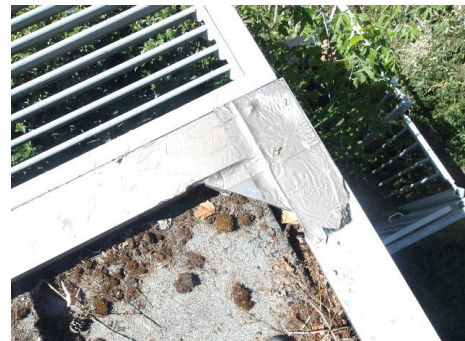
FICHE : BAND 7

bande bitumineuse entre jonction métal et tête de mur

, Loge d'accueil
toiture

référence DIAGTIM : SAN2 BUN BAND 7
réf. laboratoire - réf. : AR-25-NM-046833-01-007

Trouvé sans amiante
