Dossier technique amiante

Adresse :Campus vétérinaire VétaGro
1 avenue Bourgelat (**AILE 1**)

**Rapport de mission de repérage des matériaux et produits contenant de l'amiante à intégrer au dossier technique « amiante »
(listes A et B de l'annexe 13-9 du Code de la Santé publique)**Numéro de dossier : 2019/01150 AILE 1
Date du repérage : 04/02/2020**Références réglementaires**

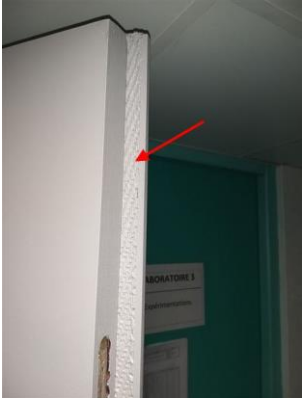
NIVEAU 0 - GT 1-0.11	<p>Identifiant: Matériau019</p> <p>Description: Porte : Tresse sur ouvrant</p> <p>Composant de la construction: 3 - Parois verticales intérieures - Portes coupe-feu, pare-flamme, isothermiques, frigorifiques</p> <p>Partie à sonder: Joint des portes coupe-feu, phoniques ou pare flammes (sur battant et dormant y compris oculus, et sur serrurerie)</p> <p>Liste selon annexe.13-9 du CSP : B</p> <p>Localisation sur croquis : Matériau019</p>	Présence d'amiante (Suivant documentation consultée)	<p>Matériau non dégradé</p> <p>Résultat EP**</p> <p>Préconisation : Il est recommandé de réaliser une évaluation périodique.</p> <p>Recommandation : Voir les Mesures d'ordre général - Obligations réglementaires</p>

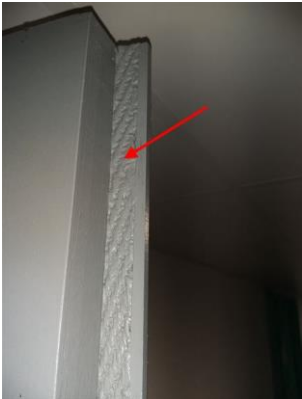
NIVEAU 0 - GT 1-009	<p>Identifiant: Matériau020</p> <p>Description: Porte : Tresse sur ouvrant</p> <p>Composant de la construction: 3 - Parois verticales intérieures - Portes coupe-feu, pare-flamme, isothermiques, frigorifiques</p> <p>Partie à sonder: Joint des portes coupe-feu, phoniques ou pare flammes (sur battant et dormant y compris oculus, et sur serrurerie)</p> <p>Liste selon annexe.13-9 du CSP : B</p> <p>Localisation sur croquis : Matériau020</p>	Présence d'amiante (Suivant documentation consultée)	<p>Matériau non dégradé</p> <p>Résultat EP**</p> <p>Préconisation : Il est recommandé de réaliser une évaluation périodique.</p> <p>Recommandation : Voir les Mesures d'ordre général - Obligations réglementaires</p>

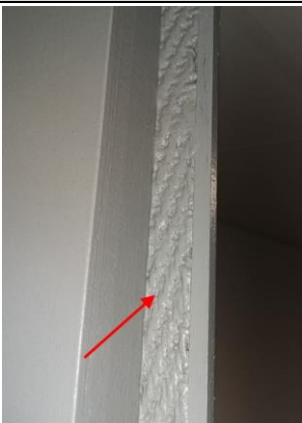
Localisation	Identifiant + Description	Conclusion (justification)	Etat de conservation** et préconisations*	Photo
NIVEAU 0 - GT 1-021	<p><u>Identifiant:</u> Matériau026</p> <p><u>Description:</u> Porte : Tresse sur ouvrant</p> <p><u>Composant de la construction:</u> 3 - Parois verticales intérieures - Portes coupe-feu, pare-flamme, isothermiques, frigorifiques</p> <p><u>Partie à sonder:</u> Joint des portes coupe-feu, phoniques ou pare flammes (sur battant et dormant y compris occulus, et sur serrurerie)</p> <p><u>Liste selon annexe.13-9 du CSP :</u> B</p> <p><u>Localisation sur croquis :</u> Matériau026</p>	Présence d'amiante (Suivant documentation consultée)	<p>Matériau non dégradé</p> <p>Résultat EP**</p> <p>Préconisation : Il est recommandé de réaliser une évaluation périodique.</p> <p>Recommandation : Voir les Mesures d'ordre général – Obligations réglementaires</p>

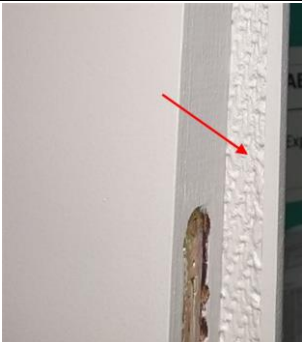
NIVEAU 0 - GT 1-022	<p><u>Identifiant:</u> Matériau027</p> <p><u>Description:</u> Porte : Tresse sur ouvrant</p> <p><u>Composant de la construction:</u> 3 - Parois verticales intérieures - Portes coupe-feu, pare-flamme, isothermiques, frigorifiques</p> <p><u>Partie à sonder:</u> Joint des portes coupe-feu, phoniques ou pare flammes (sur battant et dormant y compris occulus, et sur serrurerie)</p> <p><u>Liste selon annexe.13-9 du CSP :</u> B</p> <p><u>Localisation sur croquis :</u> Matériau027</p>	Présence d'amiante (Suivant documentation consultée)	<p>Matériau non dégradé</p> <p>Résultat EP**</p> <p>Préconisation : Il est recommandé de réaliser une évaluation périodique.</p> <p>Recommandation : Voir les Mesures d'ordre général – Obligations réglementaires</p>

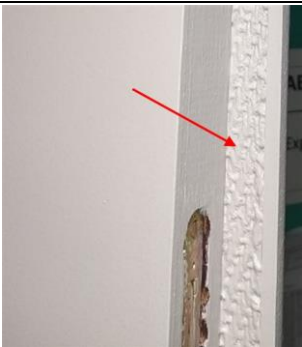
NIVEAU 0 - GT 1-002	<p><u>Identifiant:</u> Matériau028</p> <p><u>Description:</u> Porte : Tresse sur ouvrant</p> <p><u>Composant de la construction:</u> 3 - Parois verticales intérieures - Portes coupe-feu, pare-flamme, isothermiques, frigorifiques</p> <p><u>Partie à sonder:</u> Joint des portes coupe-feu, phoniques ou pare flammes (sur battant et dormant y compris occulus, et sur serrurerie)</p> <p><u>Liste selon annexe.13-9 du CSP :</u> B</p> <p><u>Localisation sur croquis :</u> Matériau028</p>	Présence d'amiante (Suivant documentation consultée)	<p>Matériau non dégradé</p> <p>Résultat EP**</p> <p>Préconisation : Il est recommandé de réaliser une évaluation périodique.</p> <p>Recommandation : Voir les Mesures d'ordre général – Obligations réglementaires</p>

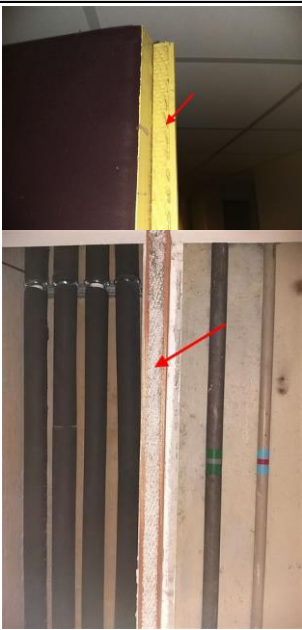
Localisation	Identifiant + Description	Conclusion (justification)	Etat de conservation** et préconisations*	Photo
NIVEAU 1 - GT 1-110	<p>Identifiant: Matériau030</p> <p>Description: Porte : Tresse sur ouvrant</p> <p>Composant de la construction: 3 - Parois verticales intérieures - Portes coupe-feu, pare-flamme, isothermiques, frigorifiques</p> <p>Partie à sonder: Joint des portes coupe-feu, phoniques ou pare flammes (sur battant et dormant y compris occulus, et sur serrurerie)</p> <p>Liste selon annexe.13-9 du CSP : B</p> <p>Localisation sur croquis : Matériau030</p>	Présence d'amiante (Suivant documentation consultée)	<p>Matériau non dégradé</p> <p>Résultat EP**</p> <p>Préconisation : Il est recommandé de réaliser une évaluation périodique.</p> <p>Recommandation : Voir les Mesures d'ordre général – Obligations réglementaires</p>

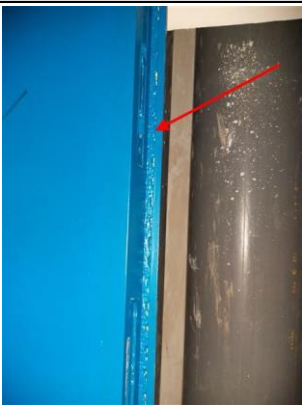
Localisation	Identifiant + Description	Conclusion (justification)	Etat de conservation** et préconisations*	Photo
NIVEAU 3 - GT 1-309	<p><u>Identifiant:</u> Matériau099</p> <p><u>Description:</u> Porte : Tresse sur ouvrant</p> <p><u>Composant de la construction:</u> 3 - Parois verticales intérieures - Portes coupe-feu, pare-flamme, isothermiques, frigorifiques</p> <p><u>Partie à sonder:</u> Joint des portes coupe-feu, phoniques ou pare flammes (sur battant et dormant y compris occulus, et sur serrurerie)</p> <p><u>Liste selon annexe.13-9 du CSP :</u> B</p> <p><u>Localisation sur croquis :</u> Matériau099</p>	Présence d'amiante (Suivant documentation consultée)	<p>Matériau non dégradé</p> <p>Résultat EP**</p> <p>Préconisation : Il est recommandé de réaliser une évaluation périodique.</p> <p>Recommandation : Voir les Mesures d'ordre général – Obligations réglementaires</p>

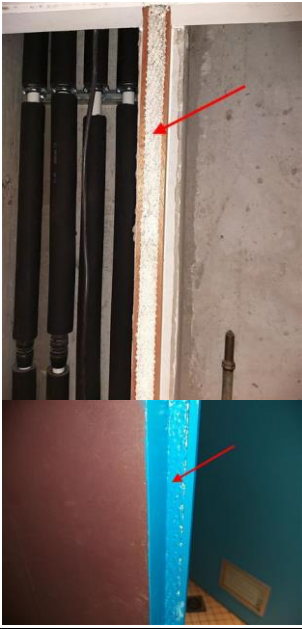
NIVEAU 3 - GT 1-313	<p><u>Identifiant:</u> Matériau100</p> <p><u>Description:</u> Porte : Tresse sur ouvrant</p> <p><u>Composant de la construction:</u> 3 - Parois verticales intérieures - Portes coupe-feu, pare-flamme, isothermiques, frigorifiques</p> <p><u>Partie à sonder:</u> Joint des portes coupe-feu, phoniques ou pare flammes (sur battant et dormant y compris occulus, et sur serrurerie)</p> <p><u>Liste selon annexe.13-9 du CSP :</u> B</p> <p><u>Localisation sur croquis :</u> Matériau100</p>	Présence d'amiante (Suivant documentation consultée)	<p>Matériau non dégradé</p> <p>Résultat EP**</p> <p>Préconisation : Il est recommandé de réaliser une évaluation périodique.</p> <p>Recommandation : Voir les Mesures d'ordre général – Obligations réglementaires</p>

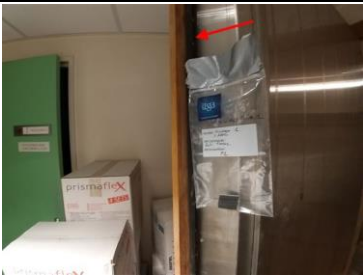
NIVEAU 1 - 1-110C	<p><u>Identifiant:</u> Matériau002</p> <p><u>Réf. prélèvement/échantillon:</u> ech002</p> <p><u>Réf. laboratoire:</u> IT142002-25088</p> <p><u>Description:</u> Porte : joint sur ouvrant</p> <p><u>Composant de la construction:</u> 3 - Parois verticales intérieures - Portes coupe-feu, pare-flamme, isothermiques, frigorifiques</p> <p><u>Partie à sonder:</u> Joint des portes coupe-feu, phoniques ou pare flammes (sur battant et dormant y compris occulus, et sur serrurerie)</p> <p><u>Localisation sur croquis :</u> Matériau002</p>

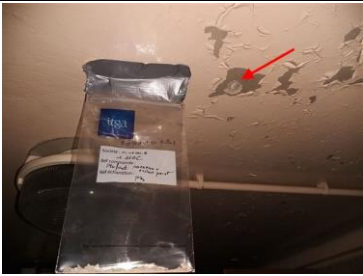
<p><u>Identifiant:</u> Matériau003</p> <p><u>Réf. prélèvement/échantillon:</u> ech003</p> <p><u>Réf. laboratoire:</u> IT142002-25089</p> <p><u>Description:</u> Plafond : panneaux et enduit peint</p> <p><u>Composant de la construction:</u> 4 - Plafonds et faux plafonds - Plafonds</p> <p><u>Partie à sonder:</u> Panneaux collés vissés ou cloués</p> <p><u>Liste selon annexe.13-9 du CSP :</u> B</p>

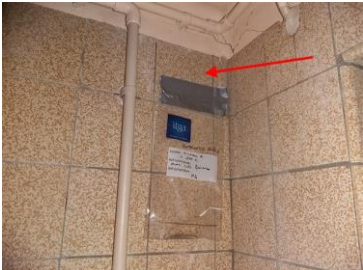
<p><u>Identifiant:</u> Matériau004</p> <p><u>Réf. prélèvement/échantillon:</u> ech004</p> <p><u>Réf. laboratoire:</u> IT142002-25090</p> <p><u>Description:</u> Murs : Colle de faïence</p> <p><u>Composant de la construction:</u> 3 - Parois verticales intérieures - Revêtements de murs, poteaux, cloisons, gaines, coffres</p> <p><u>Partie à sonder:</u> Colle de faïence</p>

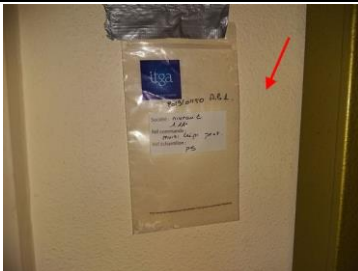
Localisation	Identifiant + Description	Photo
NIVEAU 1 - 1-111	<p>Identifiant: Matériau005 Réf. prélèvement/échantillon: ech005 Réf. laboratoire: IT142002-25091 Description: Murs : crépi peint Composant de la construction: 3 - Parois verticales intérieures - Murs et cloisons maçonnés Partie à sonder: Enduit à base de plâtre projeté Liste selon annexe.13-9 du CSP : B</p>

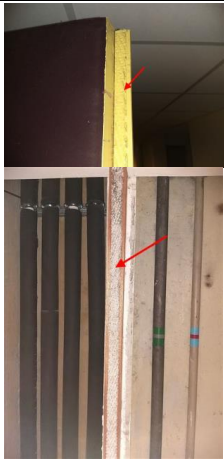
DTA	Porte : Tresse sur ouvrant	NIVEAU 1 - GT 1-110 Localisation sur croquis : Matériau030 Référence photo : photo030	Score EP	il est recommandé de réaliser une évaluation périodique. Préconisation : Voir les Mesures d'ordre général – Obligations réglementaires

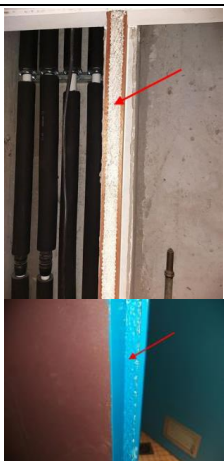
DTA	Porte : Tresse sur ouvrant	NIVEAU 3 - GT 1-313 Localisation sur croquis : Matériau100 Référence photo : photo101	Score EP	il est recommandé de réaliser une évaluation périodique. Préconisation : Voir les Mesures d'ordre général – Obligations réglementaires

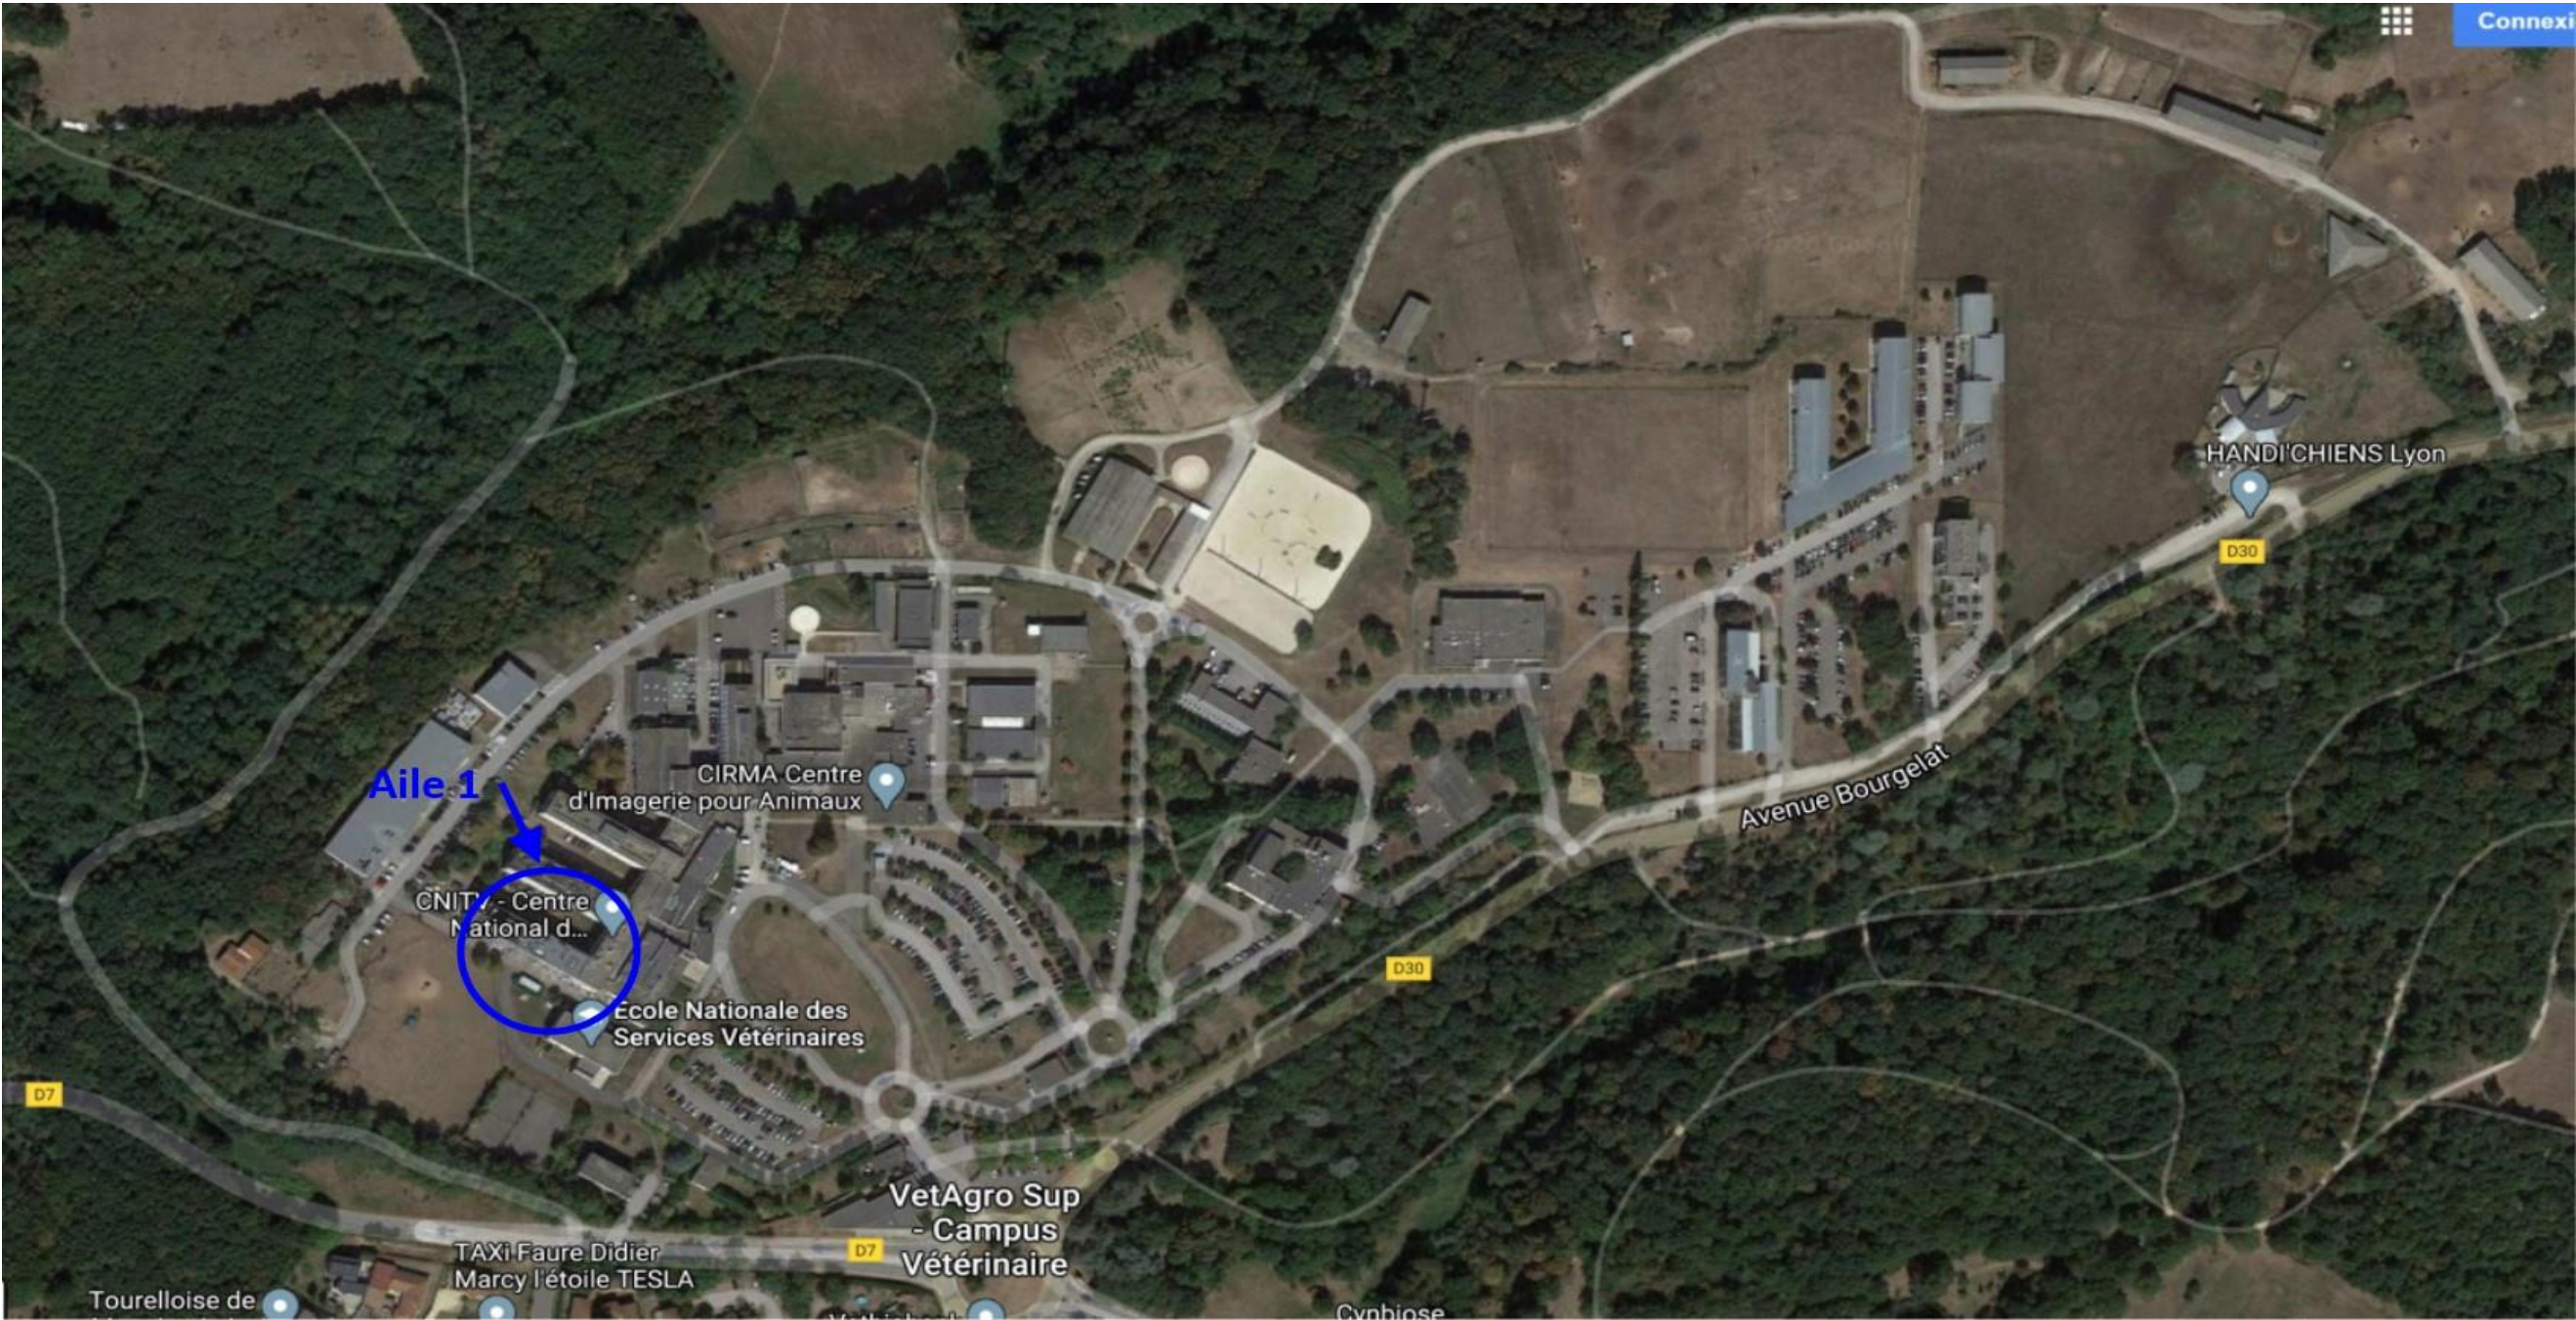
7. – Croquis et Photos

Planche (croquis) de repérage technique effectué par le cabinet : CDIM SAS, auteur : NEBOUX Annie
Dossier n° 2019/01150 AILE 1 du 03/03/2020
Adresse du bien : Campus vétérinaire VétaGro
1 avenue Bourgelat (AILE 1) 69280 MARCY L ETOILE
