## Dossier technique amiante

Adresse : .....Campus vétérinaire VétaGro  
1 avenue Bourgelat (**AILE 2**)

## **Rapport de mission de repérage des matériaux et produits contenant de l'amiante à intégrer au Dossier technique amiante**

Numéro de dossier : **2019/01150 AILE 2**  
Date du repérage : 04/02/2020

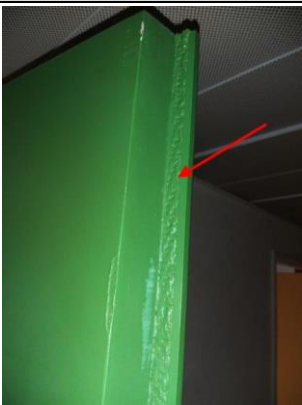
Localisation	Identifiant + Description	Conclusion (justification)	Etat de conservation** et préconisations*	Photo
NIVEAU 3 - GT 2-308	<p><u>Identifiant:</u> Matériau060</p> <p><u>Description:</u> Porte : Tresse sur ouvrant</p> <p><u>Composant de la construction:</u> 3 - Parois verticales intérieures - Portes coupe-feu, pare-flamme, isothermiques, frigorifiques</p> <p><u>Partie à sonder:</u> Joint des portes coupe-feu, phoniques ou pare flammes (sur battant et dormant y compris occulus, et sur serrurerie)</p> <p><u>Liste selon annexe.13-9 du CSP :</u> B</p> <p><u>Localisation sur croquis :</u> Matériau060</p>	Présence d'amiante (Suivant documentation consultée)	<p>Matériau non dégradé</p> <p><b>Résultat</b> EP**</p> <p><b>Préconisation :</b> Il est recommandé de réaliser une évaluation périodique.</p>

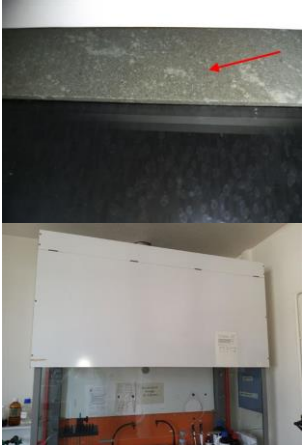
Localisation	Identifiant + Description	Conclusion (justification)	Etat de conservation** et préconisations*	Photo
NIVEAU 3 - 2-317	<p><u>Identifiant:</u> Matériau065</p> <p><u>Description:</u> Sorbonne avec panneaux amiantés</p> <p><u>Composant de la construction:</u> 8 - Équipements divers et accessoires</p> <p><u>Partie à sonder:</u> Sorbonne</p> <p><u>Localisation sur croquis :</u> Matériau065</p>	Présence d'amiante (Suivant documentation consultée)
