Dossier technique amiante

Adresse :Campus vétérinaire VétaGro
1 avenue Bourgelat (**AILE 3**)

**Rapport de mission de repérage des matériaux et produits contenant de l'amiante à intégrer au dossier technique « amiante »
(Listes A et B de l'annexe 13-9 du Code de la Santé publique)**Numéro de dossier : 2019/01150 AILE 3
Date du repérage : 04/02/2020**Références réglementaires**

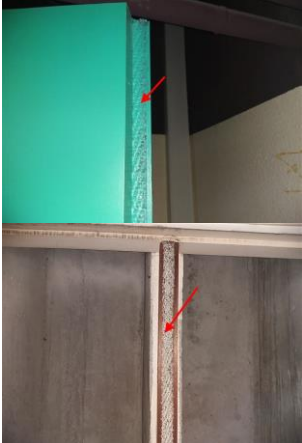
NIVEAU 0 - GT 3-014	<u>Identifiant:</u> Matériau005 <u>Description:</u> Porte : Tresse sur ouvrant <u>Composant de la construction:</u> 3 - Parois verticales intérieures - Portes coupe-feu, pare-flamme, isothermiques, frigorifiques <u>Partie à sonder:</u> Joint des portes coupe-feu, phoniques ou pare flammes (sur battant et dormant y compris occulus, et sur serrurerie) <u>Localisation sur croquis :</u> Matériau005	Présence d'amiante (Suivant documentation consultée)	Matériau non dégradé Résultat EP** Préconisation : Il est recommandé de réaliser une évaluation périodique.

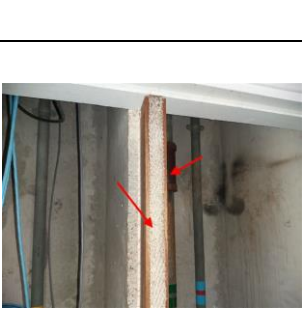
NIVEAU 1 - GT 3-110	<p><u>Identifiant:</u> Matériau014</p> <p><u>Description:</u> Porte : Tresse sur ouvrant</p> <p><u>Composant de la construction:</u> 3 - Parois verticales intérieures - Portes coupe-feu, pare-flamme, isothermiques, frigorifiques</p> <p><u>Partie à sonder:</u> Joint des portes coupe-feu, phoniques ou pare flammes (sur battant et dormant y compris occulus, et sur serrurerie)</p> <p><u>Localisation sur croquis :</u> Matériau014</p>	Présence d'amiante (Suivant documentation consultée (DTA 2019/01150 CC))	<p>Matériau non dégradé</p> <p>Résultat EP**</p> <p>Préconisation : Il est recommandé de réaliser une évaluation périodique.</p> <p>Recommandation : Voir les Mesures d'ordre général – Obligations réglementaires</p>

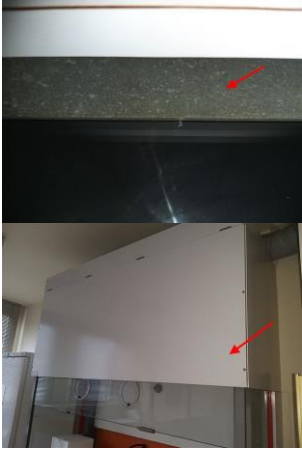
NIVEAU 2 - 3-209	<p><u>Identifiant:</u> Matériau037</p> <p><u>Description:</u> Hotte d'aspiration avec éléments en amiante</p> <p><u>Composant de la construction:</u> 8 - Équipements divers et accessoires -</p> <p><u>Partie à sonder:</u> Hotte</p> <p><u>Localisation sur croquis :</u> Matériau037</p>	Présence d'amiante (Suivant documentation consultée (DTA 003455/1263075 /1/1/1 DU 07 07 2004))	<p>Matériau non dégradé</p> <p>Résultat EP**</p> <p>Préconisation : Il est recommandé de réaliser une évaluation périodique.</p>

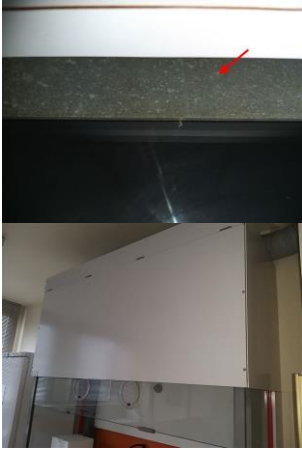
NIVEAU 2 - 3-207	<p><u>Identifiant:</u> Matériau042</p> <p><u>Description:</u> Hotte d'aspiration avec éléments en amiante</p> <p><u>Composant de la construction:</u> 8 - Équipements divers et accessoires -</p> <p><u>Partie à sonder:</u> Hotte</p> <p><u>Localisation sur croquis :</u> Matériau042</p>	Présence d'amiante (Suivant documentation consultée (DTA 003455/1263075 /1/1/1 DU 07 07 2004))	<p>Matériau non dégradé</p> <p>Résultat EP**</p> <p>Préconisation : Il est recommandé de réaliser une évaluation périodique.</p>

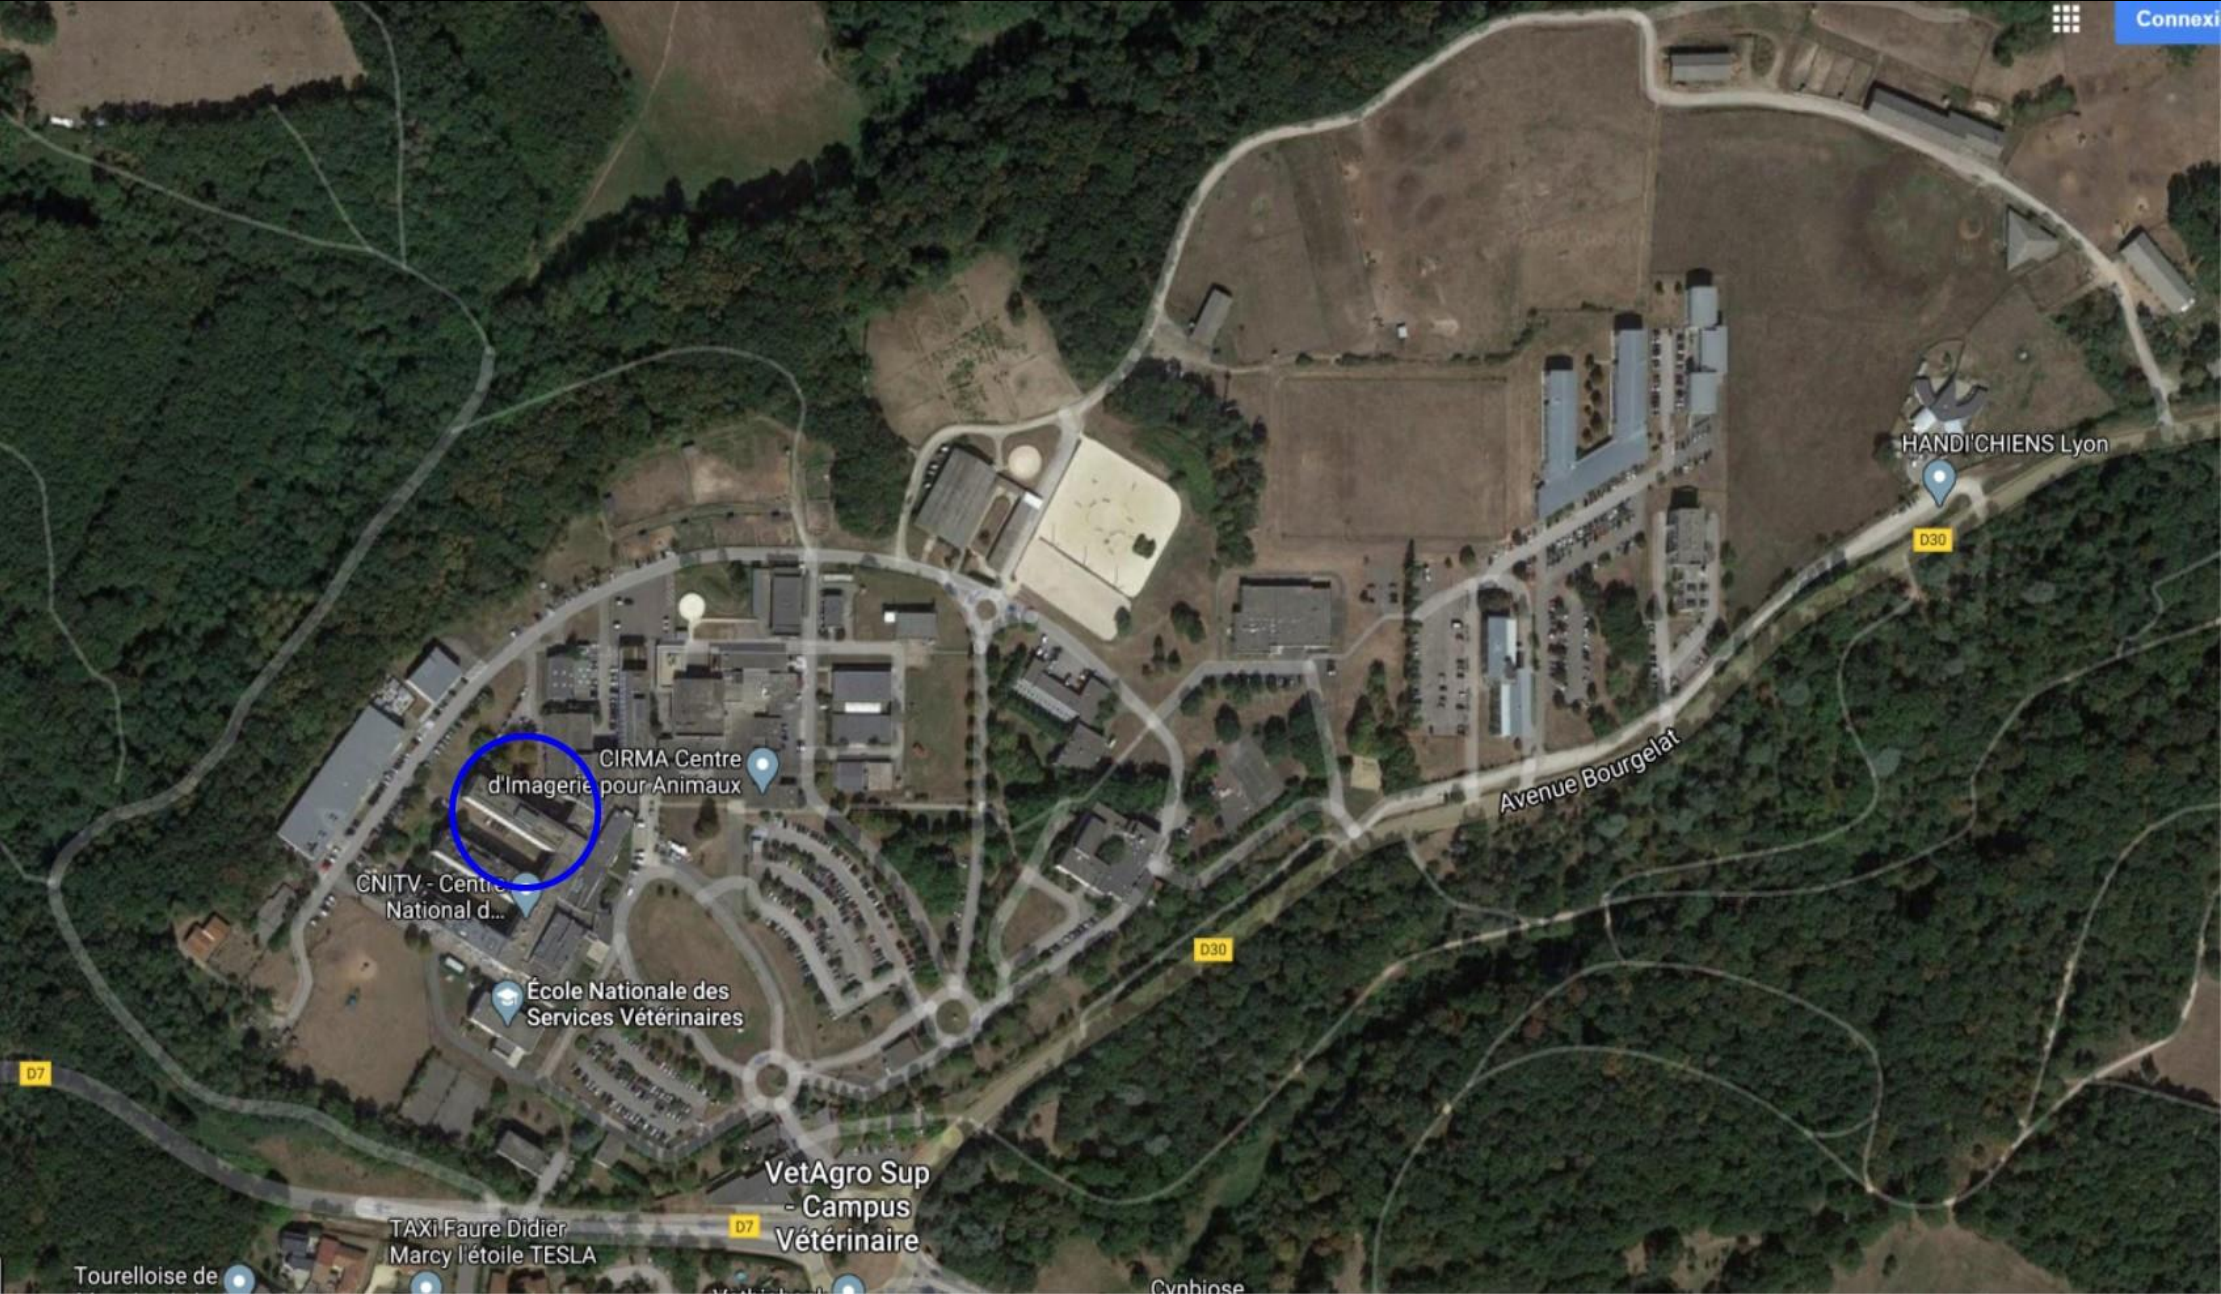
7.1 - Annexe - Schéma de repérage

Planche (croquis) de repérage technique effectué par le cabinet : CDIM SAS, auteur : NEBOUX Annie
Dossier n° 2019/01150 AILE 3 du 04/01/2021
Adresse du bien : Campus vétérinaire VétaGro
1 avenue Bourgelat (AILE 3) 69280 MARCY L ETOILE
